**INFORME DE HITO DE CONTROL**  
**N° 023-2023-OCI/0335-SCC**

**“PROYECTO: REHABILITACIÓN DE LA INFRAESTRUCTURA DE  
CAPTACIÓN Y CONDUCCIÓN DE CUNCAN, DISTRITO DE  
BUENAVISTA ALTA, PROVINCIA DE CASMA, DEPARTAMENTO  
DE ÁNCASH”**

**HITO DE CONTROL N° 1: SUSPENSIÓN DE OBRA**

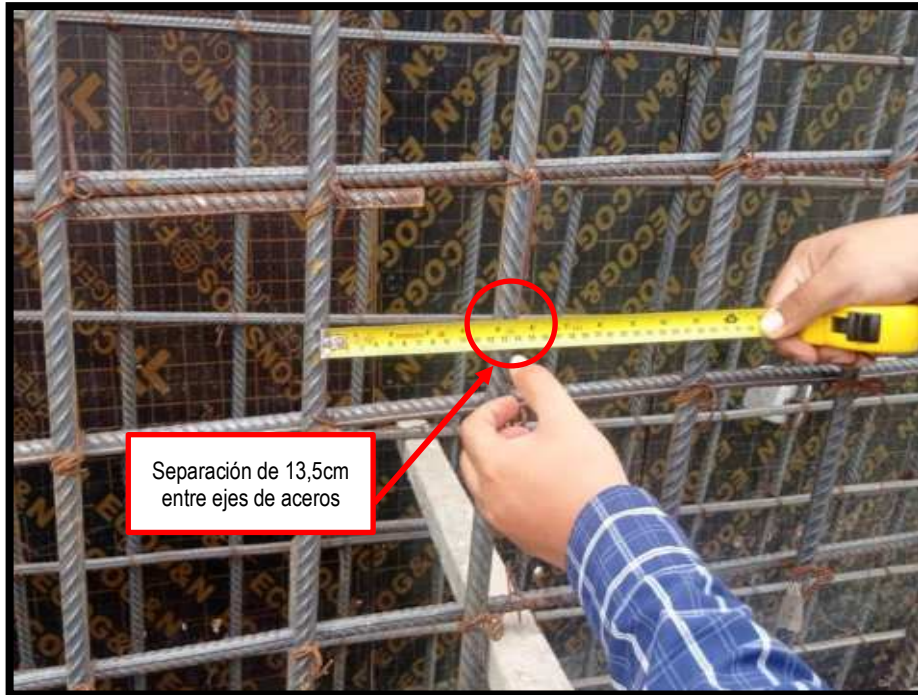
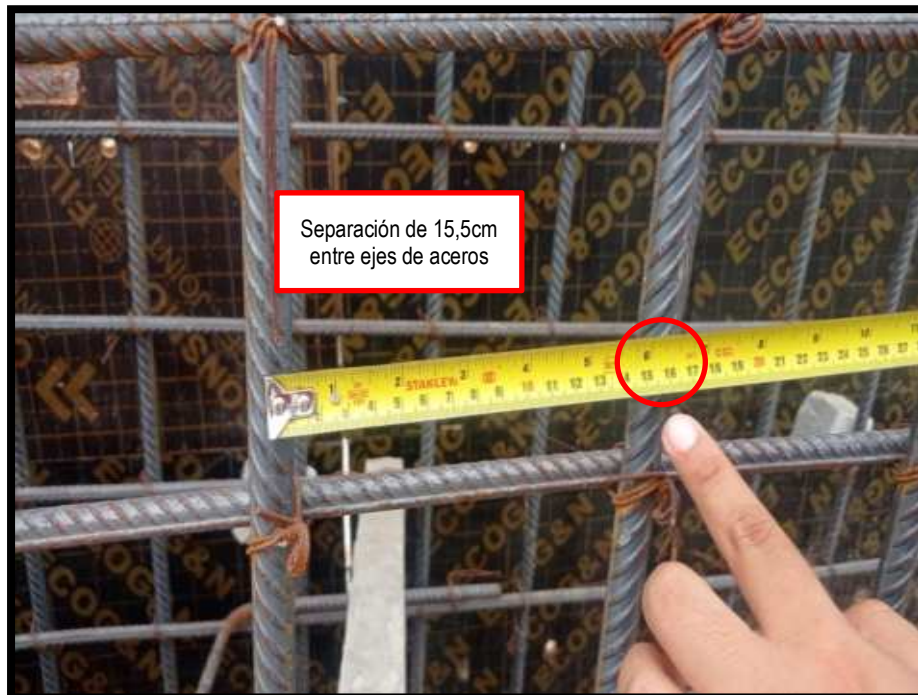
IMAGEN N° 8  
DISTRIBUCIÓN NO UNIFORME DE ACERO – ÁREA ENCOFRADA

Sobre la distribución de aceros, el plano "Cortes y detalles estructurales de captación" lámina DE-01 del expediente técnico indica que la separación de las varillas de acero longitudinales de 5/8" tendrán una separación de 15cm., tal como se muestra a continuación:

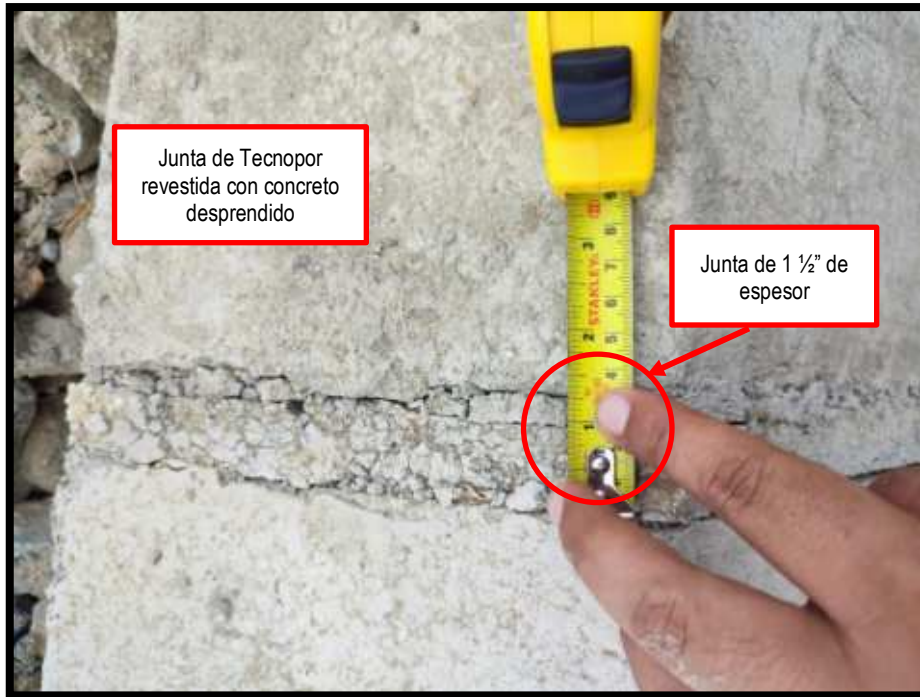
IMAGEN N° 10  
JUNTA DE DILATACIÓN EN CANAL

De la imagen anterior, la especificación técnica de la partida "06.01.03.04 Juntas de dilatación e=1" con sello elastomérico de poliuretano" indica que:

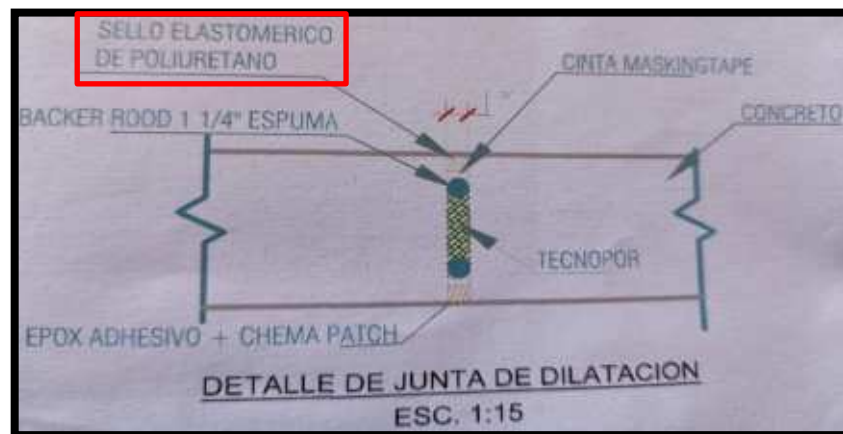
IMAGEN N° 11  
JUNTA DE DILATACIÓN SEGÚN EXPEDIENTE TÉCNICO

Del párrafo anterior, el plano "Sección típica de canal trapezoidal" lámina ST-01 del expediente técnico, muestra el siguiente detalle de junta de dilatación:

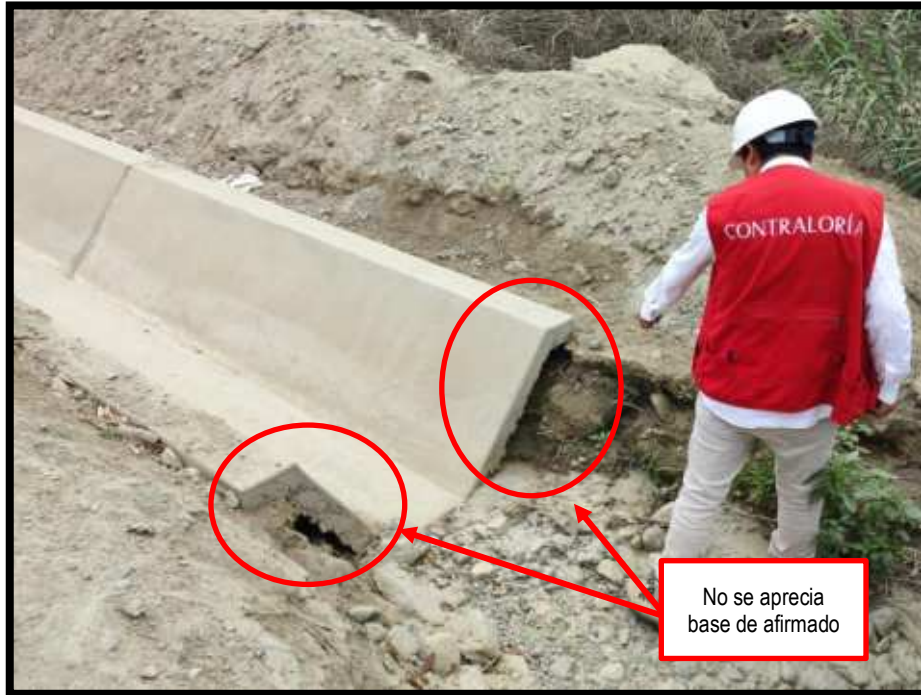
**IMAGEN N° 12**  
**CANAL DE CONCRETO SIN BASE DE AFIRMADO**  
**MARGEN IZQUIERDO EN CAMBIO DE LADO DE LA VÍA**

- ✓ En la coordenada 799049E y 8951594N, aproximadamente, el canal cruza hacia el otro lado de vía, no se advirtió alcantarilla; asimismo, no se evidencia base de afirmado. Paredes laterales del canal presentan un deterioro prematuro.

De las imágenes n.ºs 12 y 13, se advierte la falta de afirmado debajo del canal de concreto; al respecto, el numeral 1.3 "Meta física 03: Obras de Conducción" de las metas físicas del proyecto, presenta el siguiente detalle de la sección típica de canal:

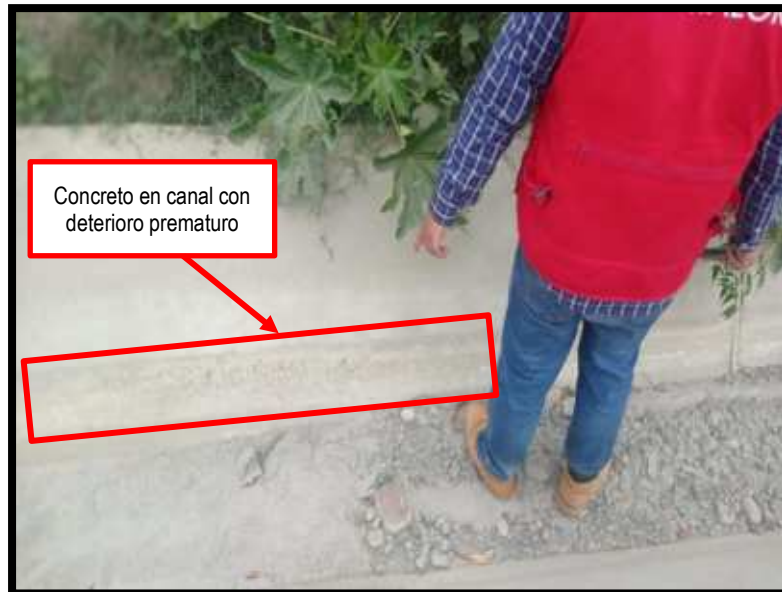
**IMAGEN N° 15**  
**CONCRETO CON DETERIORO PREMATURO**

Lo revelado en la visita de verificación física de 12 de mayo de 2023, muestran un deterioro prematuro en algunos elementos construidos; así como, incumplimientos a las especificaciones técnicas del expediente técnico.
