**INFORME DE HITO DE CONTROL
N° 016-2023-OCI/0336-SCC**

**OBRA: “MEJORAMIENTO DEL SISTEMA DE AGUA
POTABLE Y DESAGÜE DE LA CIUDAD DE CORONGO,
DISTRITO DE CORONGO, PROVINCIA DE CORONGO –
ÁNCASH”**

**HITO DE CONTROL N° 2 – EJECUCIÓN CONTRACTUAL
AL 26 DE MAYO DE 2023**

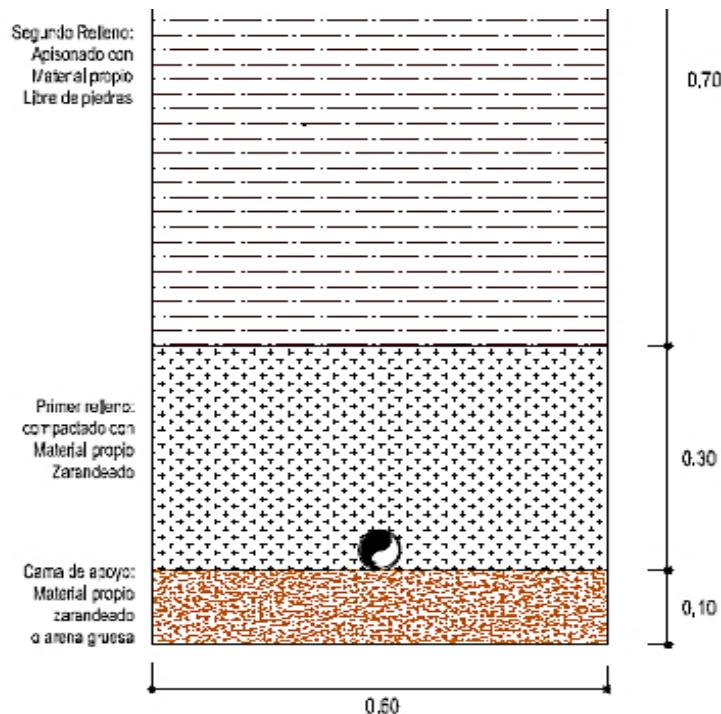
IMAGEN N° 01
SECCIÓN DE LA ZANJA DE LA LÍNEA DE CONDUCCIÓN

Así también, en el Plano Sistema Proyectado de Agua Potable del Proyecto (Lámina PSPA-01) del expediente técnico aprobado, se ha proyectado la ejecución del primer relleno con una altura de 0.30 metros; es decir, 0.20 m. por encima de la clave de la tubería de 4 pulgadas de diámetro, según se verifica en la imagen siguiente:

DETALLE ZANJA TÍPICA Línea de conducción

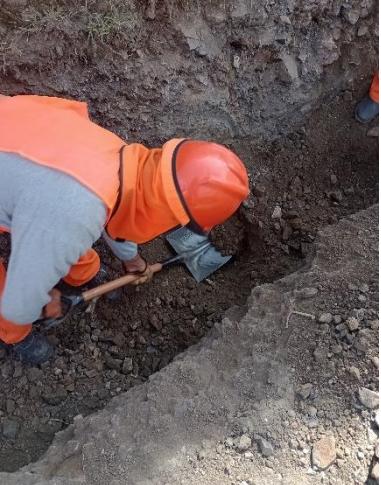
No obstante, durante la inspección física a la ejecución de la obra realizada el 23 y 24 de mayo de 2023, mediante la realización de calicatas al relleno de la zanja, se verificó que en algunos tramos de la línea de conducción ubicado en la carretera Corongo-Ñawin se viene colocando un relleno zarandeado sobre la clave de la tubería, con una altura de 0.12 a 0.20 metros, según se muestra en las fotografías siguientes:

Fotografía n.º 01 Realización de una calicata para verificar el primer rellano con material zarandeado	Fotografía n.º 02 Relleno con material zarandeado con una altura de 0.12 m. sobre la clave de la tubería

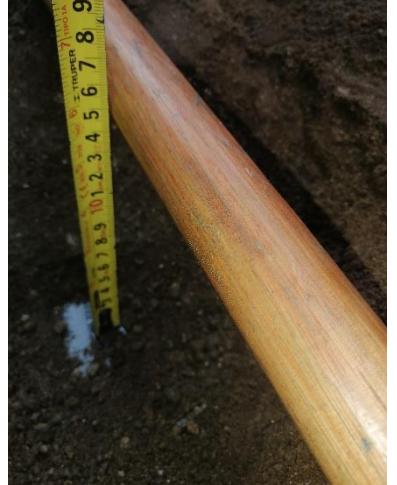
Al ejecutarse algunos tramos de la línea de conducción con el primer relleno sin cumplir las cantidades requeridas en el expediente técnico posibilita el pago por prestaciones no realizadas.

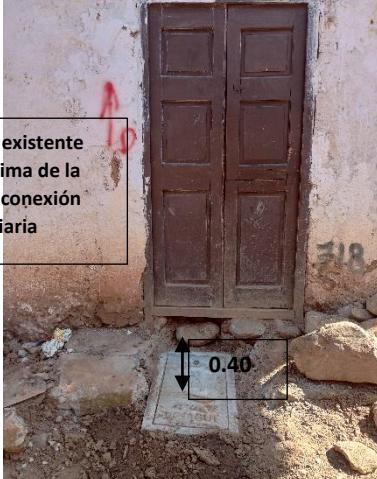
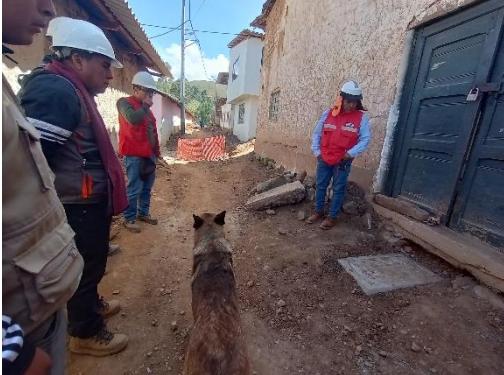
Durante la inspección física a la ejecución de la obra de 23 y 24 de mayo de 2023, se constató que el nivel superior de algunas cajas de conexiones domiciliarias de alcantarillado (desagüe) se vienen ejecutando con un desnivel de hasta 0.40 m. con respecto al nivel inferior de las puertas de ingreso de los domicilios y/o veredas antiguas, según se verifica en las fotografías siguientes:

Fotografía n.º 03 Desnivel entre la parte superior de la caja de conexiones domiciliarias respecto a la vereda existente (antigua y recientemente demolida)	Fotografía n.º 04 Desnivel entre la parte superior de la caja de conexiones domiciliarias respecto a la entrada del domicilio

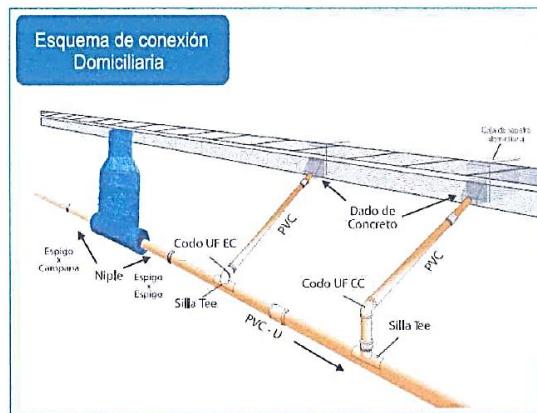
IMAGEN N° 04
PENALIDADE SEGÚN LAS BAASES INTEGRADAS

No obstante, las especificaciones técnicas de la partida “04.03.09.03 Suministro e instalación d/accesorios en conexiones de desagüe sobre red de 160 mm.”, describe la instalación y salida de desagüe de la vivienda a la caja de registro con la red colectora, así también muestra una imagen en la que el nivel de las cajas de las conexiones domiciliarias está en el mismo nivel superior de las veredas, según se verifica en la imagen siguiente:

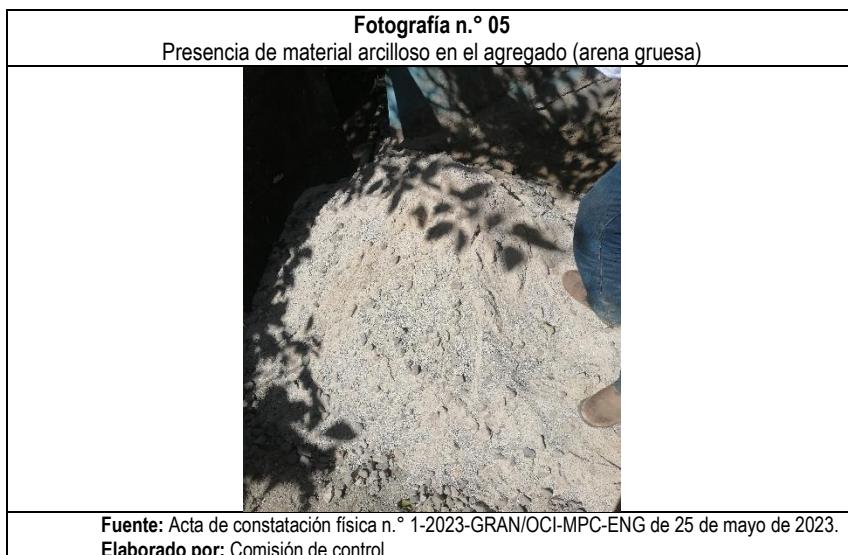
No obstante, durante la inspección física a la ejecución de la obra de 23 y 24 de mayo de 2023, se constató que el agregado (arena gruesa) proveniente de la cantera ubicada en el sector Ñawin, que se viene utilizando para la ejecución de concreto de algunas cámaras de reunión y captaciones, presenta material arcilloso (sucio), según se verifica en la siguiente fotografía:

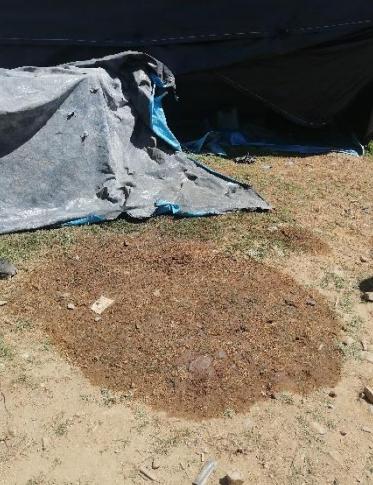
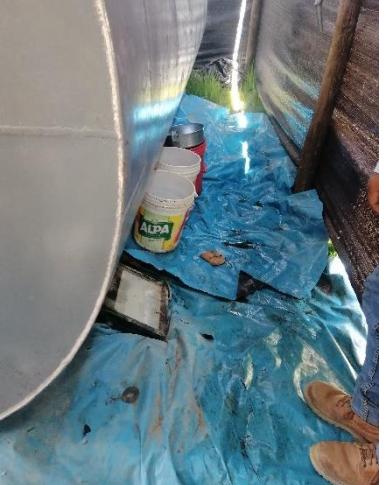
No obstante, durante la inspección física a la ejecución de la obra de 23 y 24 de mayo de 2023, se constató en el almacén, lugar donde se viene almacenando el combustible (petróleo y otros) la existencia de pequeños charcos de derrame de petróleo en el terreno natural, y en otros casos plástico como material de separación entre los contenedores y el terreno natural, según se verifica en las fotografías siguientes:

Fotografía n.º 06 Pequeños derrames de petróleo en el terreno natural del almacén	Fotografía n.º 07 Pequeños derrames de petróleo sobre el plástico en el almacén

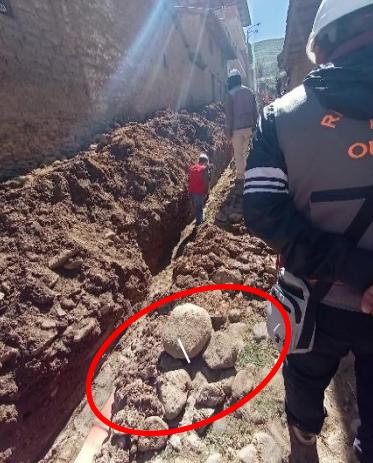
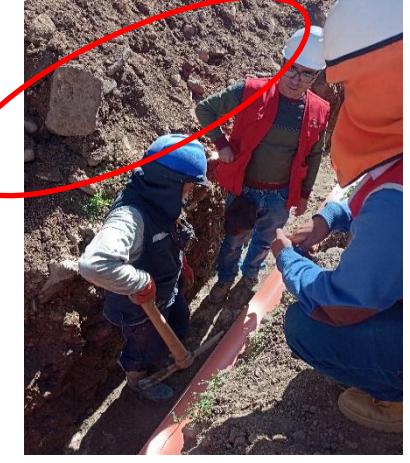
Fotografía n.º 08 Material de bolonería al borde de la zanja	Fotografía n.º 09 Material de bolonería al borde de la zanja

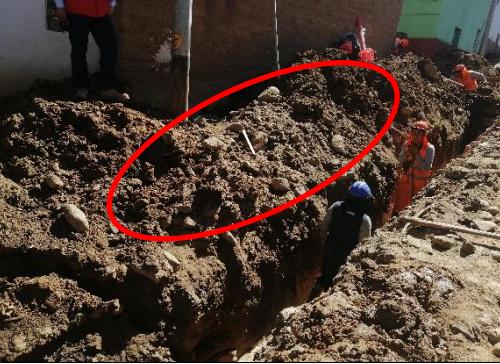
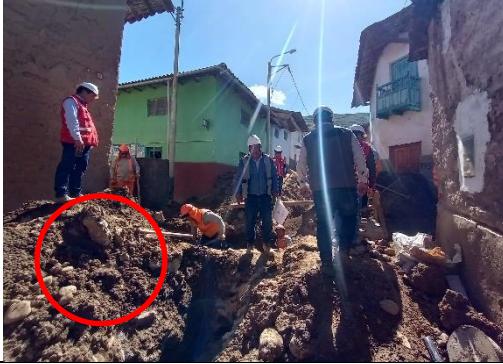
Fotografía n.º 10 Material de bolonería al borde de la zanja	Fotografía n.º 11 Material de bolonería al borde de la zanja
