INFORME DE HITO DE CONTROL

N° 039-2023-OCI/0338-SCC

**“EJECUCIÓN DE LA OBRA: MEJORAMIENTO Y
AMPLIACIÓN DEL SISTEMA DE ABASTECIMIENTO DE
AGUA POTABLE Y ALCANTARILLADO SANITARIO EN LA
CIUDAD DE HUACHIS, DISTRITO DE HUACHIS - HUARI -
ÁNCASH”**

HITO DE CONTROL N° 1: CULMINACIÓN DE OBRA

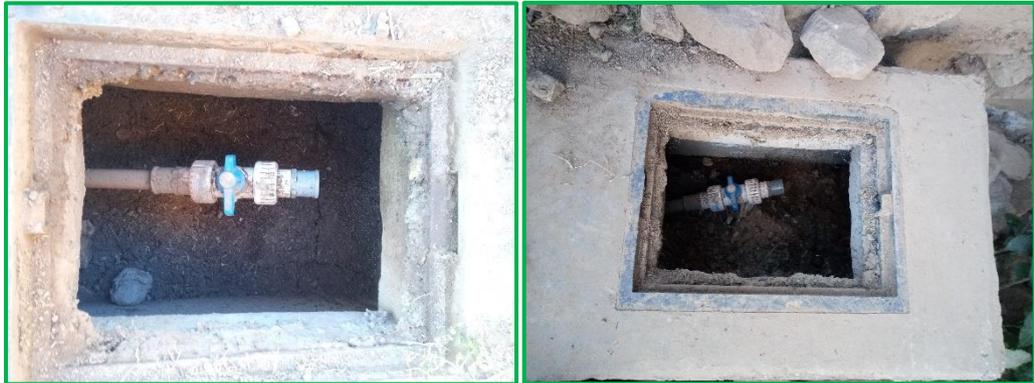
Durante la inspección física se advirtió que las conexiones domiciliarias de agua potable de viviendas de la ciudad de Huachis sólo llegaban hasta una llave de paso, como se dejó constancia en el “Acta de Inspección Física” y además, se puede visualizar en las fotografías siguientes:

FOTOGRAFÍAS N° 1 Y 2
CONEXIONES DOMICILIARIAS DE AGUA POTABLE EN LA CIUDAD DE HUACHIS

Por tanto, las conexiones domiciliarias de agua potable instaladas por el Contratista, no están unidas físicamente a las instalaciones interiores existentes de las viviendas beneficiadas en la localidad de Huachis, según el Reglamento de Calidad de Prestación de los Servicios de Saneamiento en Pequeñas Ciudades; es decir esta partida de "02.15.03.01 SUMINISTRO E INSTALACIÓN CONEXIÓN DOMICILIARIA AGUA TUB. PVC UF ISO 4422 DN 20 MM" estaría incompletos.

Es más, la falta de la unión física de las conexiones domiciliarias de agua a las instalaciones domiciliarias existentes, contraviene las especificaciones técnicas del expediente técnico registrado en el portal del Sistema Electrónico de Contrataciones del estado.

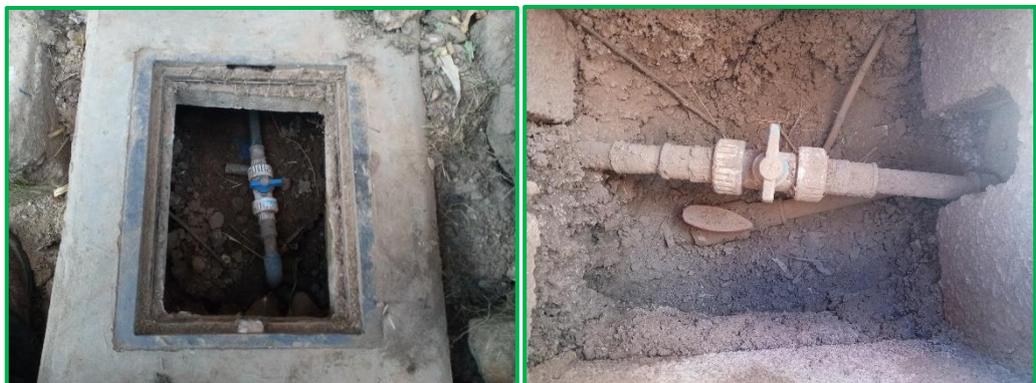
Sin embargo, también en la inspección física, se observó que algunas viviendas, sobre todo de la parte de alta de la localidad de Huachis, los propios beneficiarios instalaron sus conexiones de agua, mientras que otros tenían dos (2) conexiones de agua, como se visualiza a continuación:

FOTOGRAFÍAS N° 3 Y 4
CONEXIONES DOMICILIARIAS DE AGUA POTABLE EN LA CIUDAD DE HUACHIS

Es decir, que se mantiene actualmente en la ciudad de Huachis las dos (2) redes de distribución de agua, el ejecutado y el existente.

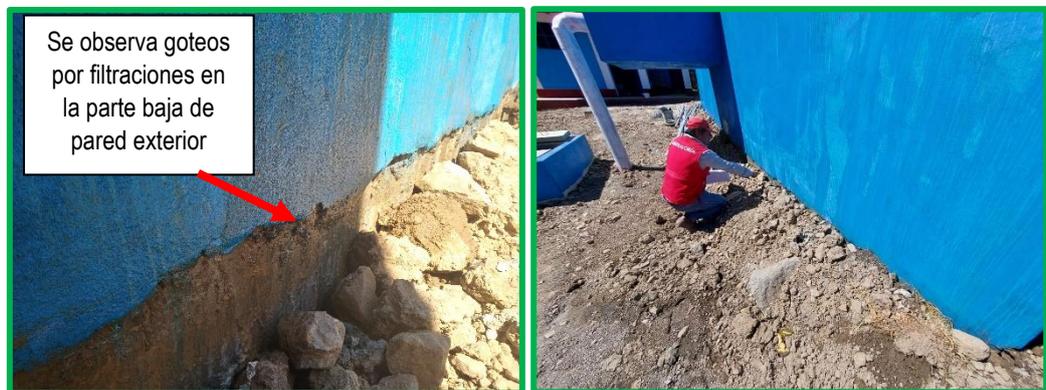
Se advierte filtraciones en dos (2) paredes del tanque IMHOFF en la planta de tratamiento de aguas residuales (PTAR), tal manera que se observa goteos en la parte inferior de la pared del mayor lado exterior, como se visualiza en las fotografías a continuación:

FOTOGRAFÍAS N° 5 Y 6
FILTRACIONES EN LA PARED DEL TANQUE IMHOFF

Al respecto, durante la ejecución de la obra no se cumplió lo especificado en el plano Tanque Imhoff – PTAR ESTRUCTURAS, lámina TI-03, del expediente de la prestación adicional n.º 1 aprobado mediante Resolución Gerencial n.º 036-A-2021-MDHs/GM de 29 de noviembre de 2021, alcanzado a la comisión para su revisión³, donde indica un revoque en interiores con impermeabilizante 1:3, como se visualiza a continuación:

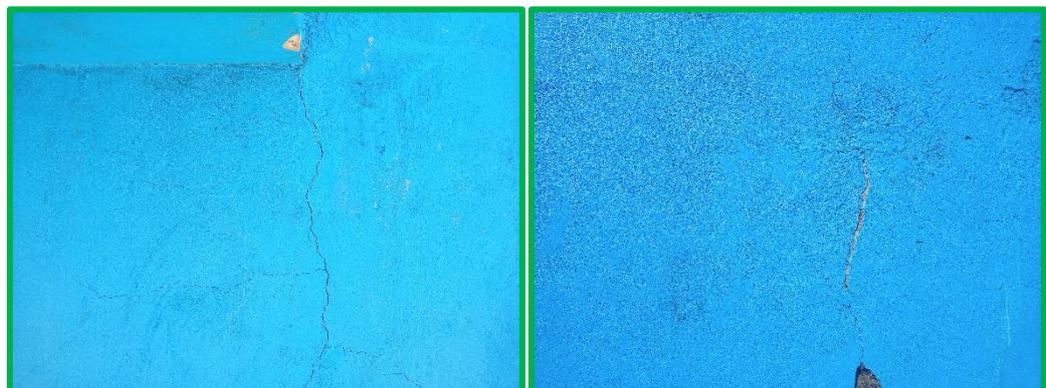
Además, se advierte fisuras la pared del lado mayor del tanque Imhoff como se visualiza a continuación:

FOTOGRAFÍAS N° 7 Y 8
SE ADVIERTE FISURAS EN LA PARED DEL TANQUE IMHOFF

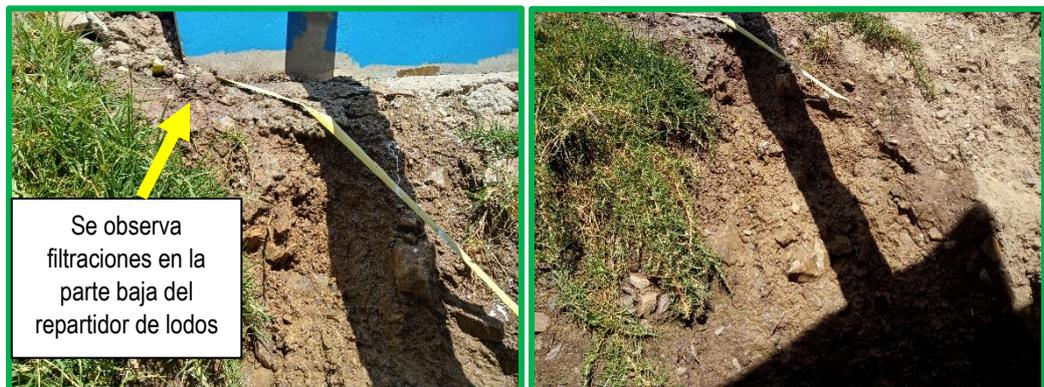
Se advirtió filtración de la parte baja del repartidor del repartidor de lodos, como se visualiza en las fotografías a continuación:

FOTOGRAFÍAS N° 9 Y 10
SE OBSERVA FILTRACIÓN DEBAJO DEL REPARTIDOR DE LODOS

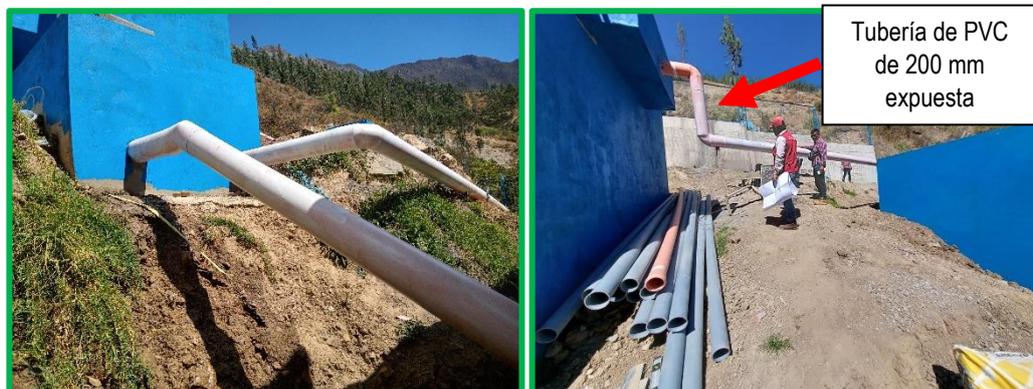
Se advierte tubería de PVC de 200 mm color anaranjado que conecta del tanque Imhoff al filtro biológico y del mismo al lecho de secado, se encuentran al aire libre, expuestos al sol, como se visualiza a continuación:

FOTOGRAFÍAS N° 11 Y 12
SE OBSERVA TUBERÍA DE PVC COLOR ANARANJADO EXPUESTA AL AIRE LIBRE EN LA PTAR

Al respecto, el plano PTAR PERFIL LONGITUDINAL, Lámina PP-01 se observa que las tuberías de PVC de 200 mm que salen del tanque Imhoff, Filtro biológico y cámara de contacto de cloro se encuentran cubiertos o parcialmente cubierto, como se visualiza en las imágenes siguientes:

Al respecto, se advierte deficiencias constructivas en la PTAR ejecutada por el Consorcio Lluwash, resultado de la falta control por la Supervisión. Es decir, no cumplió sus funciones establecidas en el artículo 187° del Reglamento de la Ley de Contrataciones que establece que el Supervisor es el responsable de velar directa y permanentemente por la correcta ejecución técnica, económica y administrativa de la obra y del cumplimiento del contrato.

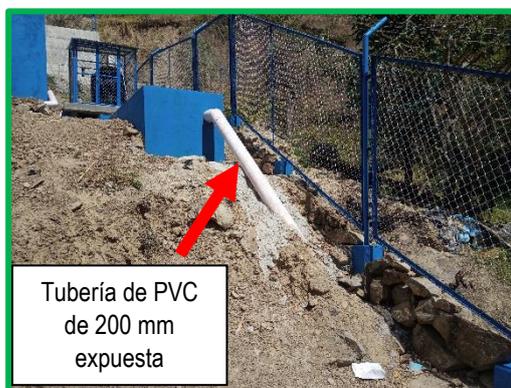
Asimismo, se observa tubería de PVC de 200 mm color anaranjado a salida de la cámara de contacto de cloro descubierto al aire libre, como se visualiza a continuación:

FOTOGRAFÍAS N° 13
SE OBSERVA TUBERÍA DE PVC DE 200 MM
EXPUESTA AL SOL QUE SALE DE LA CÁMARA
DE CONTACTO DE CLORO

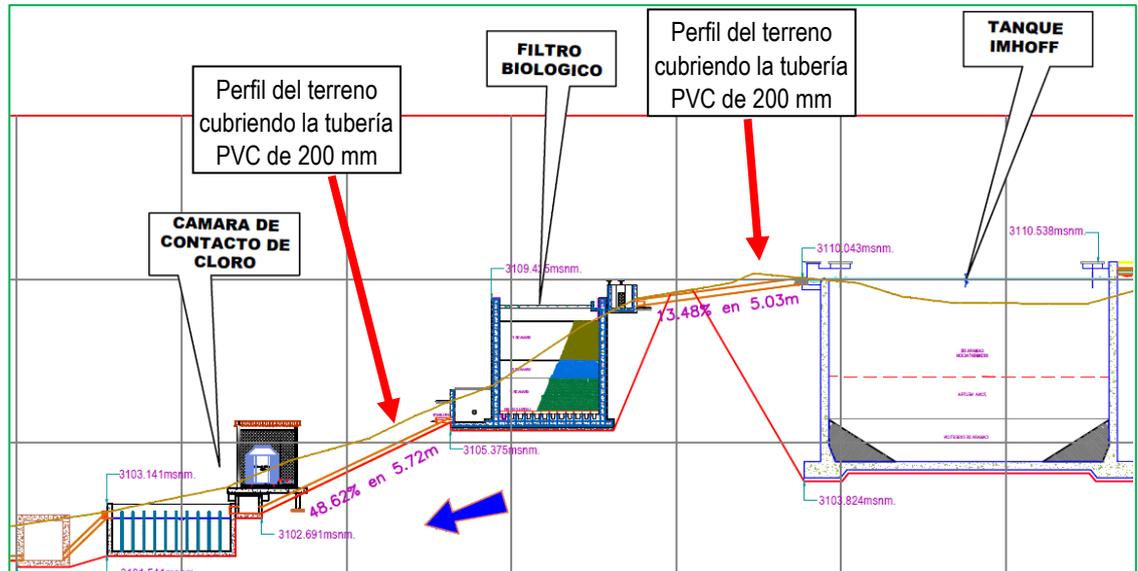
IMAGEN N° 2
SE OBSERVA QUE EL PERFIL DEL TERRENO QUE CUBRE LA TUBERÍA DE PVC DE 200 MM DEL TANQUE IMHOFF AL FILTRO BIOLÓGICO Y DE ESTE A LA CÁMARA DE CONTACTO DE CLORO

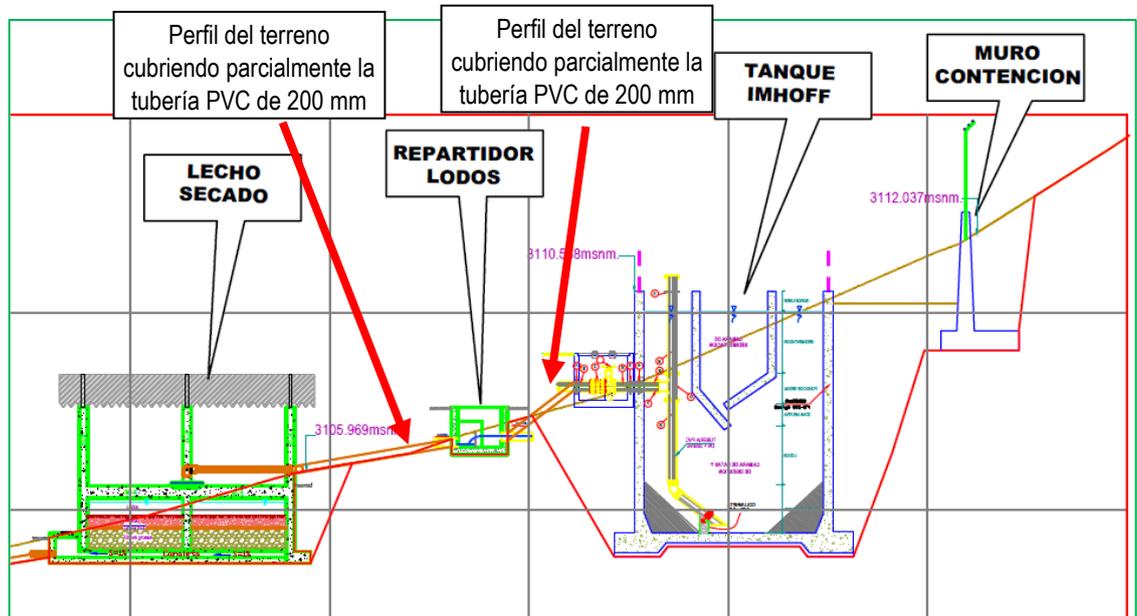
IMAGEN N° 3
SE OBSERVA PERFIL DEL TERRENO QUE CUBRE PARCIALMENTE LA TUBERÍA DE PVC DE 200 MM DEL TANQUE IMHOFF AL LECHO DE SECADOS

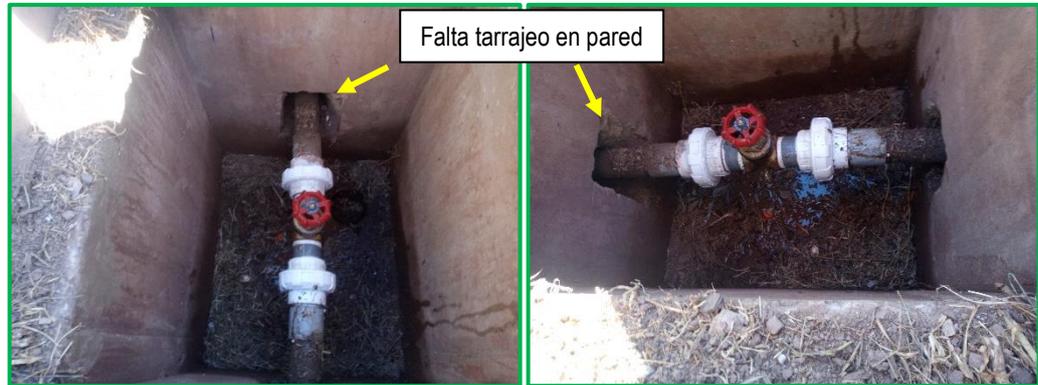
Durante la inspección de campo, se advirtieron en algunas válvulas de control la falta de tarrajeado entre el tubo y la pared de la caja de control, como son la válvula de control ubicado en el Jr. Flores filtra agua, como se visualiza en la fotografía a continuación:

FOTOGRAFÍAS N°s 13 y
SE OBSERVA FALTA DE TARRAJEO EN PARED QUE UNE CON LA TUBERÍA

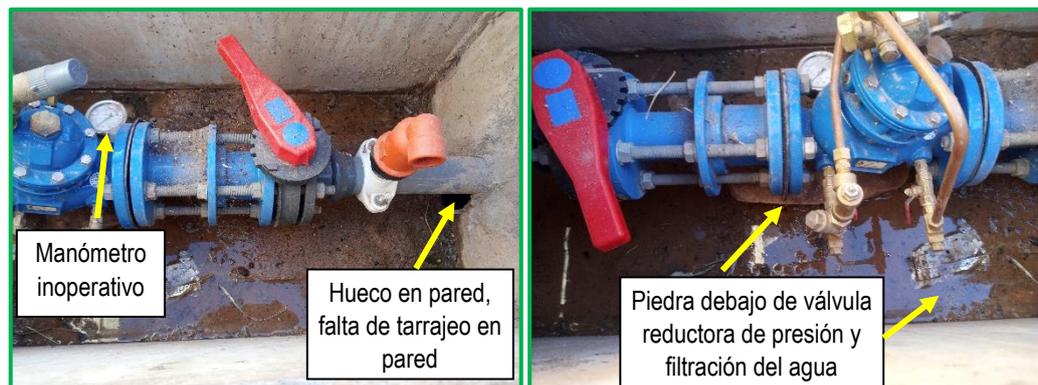
Durante la inspección física a la obra se ve advirtió que los manómetros de las válvulas reductoras de presión (VRP) están inoperativos; además la VRP ubicada en el Jr. Flores, filtra el agua y falta de tarrajeo entre el tubo y la pared, como se visualiza a continuación:

FOTOGRAFÍAS N°s 13 y
SE OBSERVA PIEDRA COMO DADO, FILTRACIÓN DE AGUA Y MANÓMETROS INOPERATIVOS EN VÁLVULAS REDUCTORA DE PRESIÓN

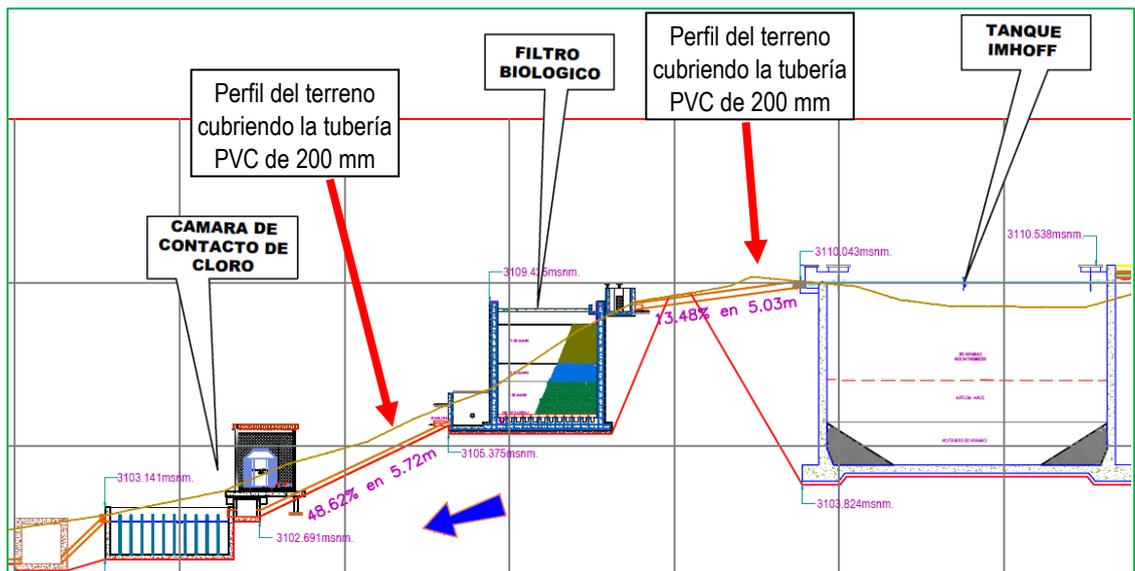
IMAGEN N° 5
SE OBSERVA QUE EL PERFIL DEL TERRENO QUE CUBRE LA TUBERÍA DE PVC DE 200 MM DEL TANQUE IMHOFF AL FILTRO BIOLÓGICO Y DE ESTE A LA CÁMARA DE CONTACTO DE CLORO

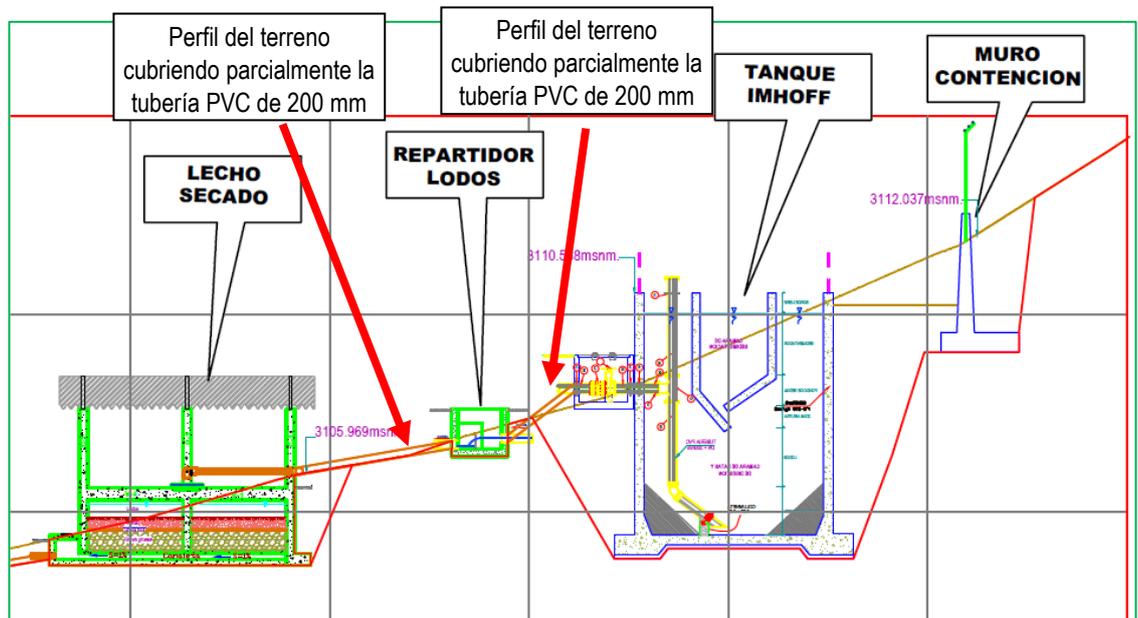
IMAGEN N° 6
SE OBSERVA PERFIL DEL TERRENO QUE CUBRE PARCIALMENTE LA TUBERÍA DE PVC DE 200 MM DEL TANQUE IMHOFF AL LECHO DE SECADOS

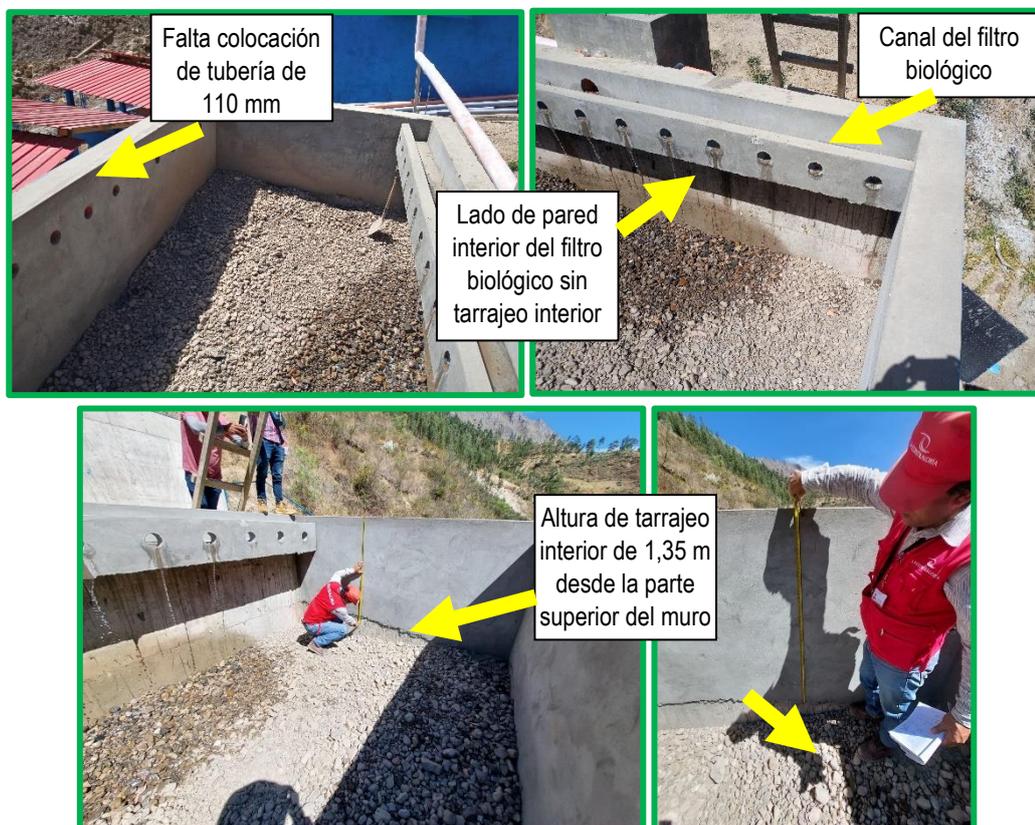
FOTOGRAFÍAS N° 14 AL 17
SE OBSERVA QUE LA TUBERÍA DE 110 MM NO SE HA INSTALADO, FALTA DE TARRAJEO DE LA PARED INTERIOR DEBAJO DEL CANAL DEL FILTRO BIOLÓGICO Y ADEMÁS COMPLETAR TARRAJEO DE OTRAS PAREDES Y FALTA COLOCAR EL FILTRO DE 1"

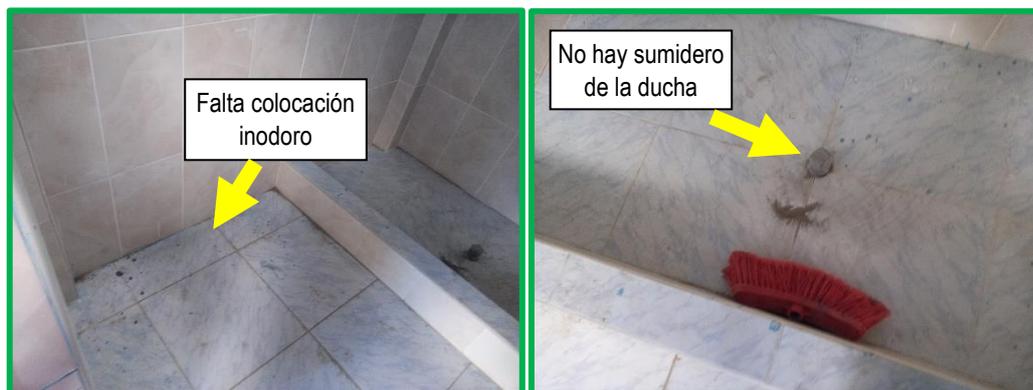
Asimismo, durante la inspección aún no se había colocado un inodoro y sumidero de ducha en el baño de almacén, como se visualiza a continuación:

FOTOGRAFÍAS N°s 18 Y 19
SE OBSERVA QUE NOS E COLOCÓ EL INODORO Y L SUMIDERO DE LA DUCHA

Por consiguiente, a la suscripción de la presenta acta de inspección física el 20 de julio de 2023, aún no se había culminado todas las partidas, por consiguiente, el Consorcio Lluwash sería pasible de penalidad por mora, según el artículo 162° del Reglamento de Contrataciones del Estado.
