**INFORME DE VISITA DE CONTROL  
Nº 072-2023-OCI/0344-SVC**

**“PRESTACIÓN DEL SERVICIO DE SANEAMIENTO EN EL  
DISTRITO DE NEPEÑA – C.P SAN JACINTO”**

**PERÍODO DE EVALUACIÓN:  
DEL 29 DE SETIEMBRE AL 5 DE OCTUBRE 2023**

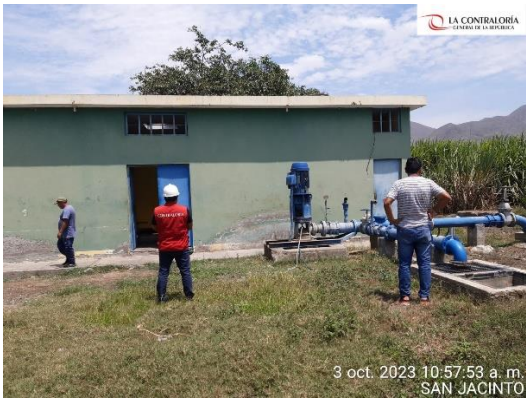
| Imagen n.º 2 | Imagen n.º 3 |

| Imagen n.º 2 | Imagen n.º 3 |
|---|---|
| <p>En la fotografía se visualiza el pozo fuera de zona de caseta de control y componentes del árbol de descarga expuestos a la intemperie.</p> | <p>En la imagen se observa la presencia de un equipo de cloración, el cual se encontró inoperativo.</p> |

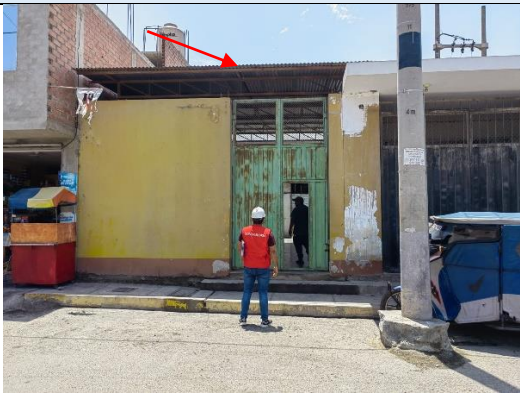
| Imagen n.º 4 | Imagen n.º 5 |

| Imagen n.º 4 | Imagen n.º 5 |
|---|---|
| En la imagen se visualiza el ingreso al pozo de N°5 de captación. | En la imagen se visualiza la presencia de un equipo de cloración, el cual se encontró inoperativo. |

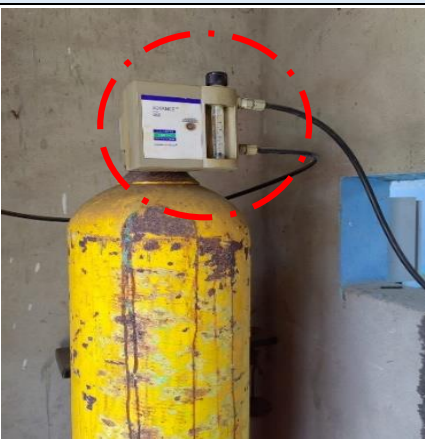
Cabe resaltar que, durante la inspección efectuada, también se corroboró que los reservorios “San Cristóbal” y “Ping Pong”, no cuentan con sistemas instalados de cloración por goteo u algún otro mecanismo de desinfección. Asimismo, se indicó a la comisión de control que no se efectúa la cloración por falta de determinación de la dosis óptima.

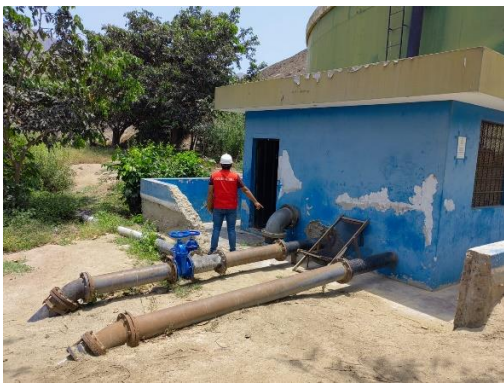
| Imagen n.º 4 | Imagen n.º 5 |
|---|---|
| Imagen n.º 6 | Imagen n.º 7 |

| Imagen n.º 4 | Imagen n.º 5 |
|---|---|
| En la imagen se observa que el reservorio denominado "Ping Pong" no cuenta con algún sistema de cloración instalado. | En la fotografía se observa que el reservorio denominado "San Cristóbal" no cuenta con algún sistema de cloración instalado. |

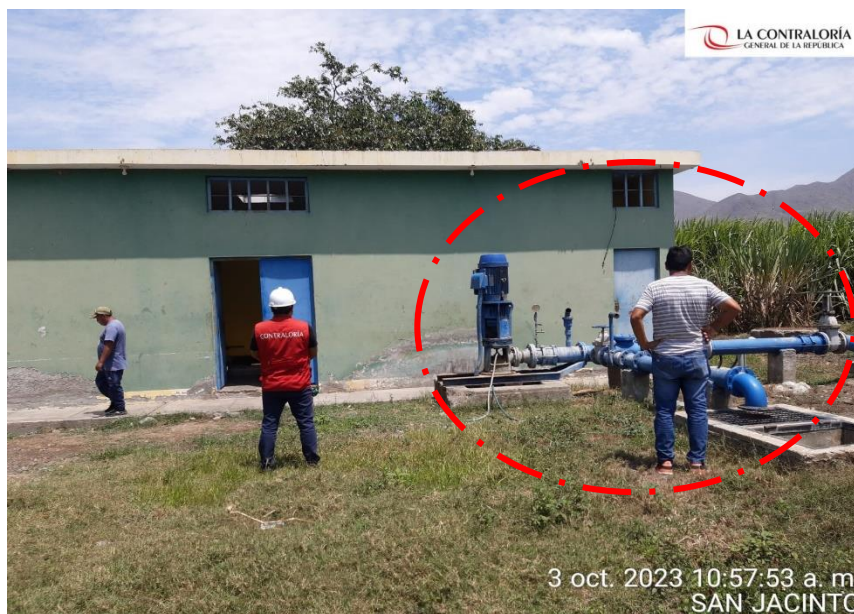
**Imagen n.º 8**

Se verificó que se encuentra en operación; no obstante, los componentes del árbol de descarga se encuentran fuera de la caseta de control, quedando expuesto a la intemperie y posibilitando la presencia de oxidación y pérdida de piezas.

La fotografía evidencia los componentes del árbol de descarga, fuera de la construcción de caseta.

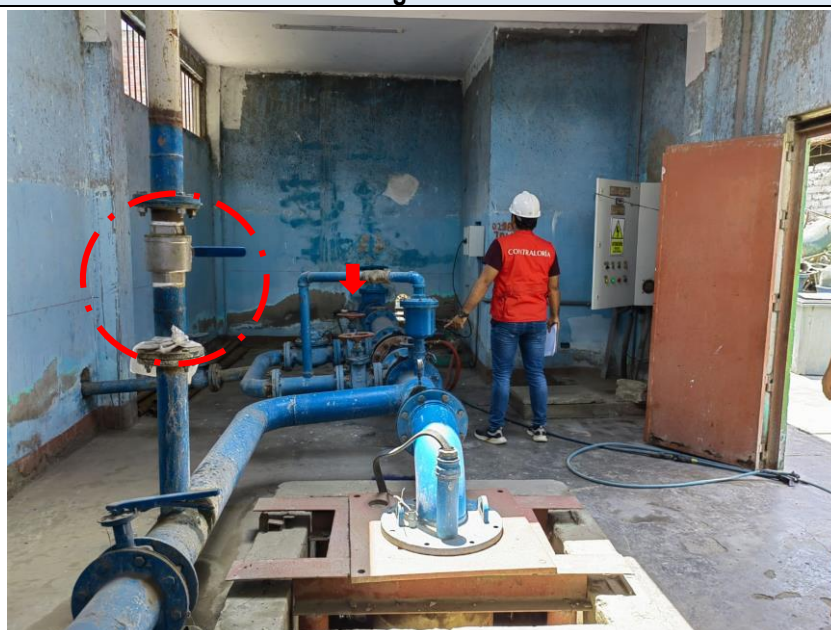
**Imagen n.º 9**

La fotografía evidencia la presencia de fuga en la llave de tubería de impulsión y oxidación parcial en válvulas.

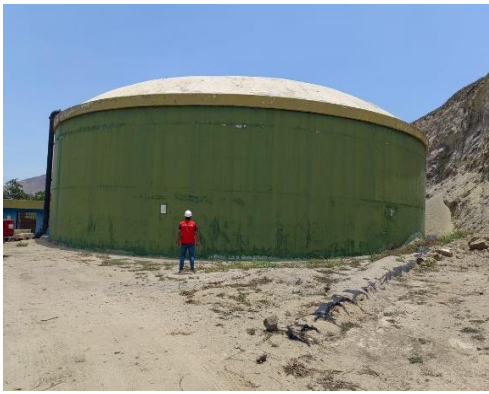
| Imagen n.º 10 | Imagen n.º 11 |

Se verificó que se encuentra en funcionamiento. No obstante, presenta oxidación en las instalaciones hidráulicas; así también, presentan filtraciones en sus accesorios notando acumulación de agua en el piso.

| Imagen n.º 10 | Imagen n.º 11 |
|---|---|
| En la vista fotográfica se observa el reservorio denominado "Ping Pong". | Presenta oxidación en las instalaciones hidráulicas, así como, fuga de agua en la derivación de la tubería PVC 6". |

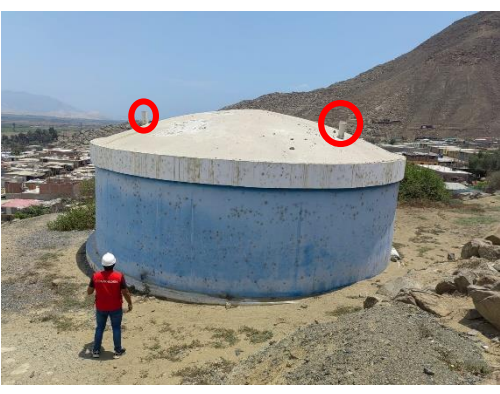
| Imagen n.º 12 | Imagen n.º 13 |

Se verificó que se encuentra en funcionamiento. No obstante, presenta oxidación en las tuberías de las instalaciones hidráulicas. Además, se identificó que las tuberías de PVC de ingreso y salida de agua al reservorio (líneas de impulsión y distribución) se encuentran expuestas posibilitando su deterioro y/o rotura; además, presentan decoloración por exposición solar.

| Imagen n.º 12 | Imagen n.º 13 |
|---|---|
| En la imagen se aprecia que las tuberías de ventilación se encuentran expuestas al ingreso de partículas. | En la imagen se observa que la tubería de impulsión proveniente de la cisterna es de tipo PVC 6" y esta expuesta. |

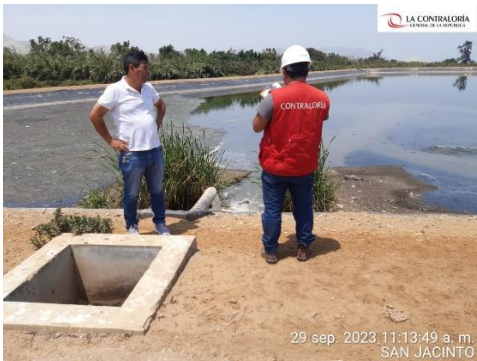
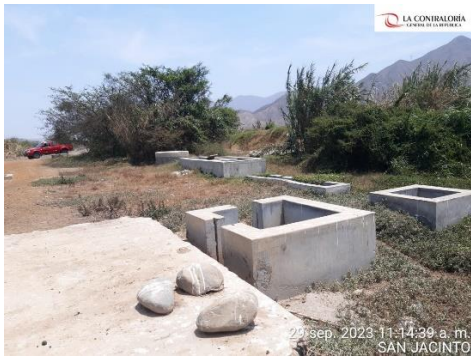
| Imagen n.º 14 | |

| Imagen n.º 14 | |
|---|---|
| En las fotografías se observa el desarenador, la cámara de rejillas y cámaras de distribución. | |

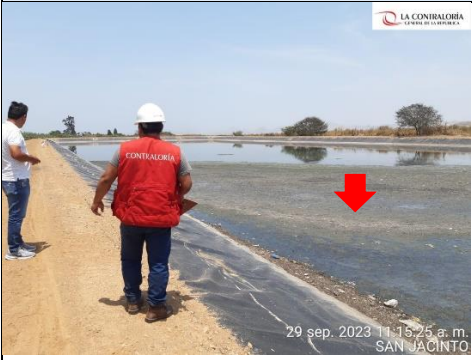
| Imagen n.º 14 | |
|---|---|
| Imagen n.º 15 | Imagen n.º 16 |

Se visualizó 2 lagunas de oxidación, la laguna primaria se encuentra parcialmente colmatada con sedimentos, presencia de eutrofización, color negro a verde, observando que no descarga a la laguna continua; sin embargo, manifiesta el operador que la descarga de esta laguna va al canal adjunto.

| Imagen n.º 14 | |
|---|---|
| En la imagen se observa la laguna de oxidación n.º 1 parcialmente colmatada. | En la imagen se verifica la laguna de oxidación n.º 2 totalmente inoperativa, con usencia de geomebrana en los taludes. |

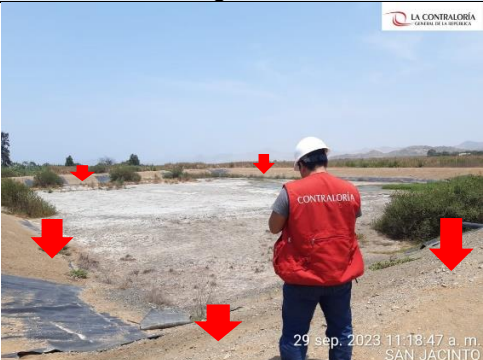
La laguna secundaria no cuenta con geomembranas o impermeabilizante en grandes tramos (taludes), tiene presencia de sedimentos consolidados, presencia de vegetación, algas, arbustos y eutrofización, la ausencia de geomembranas posibilitaría que las aguas residuales tengan contacto con el suelo, presentando el riesgo de filtraciones al subsuelo sin que estas hayan recibido el tratamiento necesario. Aunado a ello, se identificó que la planta de tratamiento no

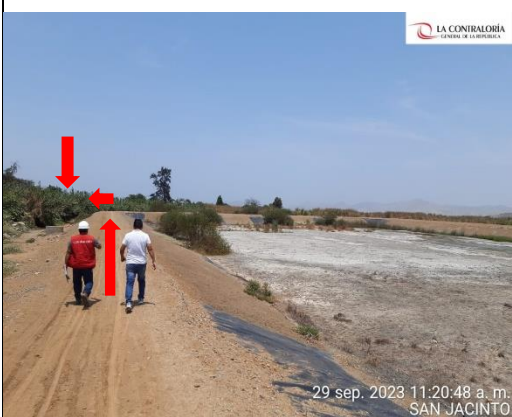
Durante la inspección realizada a la zona de tratamiento de aguas residuales, se observó que debido a que las compuertas de la 1ª laguna de oxidación no permiten el pase a la 2ª laguna de oxidación, estas son derivadas a un buzón, el cual a su vez, transporta el agua residual a tuberías a un canal de tierra aledaño, posibilitando su filtración a suelos destinados a la agricultura, generando malos olores, propagación de vectores y enfermedades; además, al no encontrarse cercado, permitiría el acceso a personas ajenas y riesgo de accidentes; máxime si se encuentra próximo a viviendas (distancia aproximada 1 km).

| Imagen n.º 17 | Imagen n.º 18 |
|---|---|
| En la fotografía se verifica la laguna n.º 2 colmatada, por lo cual, se deriva de la laguna n.º 1 a un buzón transportando las aguas tratadas hacia un canal adjunto. | En la imagen se observa, el canal adjunto, donde desembocan las aguas tratadas, es el punto final de acumulación. Asimismo, se aprecia que se encuentra próximo a un terreno destinado a la agricultura. |
