**INFORME DE VISITA DE CONTROL  
Nº 021-2023-OCI/0346-SVC**

**OBRA “CREACIÓN DEL SERVICIO DE AGUA PARA  
RIEGO TECNIFICADO EN EL SECTOR DE CUSHAP DEL  
DISTRITO DE SHUPLUY, PROVINCIA DE YUNGAY,  
DEPARTAMENTO DE ANCASH”**

**PERÍODO DE EVALUACIÓN:  
DEL 18 AL 24 DE MAYO DE 2023**

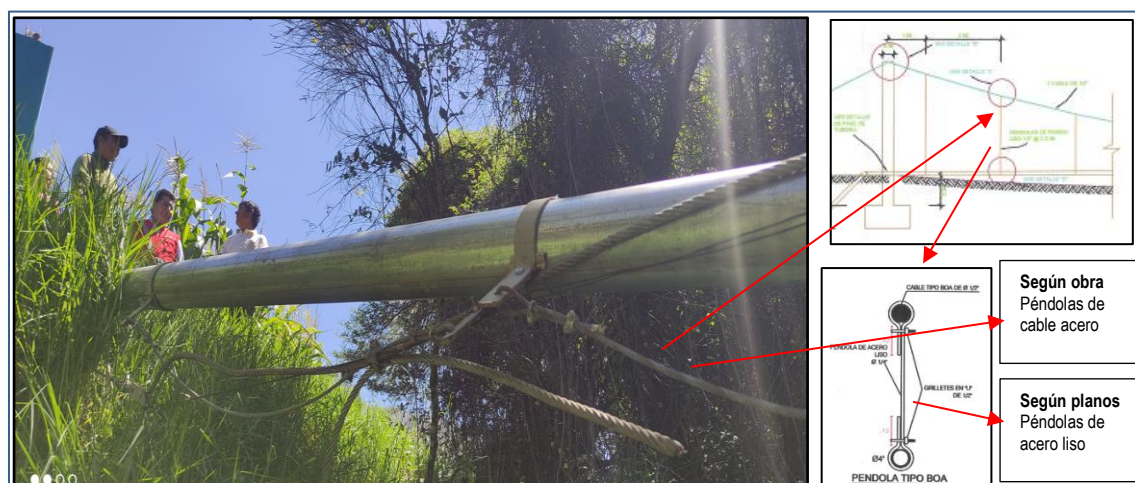
#### FOTOGRAFÍA N° 2 VERIFICACIÓN DE LA ESTRUCTURAS DE PASE AEREO - PENDOLAS

Sin embargo, el Consorcio Yogame, modificó los insumos o materiales establecidos en los planos del expediente técnico; es así que instaló el pase aéreo con péndolas tipo “cable de acero” de  $\frac{1}{4}$  de pulgada, cuando el expediente técnico requería péndolas de tipo “varillas acero liso” de  $\frac{1}{4}$  de pulgadas, modificando de esta forma el peso de la estructura y los esfuerzos con el cual fue calculado; lo que podría haber modificado la rigidez de la estructura, inobservando lo establecido en el expediente técnico.

❖ Las péndolas deben ser de fierro liso de 1/4", esto según detalle de los planos.

❖ **Ajustar y templar las péndolas**

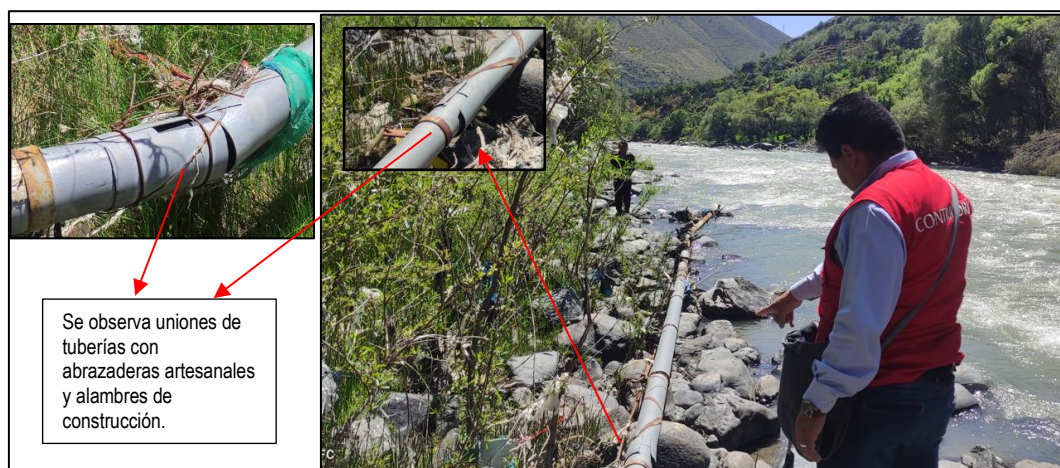
#### FOTOGRAFÍA N° 3 VERIFICACIÓN DE LA ESTRUCTURAS DE PASE AEREO – UNIONES DE TUBERÍAS.

Asimismo, los responsables de la obra, colocaron a lo largo del pase aéreo de 50 metros, una tubería de hierro galvanizado de 4 pulgadas; no obstante, el Consorcio Yogame colocó dicha tubería en partes, cada 6 metros aproximadamente, las que no fueron unidas correctamente, dado que únicamente amarraron con alambres y abrazaderas artesanales, fabricados por el mismo personal de la construcción, las que no garantizan una unión integral que hubiera hecho que la tubería de hierro galvanizado sea uniforme y funcione como una sola estructura; evitando así que se genere esfuerzo o movimientos no previstos en el diseño.

Conforme se ha detallado, estas modificaciones realizadas a la estructura del pase aéreo de 50 metros al diseño estructural inicial, habrían generado nuevos esfuerzos e incremento del peso de la estructura, ocasionando que la estructura se deforme y se desplace verticalmente hacia abajo - deflexión de la estructura, y posteriormente la falla total de la estructura; tal como lo señala el comité de recepción, en el "Acta de observaciones de recepción de obra" de 14 de febrero de 2023:

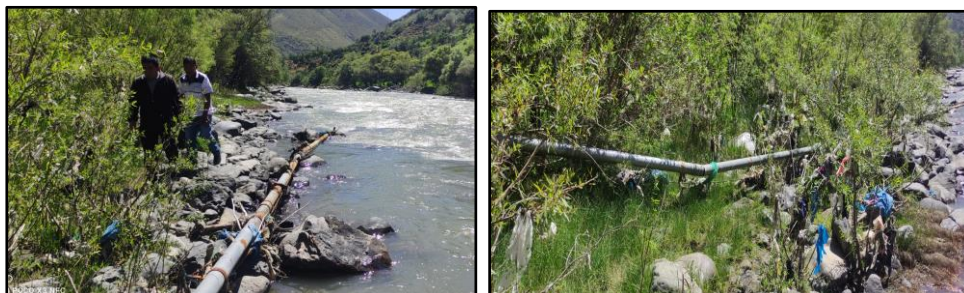
#### FOTOGRAFÍA N° 4 ESTRUCTURA DE PASE AEREO COLAPSADA

Además, es preciso indicar que, de la inspección física a la obra, se ha observado que la estructura del pase aéreo de 50 metros ha fallado en su totalidad, encontrándose en la actualidad, parte de dicha estructura abandonado en las orillas del río Santa.

Al respecto, dado que estas modificaciones no autorizadas por la Entidad, habría ocasionado la falla total de la estructura, teniendo afectadas las partidas relacionadas a esta estructura.
