INFORME DE CONTROL CONCURRENTE
N° 027-2023-OCI/0346-SCC

**EJECUCIÓN DE LA OBRA:
“MEJORAMIENTO, REHABILITACIÓN DEL CAMINO VECINAL
PUNYAN – MASAC – LOMA – PATAPATA – QUILLASH,
DISTRITO DE YUNGAY – PROVINCIA DE YUNGAY – ÁNCASH”**

**PERIODO DE EVALUACIÓN:
19 AL 23 DE JUNIO DE 2023**

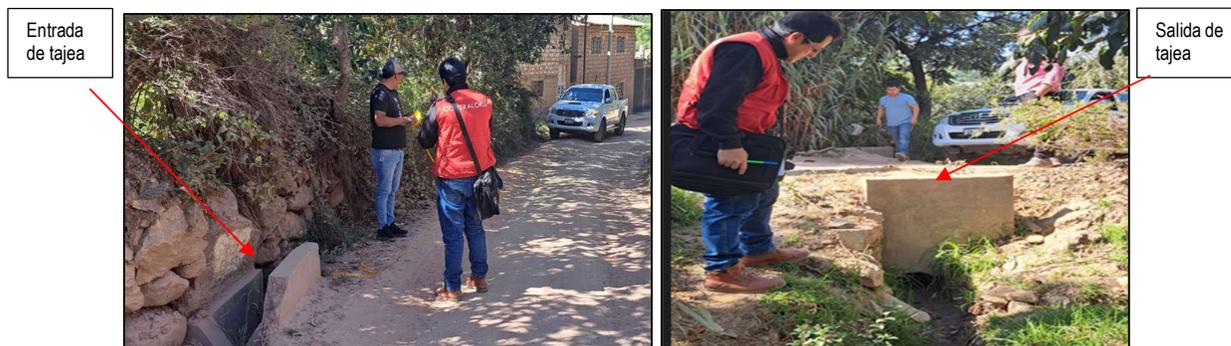
FOTOGRAFÍA N° 1
ENTRADA Y SALIDA DE LAS TAJEAS

Conforme es de verse, existen 23 estructuras de tajeas que no habrían sido ejecutadas, por lo cual no debieron ser reportadas ni mucho menos valorizadas, tal como se verifica en los metrados realizados por la comisión de control (**Apéndice n.º 3**); no obstante, el Consorcio Portico & Yaev contabilizó y valorizó las referidas estructuras como ejecutadas, ocasionando que la Entidad pague por trabajos que no habrían realizados hasta por un monto de S/92 395,26.

Cabe señalar, que las dimensiones consignadas en la planilla de metrados como sustento del expediente de Mayores Metrados, no coinciden con las encontradas en campo, es así, que en las longitudes de tajeas encontradas en campo son distintas a las longitudes del expediente de Mayores Metrados, por ejemplo, la tajea encontrada aproximadamente en la progresiva 0+711, tiene una longitud de 4,25 metros; sin embargo, en el expediente de Mayores Metrados se estableció una longitud de 5,95 metros.

En consecuencia, las valorizaciones presentadas con estructuras y partidas que no fueron ejecutadas y metrados sobredimensionados, inobservan el numeral 194.4 del artículo 194 del Reglamento de la Ley de Contrataciones del Estado.

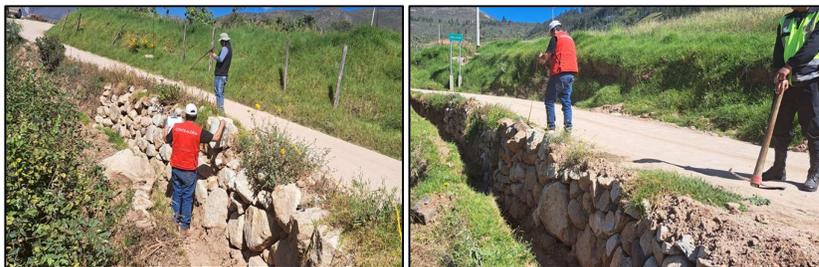
FOTOGRAFÍA N° 2
MEDICIONES DE LOS MUROS SECOS

Además, como es de verse el Consorcio Portico & Yaev no habría ejecutado la construcción de un muro seco y habría incrementado los metrados en las partidas, utilizando criterios y dimensiones diferentes al establecido en el expediente técnico sin ninguna justificación técnica, valorizando mayores metrados de lo requerido, tal como lo establece los cálculos realizados por la comisión de control (**Apéndice n.º 5**), lo que podría ocasionar que la Entidad reconozca trabajos no realizados por el monto de S/17 672,71.

En consecuencia, las modificaciones e incrementos de estructuras debieron ser advertidas por el supervisor de obra, con representante de la Entidad en la ejecución de la obra; no obstante, el supervisor dio conformidad y tramitó las valorizaciones, inobservando el numeral 157.1 en concordancia con el numeral 157.2 del artículo 157 del Reglamento de la Ley de Contrataciones del Estado.

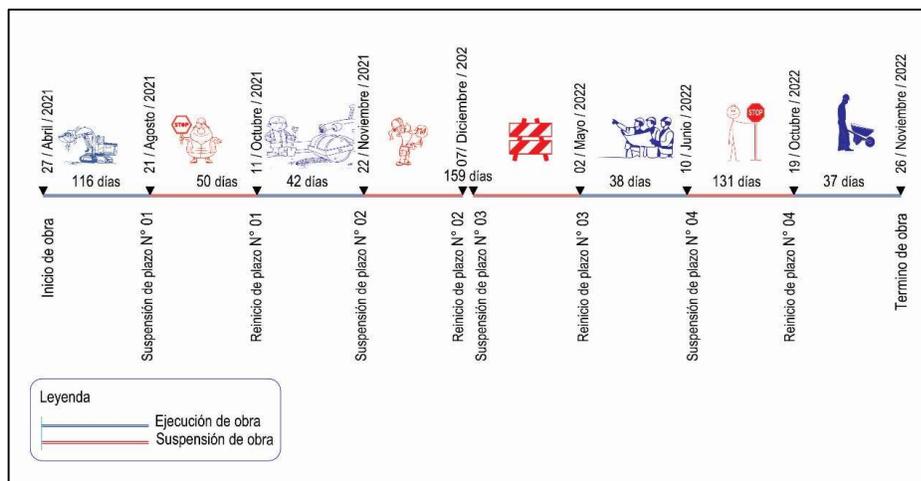
GRÁFICO N° 2
LÍNEA DE TIEMPO DEL PLAZO DE EJECUCIÓN DE LA OBRA, CON SUSPENSIONES Y REINICIOS DE OBRA

Mediante el "Acta de inicio de obra" de 27 de abril de 2021, se dio inicio al plazo contractual de ejecución de obra, de 180 días calendarios; por el cual, el término inicial de culminación de ejecución de obra debió ser el 24 de octubre de 2021; no obstante, la ejecución de la obra tuvo tres (3) suspensiones de plazo y dos (2) ampliaciones de plazo; por el cual, el término real de ejecución de obra fue el 26 de noviembre de 2022.

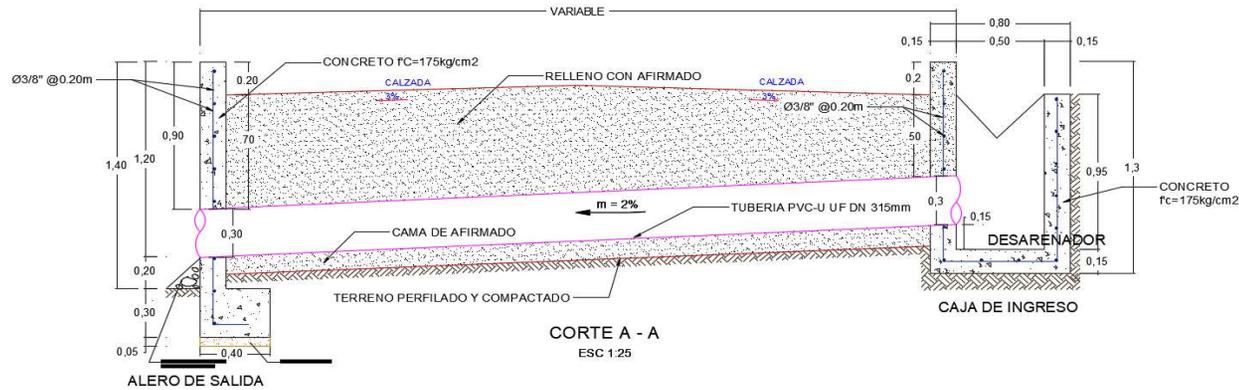
CROQUIS

ITEM	DESCRIPCION	UND.	CANT.	N° ELEME.	DIMENSIONES				FACTOR Y/O PESO	PARCIAL	TOTAL
					LARGO	ANCHO	ALTO	AREA VOL.			
05.02.	TAJEAS (2 UND)										
05.02.01	TRABAJOS PRELIMINARES										
05.02.01.01	TRAZO, NIVELACION Y REPLANTEO DURANTE LA EJECUCION DE OBRA	m2									26.18
	Tajea de L=5m		0	1.00	5.00	0.70					0.00
	Tajea de L=6m		5	1.00	6.00	0.70					21.00
	Tajea de L=7m		0	1.00	7.00	0.70					0.00
	Tajea de L=8m		0	1.00	8.00	0.70					0.00
	Tajea de L=12m		0	1.00	12.00	0.70					0.00
	Caja de Ingreso		5	1.00	0.90	0.80					3.60
	Parapeto de Salida y Emboquillado		5	1.00	0.90	0.35					1.58

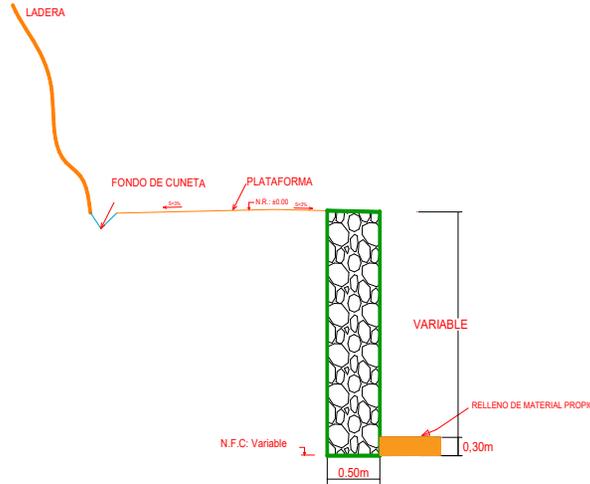
CORTE A-A
ESCALA: 1/100

ITEM	DESCRIPCION	UND.	N° ELEME.	DIMENSIONES				FACTOR Y/O PESO	PARCIAL	TOTAL
				LARGO	ANCHO	ALTO	AREA			
05.07	MURO SECO									
05.07.01	TRABAJOS PRELIMINARES									
05.07.01.01	DESBROCE Y LIMPIEZA	m2							129.60	
	AN-829									
	Muro MS-01 - 3+693		1.00	8.60	0.80				6.88	
	Muro MS-02 - 3+874		1.00	6.00	0.80				4.80	
	Muro MS-03 - 4+237		1.00	19.70	0.80				15.76	
	Muro MS-04 - 4+273		1.00	10.40	0.80				8.32	
	Muro MS-05 - 7+354		1.00	8.80	0.80				7.04	
	Muro MS-06 - 11+410		1.00	10.00	0.80				8.00	
	Muro MS-07 - 11+540		1.00	12.20	0.80				9.76
