**INFORME DE VISITA DE CONTROL
N° 017-2023-OCI/0359-SVC**

**GERENCIA REGIONAL DE SALUD
CENTRO DE SALUD LA CURVA
DEÁN VALDIVIA, ISLAY, AREQUIPA**

**“DESEMPEÑO Y OPERATIVIDAD DEL CENTRO DE SALUD
LA CURVA COMO ESTABLECIMIENTO DE SALUD DE
PRIMER NIVEL DE ATENCIÓN”**

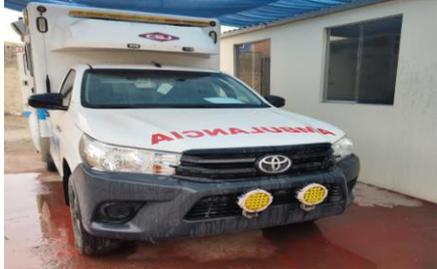
De la verificación realizada el 6 de setiembre de 2023, por la comisión de control, al ambiente donde se encuentra ubicada la ambulancia Tipo II (Centro de Salud El Arenal), se evidenció que dicho vehículo no cuenta con la Placa Única Nacional de Rodaje instalada en la parte delantera y posterior de este, encontrándose dentro de una envoltura plástica al interior de la Cabina, como se muestra a continuación:

<p align="center">Fotografía n.º1 Ambulancia no cuenta con Placa Única Nacional de Rodaje instalada parte delantera</p>

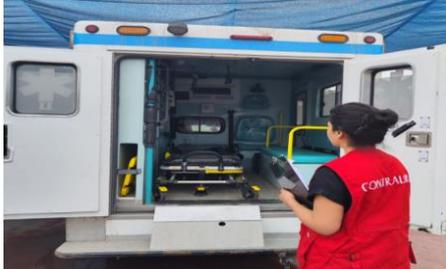
<p align="center">Fotografía n.º2 Ambulancia no cuenta con Placa Única Nacional de Rodaje instalada parte posterior</p>

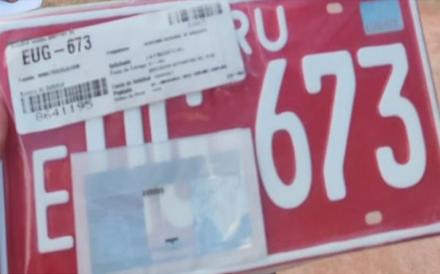
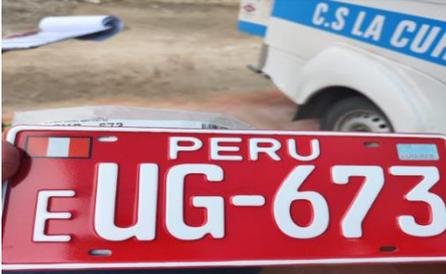
<p align="center">Fotografía n.º3 Placa Única Nacional de Rodaje encontrada en envoltura plástica, no instalada en el vehículo</p>

Aspecto que fue confirmado por el Piloto de ambulancia, quien señaló que a la fecha no se efectuó su instalación en el lugar correspondiente del vehículo.

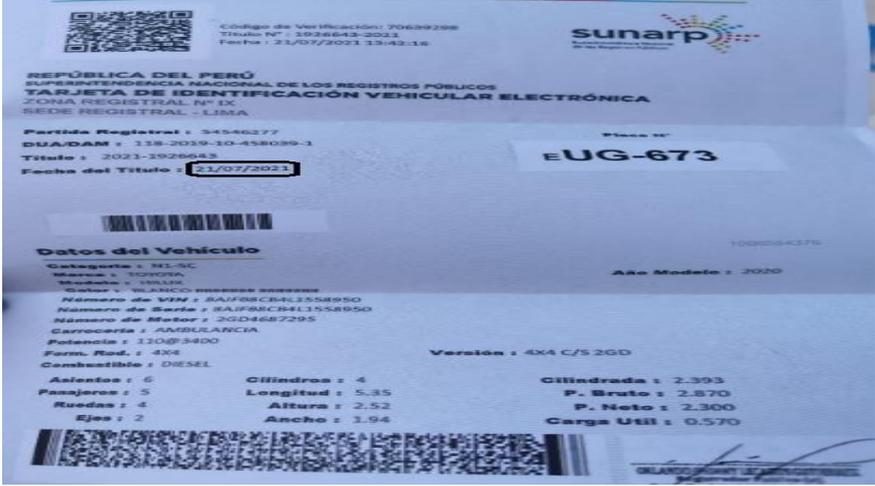
Es importante señalar, que, de la revisión efectuada a la Tarjeta de identificación vehicular electrónica de la ambulancia del Centro de Salud, con partida Registral n.º54546277, con Placa Única Nacional de Rodaje asignada n.º EUG673, se observa que el vehículo registra fecha de Título, desde el 21 de julio del 2021, tal como se muestra en la imagen siguiente:

<p align="center">Fotografía n.º4 Tarjeta de identificación vehicular electrónica</p>
