INFORME DE VISITA DE CONTROL
N° 004-2023-OCI/0373-SVC

**EJECUCIÓN DE LA OBRA “MEJORAMIENTO DEL SERVICIO
DE TRANSITABILIDAD EN LA AVENIDA PASEO SAN MATEO
DE LA CIUDAD DE CHOTA, DISTRITO DE CHOTA – PROVINCIA
DE CHOTA – DEPARTAMENTO DE CAJAMARCA”**

PERÍODO DE EVALUACIÓN:
DEL 6 AL 10 DE FEBRERO DE 2023

CHOTA, 15 DE FEBRERO DE 2023

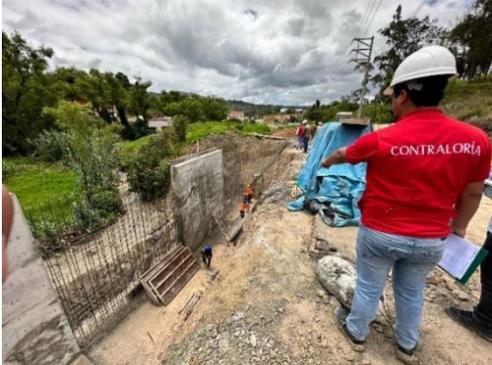
<p align="center">Imagen n.º 1 Vista de Construcción de Muro de Contención MC – 05 en la progresiva 0+280</p>

<p>Comentario: Se puede observar que no existe ningún implemento de seguridad que alerte el riesgo de caída.</p> <p>Fuente: Panel Fotográfico del ACTA N° 02-2023-MPCH-OCI de 08 de febrero de 2023</p>	<p>Comentario: Se observa el cartel de “peligro caído a otro nivel” en malas condiciones y la malla de seguridad en el piso.</p> <p>Fuente: Panel Fotográfico del ACTA N° 02-2023-MPCH-OCI de 08 de febrero de 2023</p>
<p align="center">Imagen n.º 3 Vista de Construcción de Muro de Contención MC – 01 en la progresiva 1+620</p>

Asimismo, de las imágenes mostradas también se puede observar que no existe medidas de protección en desniveles de hasta 6 metros de altura aproximadamente del fondo de la excavación a la superficie, lo cual representa peligro constante de caída para el personal que realiza trabajos en dicho sector y para quienes realizan trabajos en el nivel inferior existe el riesgo de ser golpeados por objetos que caigan del piso superior; así como para los transeúntes.

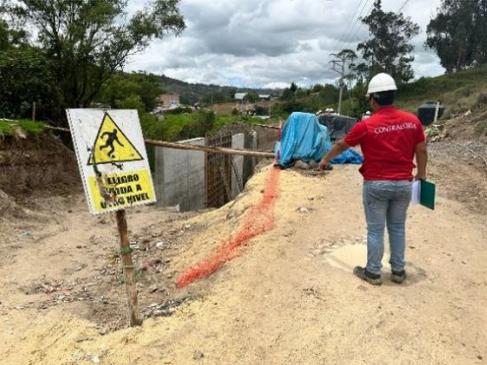
<p align="center">Imagen n.º 2 Vista de ingreso a la construcción de Muro de Contención MC – 05 en la progresiva 0+280.</p>

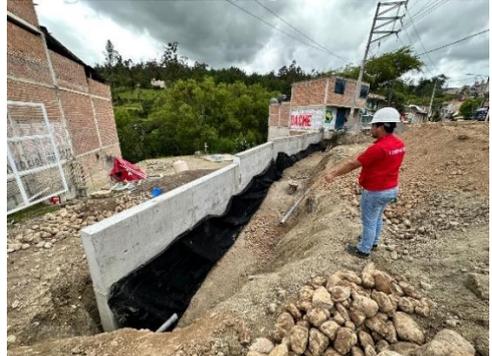
<p>Comentario: Se puede observar que no existe ningún implemento de seguridad que alerte el riesgo de caída.</p> <p>Fuente: Panel Fotográfico del ACTA N° 02-2023-MPCH-OCI de 08 de febrero de 2023</p>	<p>Comentario: Se puede observar que existe dos cintas rojas de peligro en un solo lado de la excavación para el Muro de Contención MC – 03.</p> <p>Fuente: Panel Fotográfico del ACTA N° 02-2023-MPCH-OCI de 08 de febrero de 2023</p>

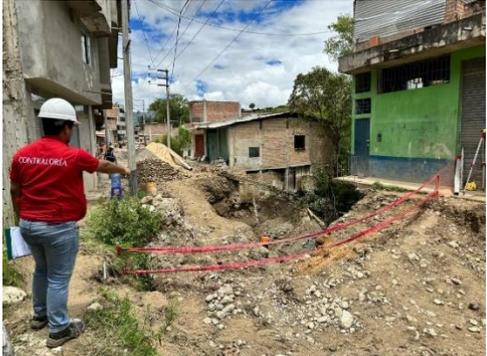
<p align="center">Imagen n.º 4 Vista de construcción de Muro de Contención MC – 02 en la progresiva 1+740.</p>

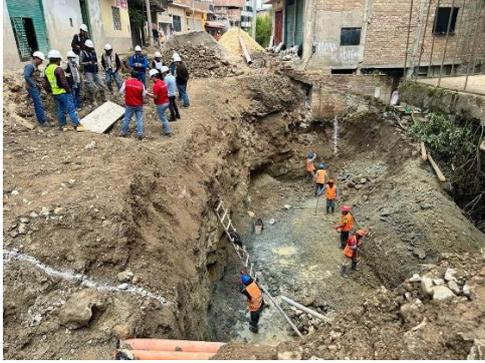
<p align="center">Imagen n.º 5 Vista de construcción de Muro de Contención MC – 02 en la progresiva 1+740.</p>

<p>Comentario: Se puede observar que no existe ningún implemento de seguridad que alerte el riesgo de caída teniendo un desnivel aproximado de 6 metros de altura.</p> <p>Fuente: Panel Fotográfico del ACTA N° 02-2023-MPCH-OCI de 08 de febrero de 2023</p>	<p>Comentario: Se puede observar que no existe ningún implemento de seguridad que alerte el riesgo de caída teniendo un desnivel aproximado de 6 metros de altura.</p> <p>Fuente: Panel Fotográfico del ACTA N° 02-2023-MPCH-OCI de 08 de febrero de 2023</p>
<p align="center">Imagen n.º 7 Vista de construcción de Muro de Contención MC – 03 en la progresiva 1+800.</p>

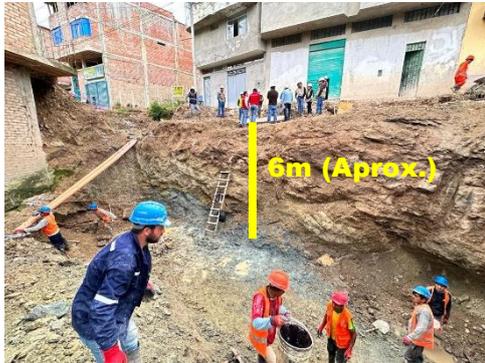
<p align="center">Imagen n.º 6 Vista de construcción de Muro de Contención MC – 02 en la progresiva 1+740.</p>

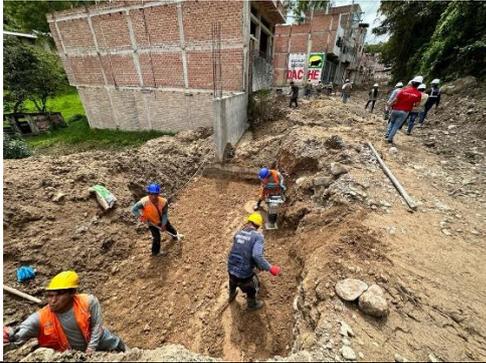
<p>Comentario: Se puede observar que no existe ningún implemento de seguridad que alerte el riesgo de caída.</p> <p>Fuente: Panel Fotográfico del ACTA N° 02-2023-MPCH-OCI de 08 de febrero de 2023</p>

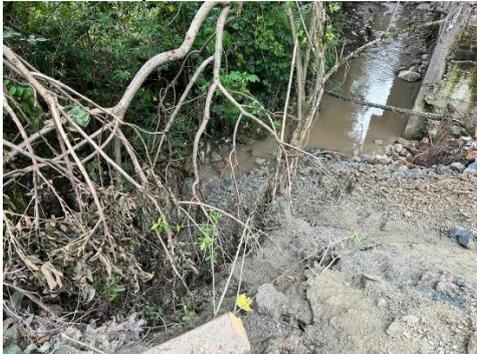
<p align="center">Imagen n.º 8 Parte del material de excavación de Muro de Contención MC – 02 fue arrojada a la quebrada San Mateo</p>

<p>Comentario: Se puede observar como parte del material de la excavación en el cauce de la quebrada San Mateo. Fuente: Panel Fotográfico del ACTA N° 02-2023-MPCH-OCI de 08 de febrero de 2023</p>	<p>Comentario: Parte del material de la excavación del Muro de Contención MC – 02 fue arrojado al cauce de la quebrada San Mateo. Fuente: Panel Fotográfico del ACTA N° 02-2023-MPCH-OCI de 08 de febrero de 2023</p>

Al respecto, el literal **c) Mitigación de impactos en el depósito de material excedente** del numeral 7.1 “Medidas Protectoras” del Estudio de Impacto Ambiental del Expediente Técnico, mencionan lo siguiente:

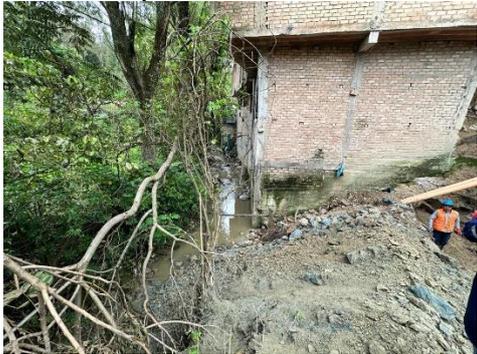
<p align="center">Imagen n.º 9 Parte del material de excavación de Muro de Contención MC – 02 fue arrojada a la quebrada San Mateo</p>
