**INFORME DE HITO DE CONTROL**  
**N° 023-2023-OCI/0374-SCC**

**“EJECUCIÓN DE OBRA: MEJORAMIENTO DEL SERVICIO  
DE AGUA POTABLE E INSTALACIÓN DE LOS SERVICIOS  
DE SANEAMIENTO DE LA CIUDAD DE LA COLPA, C.P. LA  
COLPA, DISTRITO DE BAMBAMARCA, PROVINCIA DE  
HUALGAYOC - CAJAMARCA”**

**HITO DE CONTROL N° 1 – EJECUCIÓN DE OBRA - INICIO  
DE PLAZO DE EJECUCIÓN**

**BAMBAMARCA, 31 DE AGOSTO DE 2023**

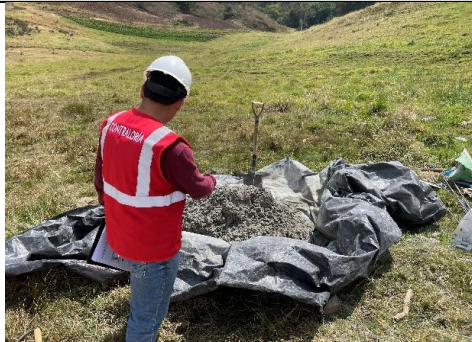
En la visita realizada el día 23 de agosto de 2023, se evidenció que la empresa contratista venía realizando trabajos de elaboración de concreto de “forma manual” correspondiente a la partida: 01.03.04.01 CONCRETO  $F'c=175 \text{ kg/cm}^2$ , tal como se muestra en las siguientes imágenes:

| ELABORACIÓN DE CONCRETO PARA ESTRUCTURA DE LA CAPTACIÓN CHICHAIRO | |
|---|---|
| <b>Imagen n.º 2:</b> Área de preparado del concreto para la estructura de la captación Chichairo. | <b>Imagen n.º 3:</b> Preparado de concreto de forma manual para la captación. |

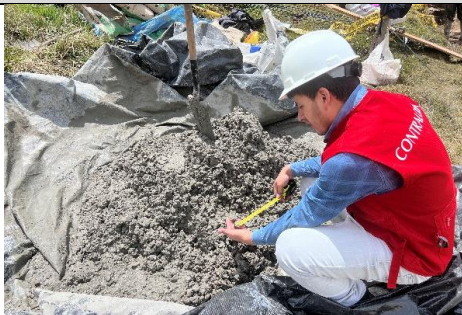
Sumado a ello, respecto al agregado grueso utilizado en la preparación de dicho concreto, las referidas especificaciones técnicas detallan como materiales a emplear los siguientes: **agregado grueso de 3/4” (GRAVA)**, arena gruesa de río y cemento portland TIPO I (42.5 kg). Sin embargo, en la visita de inspección se evidenció que dicha mezcla contenía partículas superiores a 1”, conforme se muestra a continuación:

| VERIFICACIÓN DE MEZCLA DE CONCRETO | |
|---|---|
| <b>Imagen n.º 4:</b> Se verificó las dimensiones del agregado grueso empleado en la preparación del concreto. | <b>Imagen n.º 5:</b> Se observa que el agregado grueso de la mezcla presentan partículas de dimensiones mayores a 1”. |

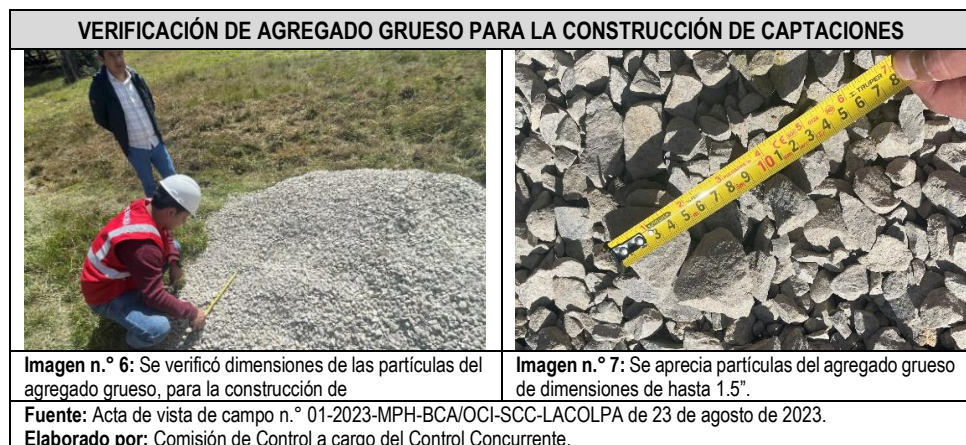
Sobre el particular, cabe señalar que, de la visita realizada a la Obra el día 21 de agosto de 2023, se había evidenciado que el material (agregado grueso) que venía siendo trasladado por la empresa contratista al lugar donde se contempla la construcción de la captación “Chichairo” y otras captaciones cercanas<sup>9</sup>, presentaban partículas con tamaños de hasta 1.5”, lo cual fue inobservado por la supervisión. A continuación, se muestran las imágenes de la verificación del agregado antes de ser utilizado:

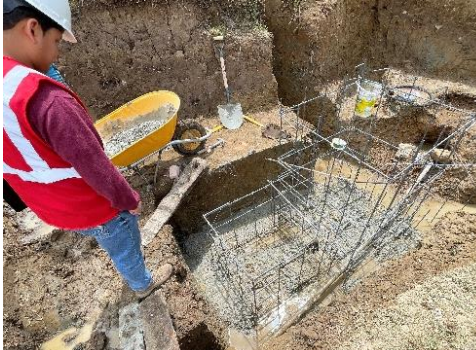
Además de lo advertido en párrafos precedentes, se observó que la mezcla que se estaba colocando en dichas estructuras se habían colocado sobre el terreno natural, éste a su vez se encontraba inundado por filtración de agua proveniente de la fuente, generando que el lodo formado contamine a la mezcla de concreto, ello según imágenes siguientes:

| MEZCLA DE CONCRETO CONTAMINADO CON LODO | |
|---|---|
| <p><b>Imagen n.º 10:</b> Estructuras con malla de acero de la cámara húmeda y cámara seca, siendo vaciada con concreto.</p> | <p><b>Imagen n.º 11:</b> Se observó que el concreto colocado en la estructura se encontraba contaminado con lodo.</p> |

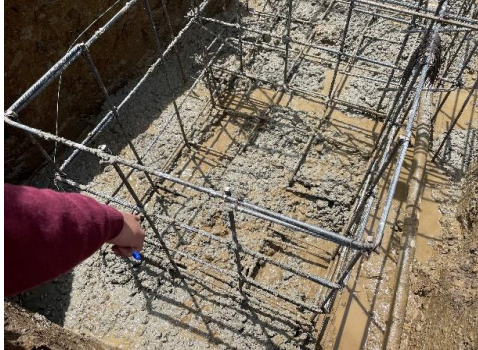
Dichas deficiencias constructivas generaron que la mezcla de concreto se contamine con otro material distinto, lo cual afecta las propiedades físicas y características del concreto y ende a la estructura de la captación de agua.

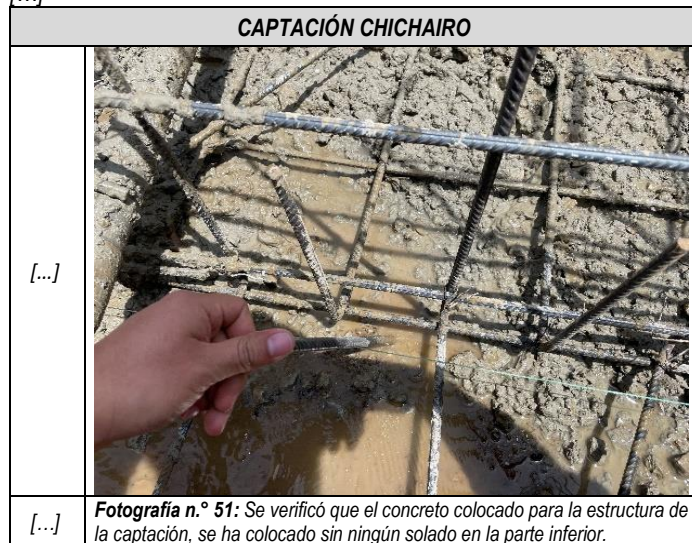
- Así mismo no se evidencio la colocación de un solado.

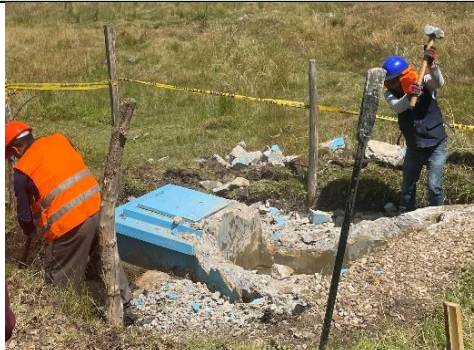
Durante la inspección física realizada a la Obra, el día 21 de agosto de 2023, según consta en acta de visita de campo n.º 01-2023-MPH-BCA/OCI-SCC-LACOLPA, se evidenció que el personal del Contratista viene trabajando en la ejecución de la citada obra, no cuenta con el equipo de protección individual completo (sin lentes y guantes de seguridad); el mismo que no es exigido por el ingeniero especialista en seguridad en obra y la supervisión, tal como se muestra en las siguientes imágenes:

| PERSONAL OBRERO SIN EPI COMPLETO BÁSICO | |
|---|---|
| <p><b>Imagen n.º 13:</b> Personal obrero realizando trabajos de demolición de concreto de forma manual sin utilizar lentes de seguridad.</p> | <p><b>Imagen n.º 14:</b> Se aprecia a trabajador que realizaba demolición de concreto existente con comba sin lentes de seguridad y otro trabajador cerca del área de trabajo sin lentes.</p> |

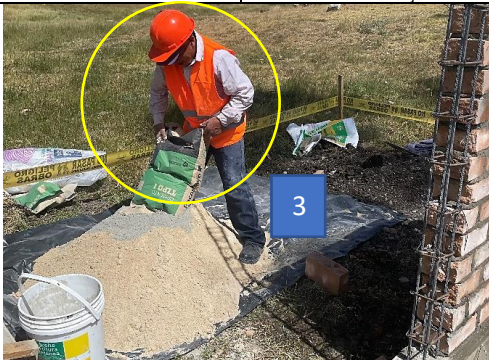
| PERSONAL OBRERO SIN EPI COMPLETO BÁSICO | |
|---|---|
| <p><b>Imagen n.º 15:</b> Personal obrero realizando trabajos de elaboración de mortero de forma manual sin lentes ni guantes de seguridad.</p> | |

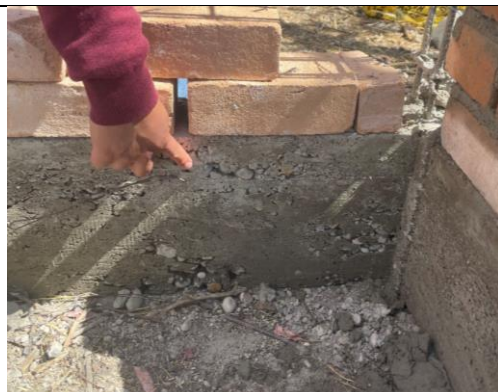
**Fotografía n.º 39:** Se observó presencia de cangrejas en sobrecimientos de UBS N° 172, asimismo éstos tienen una altura de 28cm.

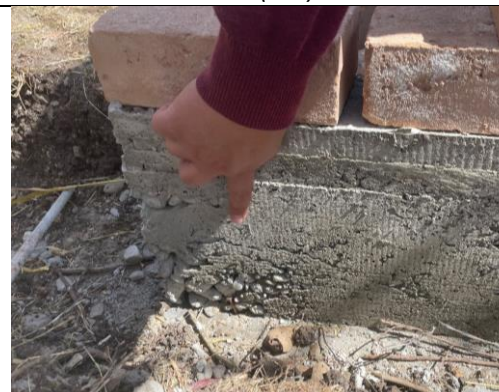
**Fotografía n.º 40:** Se observó presencia de cangrejas en sobrecimientos de UBS N° 172, asimismo éstos tienen una altura de 28cm.

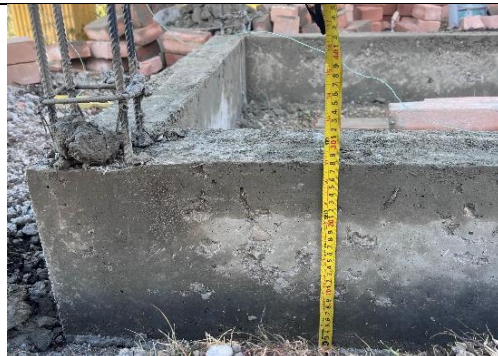
**Fotografía n.º 41:** Se verificó avances en construcción de sobrecimientos de UBS N°170, el cual tiene una altura promedio de 28.5cm.

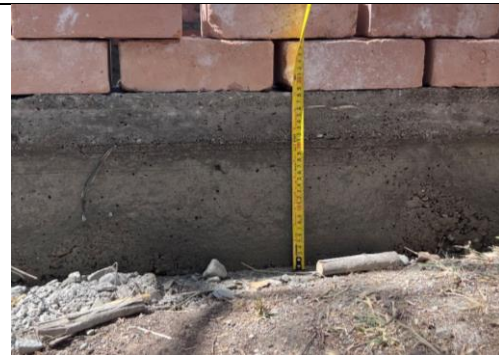
**Fotografía n.º 42:** Se verificó avances en construcción de sobrecimientos de UBS N° 173, el cual tiene una altura promedio de 28.5cm.
