**INFORME DE VISITA DE CONTROL
N° 028-2023-OCI/0385-SVC**

**EJECUCIÓN DE LA OBRA: “MEJORAMIENTO Y
AMPLIACIÓN DE LA DISPOSICIÓN FINAL DE LOS
RESIDUOS SÓLIDOS URBANOS DE LA CIUDAD DEL
CUSCO EN LA LOCALIDAD DE JAQUIRA, DISTRITO DE
SANTIAGO, PROVINCIA DE CUSCO - CUSCO” CON CUI N°
2146133**

**PERÍODO DE EVALUACIÓN:
DEL 12 AL 18 DE SEPTIEMBRE DE 2023**

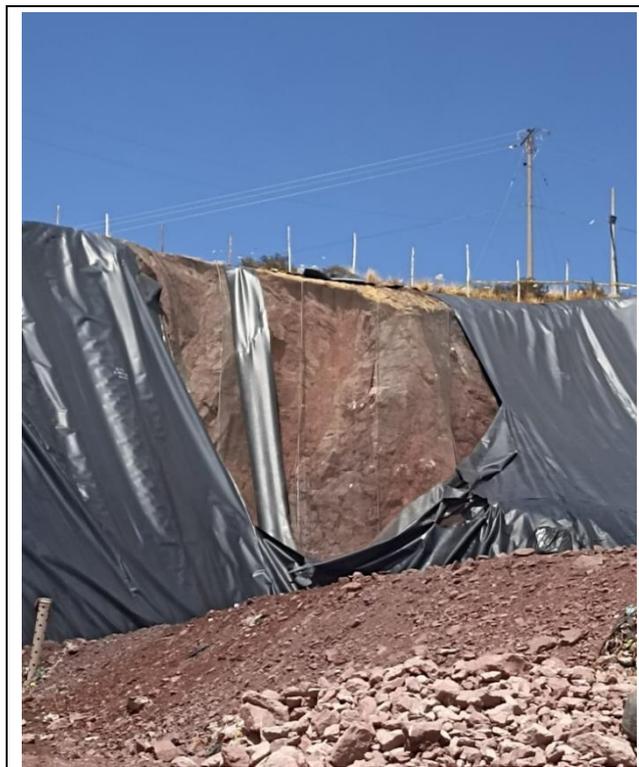
IMAGEN N° 1
FOTOGRAFÍA DE LA GEOMEMBRANA DAÑADA

“(…) que en la fecha miércoles 02 de agosto de 2023, a horas 4:10 pm por acción de los vientos reynantes en la zona la geomembrana ya tendida y colocada se haya levantado y roto por la acción y/o fuerzas del viento.

Con lo que sale a la luz un vicio oculto y se observa que el talud de roca no está bien desquinchado perfilado es decir técnicamente nunca se debió haber dado conformidad a dicho servicio y mucho menos haber tendido la geomembrana HDP espesor 2mm en el proyecto: “Mejoramiento y Ampliación de la disposición final de los residuos sólidos

“(...) la geomembrana sufrió la rotura y desplazamiento producto de los fuertes vientos en la zona a inicios del mes de agosto del 2023 (...)”

En ese sentido, la Comisión de Control se apersonó a inspeccionar el sector donde se encuentra la geomembrana dañada, observando la rotura y desplazamiento de la geomembrana, como se muestra en la imagen siguiente:

Fotografía que muestra la rotura y desplazamiento de la geomembrana en el Botadero de Jaquira

En ese sentido, de lo detallado precedentemente y de las conversaciones sostenidas con el residente e inspector, se advierte que el daño producido en la geomembrana podría ocasionar la filtración del lixiviado al terreno produciendo la contaminación del área y acuíferos.

“(...) esta geomembrana data del año 2016, razón por la cual el reemplazo y/o reparación de la geomembrana es de vital importancia para la continuidad del funcionamiento del botadero (...)”

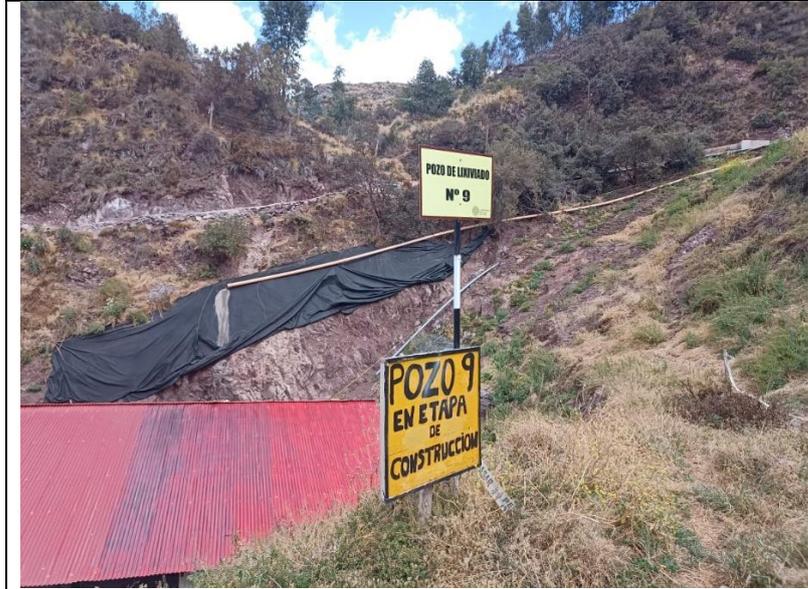
IMAGEN N° 2
POZO DE LIXIVIADO N° 9

ejecución del pozo de lixiviado n.º 9, a lo cual respondió lo siguiente: “(...) el noveno pozo de lixiviado empezó su ejecución en el mes de setiembre del año 2022 con el adicional N° 13 el cual a la fecha continua en ejecución”. Asimismo, agregó que “(...) la comunidad dio los terrenos en concesión para la ejecución de estos pozos, sin embargo, estos no se encuentran saneados en su totalidad (...)”.

Fotografía que muestra la ubicación donde se viene ejecutando el pozo de lixiviado n.º 9

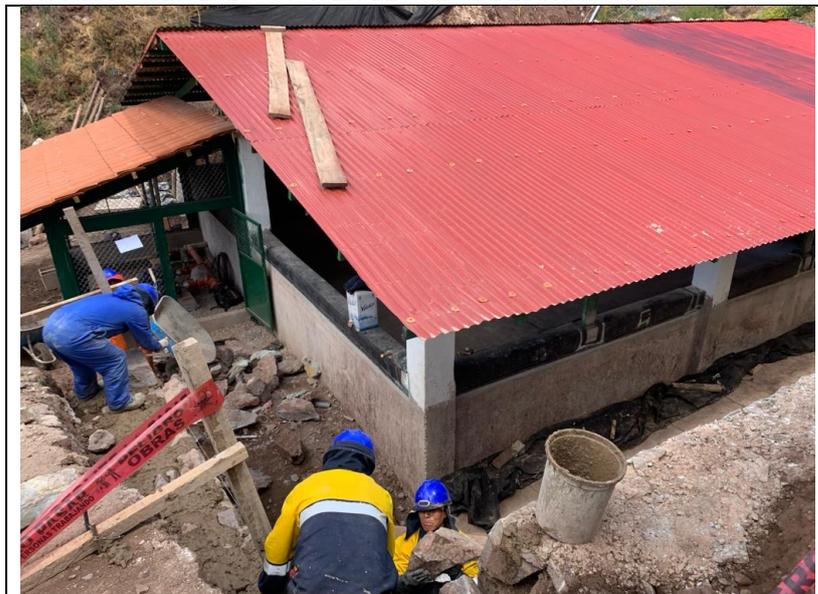
IMAGEN N° 3
TRABAJOS EN EJECUCION EN EL POZO DE LIXIVIADO N° 9

Fotografía que muestra los trabajos de ejecución del pozo de lixiviado n.º 9

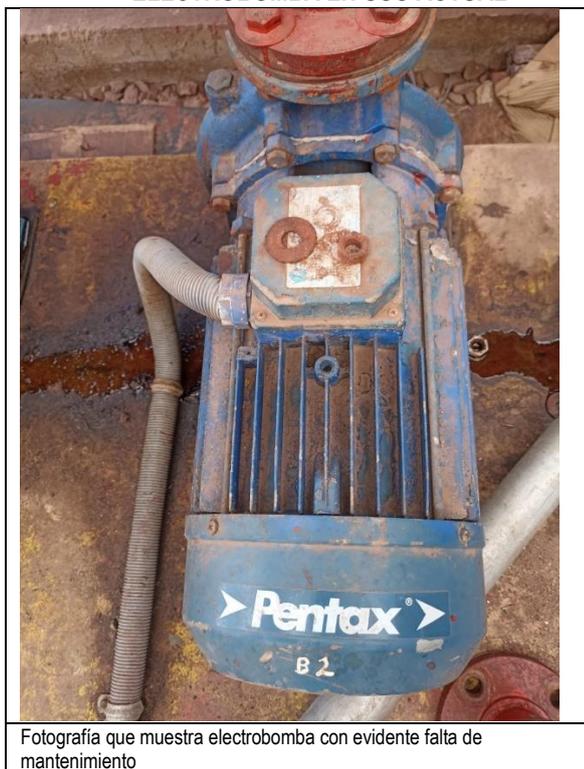
IMAGEN N° 4
ELECTROBOMBA EN USO ACTUAL

“(…) las electrobombas con las cuales cuenta el proyecto datan de más de siete años de antigüedad y que las fallas en estos ocasionarían el colapso del sistema de bombeo y recirculación de los lixiviados, (...)”. Asimismo, agregó que: “(...) no se cuenta con un plan de cambio de estas electrobombas”.

Fotografía que muestra electrobomba con evidente falta de mantenimiento

De lo expuesto, se advierte que las electrobombas de la Obra no cuentan con un plan de cambio, a pesar que tienen una antigüedad mayor a siete (7) años, generando el riesgo de que cuando exista una falla en estos equipos, pueda colapsar el sistema de impulsión y recirculación del lixiviado, provocando la fuga del líquido contaminante a la cuenca aledaña.
