INFORME DE HITO DE CONTROL
N° 042-2023-OCI/0400-SCC

**“EJECUCIÓN DE LA OBRA: “AMPLIACIÓN,
MEJORAMIENTO DE LOS SERVICIOS EDUCATIVOS DE
NIVEL SECUNDARIA DE LA INSTITUCIÓN EDUCATIVA
MAGLORIO PADILLA CAQUI, DISTRITO DE PUÑOS –
HUAMALÍES – HUÁNUCO”**

**HITO DE CONTROL N° 1: VERIFICACIÓN DE AVANCE
SEGÚN ESPECIFICACIONES TÉCNICAS DE LA
VALORIZACIÓN DEL MES DE MAYO DE 2023, ASÍ COMO
LA COMPROBACIÓN DE DOCUMENTACIÓN PRESENTADA
EN SU RESPECTIVA VALORIZACIÓN**

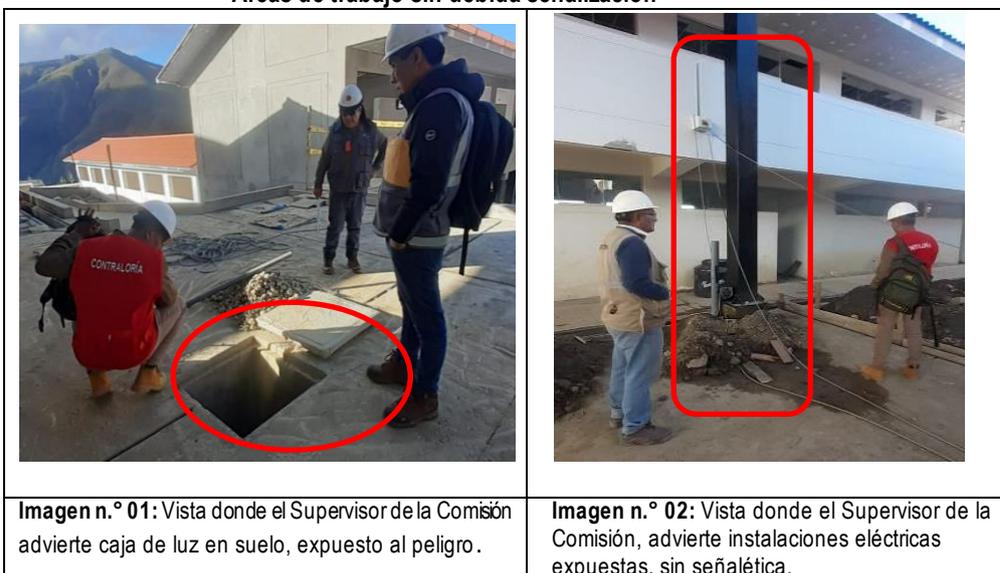
Imagen n.º 01 y 02
Áreas de trabajo sin debida señalización

En esa misma línea, no se observó debida señalización en las áreas de trabajo, más por el contrario se evidenció tendido de cable expuesto y sin señalética correspondiente, así como caja de luz en el piso abierta y expuesta al peligro de caída del personal en obra, tal como se evidencia en las imágenes n.º 01 y 02

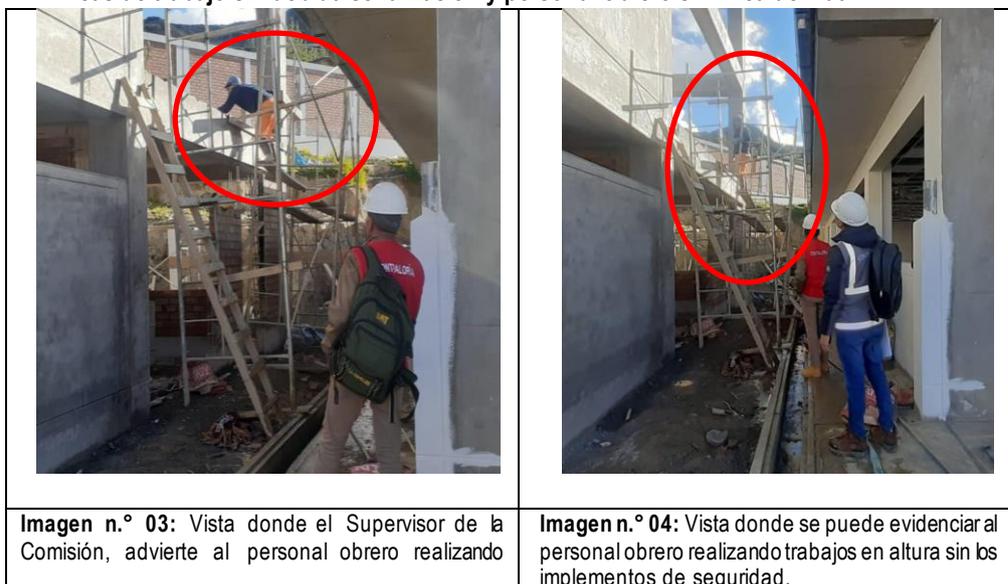
Imagen n.º 03 y 04
Áreas de trabajo sin debida señalización y personal obrero sin línea de vida

trabajos en altura sin los implementos de seguridad como son el amés y línea de vida.	
---	--

Por otro lado, se advierte que el contratista no garantiza el cumplimiento de seguridad en obra para los operarios, por cuanto, se observó que los trabajadores estaban realizando trabajos de tarrajeo en el tanque elevado, que es trabajo en altura, sin el uso del implemento de seguridad como es el amés y línea de vida, lo que estaría poniendo en peligro inminente ante una caída del personal obrero, sin adecuada vigilancia del cumplimiento de las medidas mínimas de seguridad, que se agrava por la ausencia del especialista de seguridad del contratista y control de parte de la supervisión, tal como se evidencia en las imágenes n.º 03 y 04

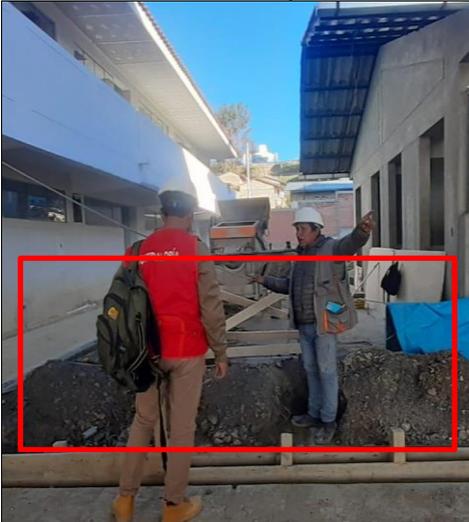
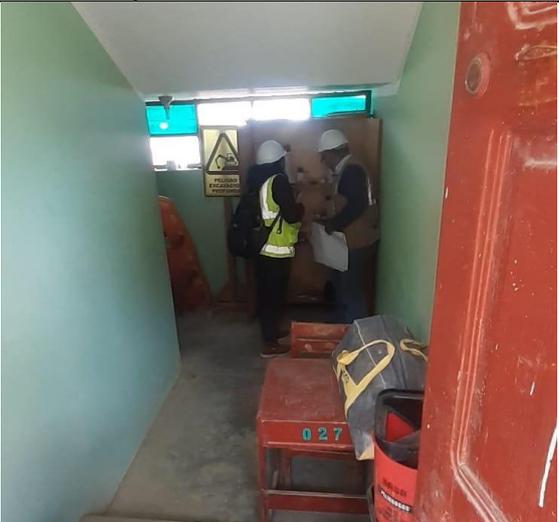
Imagen n.º 05 y 06

Áreas de trabajo sin la debida identificación y delimitación

<p>Imagen n.º 5: Vista donde el Supervisor de la Comisión advierte inexistencia de señalización en obra.</p>	<p>Imagen n.º 6: Vista donde integrante de la Comisión de Control advierte inexistencia de delimitación del área de trabajo.</p>

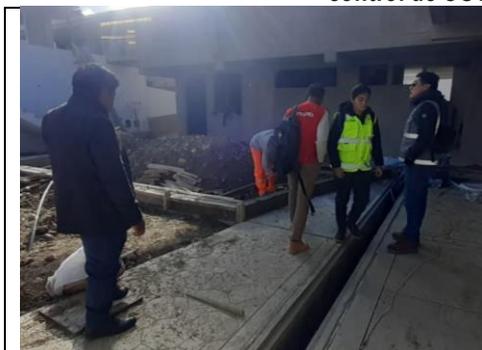
Imágenes n.º 09 y 10

Imagen n.º 09: Vista fotográfica en el que la comisión no advirtió limpieza continua durante estadía del colaborador, ni la colocación de tapetes con solución de agua y lejía, en entrada y salida para la desinfección de calzados.

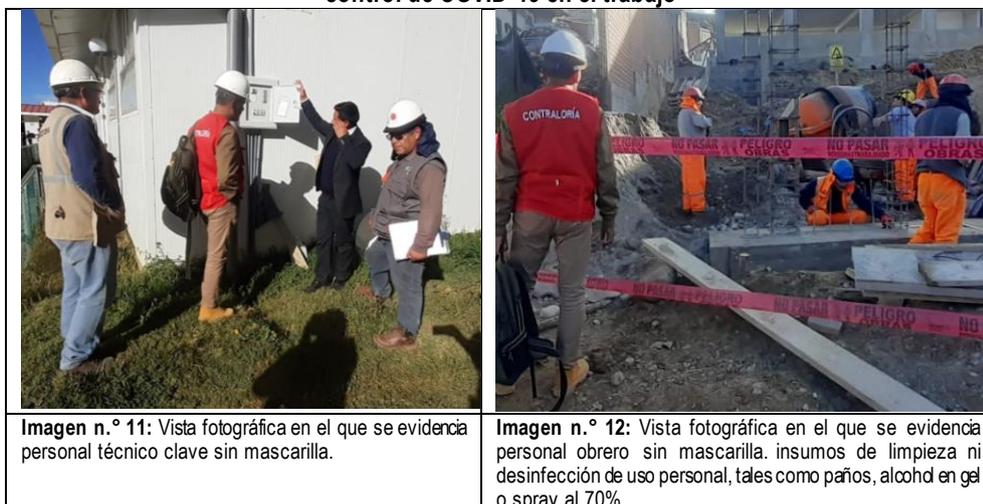
Imágenes n.º 11 y 12

Incumplimiento de los procedimientos establecidos en el Plan para la vigilancia, prevención y control de COVID-19 en el trabajo

Estos hechos se corroboran con la falta de reportes de limpieza por parte del contratista, falta de reportes de sintomatología y reportes de capacitaciones previstas, por cuanto, el residente de obra indicó que toda documentación en materia de seguridad se encuentra en la sede del consorcio; asimismo, no se observó la presencia de contenedores de basura con los colores característicos, la presencia de un (1) lavamanos portátil dentro de la zona de trabajo y los dispensadores de alcohol en gel al 70% en cada área de trabajo, la ubicación de carteles de información y sensibilización sobre el correcto lavado de manos, entre otros.

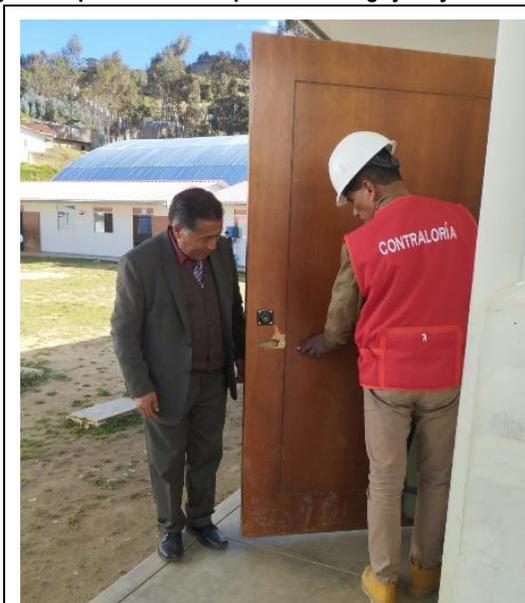
Imagen n.º 14

Vista fotográfica que muestra la puerta con agujero y sin manija

Imagen n.º 14: Vista donde se aprecia una de las puertas contra placadas de todos los ambientes que no cuentan con sus jaladores o tiradores.

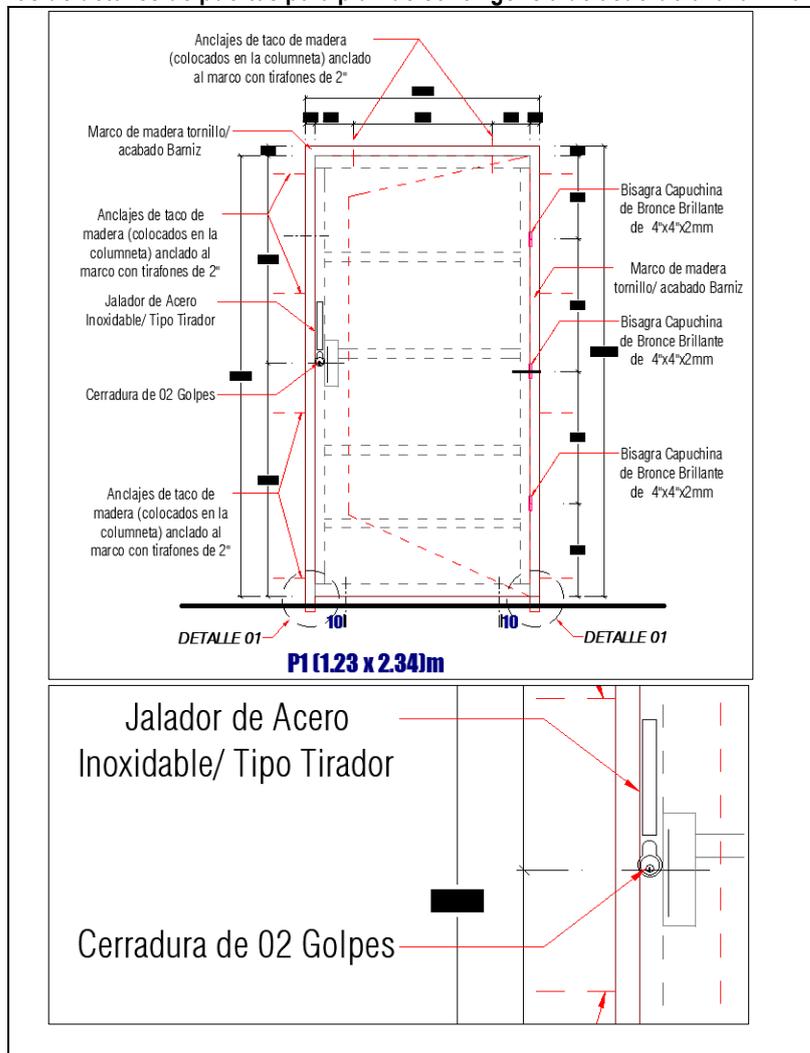
Imagen n.º 15
Planos de detalles de puertas para plan de contingencia de acuerdo a la lámina n.º PC-04

De la imagen precedente, se observa los planos de detalles de puertas para plan de contingencia de acuerdo a la lámina n.º PC-04, donde se especifica el tipo de material para los jaladores y la cerradura de dos golpes de acuerdo a las especificaciones técnicas y planos del expediente técnico, evidenciándose que no se han ejecutado de acuerdo a lo señalado precedentemente.

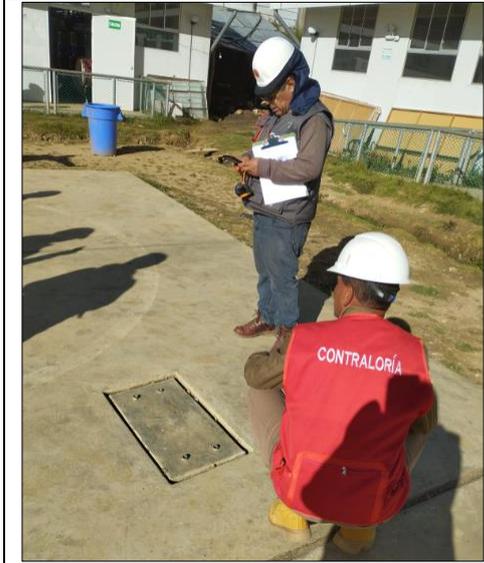
Imagen n.º 16
Caja de registro de aguas residuales dentro de la losa deportiva

Imagen n.º 16: Vista donde se observa la caja de inspección para aguas residuales con tapa de concreto dentro de la losa deportiva.

De la imagen precedente, se advierte que las cajas de registro de aguas residuales deben ser instaladas fuera del área de la losa deportiva, tal como se detalla en los planos generales de las instalaciones sanitarias del plan de contingencia PC-07, ya que, de permanecer así, pondrían en riesgo de que los alumnos y docentes al momento de realizar deporte puedan tropezar, caer y golpearse, con consecuencias graves.

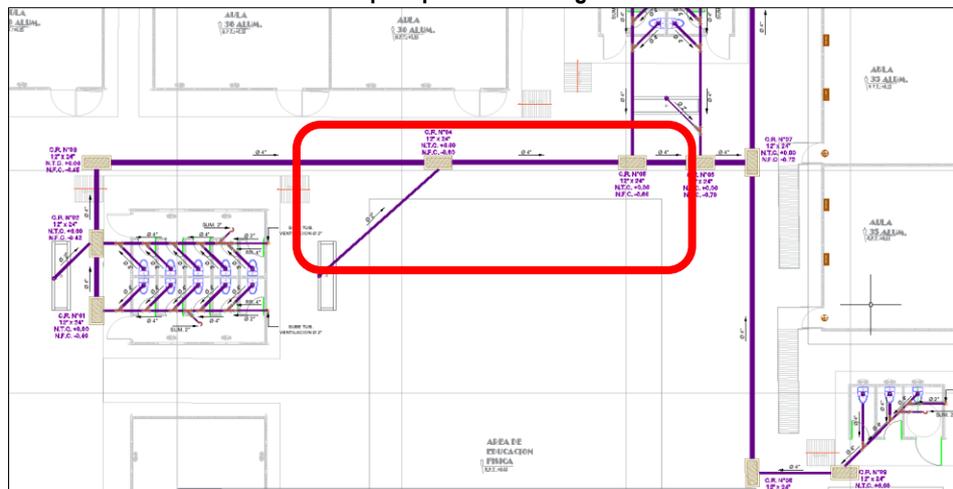
Imagen n.º 17
Planos de instalaciones sanitarias para plan de contingencia de acuerdo a la lámina PC-07

Al respecto, en los planos generales de las instalaciones sanitarias del plan de contingencia PC-07, señala:

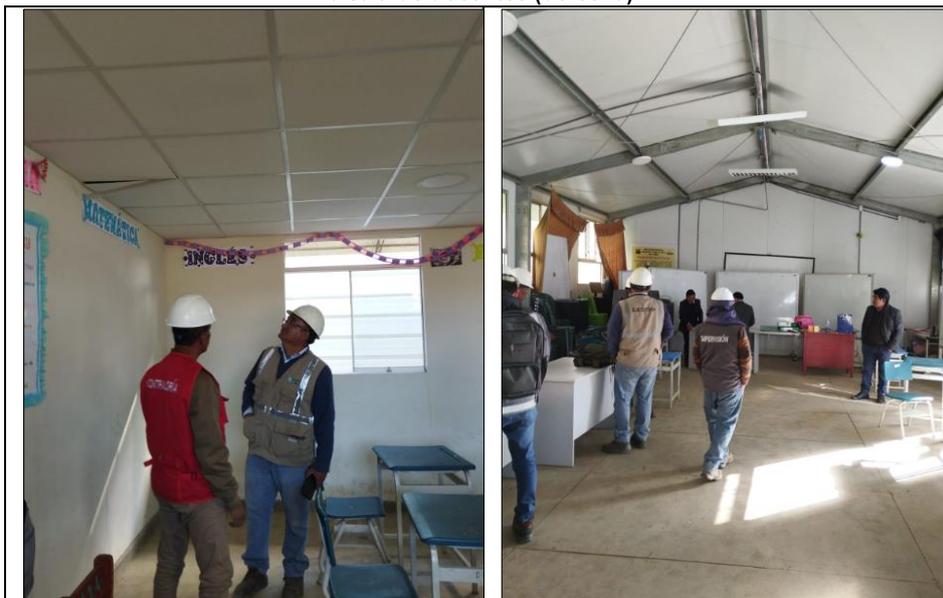
Imágenes n.º 18 y 19

Vista fotográfica que muestra la deficiencia de las luminarias en las aulas (izquierda) y en la sala de docentes (derecha)

Imagen n.º 18: Vista donde se observa la deficiencia de las luminarias en las aulas, que en su mayoría no prenden (tanto circulares como rectangulares).

Imagen n.º 19: Vista donde se observa la deficiencia de las luminarias en la sala de docentes, que en su mayoría no prenden (tanto circulares como rectangulares).

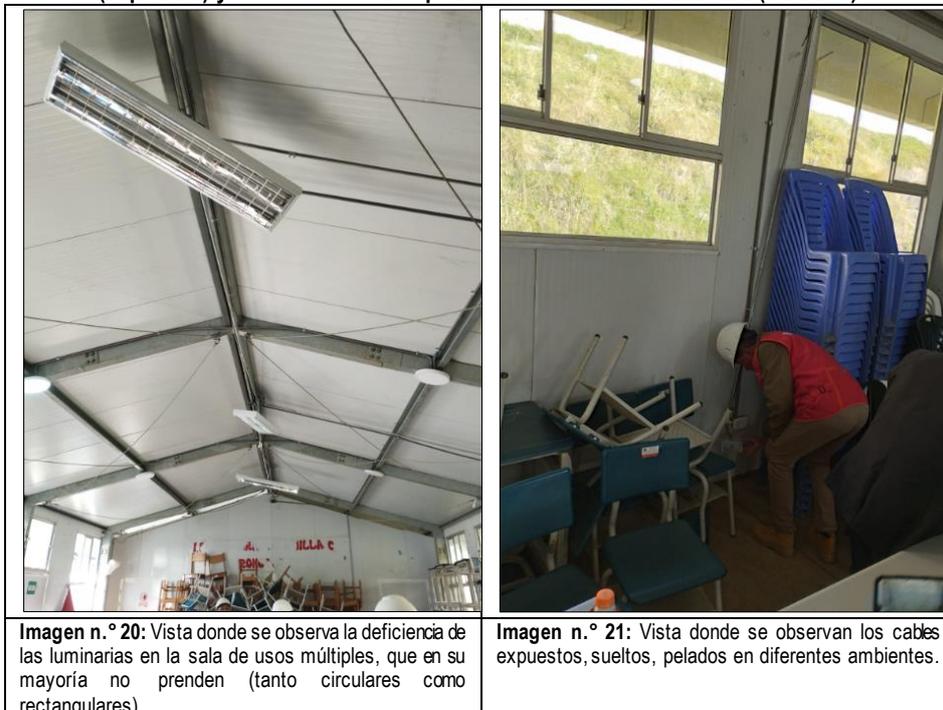
Imágenes n.º 20 y 21

Vista fotográfica que muestra la deficiencia de las luminarias en la sala de usos múltiples (izquierda) y tomacorrientes expuestos en la sala de docentes (derecha)

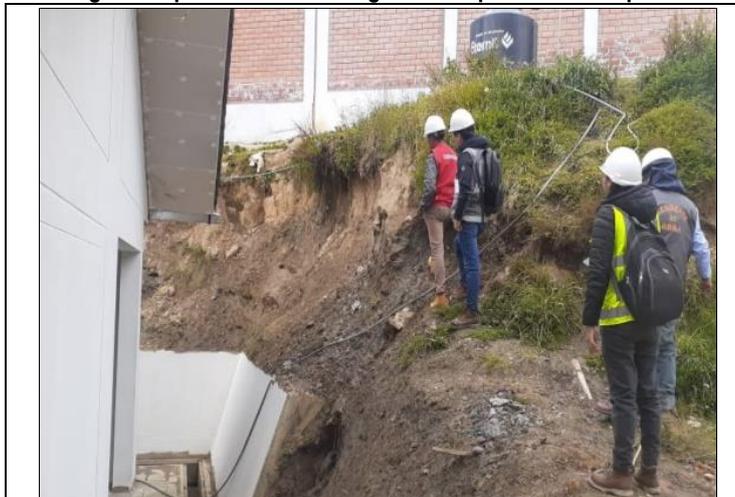
Imagen n.º 22

Vista fotográfica que muestra el riesgo de colapso del cerco perimétrico

Imagen n.º 22: Vista donde se aprecia en la esquina del módulo V el riesgo de colapso del cerco perimétrico, si no se toma las previsiones del caso.

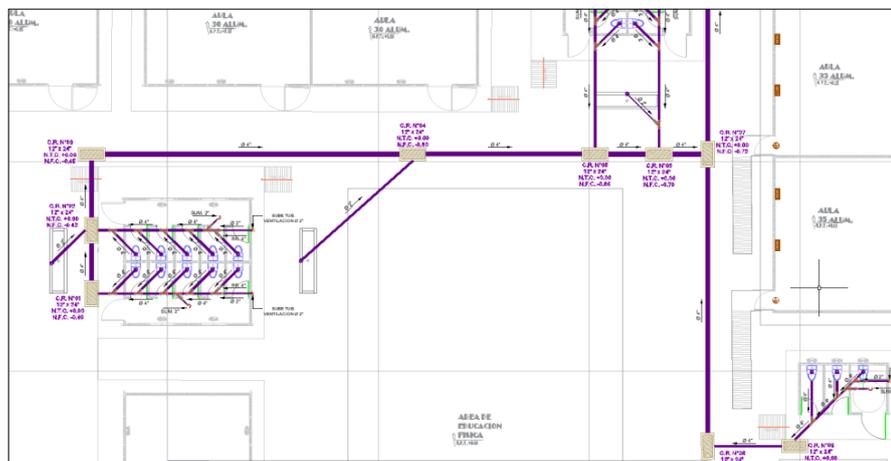
En terreno convenientemente compactado, se ejecutará un solado de concreto en proporción de cemento hormigón 1:8 de 10 cm. de espesor; sobre el cual se construirá con ladrillo King Kong en amarre de soga, la estructura de la caja con mezcla 1:4 y debe ser íntegramente tarrajeadá y planchada con arena fina en proporción 1:3 las esquinas interiores deben ser cóncavas, en el fondo llevarán una media caña convenientemente conformada, con el diámetro de las tuberías concurrentes y con bermas inclinadas en proporción 1:4.

La tapa de la caja de registro será de concreto armado con mezcla cemento, arena y piedra partida, con una resistencia de $f_c = 175 \text{ kg/cm}^2$, de 7 cm. de espesor, llevará armadura en malla de fierro de 1/4" de diámetro para las tapas, 5 varillas en un sentido y 3 en el otro, además deberán llevar dos agarraderas con varilla de 3/8" de diámetro las que quedarán enrasadas en la cara superior de la tapa, la que será frotachada y con los bordes boleados con un radio de 0.5 cm.
