INFORME DE CONTROL CONCURRENTES
N° 079-2023-OCI/0400-SCC

**EJECUCIÓN DE LA OBRA: “INSTALACIÓN DE LOS
SISTEMAS DE AGUA Y DESAGÜE EN LA LOCALIDAD DE
HUANCABAMBA, CENTRO POBLADO LA FLORIDA,
DISTRITO DE LLATA, PROVINCIA DE HUAMALÍES –
HUÁNUCO”, CUI N° 2224958**

**PERIODO DE EVALUACIÓN:
DEL 6 AL 14 DE DICIEMBRE DE 2023**

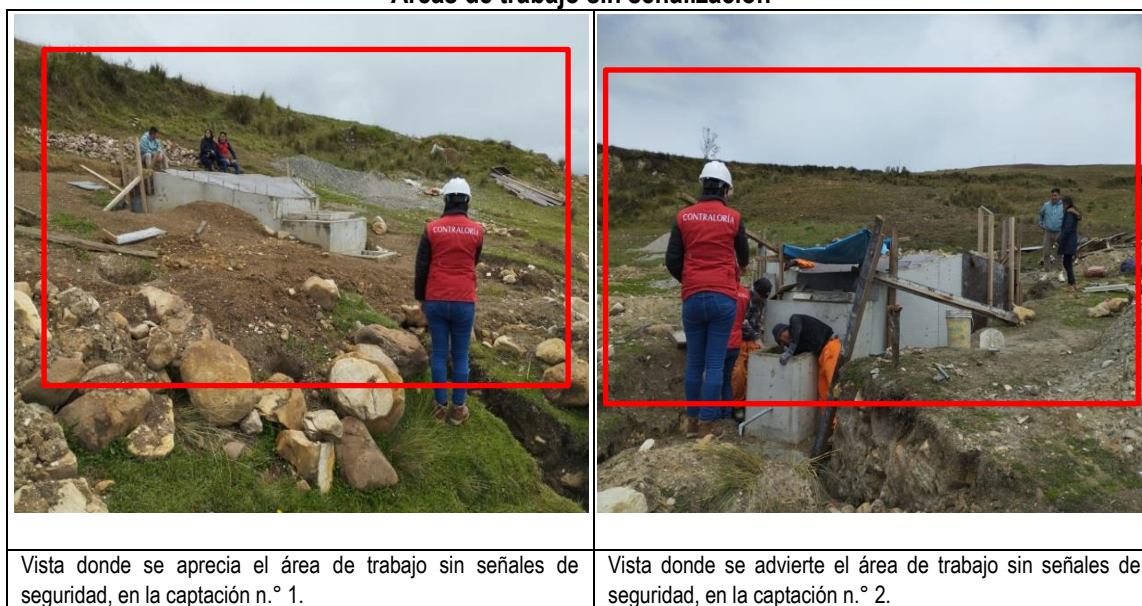
Imagen n.° 1 y 2
Áreas de trabajo sin señalización

En dicha visita, se pudo verificar que el contratista estaría incumpliendo la aplicación de las medidas de seguridad, ya que en las captaciones 1 y 2, las áreas de trabajo no se encuentran debidamente señalizadas, sin protección ni avisos, hecho que generaría el riesgo de accidentes de trabajo, accidentes de los pobladores que pastorean por esa zona y la muerte de los animales que se alimentan en ese sector, lo cual se encuentra anotado y suscrito en el Acta de inspección física, según se muestra en el panel fotográfico siguiente:

En esa misma línea, tampoco se observó la debida señalización en las áreas de trabajo, ya que se evidenció el tendido los materiales y herramientas de trabajo expuesto, como maderas, clavos, fierros, en el piso expuesto con el riesgo de que el personal en obra pueda sufrir accidentes, sin la señalética correspondiente, tal como se evidencia en las imágenes n.° 1 y 2.

Asimismo, de la inspección física practicada en obra, con fecha 6 de diciembre de 2023, se pudo verificar que la supervisión inobservó que las áreas de trabajo de las captaciones 1 y 2 no se encontraban debidamente señalizadas, según se mostró en los paneles fotográficos precedentes.

En atención a las imágenes precedentes, se evidencia que el contratista no viene cumpliendo según lo exigido en el numeral 5.7. del artículo 5° de la Norma Técnica G.050 del Reglamento Nacional de Edificaciones³ que señala:

Es de advertirse que al configurar el incumplimiento del supuesto descrito en la cláusula Décima Quinta del contrato, numeral 7, correspondería la aplicación de dicha penalidad.
