INFORME DE HITO DE CONTROL
N° 031-2023-OCI/0402-SCC

**“MEJORAMIENTO DEL SERVICIO DE ESPACIOS PÚBLICOS
URBANOS EN LA CIUDAD DE TINGO MARÍA, PROVINCIA
DE LEONCIO PRADO – HUÁNUCO”**

**HITO DE CONTROL N° 01 – VALORIZACIONES DE
EJECUCIÓN DE OBRA A AGOSTO DE 2023**

**PERÍODO DE EVALUACIÓN DEL HITO DE CONTROL:
DEL 1 DE AGOSTO DE 2023 AL 28 DE SETIEMBRE DE 2023**

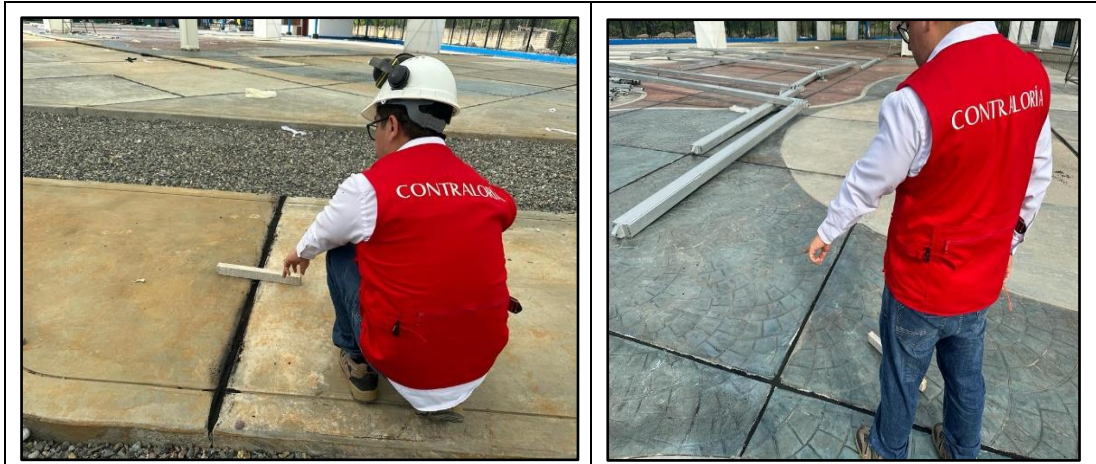
Panel fotográfico n.º 1
Juntas de dilatación

El 15 de setiembre de 2023 la comisión de Control realizó una inspección física a la Obra y verificó en diferentes pisos y veredas que las juntas de dilatación no se encontraban cubiertas hasta el nivel de la superficie, tal como se muestra a continuación:

Juntas de dilatación de veredas y pisos en la Obra con juntas de dilatación por debajo del nivel de superficie.

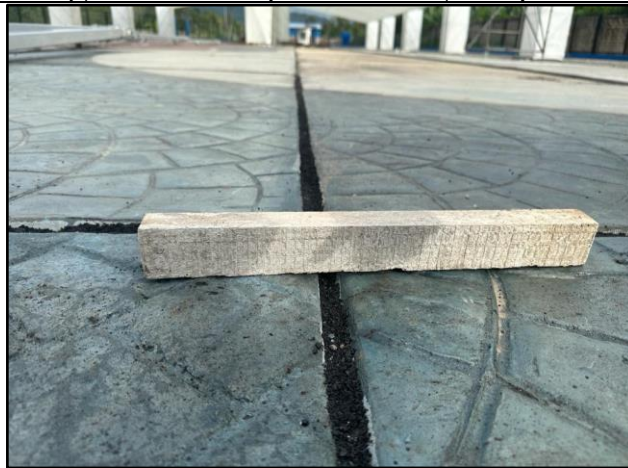
Se observa que el sellado de juntas no llega al borde de la superficie del piso.

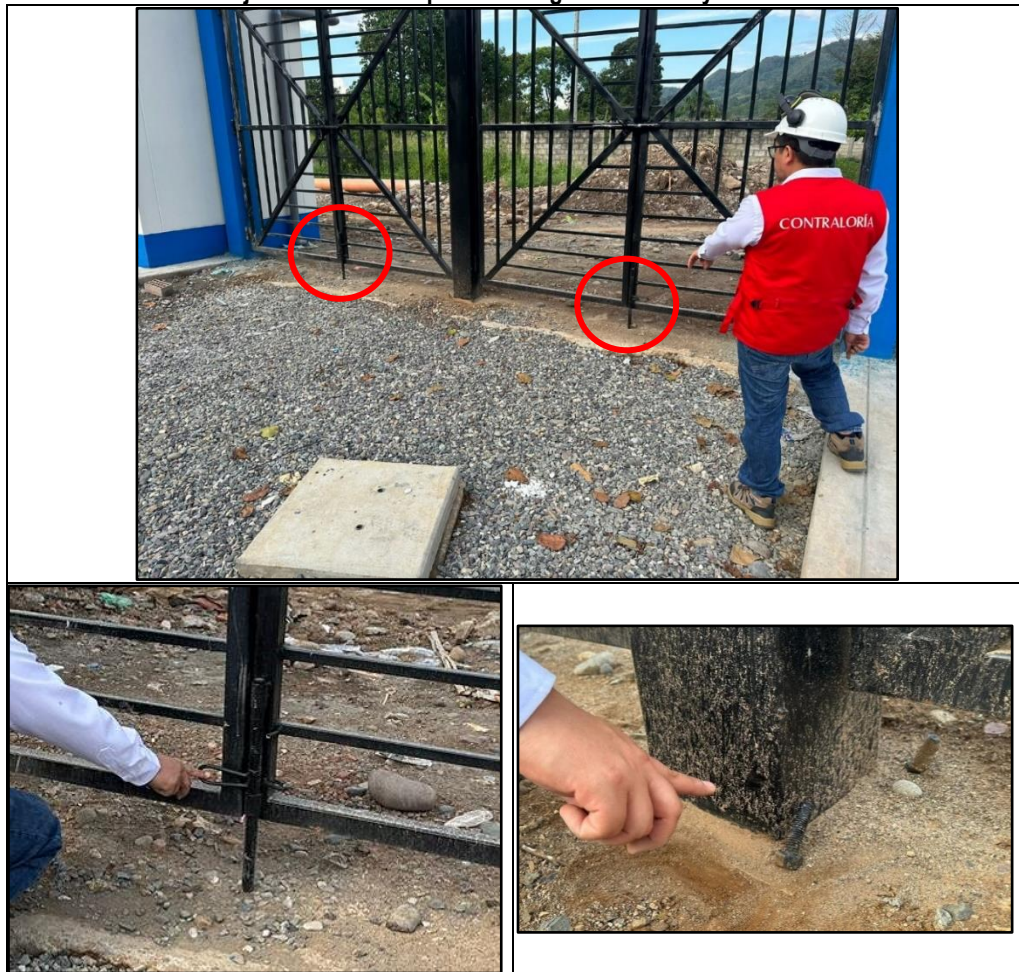
Panel fotográfico n.º 2
Cerrojos verticales sin punto de llegada metálico y columna metálica

Duranta la inspección física se verificó que la puerta metálica, ubicada en los tramos 9-8 eje 176-177, tiene dos (2) cerrojos verticales, ninguno de los cuales tiene punto de llegada, sino que están solamente apoyados en el piso; además, se verificó que los pernos de anclaje de la columna metálica se encuentran doblados, tal como se muestra a continuación:

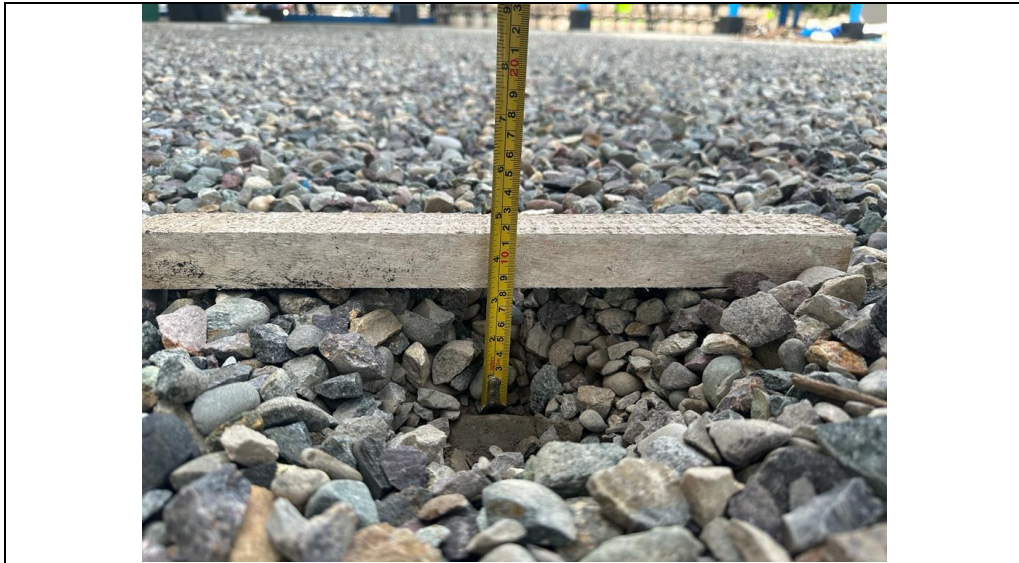
Panel fotográfico n.º 3
Piso afirmado con piedra chancada

Duranta la inspección física se verificó que no existe la capa de afirmado de 0.15 m, además la capa de piedra chancada se encuentra entremezclado con piedra canto rodado de mayor diámetro; sin embargo, los planos DT-19, DT-20, DT-21, DT-22 del Expediente Técnico establecen para la partida 1.13.3.1 “Piso afirmado con piedra chancada (ripio) CBR 40%”, que el espesor de afirmado es de 0.15 m. y el espesor de la capa de piedra chancada es de 0.05 m. con diámetro de $\frac{1}{2}$ ” a $\frac{3}{4}$ ”; tal como se muestra a continuación:

Se observa que no existe la base de afirmado de espesor de 15 cm, a su cambio solo se encuentra canto rodado con arena

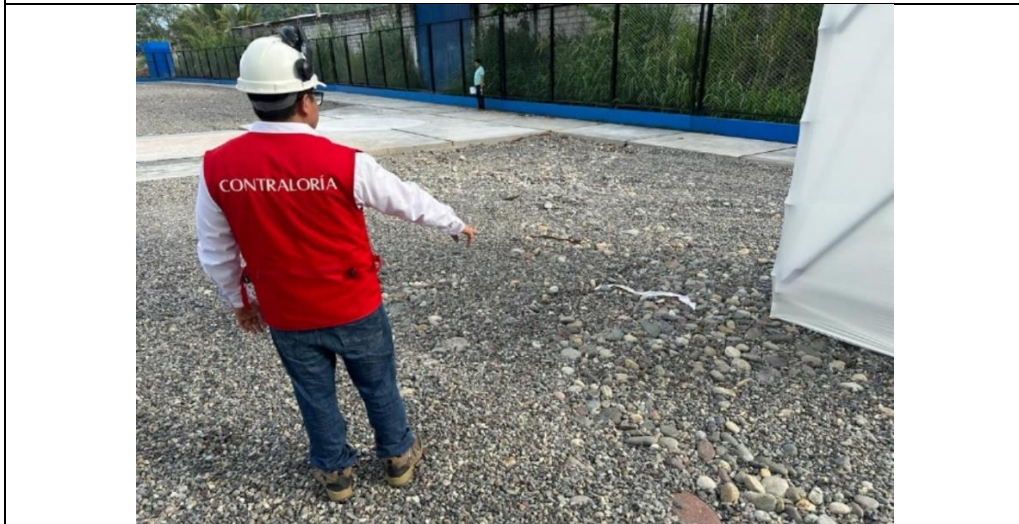
Se visualiza canto rodado entremezclado con la piedra chancada.

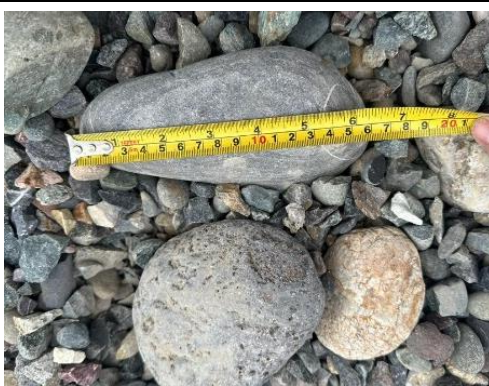
Se observa cantos rodados de 16cm de diámetro en las piedras chancadas en el área de estacionamiento

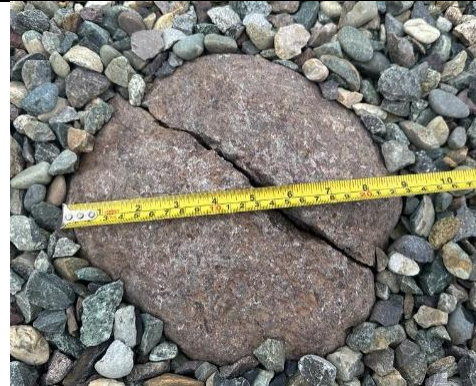
Se observa canto rodado de gran diámetro de 22 cm en las piedras chancadas en el área de estacionamiento

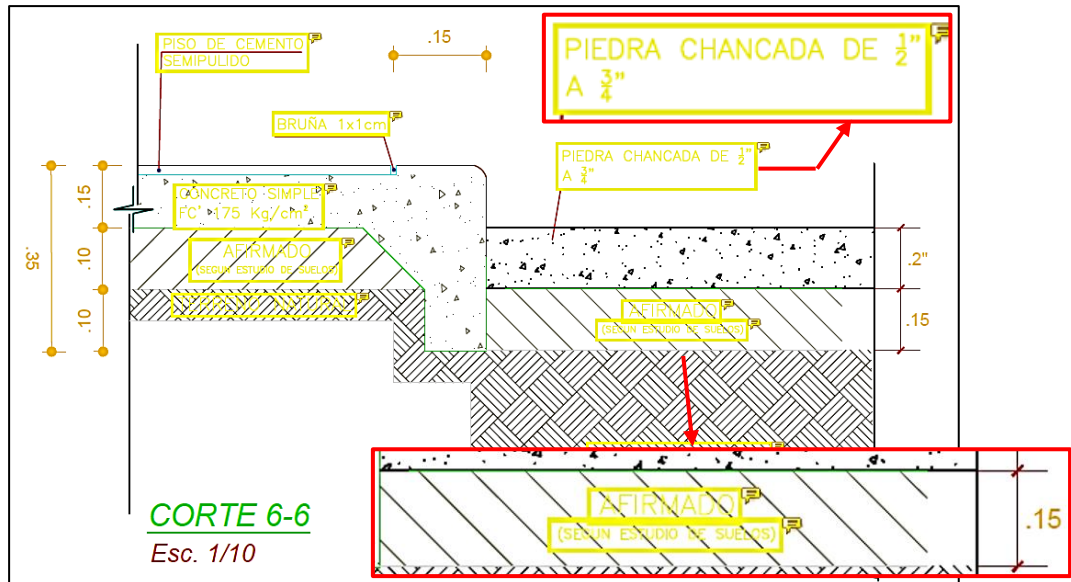
Imagen n.º 5
Detalle de corte 6-6 respecto a capas de piedra chancada y afirmado

Al respecto, las especificaciones técnicas establecidas en el Expediente Técnico, tal como se muestra:

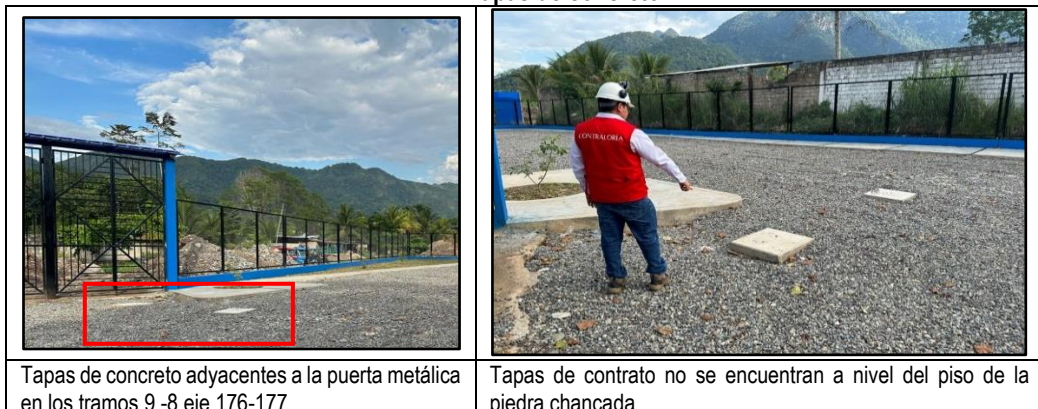
Panel fotográfico n.º 4
Tapas de concreto

En adición a ello, se verificó que las tapas de concreto adyacentes a la puerta metálica en los tramos 9-8 eje 176-177, se muestran en desnivel a la piedra chancada, ocasionando un el riesgo de obstaculizar el tránsito de vehículos dentro del área de estacionamiento, según se muestra a continuación:

Tapas de concreto adyacentes a la puerta metálica en los tramos 9 -8 eje 176-177

Tapas de contrato no se encuentran a nivel del piso de la piedra chancada

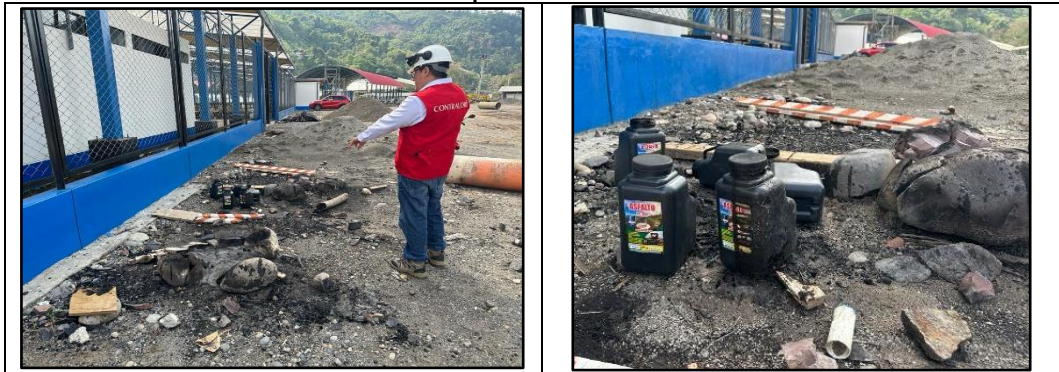
Panel fotográfico n.º 5
Tapas de concreto

Durante la inspección física la Comisión de Control verificó la existencia del material contaminante emulsión asfáltica RC 250, así como residuos de los trabajos de sellado de juntas de dilatación, que se encontraron colindantes al cerco perimétrico de la Obra, tal como muestran las imágenes siguientes:

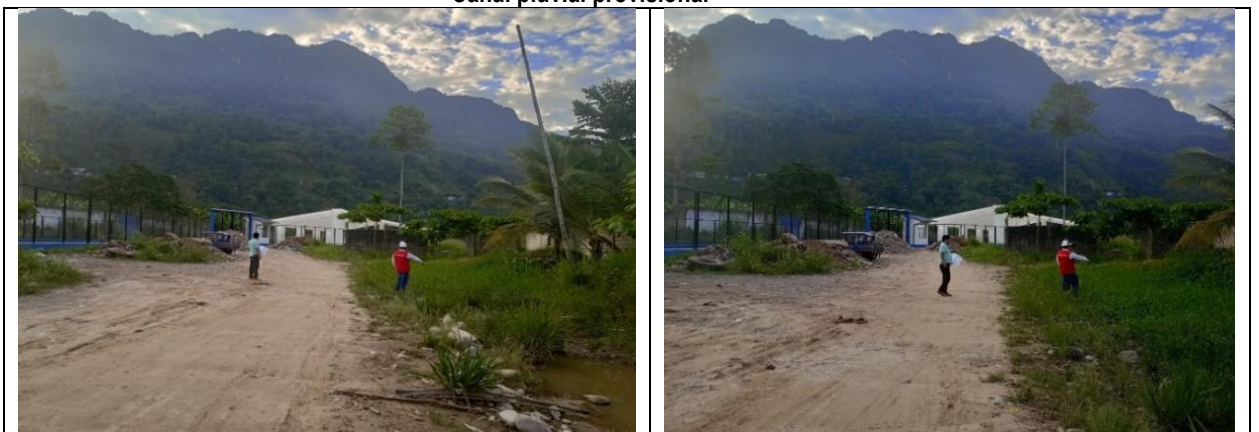
**Panel fotográfico n.º 6
Canal pluvial provisional**

Se evidencia que no existe el emboquillado y mampostería del ingreso en el inicio del canal abierto en la progresiva 0+000, según lo establecido en el plano topográfico PTC-01 del canal, valorizado por el contratista, supervisor y con conformidad de la gerencia de Infraestructura.

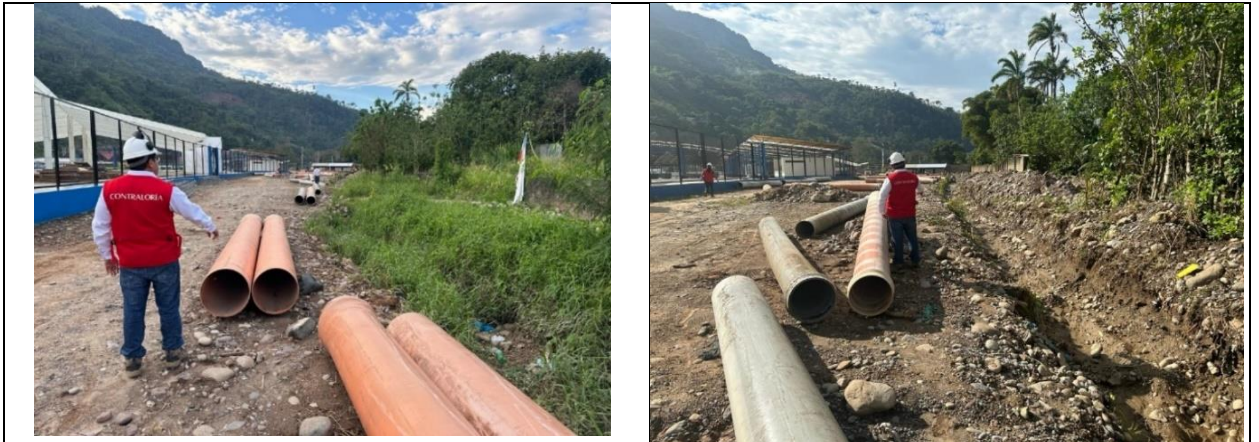
En el recorrido se evidenció que no existe el emboquillado y la mampostería de ingreso en el inicio del canal abierto, según lo establecido en el plano topográfico PTC-01 del canal, valorizado por el contratista, supervisor y con conformidad de la gerencia de Infraestructura.
Fuente: Acta de inspección física n.° 001-2023-OCI-MPLP-SCC de 15 de setiembre de 2023.

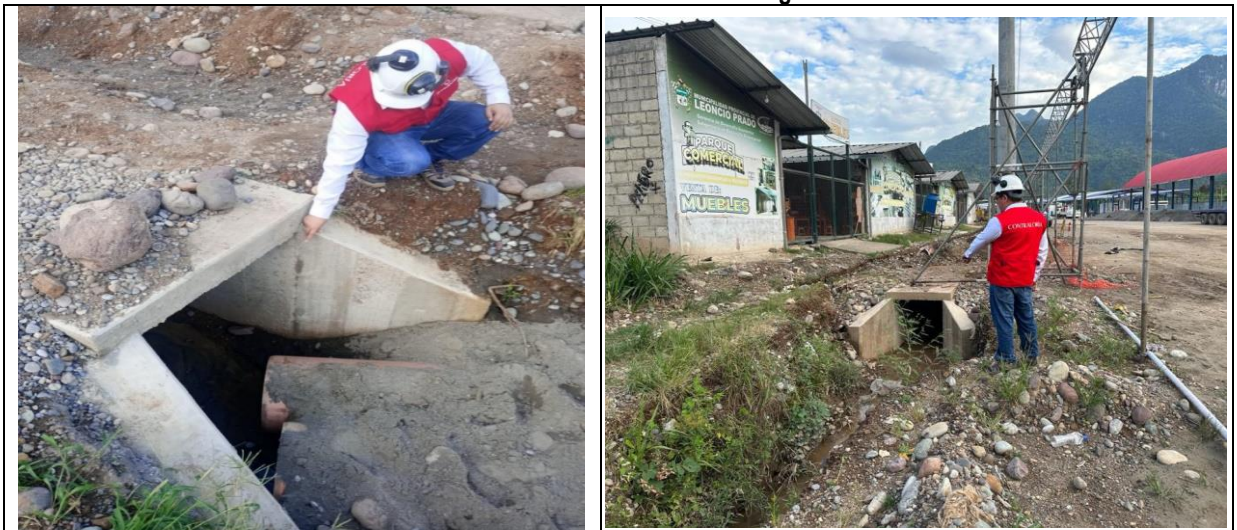
Panel fotográfico n.° 7
Canal cerrado de concreto armado f’c=210 kg/cm2

Se observa el inicio del canal de concreto y llegada de las tuberías PVC-UF, no existiendo la mampostería valorizado por el contratista, supervisor y con conformidad de la gerencia de Infraestructura
En el punto final del canal no existe la mampostería valorizado por el contratista, supervisor y con conformidad de la gerencia de Infraestructura

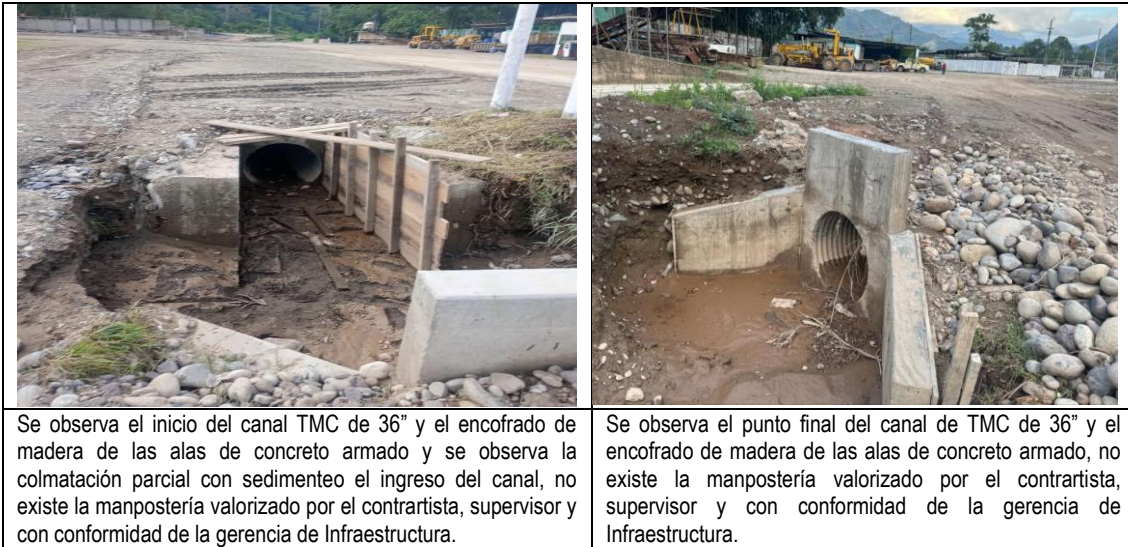
Panel fotográfico n.º 8
Alcantarilla de TM 36"

Se observa el inicio del canal TMC de 36" y el encofrado de madera de las alas de concreto armado y se observa la colmatación parcial con sedimento el ingreso del canal, no existe la mampostería valorizado por el contratista, supervisor y con conformidad de la gerencia de Infraestructura.

Se observa el punto final del canal de TMC de 36" y el encofrado de madera de las alas de concreto armado, no existe la mampostería valorizado por el contratista, supervisor y con conformidad de la gerencia de Infraestructura.
