**INFORME DE VISITA DE CONTROL**  
**N° 051-2023-OCI/0409-SVC**

**VISITA DE CONTROL  
MUNICIPALIDAD PROVINCIAL DE PISCO  
PISCO, PISCO, ICA**

**EJECUCIÓN Y SUPERVISIÓN DE LA OBRA:  
“MEJORAMIENTO DE LOS SERVICIOS DE  
TRANSITABILIDAD VEHICULAR Y PEATONAL EN EL  
SECTOR SAN PEDRO II, LUIS ALVIZURI, LAS AMERICAS  
Y CALLE 2 DEL DISTRITO DE PISCO - PROVINCIA PISCO  
– ICA” – PRIMERA ETAPA**

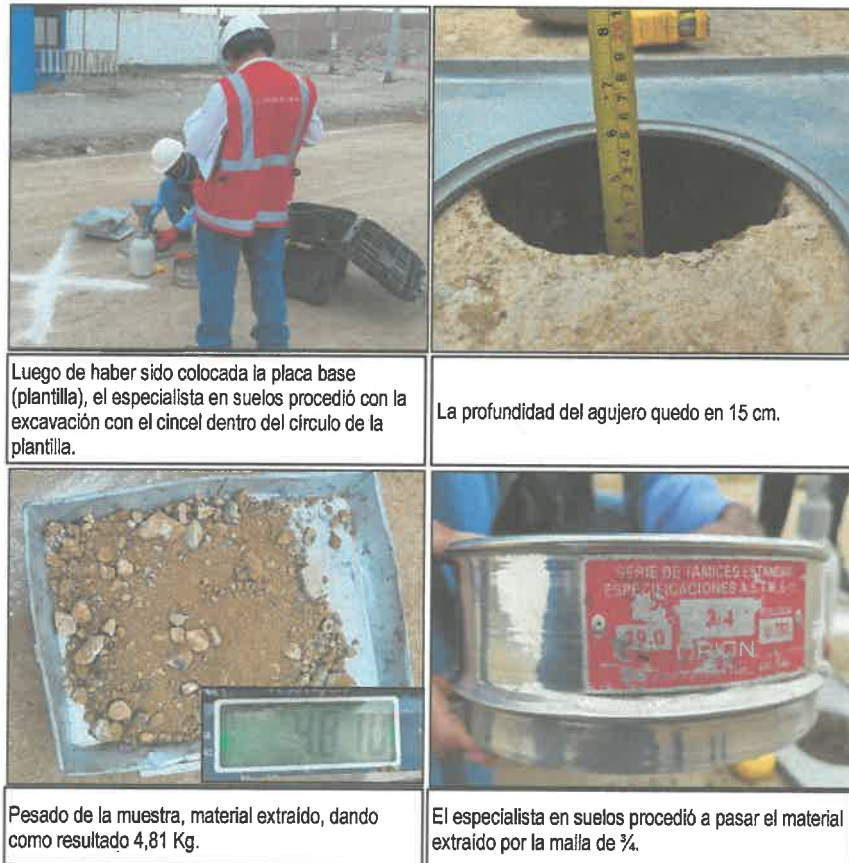
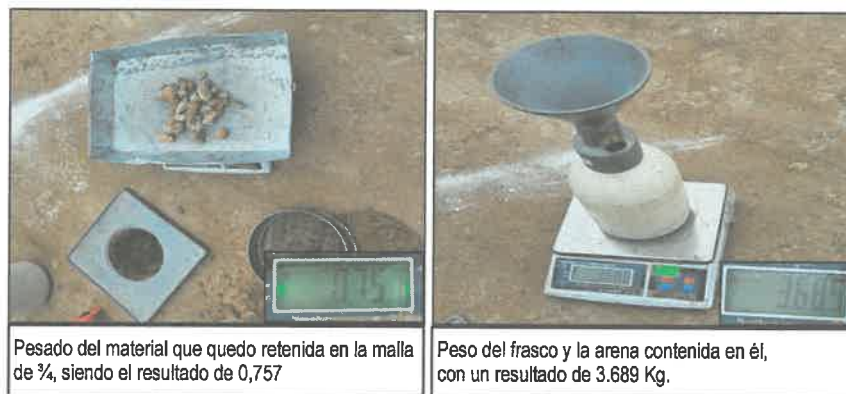
**Imagen n.° 1**

Como se puede apreciar del cuadro precedente, los resultados obtenidos en los puntos 1, 2 y 4 estos porcentajes se encuentran menor a lo establecido en el expediente técnico reformulado y en la Norma Técnica CE. 010 Pavimentos Urbanos, que establecen como porcentaje mínimo 100% y en casos aislados una tolerancia de dos puntos porcentuales menos (98%).

En las imágenes, se observa, el procedimiento realizado durante el ensayo de control de densidad de la base granular, en la Av. 3, cuadra 4, progresiva 0+300.

Luego de haber sido colocada la placa base (plantilla), el especialista en suelos procedió con la excavación con el cincel dentro del círculo de la plantilla.

La profundidad del agujero quedo en 15 cm.

Pesado de la muestra, material extraído, dando como resultado 4,81 Kg.

El especialista en suelos procedió a pasar el material extraído por la malla de ¾.

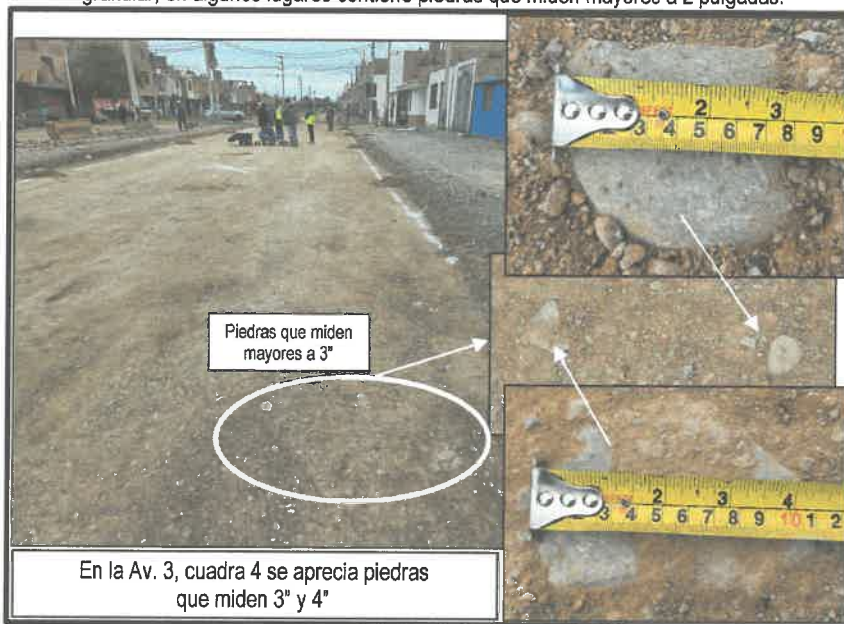
**Imagen N° 2**

En la imagen, se observa, que en la Av. 3, cuadra 4, el material agregado que conforma la base granular, en algunos lugares contiene piedras que miden mayores a 2 pulgadas.

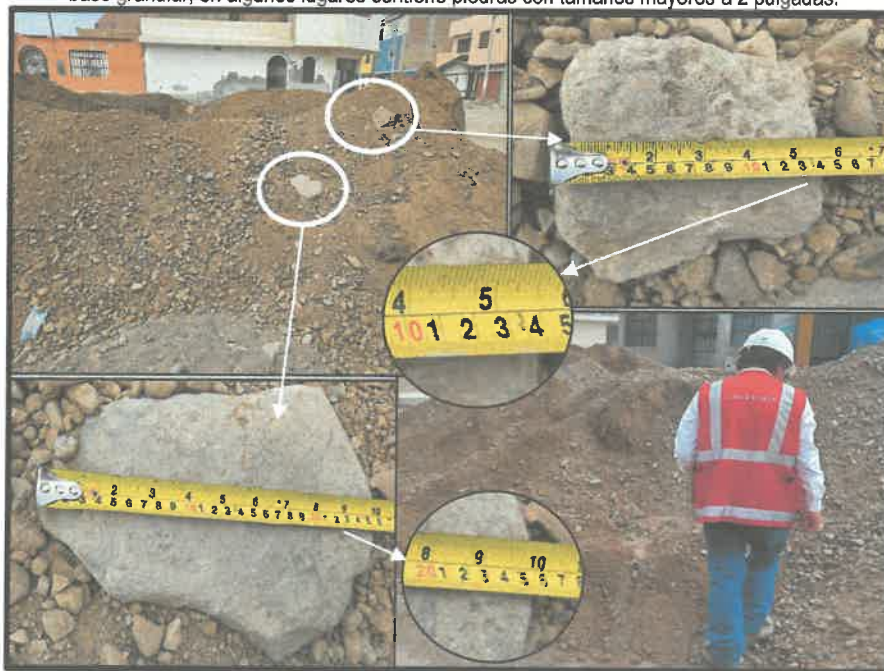
**Imagen n.º 3**

Se observa, que entre las Calles 3 y 4, el material agregado acopiado para la conformación de la base granular, en algunos lugares contiene piedras con tamaños mayores a 2 pulgadas.

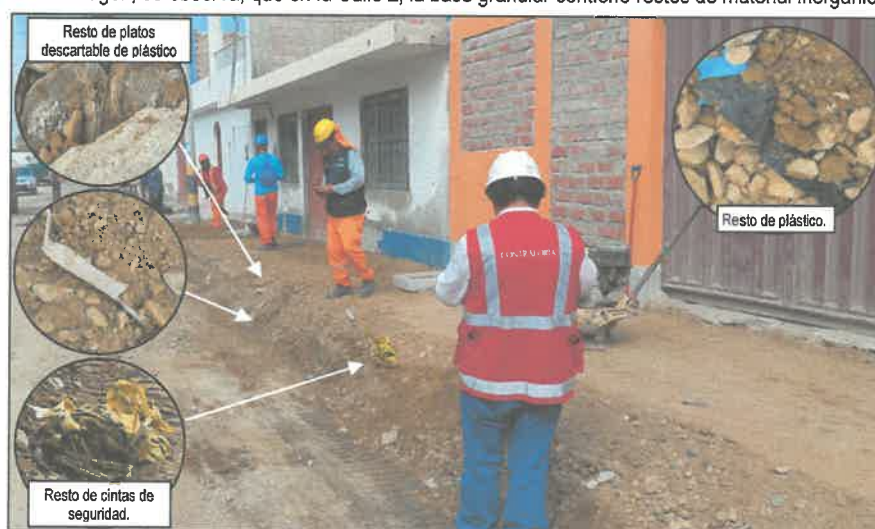
**Imagen n.° 4**

En la imagen, se observa, que en la Calle 2, la base granular contiene restos de material inorgánico

Al respecto, es preciso indicar, que el supervisor vendría incumpliendo el control de la calidad de los materiales, siendo este hecho pasible de la aplicación de 3/500 de penalidad, conforme lo establece la cláusula duodécima del Contrato de servicio de consultoría de obra n.° 12-2022 de 30 de junio de 2022, el cual establece lo siguiente:

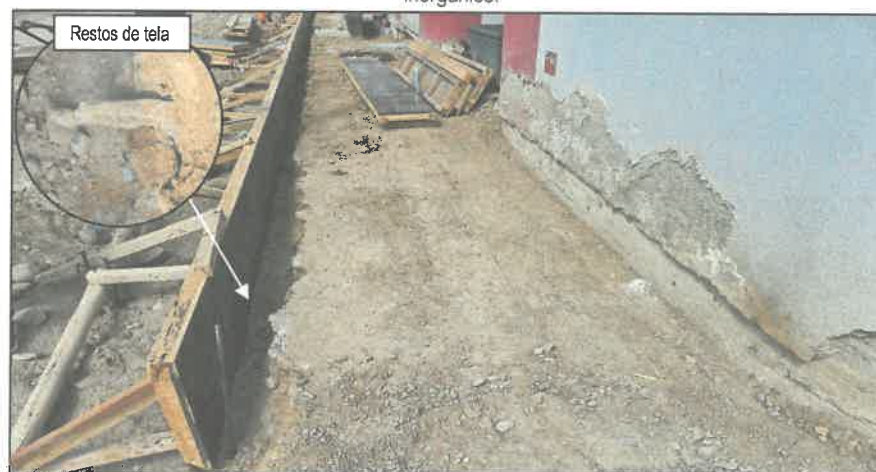
**Imagen n.° 5**

En la imagen, se observa, que en la Calle 2, progresiva 1+160, la base granular contiene material inorgánico.

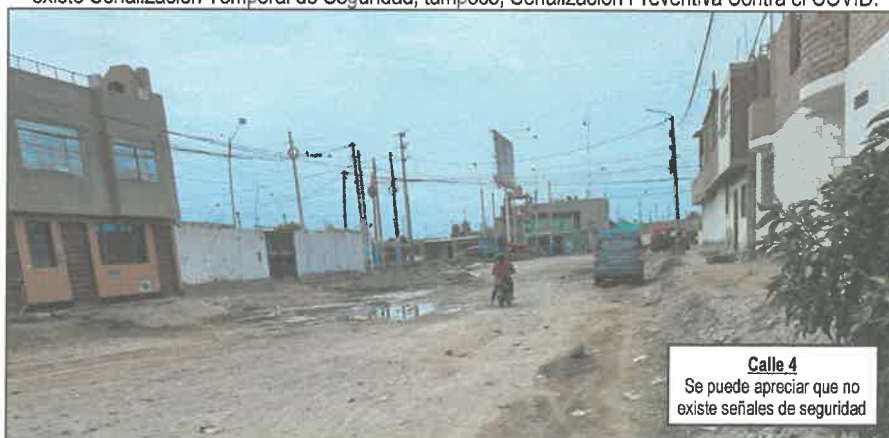
Imagen n.° 6

En la imagen, se observa que en la calle 4 cuadra N° 1, lugar donde se viene ejecutando la obra, no existe Señalización Temporal de Seguridad; tampoco, Señalización Preventiva Contra el COVID.

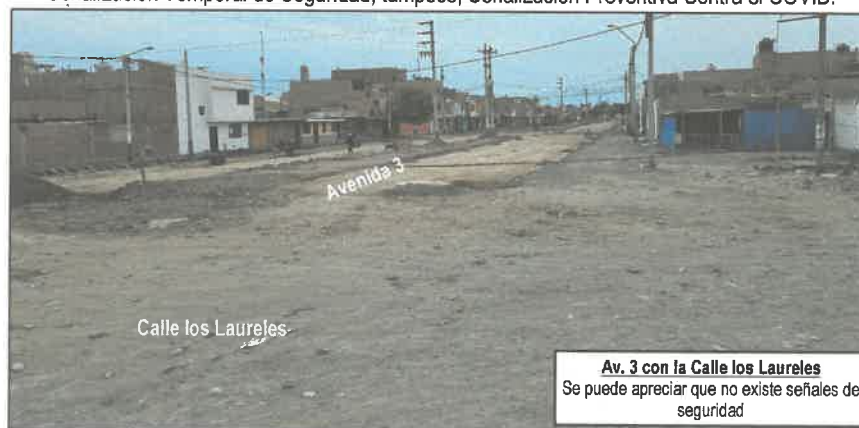
**Imagen n.º 7**

En la imagen, se observa que en la Av. 3 con intersección con la calle Los Laureles, no existe Señalización Temporal de Seguridad; tampoco, Señalización Preventiva Contra el COVID.
