INFORME DE ORIENTACIÓN DE OFICIO
N° 012-2023-OCI/0410-SOO

**“OBRA: INSTALACIÓN, MEJORAMIENTO Y AMPLIACIÓN
INTEGRAL DE LOS SERVICIOS DE AGUA POTABLE Y
ALCANTARILLADO EN LOS ANEXOS DE MARAVILCA,
CHIMPAMARCA, HUALIANTA, PACCHA Y CENTRO
URBANO DE MATAHUASI, DISTRITO DE MATAHUASI –
CONCEPCIÓN - JUNÍN”**

PERÍODO DE EVALUACIÓN:
DEL 14 DE AGOSTO DE 2023 AL 17 DE AGOSTO DE 2023

CONCEPCIÓN, 18 DE AGOSTO DE 2023

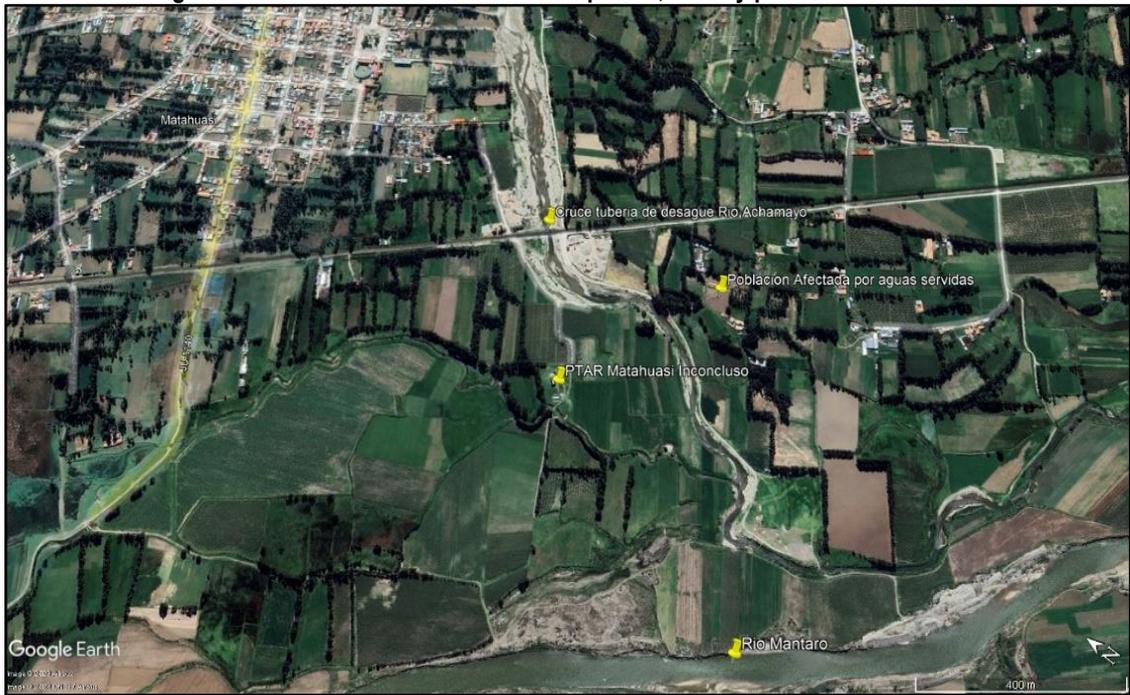
Imagen n.º 1
Imagen satelital de ubicación de Tubería expuesta, PTAR y población afectada

Finalmente, se advirtió que las aguas servidas del centro urbano de Matahuasi se vierten de forma directa al Río Achamayo y consecuentemente al Río Mantaro que tiene como afluente al Río Achamayo, contaminando el medio ambiente e incluso se estaría infiltrando al subsuelo el cual afecta a la población aledaña que consume agua del subsuelo.

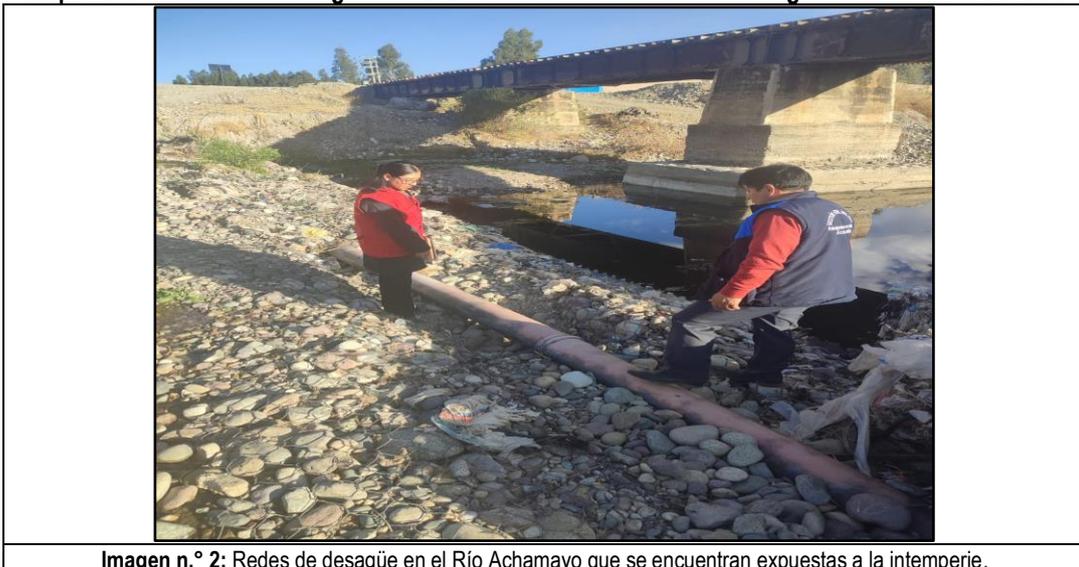
Panel de imágenes n.º 1
Inspección realizada el 15 de agosto de 2023 a la Planta de Tratamiento de Aguas Residuales de la Obra

Considerando lo expuesto, con acta n.º 1-2023-CG/OCI de 15 de agosto de 2023, el Órgano de Control Institucional efectuó inspección a la planta de tratamiento de aguas residuales (PTAR) de la Obra, ubicado en el centro urbano de Matahuasi, donde se evidenció que la PTAR se encuentra inconclusa ya que se inobserva tuberías de ingreso y salida, tampoco se evidencia equipos de bombeo y accesorios, no existe una línea de conducción final que derive el agua tratada a un cauce cercano; asimismo, se constató que los aceros corrugados instalados en el filtro biológico se encuentran expuestas a la intemperie, los cuales presentan óxido en su superficie, aunado a ello se observaron que las casetas de bombeo circulares se encuentran sin tapas sanitarias y con presencia de agua en su interior, las redes de desagüe instaladas en el cruce con el Río Achamayo del centro urbano de Matahuasi no cumplen ninguna función y se encuentran expuestas a la intemperie, toda vez que se encuentran inconclusas e inconexas.

1. Hacer de conocimiento al Titular de la Entidad el presente Informe de Orientación de Oficio, el cual contiene la situación adversa identificada como resultado de la Orientación de Oficio a la ejecución de la Obra, con la finalidad que se adopten las acciones preventivas y correctivas que correspondan, en el marco de sus competencias y obligaciones en la gestión institucional, con el objeto de asegurar la continuidad del proceso, el resultado o el logro de los objetivos en las contrataciones de la Entidad.

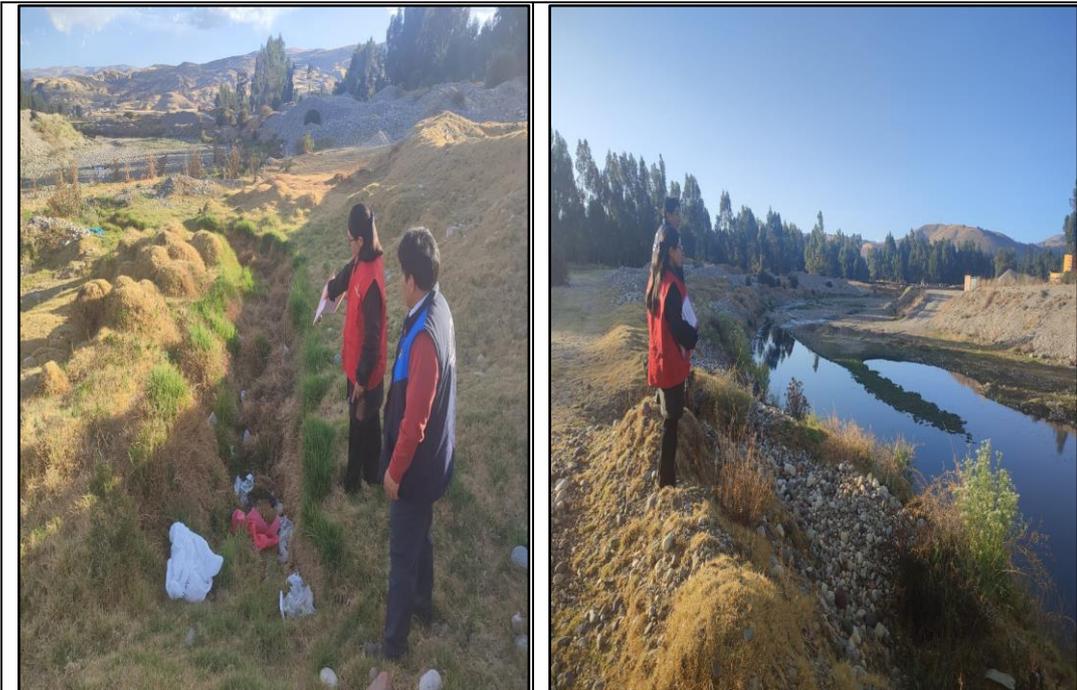
Imagen n.º 2: Redes de desagüe en el Río Achamayo que se encuentran expuestas a la intemperie.

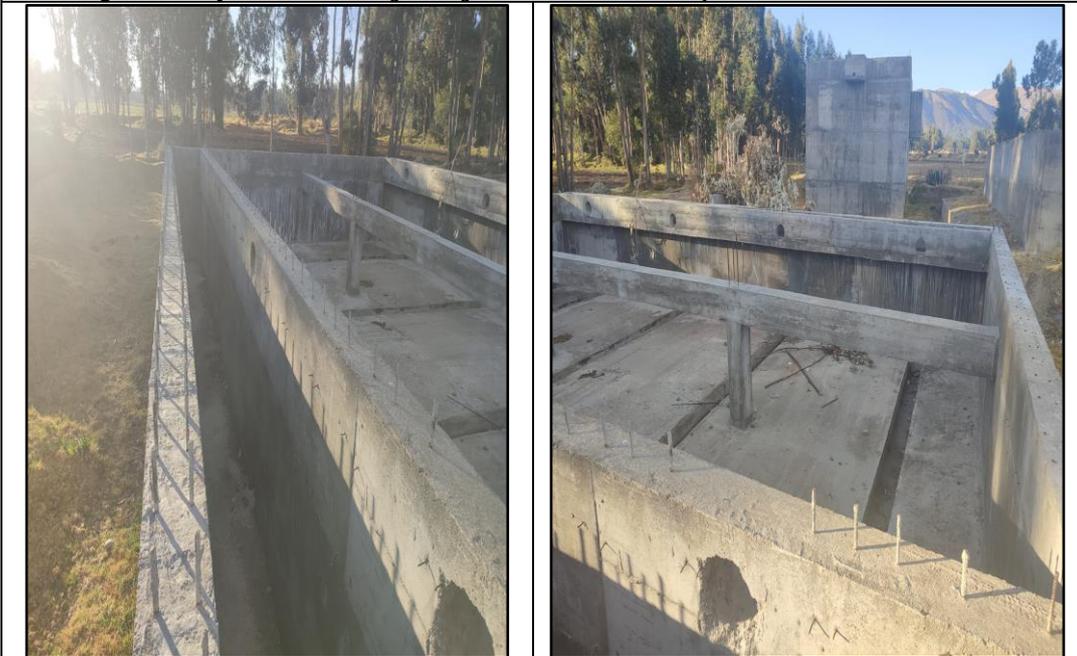
Imágenes n.ºs 3 y 4: Redes de desagüe antiguas vierten al Río Achamayo contaminando el medio ambiente

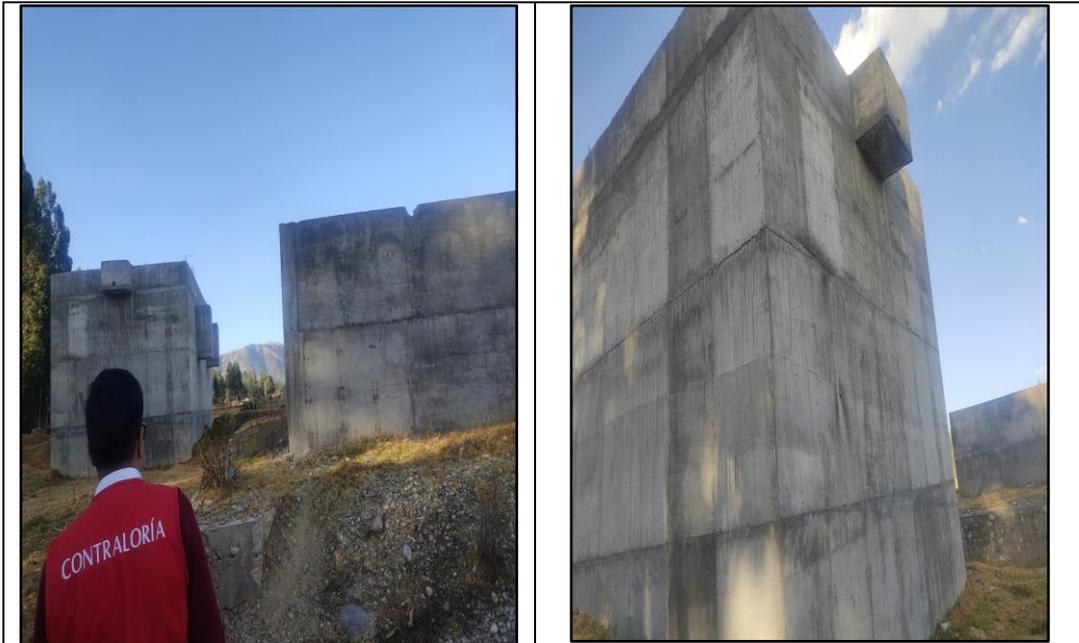
Imágenes n.ºs 5 y 6: Filtro biológico con acero expuesto a la intemperie, presentando oxido en su superficie

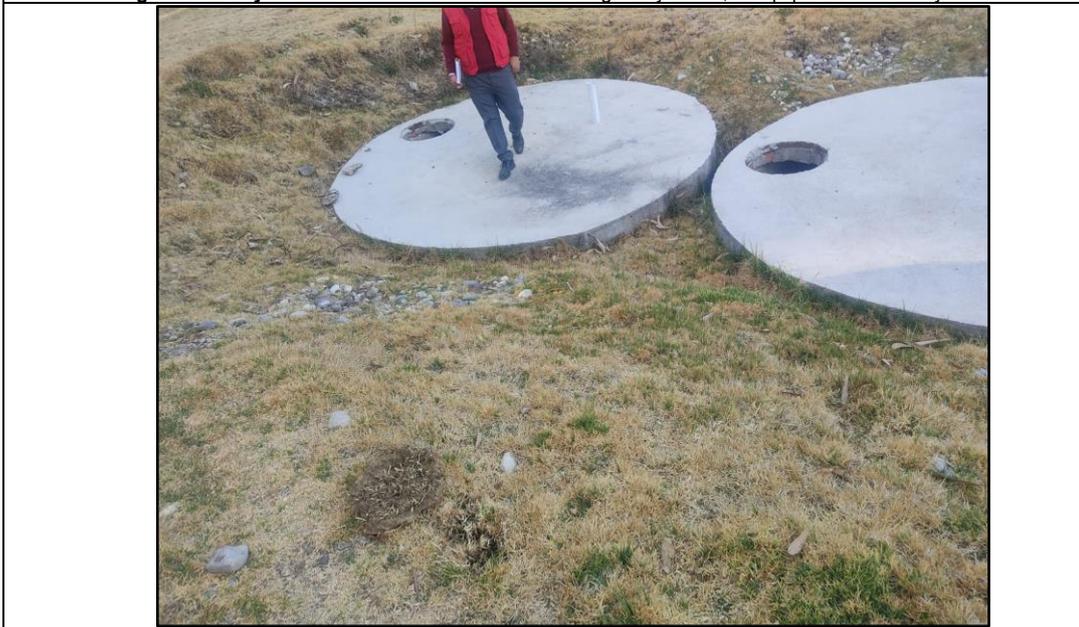
“(…) *PTAR de Matahuasi se encuentra paralizada y no hay guardianía
Se han culminado las estructuras sin acabados falta sistema eléctrico y de desagüe
(…)
Falta culminar tanque Imhoff
Falta caseta de bombeo
Falta instalación del cruce de ferrovías cerca del Rio Achamayo
(…)*”

Imágenes n.º 7 y 8: PTAR inconclusa sin tuberías de ingreso y salida, ni equipos de bombeo y accesorios
