**INFORME DE HITO DE CONTROL
N° 027-2023-OCI/0414-SCC**

**“EJECUCIÓN DE LA OBRA: CREACIÓN DEL SERVICIO
MUNICIPAL EN LA LOCALIDAD DE NUEVO PUERTO
PRADO, DISTRITO DE RIO TAMBO, PROVINCIA DE SATIPO,
DEPARTAMENTO DE JUNÍN – I ETAPA”**

**HITO DE CONTROL N° 2 – CULMINACIÓN Y RECEPCIÓN DE
LA OBRA.**

**PERÍODO DE EVALUACIÓN:
DE 10 AL 26 DE OCTUBRE DE 2023**

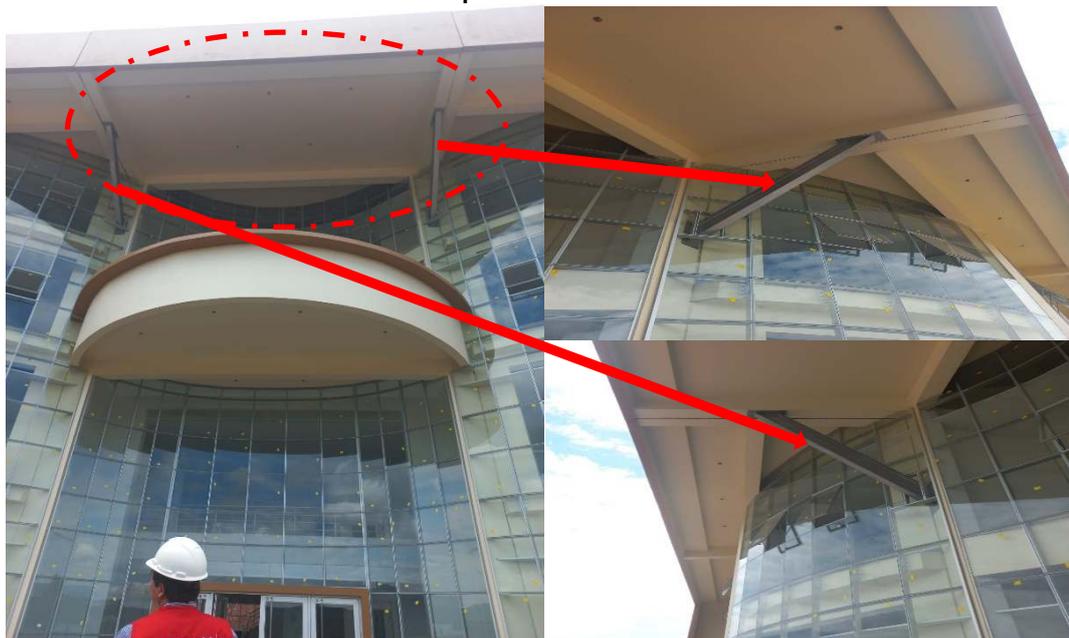
Imágenes n.ºs 1, 2 y 3
Ubicación de perfiles de Acero

La comisión de control a cargo del servicio de control concurrente y funcionarios de la Entidad², realizaron la visita de verificación al estado situacional de la obra, el 10 de octubre de 2023, que fue documentada en el Acta de inspección de obra n.º 003-2023-CG/OCI-MPS-CC, verificando a través del recorrido a la edificación de la obra concluida se pudo constatar que las vigas de concreto de los ejes 4 y 5 fueron reforzadas con un perfil de acero, tal como se muestra en las siguientes imágenes:

Del mismo modo, según se aprecia en las imágenes y lo verificado en la obra, no se ha evidenciado la presencia de la viga de 0.30 x 0.45 m., la cual debería sobresalir en el volado de losa entre los ejes 4 y 5 de la edificación.

En ese sentido se determinó que los planos primigenios y modificados de las vigas de volado de los ejes 4 y 5 del cuarto nivel de la obra no presentarían la inclusión de perfiles metálicos, pero si presentarían deficiencias de armado y disposición del refuerzo negativo lo cual podría ser una causal de deflexión excesiva y por tanto de la inclusión de una viga metálica de refuerzo como alternativa para mitigar la deficiencia estructural en los elementos antes mencionados.

- ✚ En la verificación de la parte de estructuras en el bloque A2 respecto al voladizo en el eje A, entre los ejes 4 y 5, con una longitud de 4.85 metros de voladizo, se encuentra vigas tipo H, que están soportando dichas vigas, sin embargo, en el Proyecto Inicial no se encuentra esta modificación. También el ejecutor presento un adicional n°02 donde modifica el diseño estructural del edificio, sin embargo, no se advierte de esta modificación. Según los actuados, tanto de parte del ejecutor, la supervisión, la entidad no otorgo autorizaciones para realizar esta modificación al Expediente Técnico.

- ✚ De los asientos n°571;572 del cuaderno de obras, las vigas ya habrían fallado; se habría generado una falla estructural ya que en la inspección se ha observado que la losa se ha deflectado en un aproximado de 0.035 m según la observación realizada por el comité. (El subrayado es nuestro)

Se revisaron los trabajos de instalación de perfil de acero para controlar la deflexión de la losa maciza del bloque A2 cuarto nivel, por lo que recomiendo a la residencia agilizar con la aprobación de estos trabajos de parte de la municipalidad y el pronunciamiento aprobatorio de parte del especialista en estructuras de la supervisión ya hasta la fecha no se me remite dichos pronunciamientos, aprobando o no dichos trabajos.

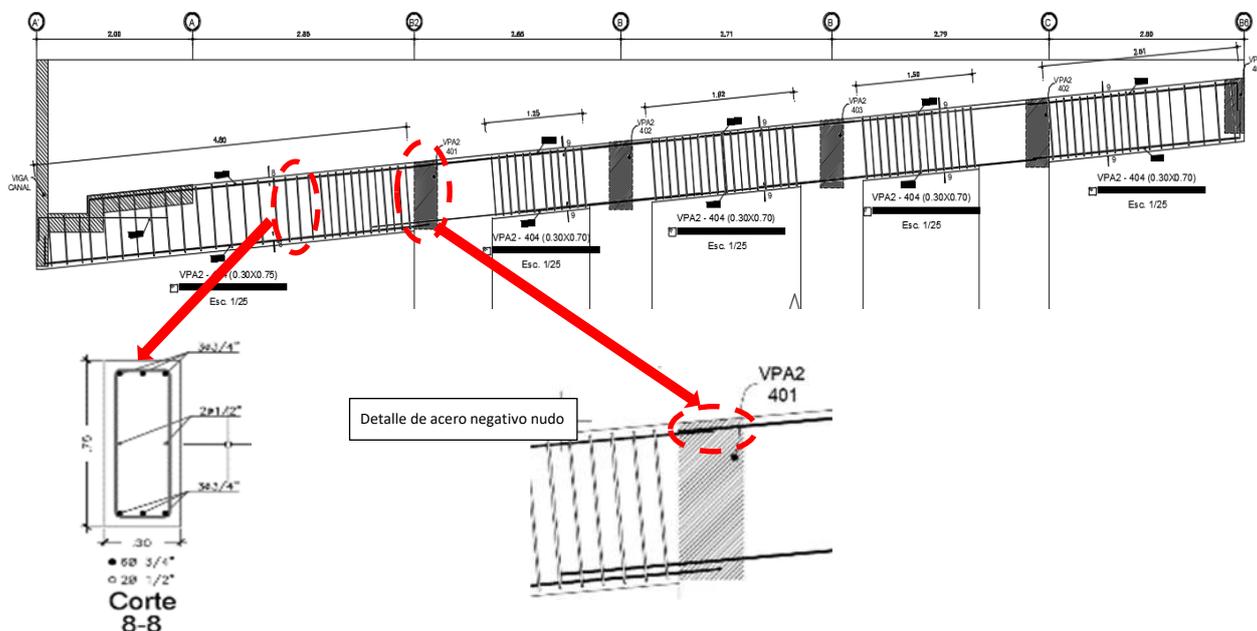
Imagen n.º 4
Plano de Vigas Eje 4 -5

Al respecto, a través del Plano E-24 Bloque A2 - Detalle de vigas del eje 4 y 5 del Expediente Técnico de prestaciones adicionales de obra n.º 2 y deductivo vinculante n.º 1 aprobado mediante Resolución de Alcaldía n.º 217-2022-A/MDRT de 5 de agosto de 2022, se verificó que las vigas de

concreto armado correspondientes a los ejes 4 y 5, no presentan refuerzo de viga de acero, tal como se muestra en la siguiente imagen:

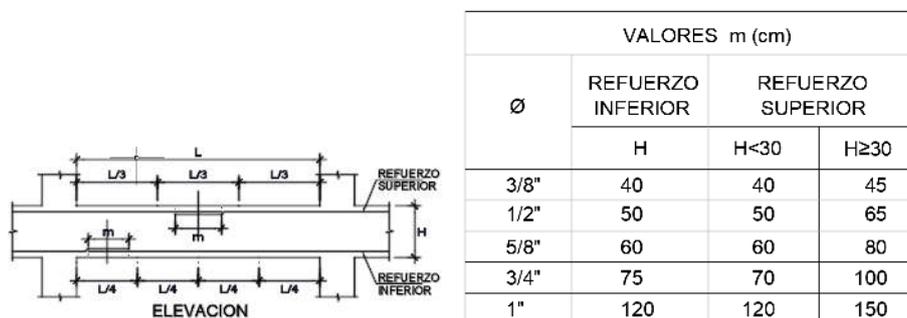
Imagen n.º 5
Detalle de Empalme de Acero Negativo en Vigas

Adicionalmente, de la revisión efectuada a los planos estructurales también se verificó que los mismos habrían dispuesto una longitud traslape de acero negativo de 0.16 m en el nudo de la viga en volado, es decir donde se advierte el máximo valor de momentos flectores lo cual contradeciría las disposiciones establecidas en las especificaciones técnicas (ubicación y longitud de traslape de acero negativos) de los planos de estructura, como se detalla:

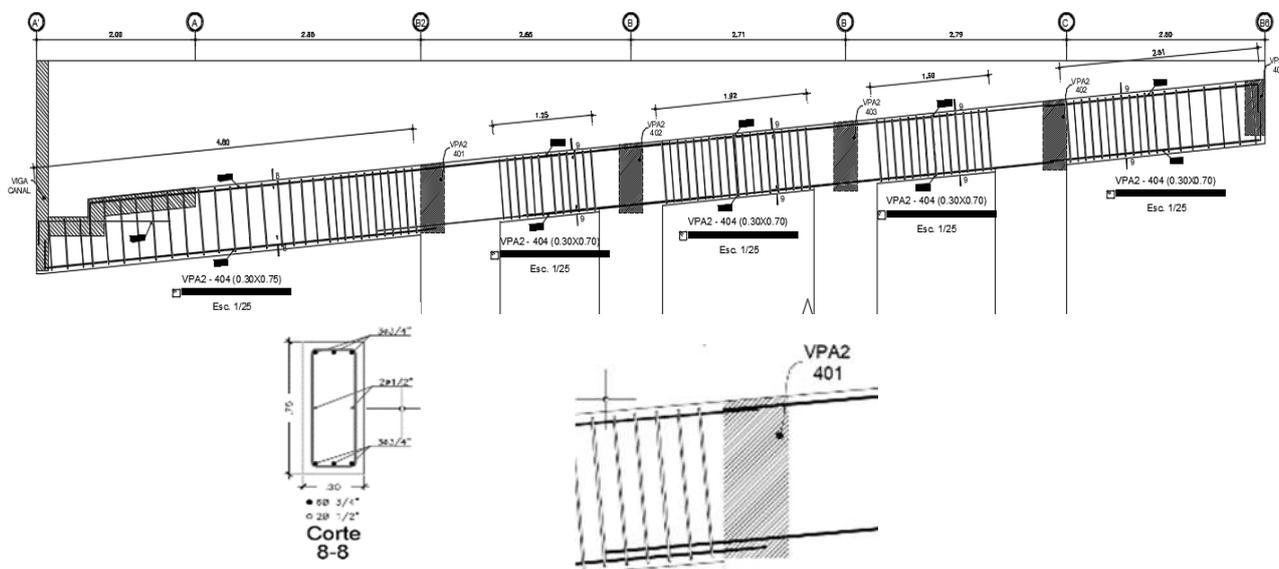
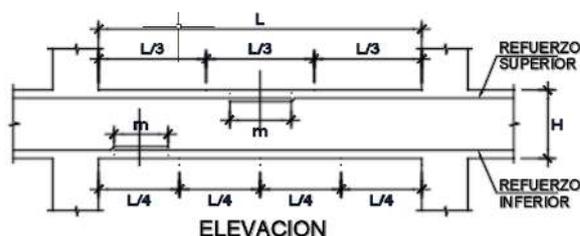
Plano E-24 Bloque A2 - Detalle de vigas Pórtico 4 y 5

VALORES m (cm)			
Ø	REFUERZO INFERIOR	REFUERZO SUPERIOR	
		H	H<30
3/8"	40	40	45
1/2"	50	50	65
5/8"	60	60	80
3/4"	75	70	100
1"	120	120	150

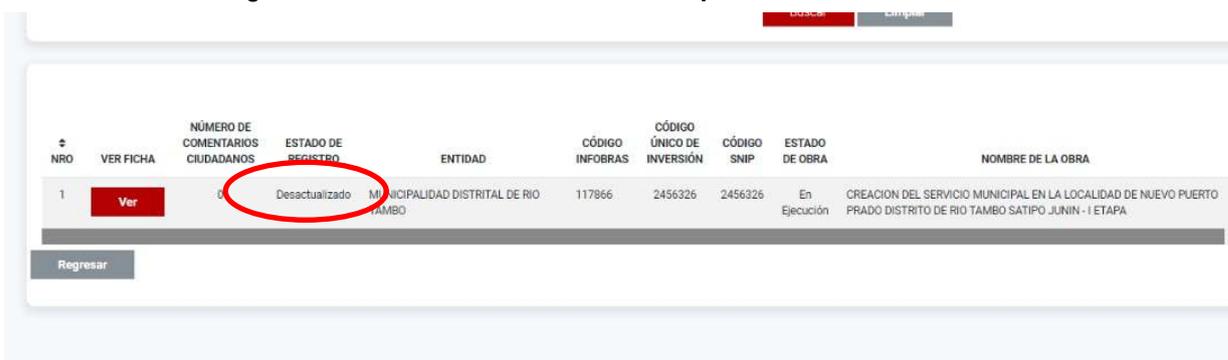
Imagen n.º 8
Registro desactualizado de la Obra en el aplicativo INFOBRAS

En ese sentido, con la finalidad de verificar la información registrada en el sistema informativo INFOBRAS de la ejecución de la obra: “Creación del servicio Municipal en la localidad de Nuevo Puerto Prado, distrito de Rio Tambo, provincia de Satipo, departamento de Junín, I etapa” con código único de inversiones n.º 2456326, se evidencia que, la Entidad no ha actualizado el registro de la información de la Obra en dicho sistema, tal como se observa a continuación:
