**ORGANO DE CONTROL INSTITUCIONAL DE LA MUNICIPALIDAD  
PROVINCIAL DE PATAZ**

**INFORME DE HITO DE CONTROL**  
**N° 012-2023-OCI/0422-SCC**

**OBRA: “REHABILITACIÓN DE LA INFRAESTRUCTURA VIAL  
DE LA CARRETERA QUE UNE LAS LOCALIDADES DE  
CHUCHUMARAY, LA SOLEDAD R2, DISTRITO DE PARCOY,  
PATAZ, LA LIBERTAD” – CUI 2494902”**

**HITO DE CONTROL N° 3 – EJECUCIÓN DE OBRA –  
TERCERA VISITA**

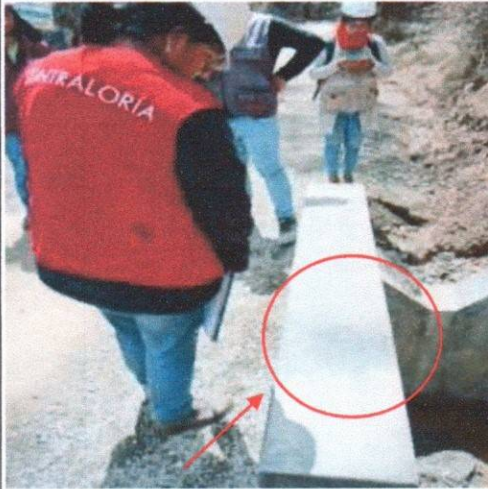
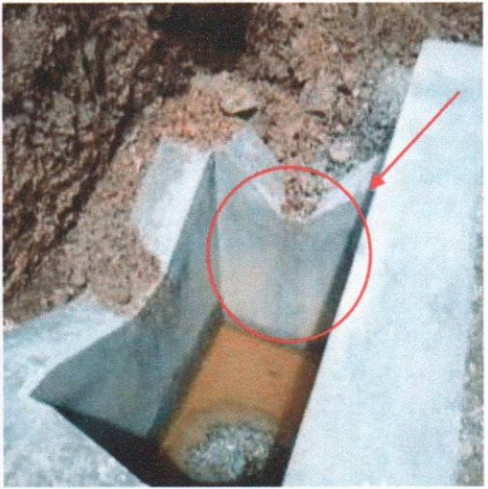
| Imagen n.º 7 | Imagen n.º 8 |

De la inspección física a la Obra se verificó la existencia de fisuras longitudinales y transversales, en la parte superior de los muros que forman el cabezal de entrada de las alcantarillas, tal como se aprecia en las imágenes que se muestra a continuación:

| Imagen n.º 7 | Imagen n.º 8 |
|---|---|
| Vista de la alcantarilla ubicada en el Km 01 + 160, se observan fisuras en el cabezal de entrada de la alcantarilla (30/10/2023) | Vista donde se ven las fisuras en la estructura de entrada de la alcantarilla, estas fisuras van de la parte superior al inferior de la caja receptora (30/10/2023) |

*El sistema de curado que se aplicará será aprobado por el Ingeniero Supervisor y será aplicado inmediatamente después del vaciado a fin de evitar agrietamientos, resquebrajamiento y pérdidas de humedad del concreto.*

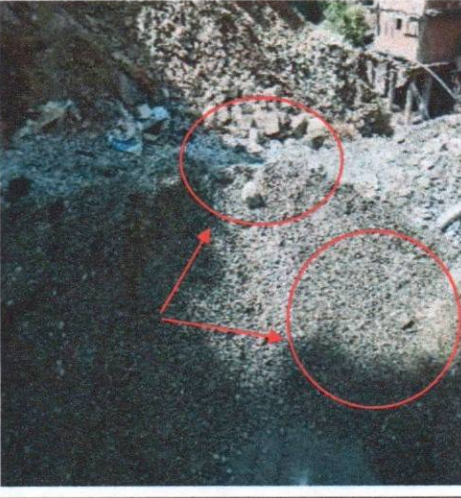
Así también, se verificó que los agregados utilizados para la preparación del concreto estructural de todas las obras de arte que se construirán en la vía, son piedra chancada de ½" a ¾" (agregado grueso), y hormigón de río con presencia de piedra hasta de 2" a 2 ½" (agregado fino), tal como se pudo observar de las imágenes siguientes:

| Imagen n.º 11 | Imagen n.º 12 |
|---|---|
| <p>Vista del agregado fino que se está utilizando para la elaboración del concreto de todos los elementos estructurales de la obra, como se observa es hormigón de río con presencia de piedra hasta de 2" (30/10/2023)</p> | <p>Vista donde se observa el agregado grueso y la piedra que están utilizando en la elaboración del concreto, tanto armado como simple, como se ve es piedra chancada de ½ a ¾" y hormigón (30/10/2023)</p> |
