INFORME DE VISITA DE CONTROL
N° 017-2023-OCI/0442-SVC

VISITA DE CONTROL
HOGAR REFUGIO TEMPORAL TAMBOPATA
TAMBOPATA/TAMBOPATA/MADRE DE DIOS

“VERIFICACIÓN DE USO Y ESTADO SITUACIONAL DE LOS BIENES E INFRAESTRUCTURA DEL HOGAR REFUGIO TEMPORAL DE LA MUNICIPALIDAD PROVINCIAL DE TAMBOPATA”

PERÍODO DE EVALUACIÓN:
DEL 23 AL 28 DE JUNIO DE 2023

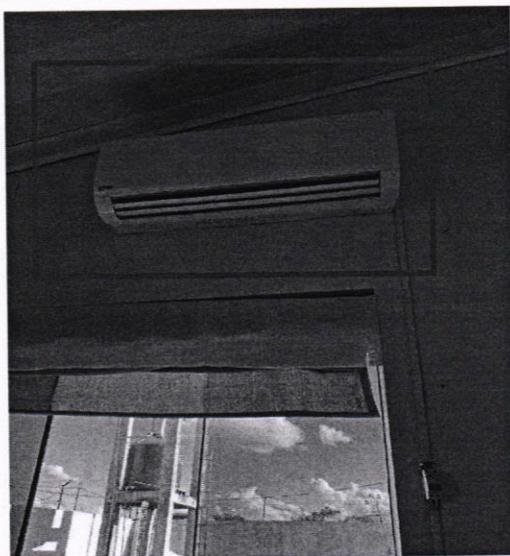
Imágenes n.ºs 1 y 2

- 1. Estado de abandono y falta de mantenimiento en los bienes:** Al realizar la visita se verificó que las instalaciones del Hogar Refugio Temporal Tambopata se encuentran en estado de abandono, así como también se verificó la inoperatividad de distintos bienes como: dos (2) equipos de aire acondicionado, una (1) licuadora malograda y una (1) congeladora inoperativa y almacenada a la intemperie, también se halló dos (2) motocicletas inoperativas.

Imagen n.º 1: Equipo de aire acondicionado ubicado en el dormitorio - Estado inoperativo.

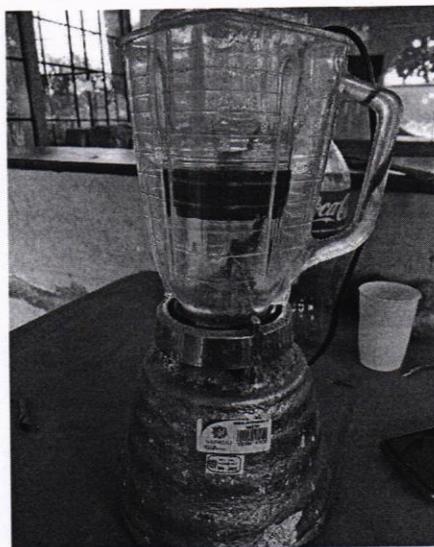
Imagen n.º 2: Licuadora inoperativa ubicada en el ambiente de la cocina.

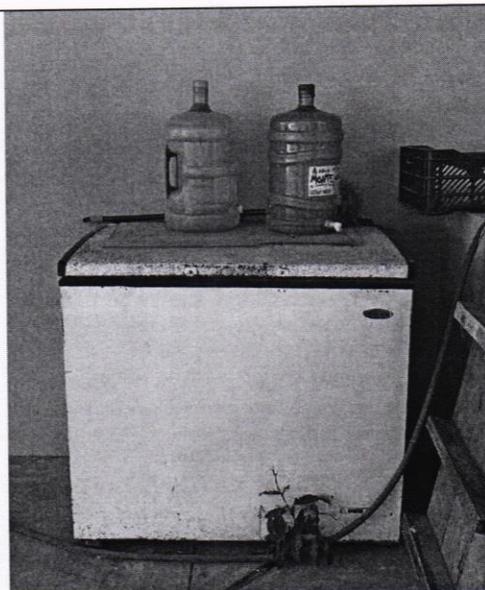
Imagen n.º 4: Congeladora inoperativa ubicada a la intemperie.

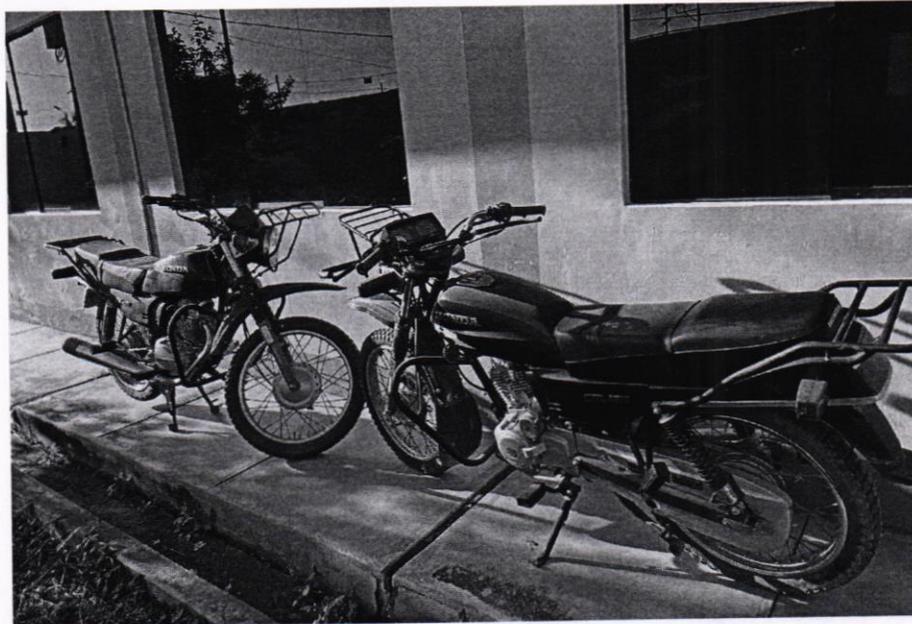
Imagen n.º 5: Ambas motocicletas en estado inoperativo

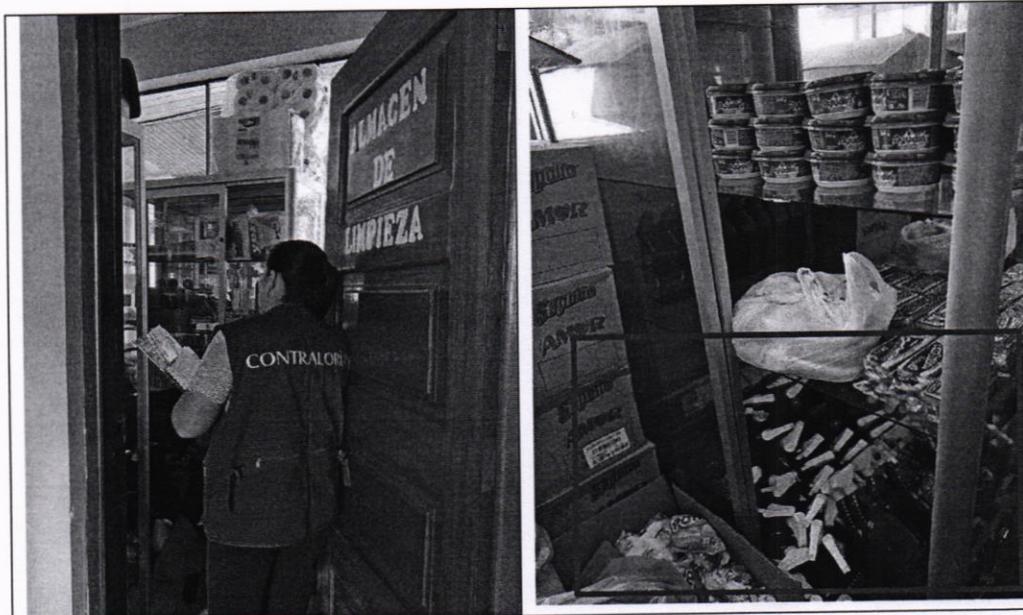
Imágenes n.ºs 6 y 7

2. **Ambientes destinados para el almacenamiento de suministros de limpieza y alimentos perecibles con dificultades para el acceso:** En la visita se constató dos (2) ambientes distribuidos para el almacenamiento de productos para distintos fines.

Al respecto, uno de los ambientes es muy reducido para la cantidad de suministros que alberga, asimismo se evidencio estantes de almacenamiento averiados según el registro fotográfico; en la verificación al segundo ambiente esté se encontró cerrado y no contaba con llave para su acceso al momento de la inspección.

Imagen n.º 6: Almacén de suministros de limpieza reducido y con difícil acceso.

Imagen n.º 7: Vitrina de almacenamiento de productos de limpieza averiada.

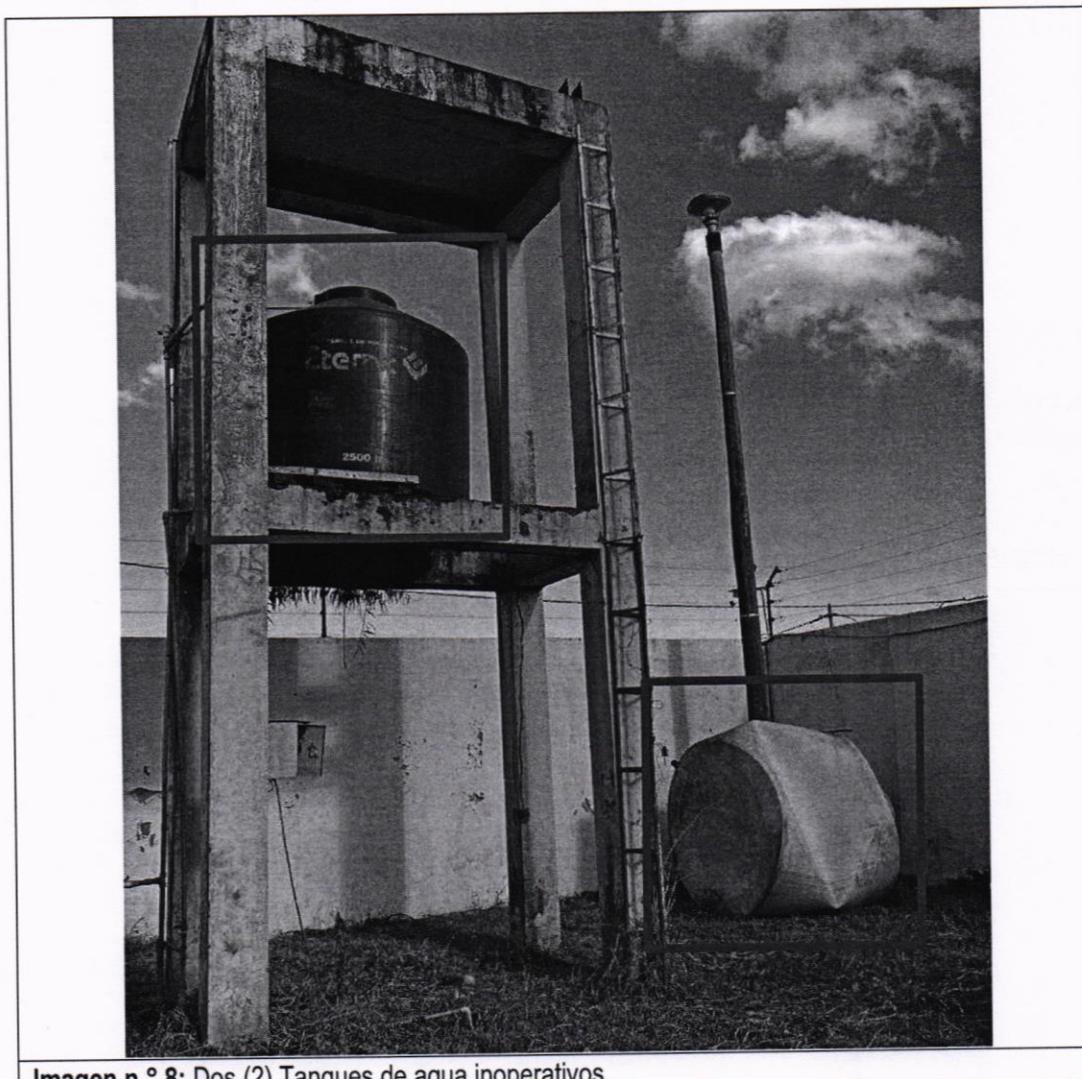
Imagen n.º 8
Condiciones en las que se ubicó los bienes en el Hogar Refugio Temporal Tambopata

3. **Inoperatividad de Tanques de agua:** Durante la visita, se constató la existencia de dos (2) tanques de agua los cuales se encuentran inoperativos, conforme se muestra a continuación:

Imagen n.º 8: Dos (2) Tanques de agua inoperativos.

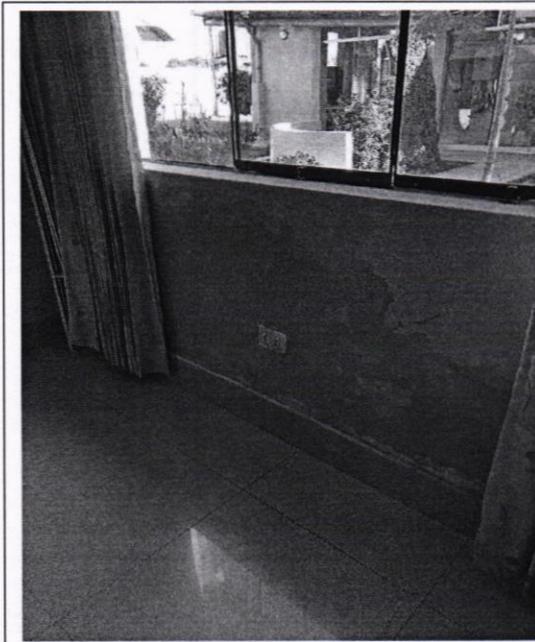
Imágenes n.º 9, 10 y 11
Condiciones en las que se ubicó la infraestructura en el Hogar Refugio Temporal Tambopata

4. **Deterioro y falta de mantenimiento en la infraestructura:** Se evidenció un notorio deterioro en la infraestructura del Hogar Refugio Temporal Tambopata, la presencia de abundante humedad en las paredes de los distintos ambientes, interruptores en mal estado, presencia de termitas y deterioro en el techo.

Imagen n.º 9: Paredes con bastante presencia de humedad.

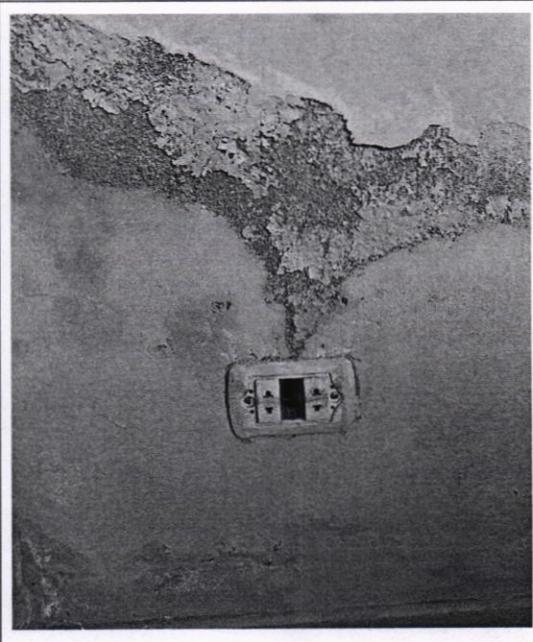
Imagen n.º 10: Interruptor en mal estado y con presencia de humedad.

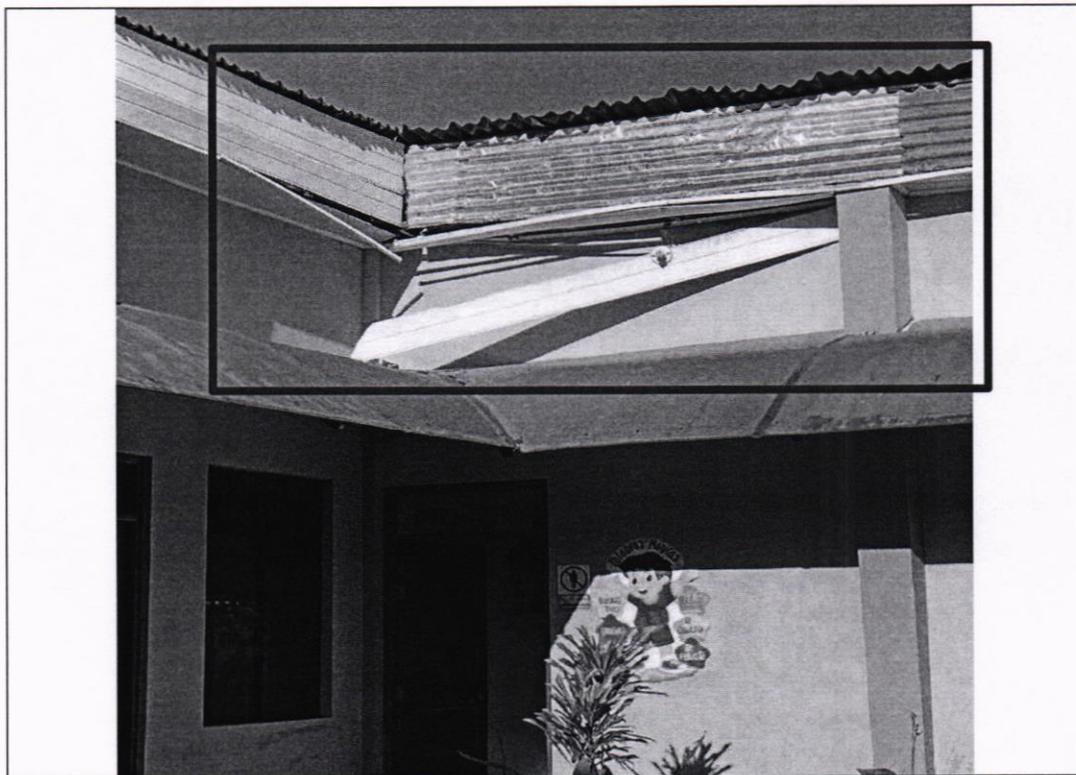
Imagen n.º 11: Deterioro en el techo, lo cual provoca filtraciones en los ambientes internos.

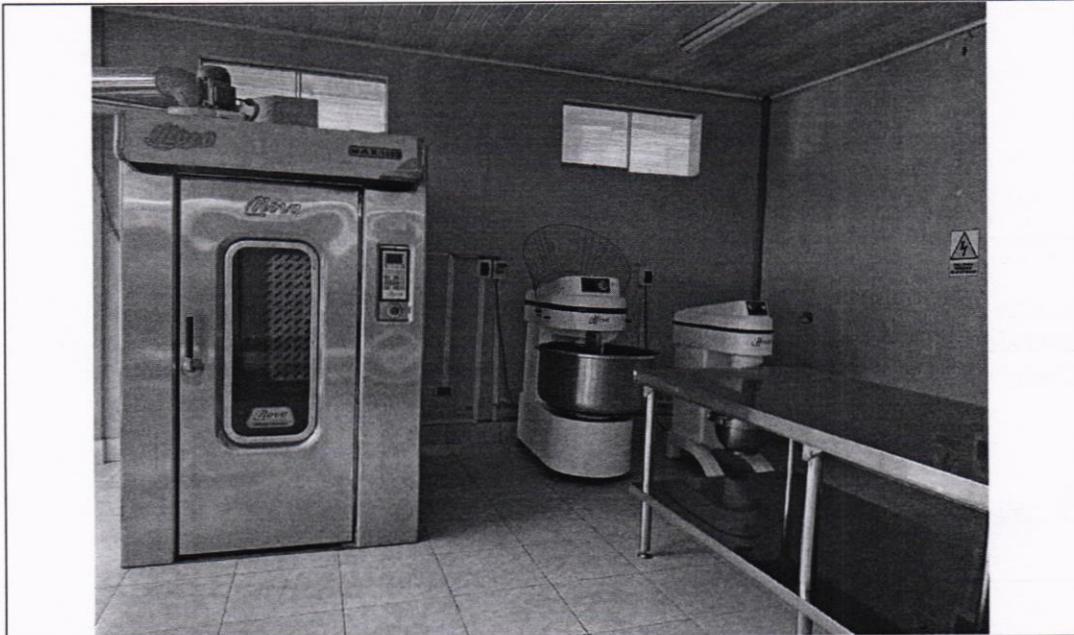
Imágenes n.ºs 12, 13 y 14

5. **Talleres de Costura y Panadería en estado de abandono e inoperativos:** De acuerdo a la visita realizada se advirtió, dos (2) talleres los cuales se encuentran en estado de abandono e inoperativos para poder ser utilizados. Eso indica la falta de mantenimiento de los equipos destinados a los mencionados talleres.

Imagen n.º 12: Taller de panadería en estado inoperativo

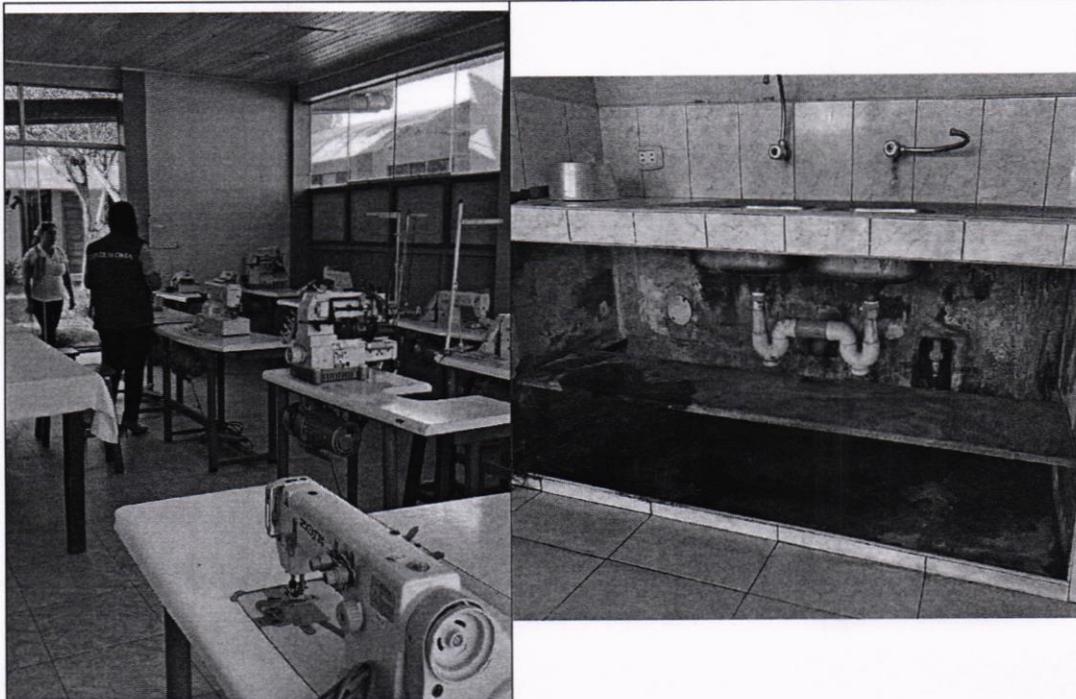
Imagen n.º 13: Taller de costura con máquinas averiadas

Imagen n.º 14: Conexión de agua averiada y en mal estado.

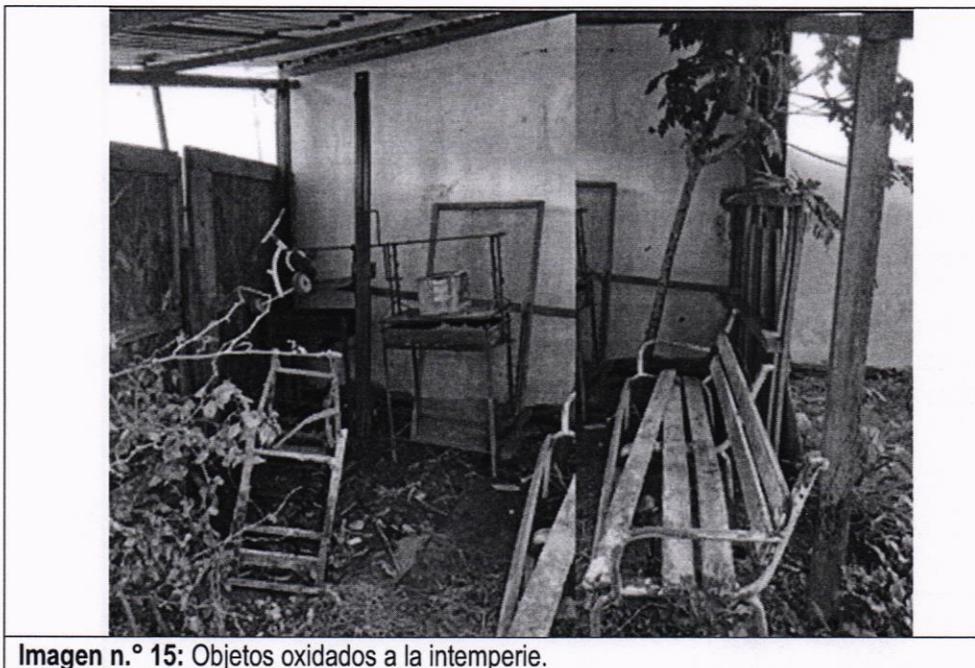
Imagen n.º 15

6. **Objetos inservibles dispersos por las áreas de esparcimiento:** Conforme a lo inspeccionado en el Hogar Refugio Temporal Tambopata, se evidenció la existencia de distintos objetos distribuidos por los alrededores en evidente estado oxidado, representando un riesgo tanto para los trabajadores y usuarios del hogar.

Imagen n.º 15: Objetos oxidados a la intemperie.

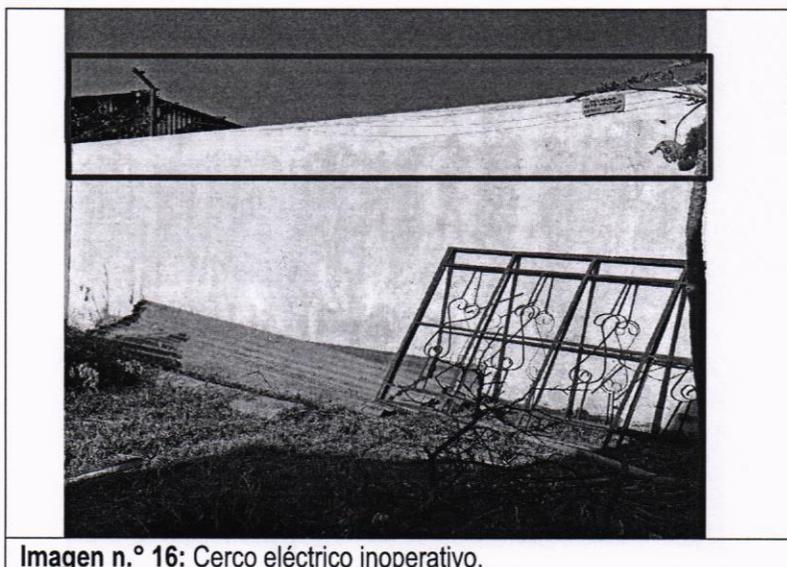
Imagen n.º 16

7. **Deficiencias en el cerco eléctrico:** De acuerdo a la visita realizada, se evidenció un notable deterioro en el cerco eléctrico, el cual se encuentra inoperativo y con falta de mantenimiento, lo que representa un riesgo para la seguridad de las personas.

Imagen n.º 16: Cerco eléctrico inoperativo.

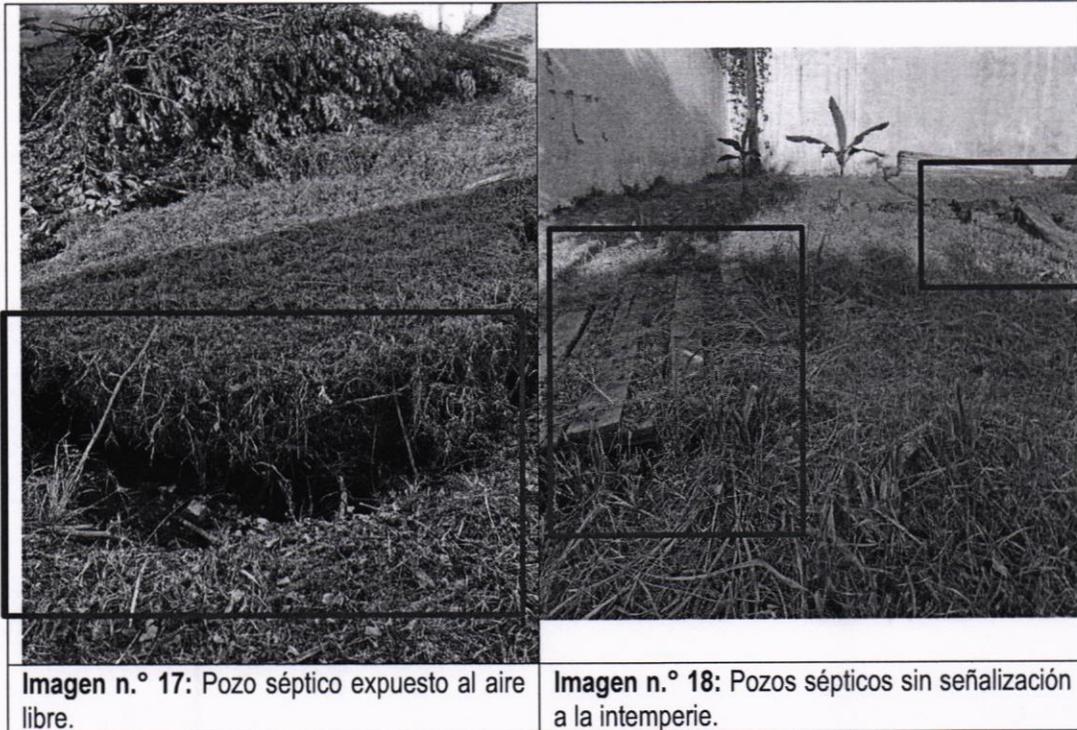
Imágenes n.º 17 y 18

8. **Deficiencias en la construcción de pozos sépticos:** Según lo verificado, el Hogar Refugio Temporal Tambopata cuenta con cuatro (4) pozos sépticos ubicados alrededor de la construcción realizada, los cuales no cuentan con señalización ni las medidas de seguridad pertinentes.

Condiciones en las que se encuentran los pozos sépticos en el Hogar Refugio Temporal Tambopata

Norma técnica I.S. 020 Tanques Sépticos
Capítulo II
Diseño de Tanques Sépticos

“Artículo 5.-Tuberías de Recolección y Conducción al Tanque Séptico

Su función es de conducir las aguas servidas desde las viviendas al tanque séptico, debiendo tener cuidado en su construcción de no contaminar el suelo o el abastecimiento de agua y de impedir la entrada de aguas de infiltración que recargarían la capacidad del tanque.

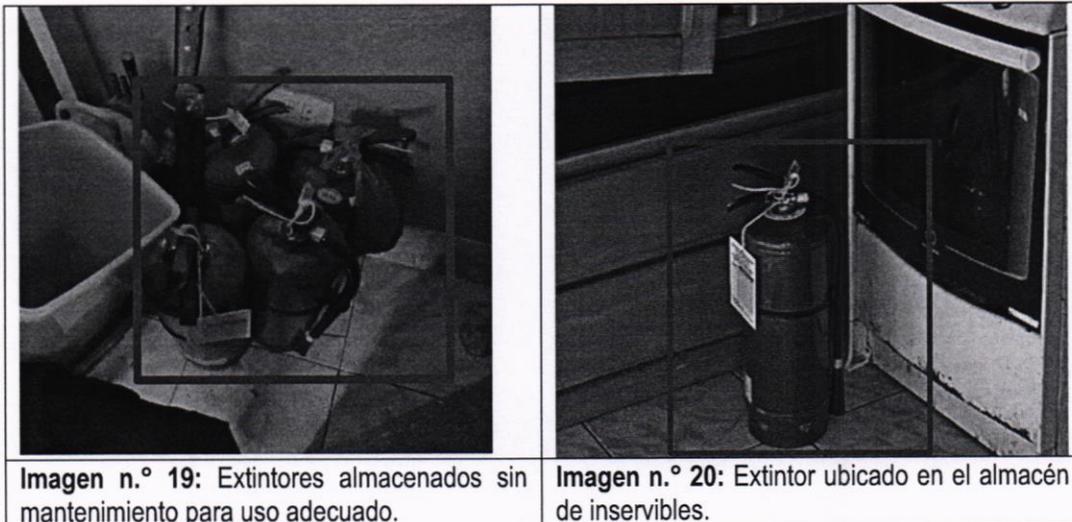
Imágenes n.º 19 y 20

9. **Inadecuado uso y manejo de extintores:** Se observó que en un ambiente donde se almacenaba bienes inservibles también se encontraron cinco (5) extintores almacenados inadecuadamente y con falta de mantenimiento.

Condiciones en las que se encuentran los extintores en el Hogar Refugio Temporal Tambopata

“El propietario u ocupante es responsable de contratar el servicio de mantenimiento y/o recarga y/o prueba hidrostática y que éste sea realizado únicamente por empresas autorizadas.

5.2.7. Los extintores deberán estar instalados en sus respectivos porta-extintores, ganchos, colgadores o gabinetes y deberán señalizarse sus ubicaciones de acuerdo a la figura 2."
