INFORME DE HITO DE CONTROL
N° 052-2023-OCI/0449-SCC

**“EJECUCIÓN DE LA OBRA: CREACIÓN DE SISTEMA DE
RIEGO EN LA GRANJA COMUNAL DE LA COMUNIDAD
CAMPESINA LOS ANDES DE PUCARA EN EL CENTRO
POBLADO DE LOS ANDES DE PUCARA DEL DISTRITO DE
HUAYLLAY - PROVINCIA DE PASCO - DEPARTAMENTO DE
PASCO”**

**HITO DE CONTROL N° 2 – AVANCE EN LA EJECUCION DE
PARTIDAS VALORIZADAS AL MES DE JUNIO DE 2023 DE
LA OBRA**

**PERÍODO DE EVALUACIÓN DEL HITO DE CONTROL:
DEL 24 DE JULIO DE 2023 AL 1 DE AGOSTO DE 2023**

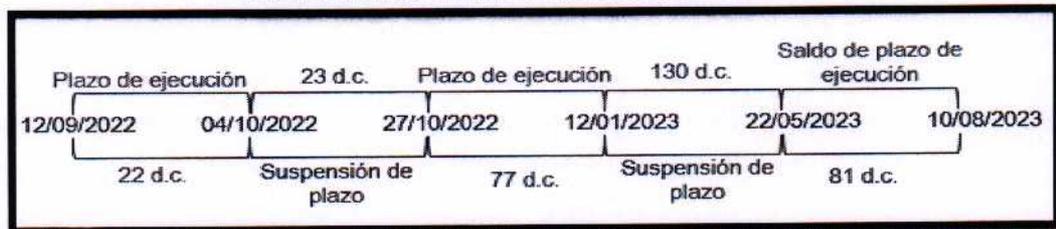
Flujograma n.° 1
Nueva fecha de término contractual de Obra

En merito a ello, mediante Acta de Inicio de Ejecución de Obra⁷ de 12 de setiembre de 2022, se dio por iniciado el plazo contractual y se tenía previsto como fecha de culminación el 10 de marzo de 2023, sin embargo, este plazo de ejecución fue suspendido, por veintitrés (23) días calendario, siendo reiniciado el plazo de ejecución contractual el 27 de octubre de 2022; no obstante, una vez más fue suspendido por ciento treinta (130) días calendario, reiniciándose finalmente el plazo de ejecución contractual el 22 de mayo de 2023, conforme se advierte en el Acta de Reinicio de Plazo de Ejecución n.° 2⁸ de 12 de enero de 2023, en la que se acordó como nueva fecha de término contractual el 10 de agosto de 2023; tal como se muestra a continuación:

Como es de apreciarse, la ejecución de la obra fue reiniciada el 22 de mayo de 2023, motivo por el cual, el personal clave del Contratista y de la Supervisión deberían permanecer en el lugar de ejecución de la obra.

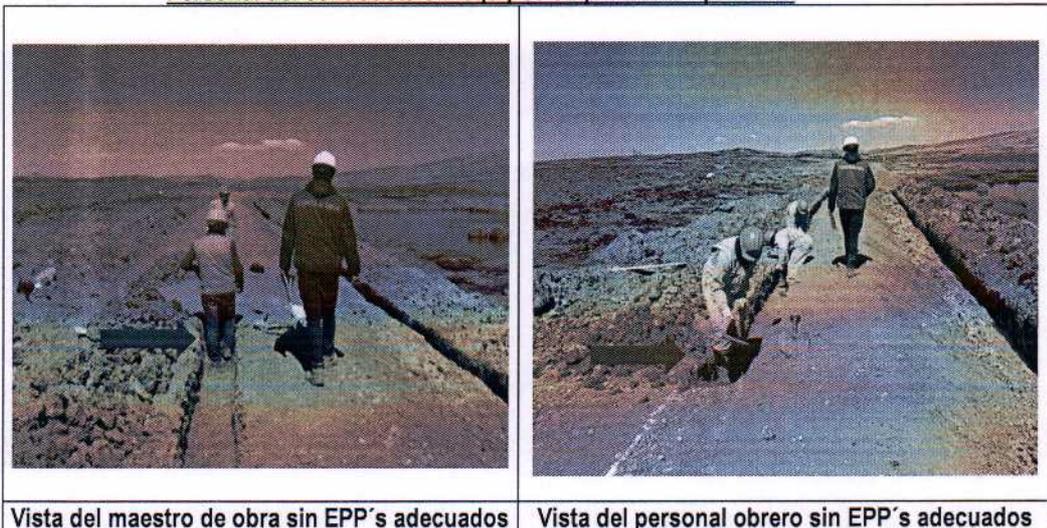
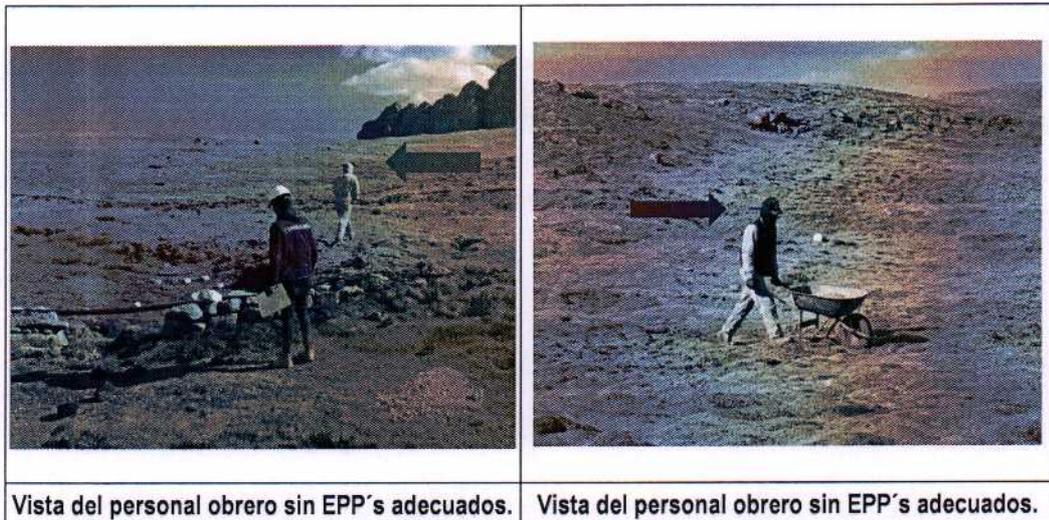
Fotografía n.º 1

Personal del contratista sin equipos de protección personal

Vista del maestro de obra sin EPP's adecuados

Vista del personal obrero sin EPP's adecuados

En ese contexto, la Cláusula Décimo Novena, De las penalidades, del Contrato de ejecución de obra¹³, establece la aplicación de penalidades en los casos que los trabajadores no cuentan con los implementos de seguridad adecuados para el desarrollo de sus labores, como se detalla a continuación:
