INFORME DE ORIENTACIÓN DE OFICIO
N° 43-2023-OCI/0454-SOO

**“EJECUCIÓN Y SUPERVISIÓN DE LA OBRA:
MEJORAMIENTO DEL SERVICIO DE RECREACIÓN PASIVA
EN LA PLAZA DE ARMAS DEL DISTRITO DE PIURA,
PROVINCIA DE PIURA, DEPARTAMENTO DE PIURA”**

**PERÍODO DE EVALUACIÓN:
DEL 25 DE JULIO AL 2 DE AGOSTO DE 2023**

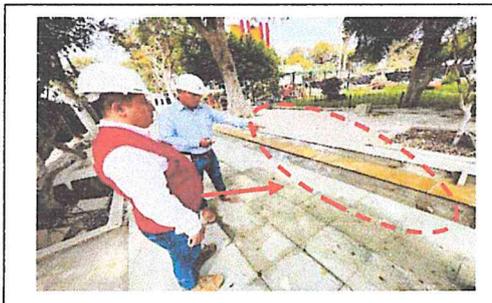
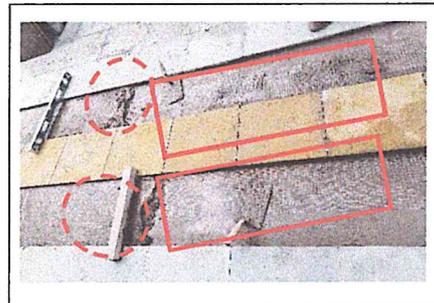
Vistas Fotográficas n.º 1

se aprecia también que los pisos existentes presentan grietas pronunciadas y juntas de dilatación, por lo que se recomienda COLOCAR MALLA DE ACERO (Malla de gallinero), con el fin de contrarrestar cualquier problema futuro con los nuevos enchapes (Agrietamiento).” (LO RESALTADO ES NUESTRO)

Al respecto, en la visita de inspección realizada a la Obra de la Plaza de Armas de Piura, se visualizó que se está colocando dicha malla, sin embargo, ésta no está sujeta al piso existente, ni tampoco se ha previsto el uso de algún aditivo sellador de reparación de dichas fallas, lo cual podría originar que el piso continúe su proceso de agrietamiento y repercuta en la vida útil del piso de baldosa terrazo, dicha verificación se muestra en las vistas fotográficas siguientes:

Colocación de malla tipo gallinero en pisos agrietados sin sujeción al piso en la Plaza de Armas de Piura (Partida 01.05 Colocación de pisos)

“(…) SE RECOMIENDA A LA CONTRATISTA COLOCAR MALLA METALICA TIPO GALLINERO EN LOS PISOS EXISTENTE QUE PRESENTAN GRIETAS PARA EVITAR RAJADURAS DE LAS BALDOSAS NUEVAS COMO CONSECUENCIA AL OMITIR ESTAS RECOMENDACIONES.” (LO RESALTADO ES NUESTRO)

El deficiente proceso constructivo de las partidas contractuales, podría afectar la vida útil de la obra, en desmedro de la inversión ejecutada por la comuna provincial y la no aplicación de penalidad por trabajos mal ejecutados.

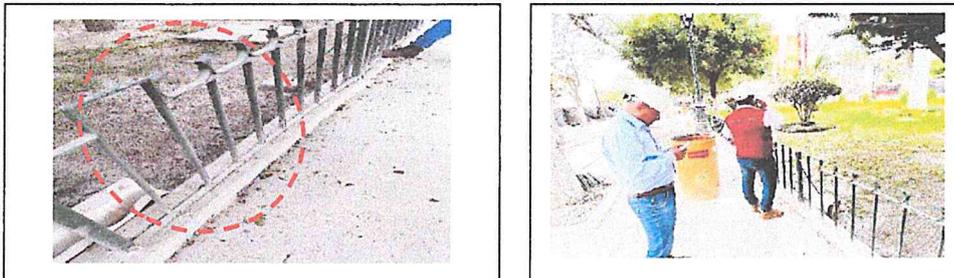
Se verificó en el recorrido a la Obra de la Plaza de Armas de Piura, que las rejas metálicas tienen acabado rugoso, sin trabajos de lijado en la mayor parte del sector verificado, tal como consta en el Acta n.º 001-2023-OCIMPP de 25 de julio de 2023, en la cual se anotó lo siguiente: “Respecto a las rejas metálicas se verificó el acabado deficiente, rugoso...”, tal como se muestra seguidamente:

Vistas Fotográficas n.º 2
Acabado de rejas metálicas en la Plaza de Armas de Piura (Partida 04.03 Rejas metálicas)

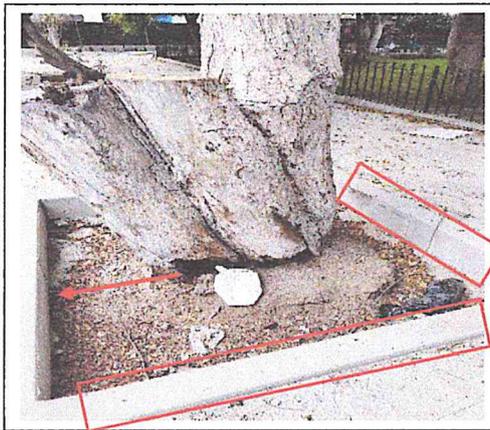
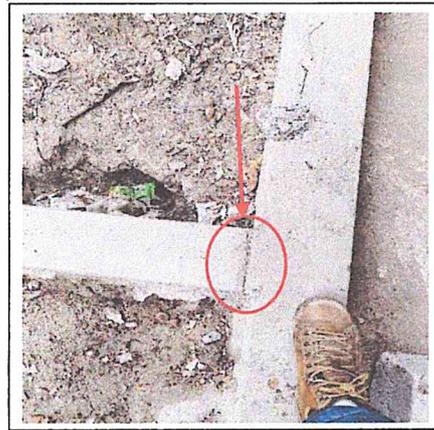
Vistas Fotográficas n.º 3

inspección llevada a cabo el 25 de julio de 2023 en presencia del Supervisor de Obra y Monitor de la obra en mención, la Comisión de Control advirtió que las partidas: 01.06.01 Juntas asfálticas e=1" y 03.04.01 Pintura en sardineles, 04.02.01.01 Desmontaje de bancas, 04.02.02.01 Refacción, pintado y colocación de bancas, 04.04.01.01 Lijado de tachos de basura y 04.04.02.01 Refacción y pintado de tachos de basura, no se encontraban ejecutadas en su totalidad, tal como puede apreciarse en las vistas fotográficas que se presentan a continuación:

No se ha conformado las juntas en ningún sardinél construido, ni pintado ninguno de ellos en la Plaza de Armas de Piura (Partidas 01.06.01 Juntas asfálticas e=1" y 03.04.01 Pintura en sardineles)

La valorización y pago de partidas no ejecutadas en su totalidad podría generar perjuicio económico a la Entidad y la no aplicación de penalidades ante probables retrasos injustificados del contratista y por valorizar metrados no ejecutados.

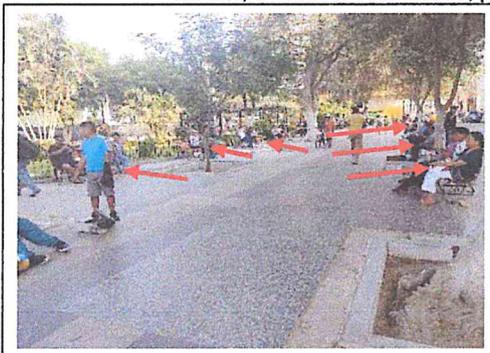
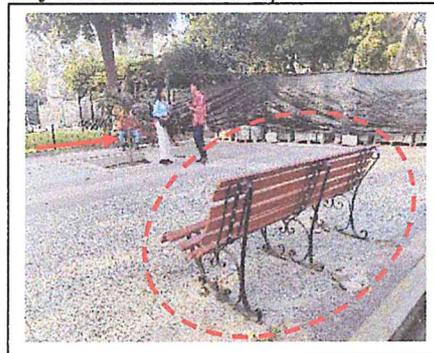
Vistas Fotográficas n.º 4

No se ha culminado con el desmontaje de todas las bancas, por lo tanto, ni con la refacción, pintado y su colocación en la Plaza de Armas de Piura (Partidas 04.02.01.01 Desmontaje de bancas, 04.02.02.01 Refacción, pintado y colocación de bancas)

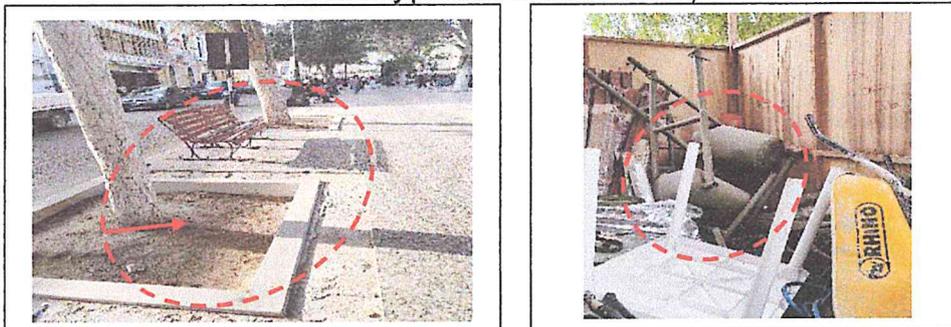
Vistas Fotográficas n.º 5

No se ha culminado con el lijado, refacción, pintado y colocación de todos los tachos de basura en la Plaza de Armas de Piura (Partidas 04.04.01.01 Lijado de tachos de basura y 04.04.02.01 Refacción y pintado de tachos de basura)
