**INFORME DE VISITA DE CONTROL  
N° 017-2023-OCI/0457-SVC**

**“ESTADO SITUACIONAL DE LA OBRA: CREACIÓN DE LOS  
SERVICIOS DEPORTIVOS EN EL COLISEO DEL BARRIO  
RINCONADA DE LA LOCALIDAD DE MUÑANI, DISTRITO DE  
MUÑANI, PROVINCIA DE AZÁNGARO, DEPARTAMENTO DE  
PUNO”**

**PERÍODO DE EVALUACIÓN:  
DEL 31 DE MAYO DE 2023 AL 19 DE JUNIO DE 2023**

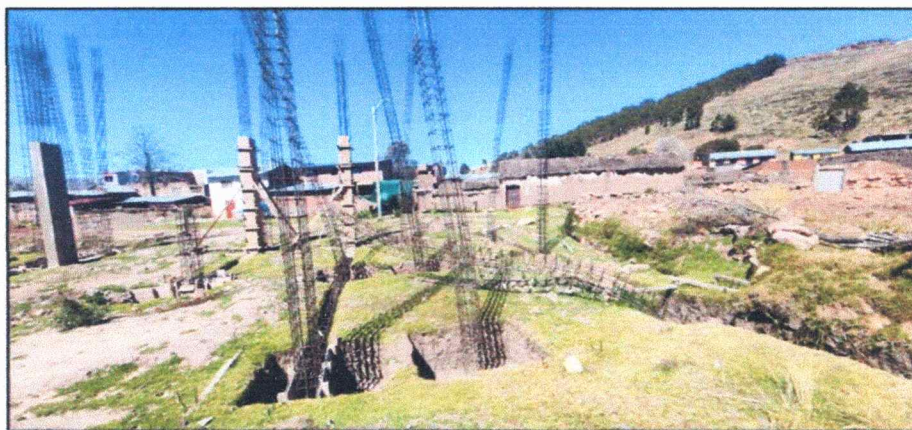
**IMAGEN N° 1**  
**OBRA PARALIZADA**

En efecto, conforme se advierte del acta de visita de control n.º 01-OCI-0457 de 31 de mayo de 2023, esta obra se encuentra suspendida en mérito al acta de suspensión de 6 de diciembre de 2022, teniendo como justificación la renuncia del inspector de obra al haber sido designado como miembro del comité de transferencia de gestión<sup>4</sup> y como se advierte del asiento n.º 051 de 6 de diciembre de 2022 del cuaderno de obra; es decir, está suspendida por más de 5 meses y 24 días y a la emisión del presente informe más de 6 meses y 17 días; por no contar con supervisor o inspector de obra; situación que afecta el logro de la finalidad de la Obra, que es contar con un espacio adecuado para la práctica de deportes, como se advierte en la siguiente imagen:

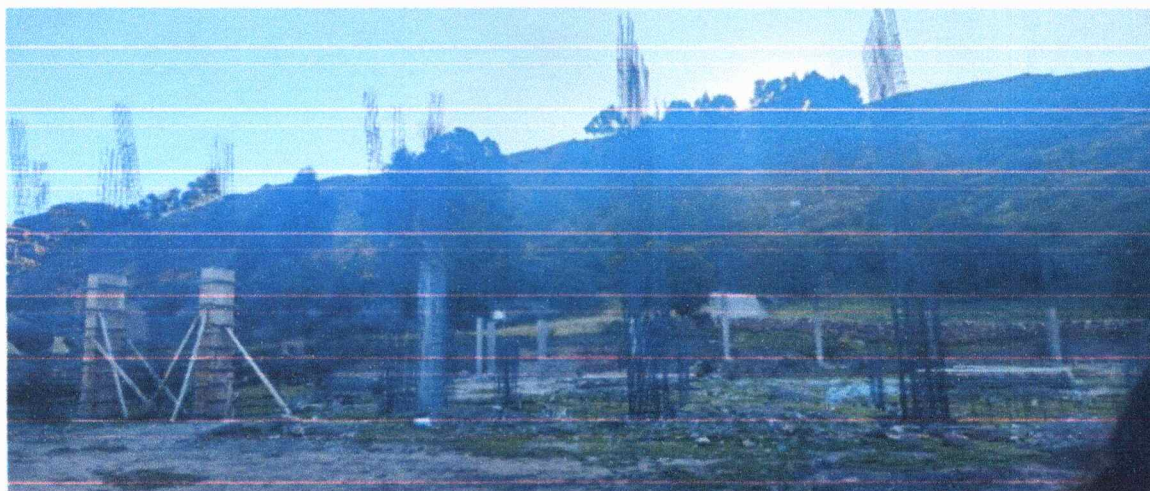
**IMAGEN N° 11**

OBRA AL 31 DE MAYO DE 2023 DONDE NO SE ENCUENTRA LA PARTIDA 01.01.01.02 CERCO PROVISIONAL

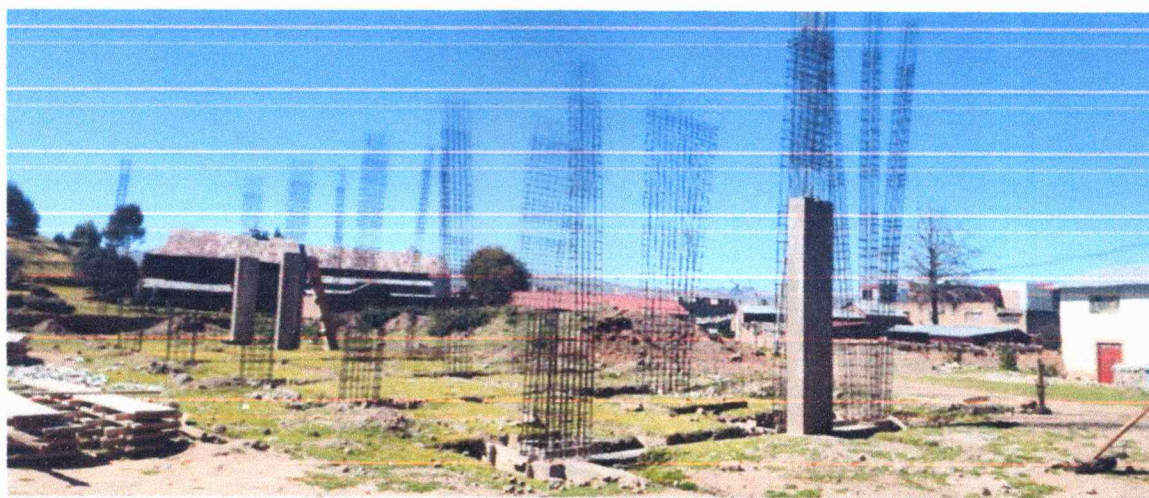
**IMAGEN N° 13**

OBRA VERIFICADA EL 31 DE MAYO DE 2023 DONDE NO SE ENCONTRO LA PARTIDA 01.01.01.03 CARTEL DE OBRA

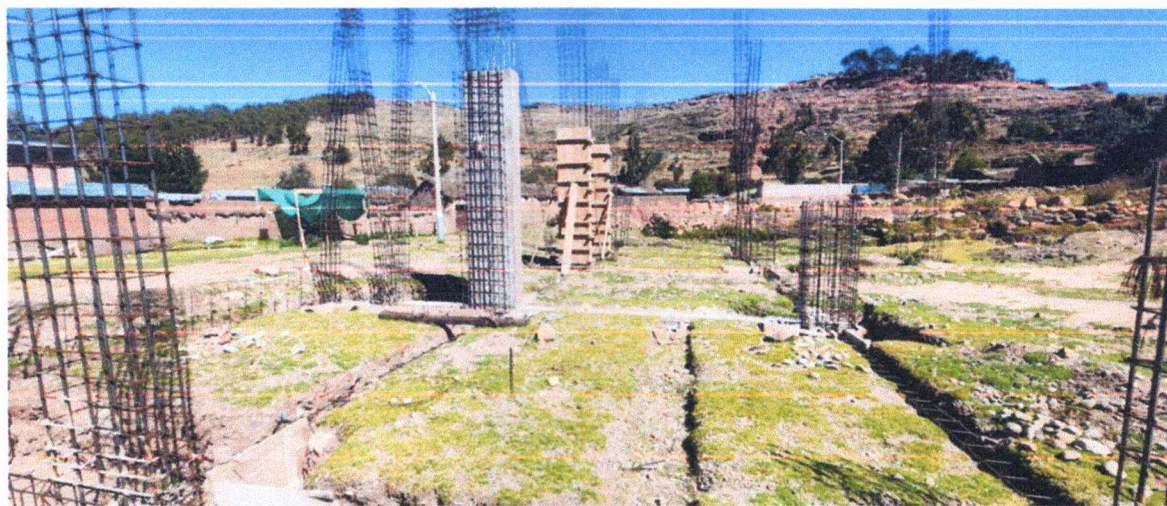
**IMAGEN N° 15**

OBRA VERIFICADA EL 31 DE MAYO DE 2023 DONDE NO SE ENCONTRÓ LA PARTIDA 01.02.01.03.02 SOBRECIMIENTO:  
CONCRETO FC=175KG/CM2

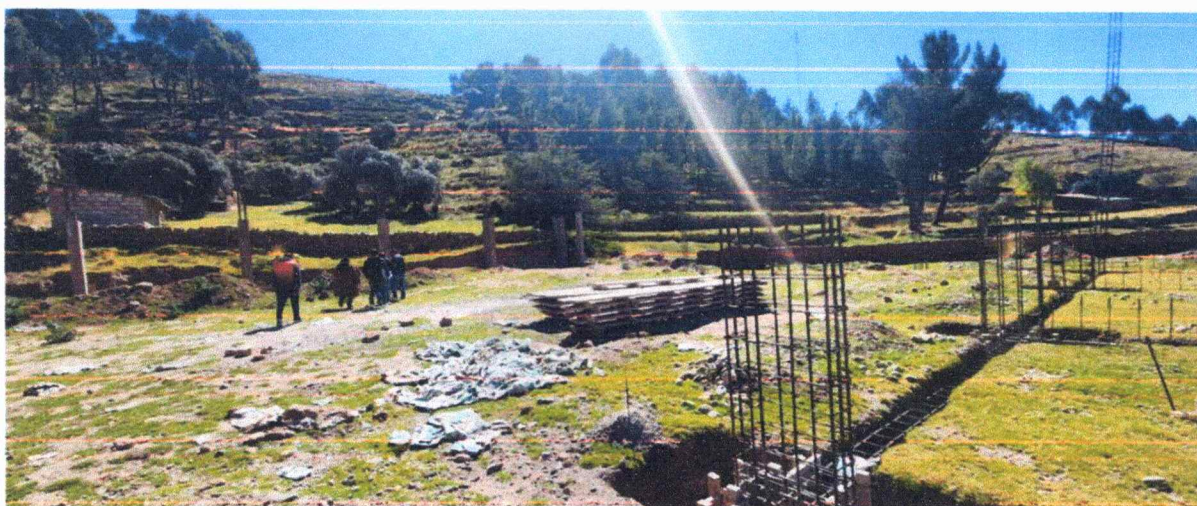
**IMAGEN N° 19**

OBRA AL 31 DE MAYO DE 2023 DONDE SE CONSTATO QUE NO SE EJECUTO LA PARTIDA 01.02.01.03.05 FALSO  
PISO: CONCRETO FC=140KG/CM2.E=4 (M2)

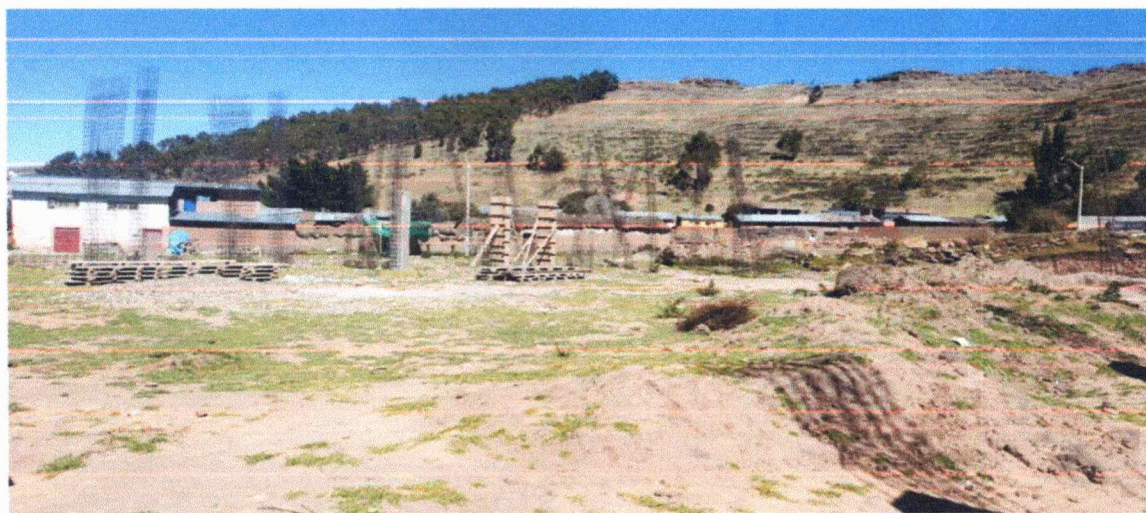
**IMAGEN N° 21**

OBRA AL 31 DE MAYO DE 2023 SE CONSTATO QUE NO SE EJECUTO LA PARTIDA 01.02.01.03.06 GRADERÍO:  
CONCRETO CICLÓPEO FC=175 KG/CM2+50% P.G (M3)

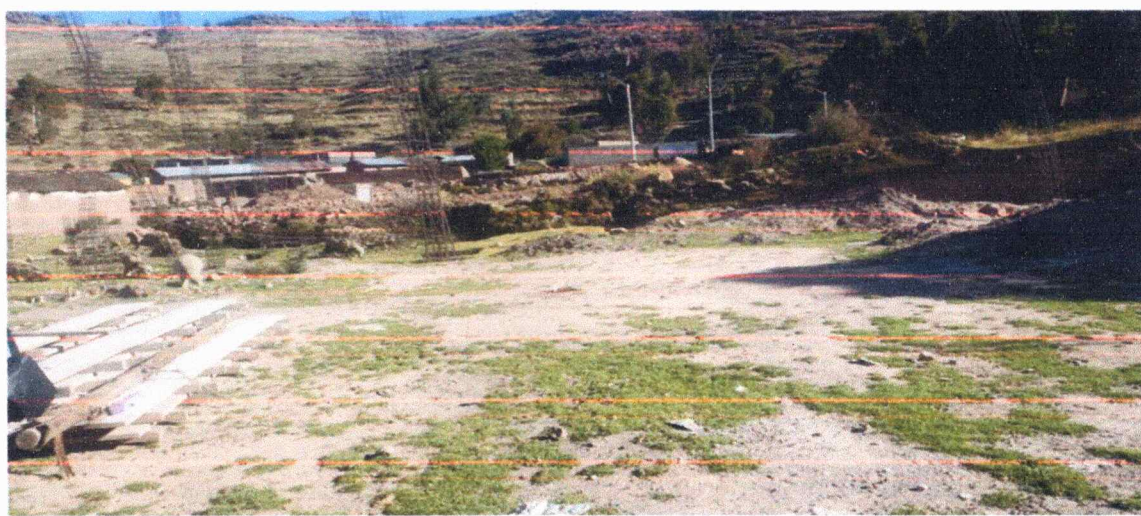
**IMAGEN N° 23**

**VISITA INSITU SE VERIFICO QUE EL CONTRATISTA NO EJECUTO LA PARTIDA 01.02.01.03.07 GRADERÍO: ENCOF. Y DESENCOFADO NORMAL (M2)**

En tal sentido, de la visita de control a la Obra, se advierte que Juan Vargas Ramos, inspector de la obra, no habría controlado los trabajos ejecutados por el Contratista; a pesar, de tener la función de velar directa y permanentemente por la correcta ejecución técnica, económica y administrativa de la obra y del cumplimiento del contrato; sin embargo, otorgo la conformidad de la valorización n.º 1 permitiendo que se valore y pague por partidas no ejecutadas por el Contratista por un monto de S/ 117 595,64.

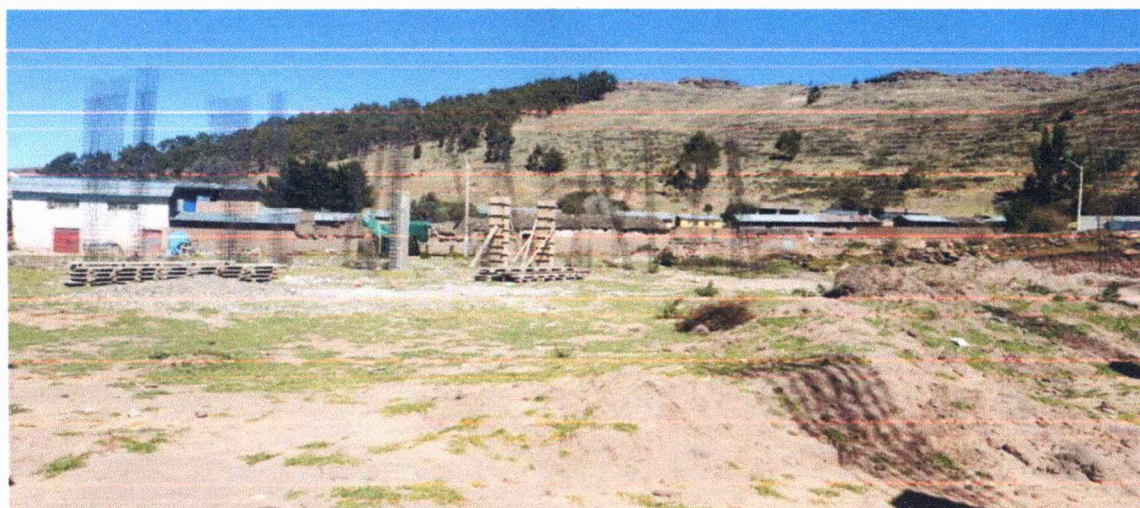
Sin embargo, de la verificación física de la Obra<sup>10</sup>, se advierte que la partida 01.02.02.01.01 correspondiente al Muro de ladrillo K.K tipo V mezcla c:a 1:4 e=1 5cm del COMPONENTE.01 "Adecuada infraestructura deportiva multidisciplinaria y Socio-Cultural", no fue ejecuta por el Contratista; pese a ello, se valorizó 1 072,86 m2 que corresponde al 100% con un costo de S/ 71 677, 78; hecho que no fue observado por Juan Vargas Ramos, inspector de Obra; pese a ello, emitió la conformidad de la valorización n.º 2, conforme se advierte en la siguiente imagen:

IMAGEN N° 25  
CONTRATISTA NO EJECUTO LA PARTIDA LA PARTIDA 01.02.02.01.01 CORRESPONDIENTE AL MURO DE LADRILLO K.K TIPO V MEZCLA C:A 1:4 E=1 5C
