**INFORME DE VISITA DE CONTROL  
N°015-2023- OCI/0481-SVC**

**VISITA DE CONTROL  
SOCIEDAD DE BENEFICENCIA DE HUANCAYO  
HUANCAYO, HUANCAYO, JUNÍN**

**“VERIFICACIÓN A LAS INSTALACIONES DEL  
CEMENTERIO GENERAL DE HUANCAYO”**

**FECHA DE EVALUACIÓN  
DEL 13 DE JUNIO AL 12 DE JULIO DE 2023**

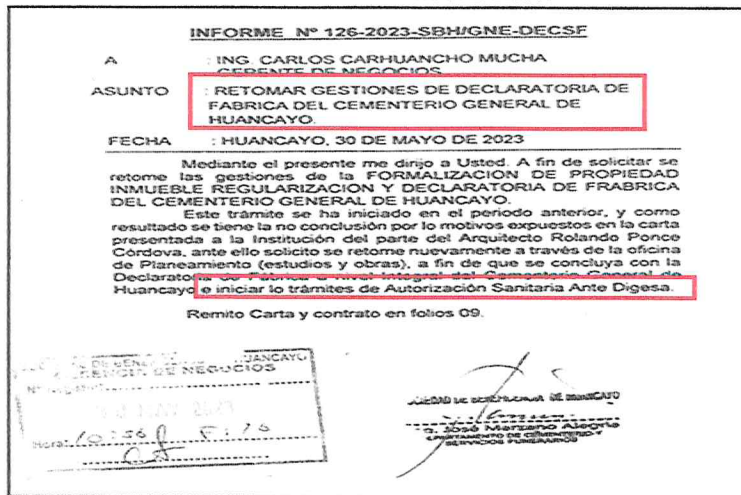
Imagen n.º 1  
Informe n.º 126-2023-SBH/GNE-DECSF

de Huancayo no ha iniciado los trámites para la obtención de la Autorización Sanitaria, como se evidencia en la imagen siguiente:

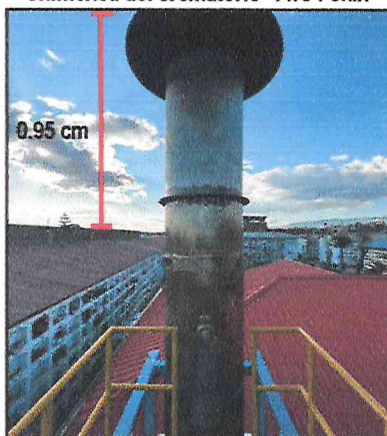
Imagen n.º 2  
Chimenea del crematorio "Ave Fénix"

En ese sentido, se evidenció que la chimenea del crematorio no se encontraría a la altura establecida en la norma citada; en razón a que la altura de la chimenea es de 6.40 m. así mismo, se verificó la altura de las construcciones cercanas al ducto, menores a 7 m como establece la norma, siendo estas son las siguientes:

- El pabellón Santa Catalina tiene una altura de 5.15 m
- El Pabellón San Nicolás, una altura de 5.65 m.

De lo mencionado, podemos evidenciar que la chimenea no se encuentra 3 m. encima de las construcciones aledañas, tal como se muestra en la siguiente foto:

De la imagen precedente, se puede evidenciar que el ducto de la chimenea se encuentra a tan solo 0.95 m por encima de las construcciones aledañas menores a 7 m, siendo estos, el Pabellón Santa Catalina y San Nicolás, contraviniendo a la norma precitada.

De modo que, el hecho que la chimenea no se encuentre a la altura debida, estaría situando en riesgo la salud de tanto los trabajadores del cementerio como de las personas usuarias, debido a la emisión de los gases.

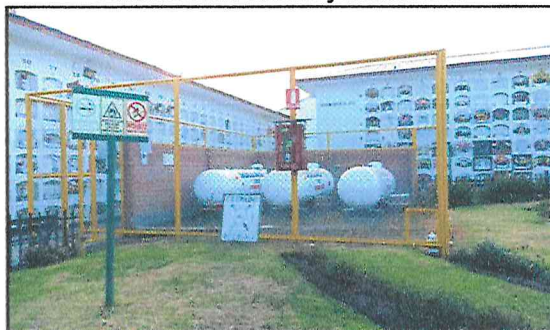
Imagen n.º 4  
Pabellón Santa Catalina y Benedicto XV

Cabe señalar que el Cementerio General de Huancayo cuenta con tres tanques, los mismos que tienen una capacidad de 1000 galones cada uno y se advierte que la distancia de separación entre tanques con los edificios importantes y otras propiedades no se estaría cumpliendo la precitada norma, que establece una distancia mínima de 5 m. precisando que una edificación será denominada edificación importante<sup>4</sup> en caso cumpla con la siguiente condición:

Razón por la cual se debería de considerar como edificación importante a los pabellones Santa Catalina y Benedicto XV, toda vez que son irremplazables para el funcionamiento del cementerio, como se muestra en la imagen siguiente:

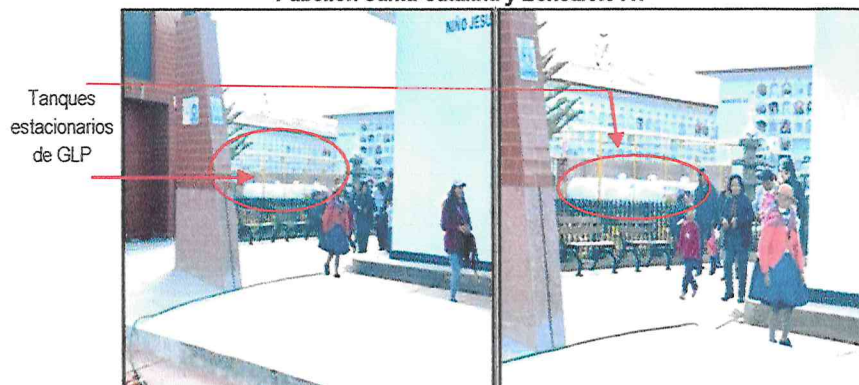
Imágenes n.º 5 y 6  
Pabellón Santa Catalina y Benedicto XV

Asimismo, se advierte que las personas que vienen a visitar a sus difuntos circulan alrededor de dicha instalación, tal como se evidencia en las imágenes siguientes; toda vez que la distancia que existe entre los tanques superficiales y el espacio de circulación (espacio peatonal) es de 1.5 metros, situando en riesgo la salud e integridad tanto de las personas usuarias como de los trabajadores del Cementerio General de Huancayo.

Lo descrito líneas arriba sitúa en riesgo la integridad tanto las personas usuarias como de los trabajadores del Cementerio General de Huancayo, los cuales podrían sufrir los daños que se indican en la Hoja de Datos de Seguridad (MSDS) del GLP de 06 agosto 2018, conforme al detalle siguiente:

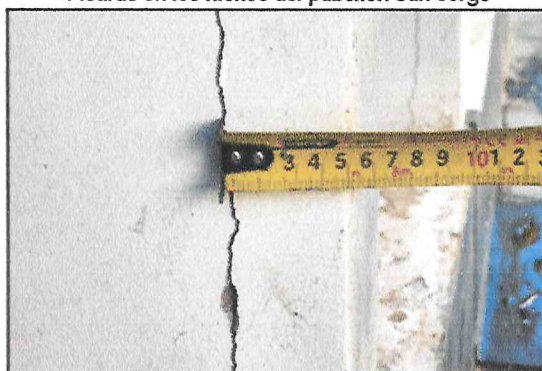
**Imagen n.º 7**

**Fisuras en los nichos del pabellón San Jorge**

Como se aprecia en la imagen precedente, la fisura y posible separación del revestimiento tiene un espesor de 5 centímetros, la que se hace repetitiva en cada nicho del pabellón.

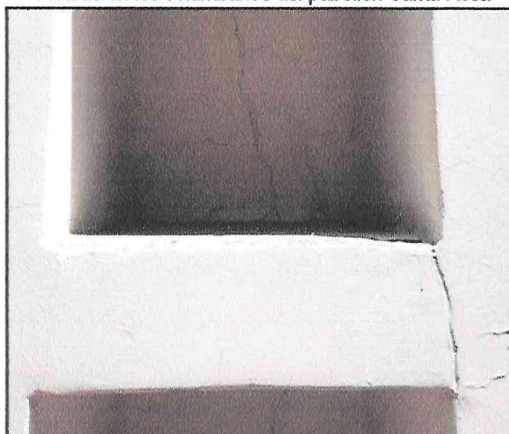
**Imagen n.º 8**

**Fisuras en los columbarios del pabellón Santa Rosa**

Las grietas evidenciadas podrían afectar la estructura del pabellón de columbarios, puesto que está en la unión de columna y losa, y esta se extiende desde la parte inferior hasta la parte superior de la estructura.

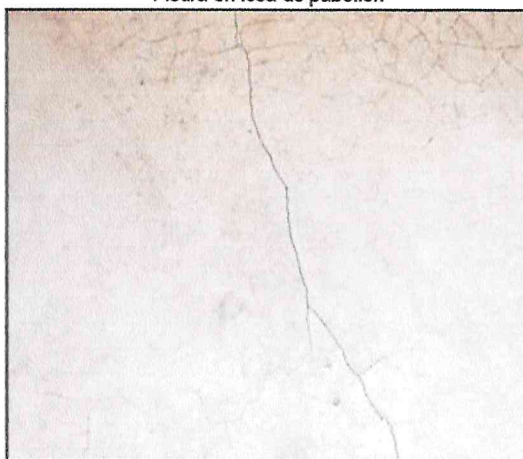
**Imagen n.º 9**  
**Fisura en losa de pabellón**

También se constató que los pabellones de la etapa Bicentenario del Perú presentan deficiencias constructivas en la parte estructural y esto se evidencia en las fisuras de las losas de los pabellones ejecutados. Este hecho deja constancia que el proceso constructivo podría ser deficiente, puesto que las fisuras se presentan en distintos puntos de los pabellones como se muestra en la imagen siguiente:

De la imagen presentada, se muestra la fisura que va hacia el fondo del nicho de forma longitudinal, generando un mal aspecto y evidenciando un posible mal proceso constructivo para que se pueda generar las grietas a casi un año de entrega de la obra.

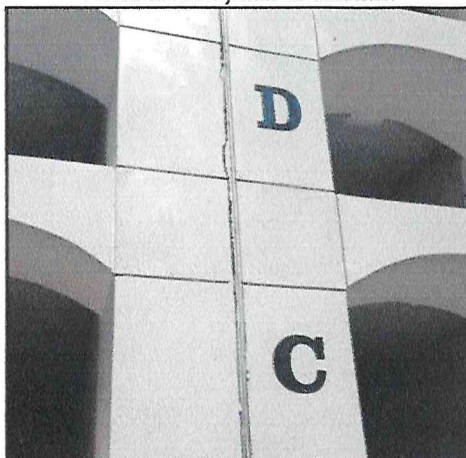
**Imagen n.º 10**  
Fisura entre las juntas de dilatación

Estas grietas se forman en la junta de dilatación entre dos pabellones, hecho que sitúa en un posible mal proceso constructivo. Las juntas de dilatación previenen este tipo de fisuras y en la imagen mostrada podemos apreciar lo contrario; hecho que conlleva, como se mencionó, a dar un mal aspecto e inseguridad a los clientes. Esta obra fue entregada en agosto de 2022 y en la actualidad ya muestra deficiencias constructivas.

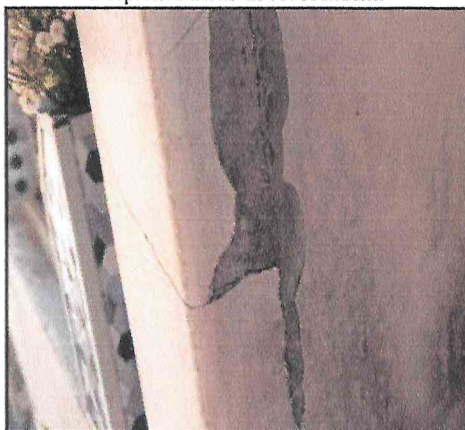
**Imagen n.º 11**  
Desprendimiento de revestimiento

En las divisiones de los nichos también se encuentran fisuras y esto al parecer por un revestimiento de dimensiones que no especifica el expediente técnico, como se evidencia en la imagen siguiente:

De la imagen podemos apreciar que el revestimiento tiene más de 1.5 cm de espesor, lo que genera que esto pueda desprenderse, así también se altera las dimensiones tanto estructurales como arquitectónicas presentadas en el expediente técnico. Así también podemos ver que la pintura está desprendiéndose por la mala calidad de esta y la mala ejecución.

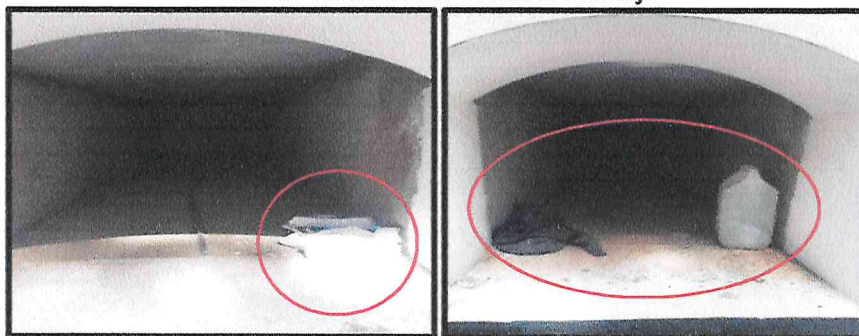
**Imágenes n.º 14 y 15**  
**Nichos del Cementerio General de Huancayo**

Asimismo, se evidenció que no se estaría realizando la limpieza y mantenimiento de las instalaciones del cementerio, de modo que, en diversas zonas se evidenciaron residuos depositados en los nichos, lavaderos y veredas conforme se advierte de las imágenes siguientes:

Por lo observado de las imágenes precedentes, se evidencia prendas de vestir como polos y camisas depositadas en los nichos, asimismo, una galonera con agua en su interior.

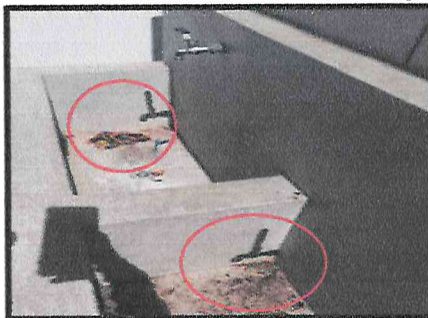
**Imágenes n.º 16**

**Nichos del Cementerio General de Huancayo**

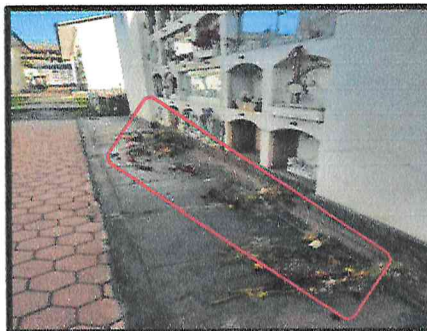
**Imágenes n.º 17**

De manera similar, se observó que las veredas de los nichos se encontrarían con residuos de flores y otros desperdicios, las cuales impedirían tanto el tránsito de las personas usuarias cuanto el uso de estos espacios.

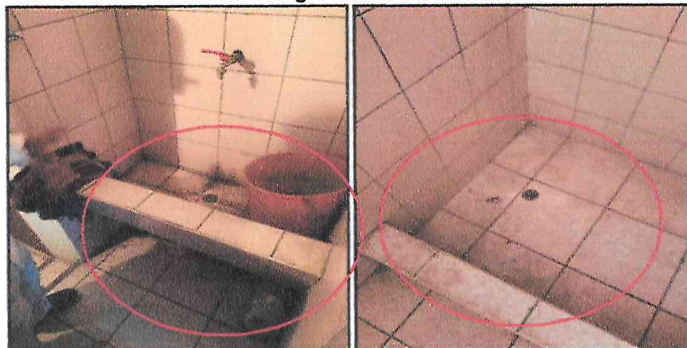
**Imagen n.º 18 y 19**

También, se observó que los servicios higiénicos se encuentran en mal estado, lo que podría afectar la salud de los trabajadores encargados de brindar los servicios de cremación, conforme se aprecia en las imágenes siguientes:

**Servicios higiénicos del crematorio**
