**INFORME DE HITO DE CONTROL
N° 031-2023-OCI/0581-SCC**

**“CONTRATACIÓN DE SERVICIO DE LIMPIEZA,
DESCOLMATACIÓN DEL CANAL CHUTUQUE Y
PROTECCIÓN VIRRILÁ EN EL RÍO PIURA, PROVINCIA DE
SECHURA, DEPARTAMENTO DE PIURA”**

**“EJECUCIÓN DE ACTIVIDADES EN LA TERCERA
QUINCENA”**

**PERÍODO DE EVALUACIÓN DEL HITO DE CONTROL:
DEL 25 AL 29 DE SETIEMBRE DE 2023**

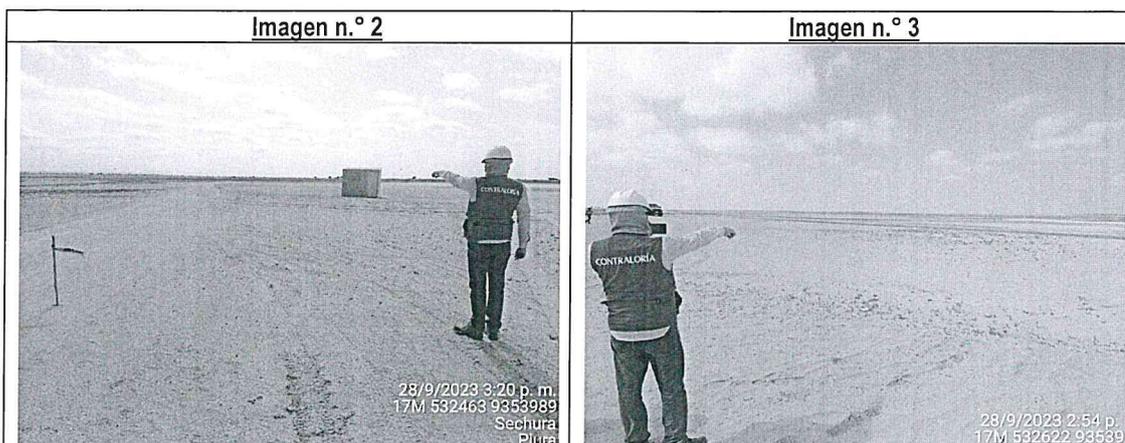
No obstante, de la verificación efectuada por la comisión auditora los días 26, 27 y 28 de setiembre de 2023³, se ha evidenciado que aún no se han iniciado los trabajos descritos en el cuadro anterior, existiendo un atraso de doce (12) días respecto al inicio de la ejecución de la partida de Campamentos/Talleres/Almacenes; ocho (8) días de atraso en el inicio de la partida de excavación en material suelto, nueve (9) días de atraso en el inicio de la partida control topográfico; y, de siete (7) días en el inicio de las partidas relacionadas con la ejecución del dique como son el Carguío y Transporte de material, suministro e instalación de geocontenedores y suministro e instalación de geotextil tejido biaxial.

Se observa el lugar donde se ha proyectado el campamento, talleres y almacenes, solo se evidencia una caseta.

Se puede observar la proyección del eje del dique, donde no se están efectuando partidas al respecto.

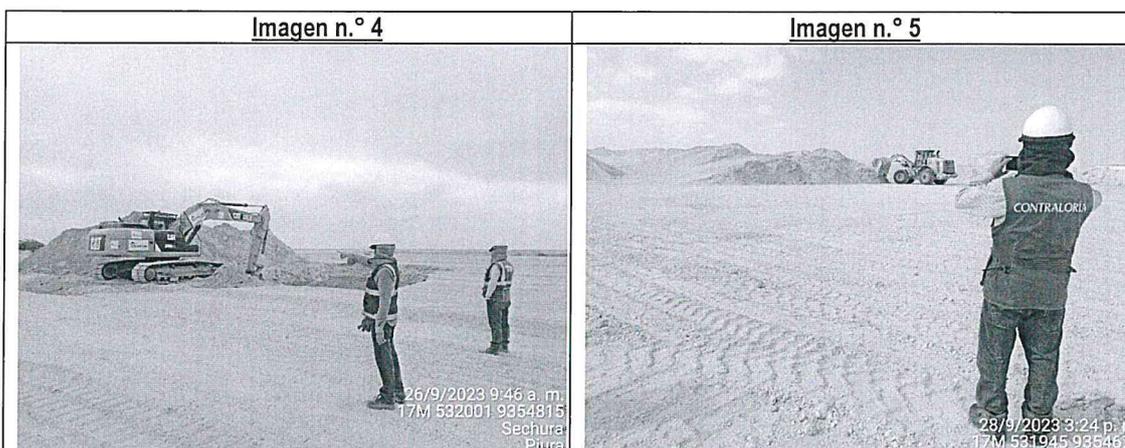
Asimismo, se ha verificado que se viene ejecutando la partida "Habilitación de Material" sin el uso de un tractor sobre orugas, soslayando lo establecido en el análisis de costos unitarios del Segundo Entregable de la Ficha Técnica Definitiva – 100%, en lugar de ello, se viene utilizando una excavadora sobre orugas y un cargador frontal.

En las fotografías n.ºs 4 y 5, se observa que la ejecución de la partida "Habilitación de material" no se ejecuta con tractor sobre orugas como lo establece el Segundo Entregable de la FTD – 100%, sino con una excavadora y un cargador frontal, maquinaria requerida para efectuar otras partidas.

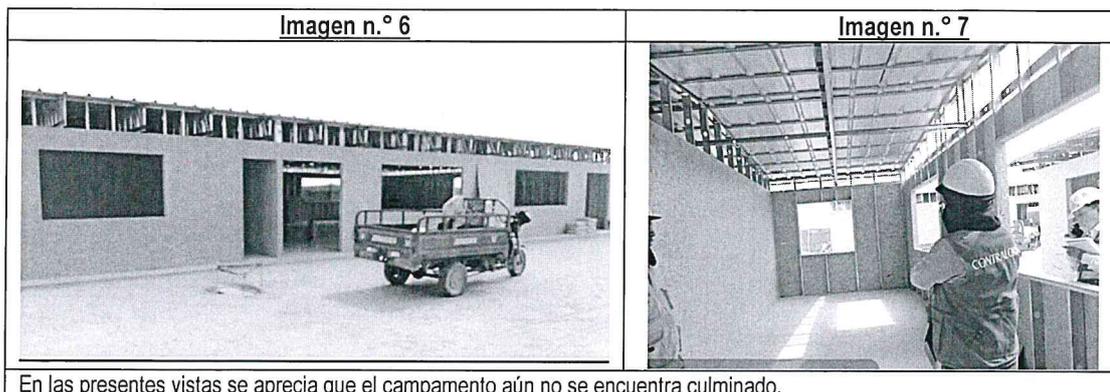
Es de precisar que el campamento aún no se encuentra culminado, debido a que no se cuenta con servicios higiénicos para los trabajadores, los ambientes existentes no cuentan con instalaciones eléctricas, instalaciones sanitarias, puertas, ventanas, mobiliario, entre otros y que de acuerdo a lo establecido en el Cronograma de Ejecución de la Actividad" del Segundo Entregable de la Ficha Técnica Definitiva – 100%, debió terminarse el 21 de agosto de 2023, siendo necesaria su culminación a efectos de facilitar la implementación del doble turno en la ejecución de las actividades.

En las presentes vistas se aprecia que el campamento aún no se encuentra culminado,

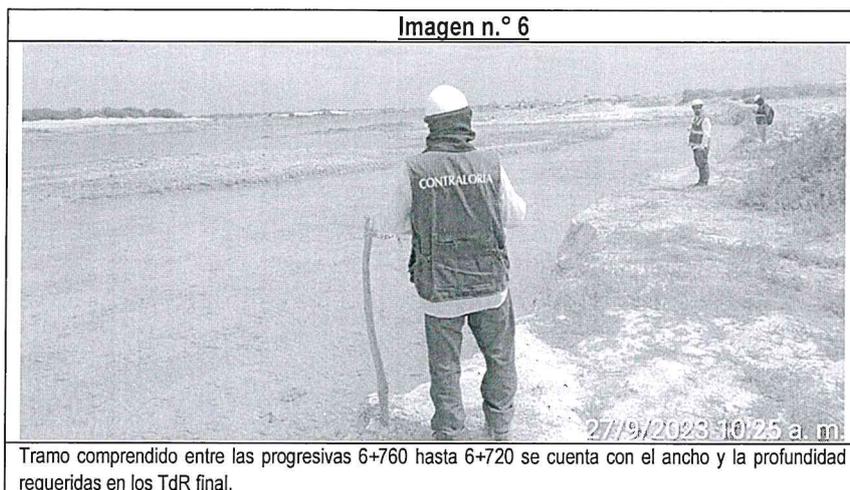
La situación expuesta, afecta el avance de los trabajos en la actividad de Limpieza y Descolmatación del Canal Chutuque; puesto que, un aumento en la cantidad de maquinaria existente; así como, su utilización durante veinte (20) horas diarias, reflejarán un mayor movimiento de tierras; siendo el caso señalar que faltando cuarenta y tres (43) días calendario, desde la visita de la comisión auditora hasta la culminación del plazo contractual, solo se está interviniendo desde la progresiva 8+324 a 6+100; es decir, de los 8 324 m de longitud a intervenir, solo se está trabajando en 2 224 m; de los cuales 190 m cuenta con el ancho y la profundidad terminados.
