**INFORME DE HITO DE CONTROL
N° 041-2023-OCI/0581-SCC**

**“CONTRATACIÓN DE SERVICIO DE LIMPIEZA,
DESCOLMATACIÓN DEL CANAL CHUTUQUE Y
PROTECCIÓN VIRRILÁ EN EL RÍO PIURA, PROVINCIA DE
SECHURA, DEPARTAMENTO DE PIURA”**

**“EJECUCIÓN DE ACTIVIDADES EN LA QUINTA QUINCENA
E INFORMES QUINCENALES N.ºS 3 Y 4”**

**PERÍODO DE EVALUACIÓN DEL HITO DE CONTROL:
DEL 16 AL 27 DE OCTUBRE DE 2023**

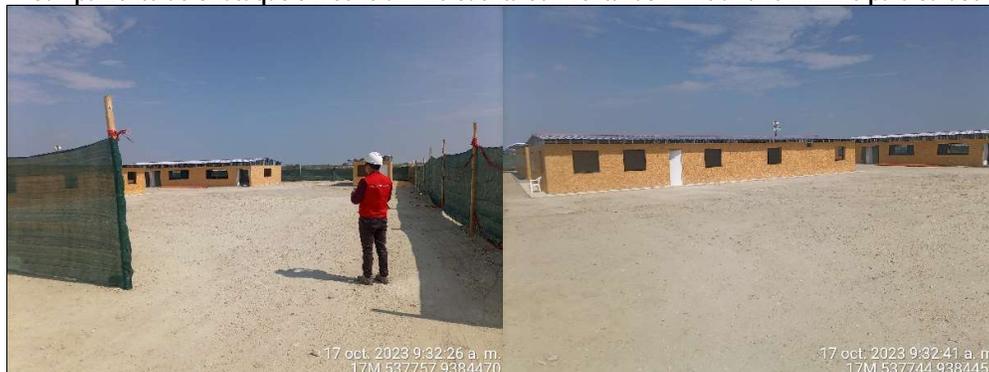
Fotografías n.ºs 1 y 2

Campamento de Chutuque sin concluir. No cuenta con ventanas ni mobiliario mínimo para su uso.

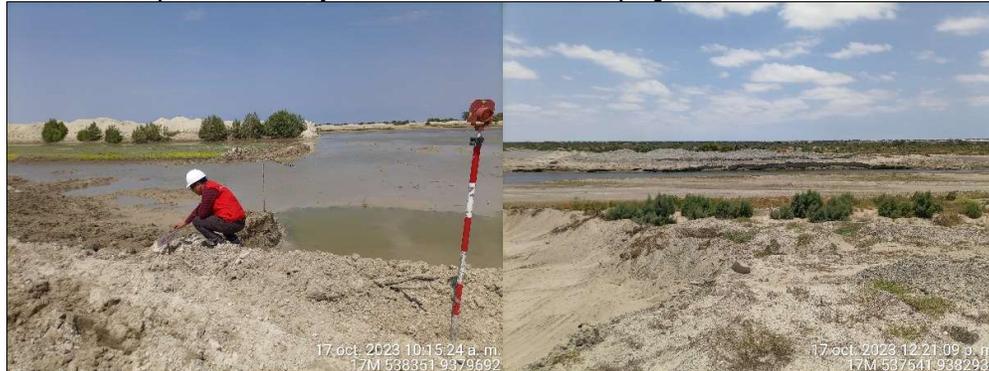
Fotografías n.ºs 3 y 4

En Chutuque sólo se han ejecutado actividades entre las progresivas km 8+324 al km 5+020.

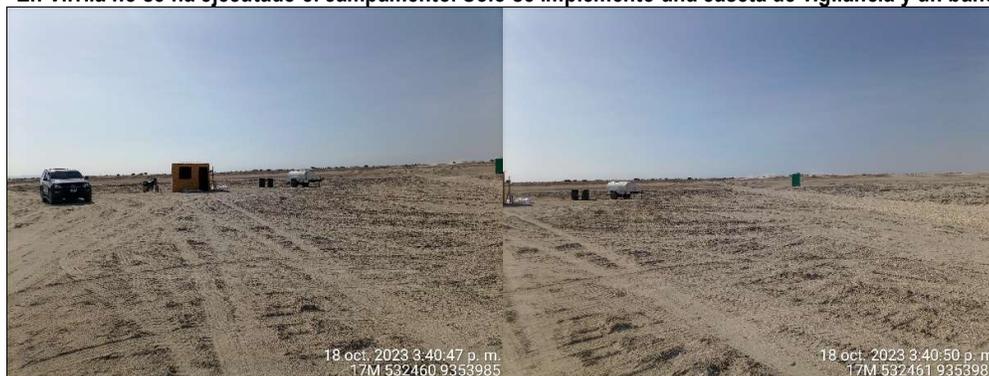
Fotografías n.ºs 5 y 6

En Virrilá no se ha ejecutado el campamento. Sólo se implementó una caseta de vigilancia y un baño.

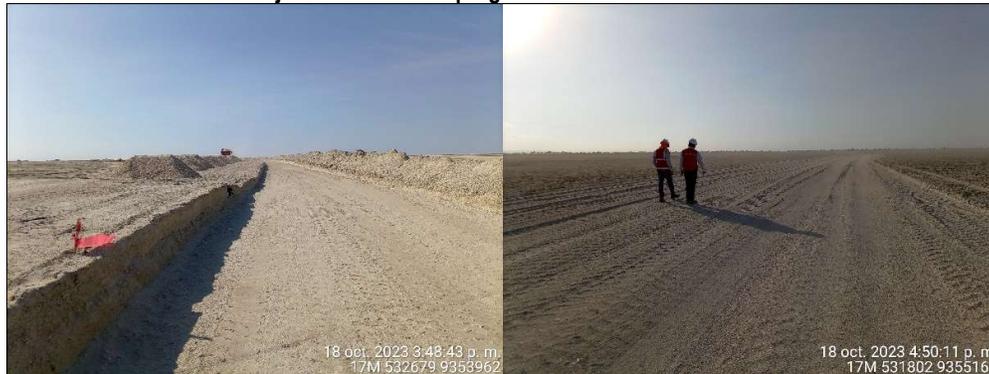
Fotografías n.ºs 7 y 8

Se verificó que a la fecha de la inspección (18 de octubre de 2023) existe un atraso de diez (10) días en el inicio de las partidas relacionadas al componente de “Sistema de protección” para la ejecución del dique.

En Virrillá no se han colocado geocontenedores ni geotextiles. Las actividades de excavación sólo se han ejecutado entre las progresivas km 4+360 al km 5+580.

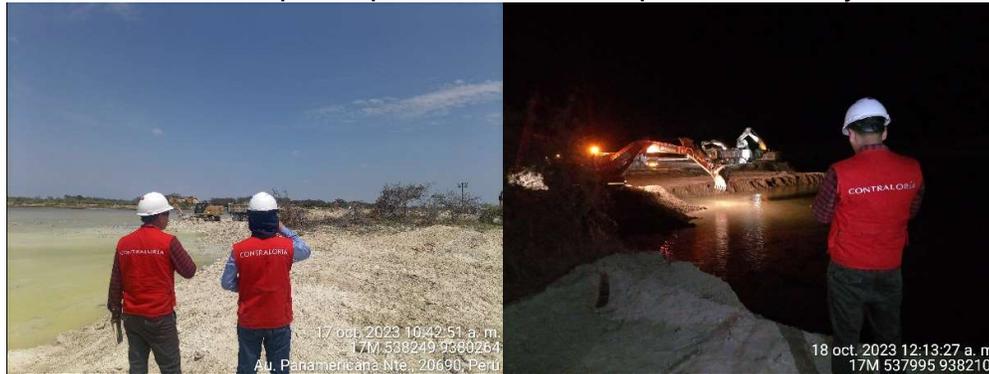
Fotografías n.ºs 9 y 10

Sin embargo, de la visita de inspección física realizada el día 17 de octubre de 2023 al sector Chutuque, en el turno día, se encontró catorce (14) excavadoras sobre orugas¹⁰, cuatro (4) cargadores frontales, dos (2) tractores sobre oruga¹¹, veintiséis (26) camiones volquetes y una (1) motoniveladora. Así también, durante el turno noche se encontró ocho (8) excavadoras trabajando.

Verificación de maquinaria operativa en el sector Chutuque en los turnos día y noche.

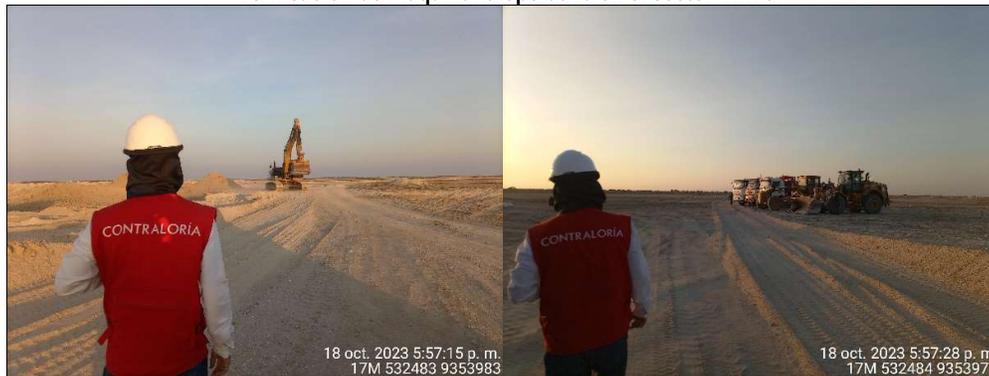
Fotografías n.ºs 11 y 12

Asimismo, de la visita de inspección física realizada el día 18 de octubre de 2023 al sector Virrilá en el turno día, se encontró un (1) cargador frontal, tres (3) camiones volquetes, dos (2) excavadoras sobre orugas y una (1) motoniveladora. También mencionar que, no se viene trabajando durante el turno noche en este sector.

Verificación de maquinaria operativa en el sector Virrilá.

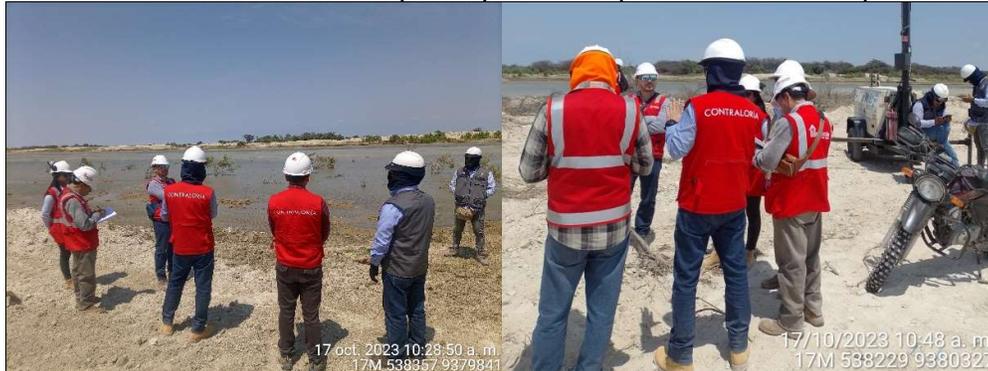
Fotografías n.ºs 13 y 14

Visita de verificación en campo de la presencia del personal clave en Chutuque.

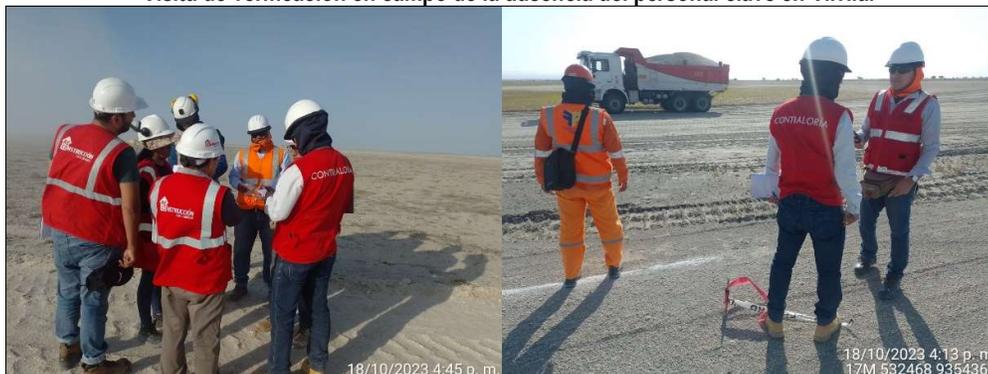
Fotografías n.ºs 15 y 16

Visita de verificación en campo de la ausencia del personal clave en Virrilá.

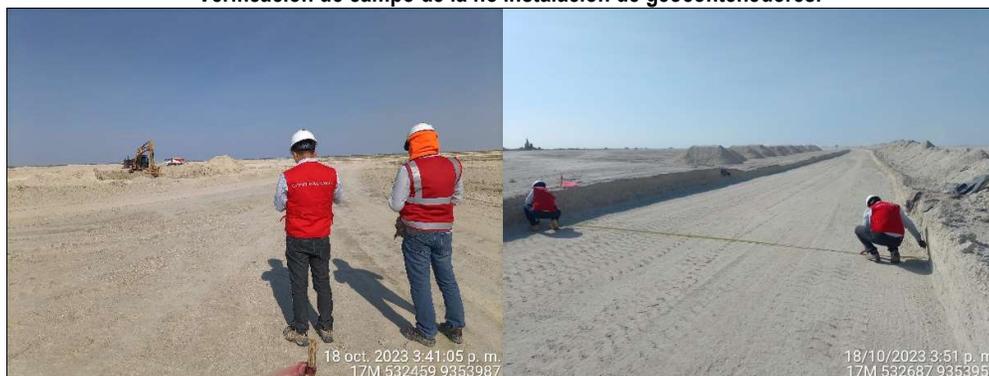
Fotografías n.ºs 17 y 18

Verificación de campo de la no instalación de geocontenedores.

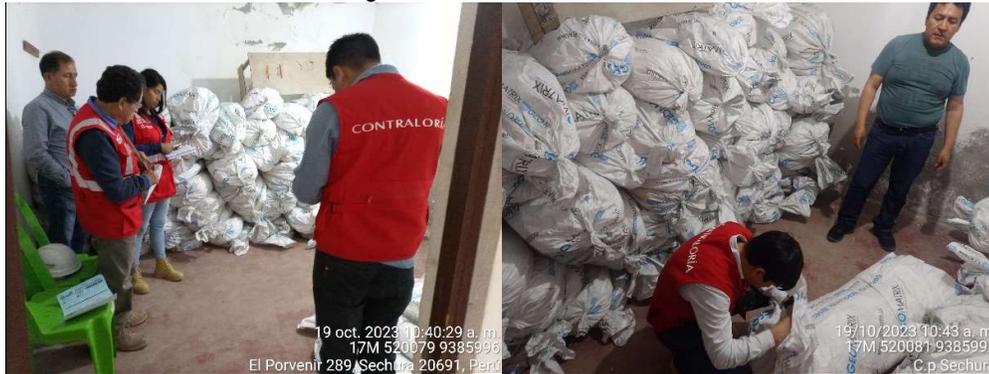
Fotografías n.ºs 19 y 20

Verificación de la existencia de 200 geobolsas en el almacén del Contratista en la ciudad de Sechura.
