INFORME DE VISITA DE CONTROL
N° 003-2023-OCI/0701-SVC

**VISITA DE CONTROL
GERENCIA REGIONAL DE CONTROL
PUNCHANA, MAYNAS, LORETO**

**“EJECUCIÓN DEL PLAN DE ACCIÓN EMERGENCIA
SANITARIA POR BROTE DE DENGUE BAJO EL MARCO
DEL DECRETO SUPREMO N.º 009-2023-SA”**

**PERÍODO DE EVALUACIÓN:
DEL 14 DE JUNIO DE 2023 AL 20 DE JUNIO DE 2023**

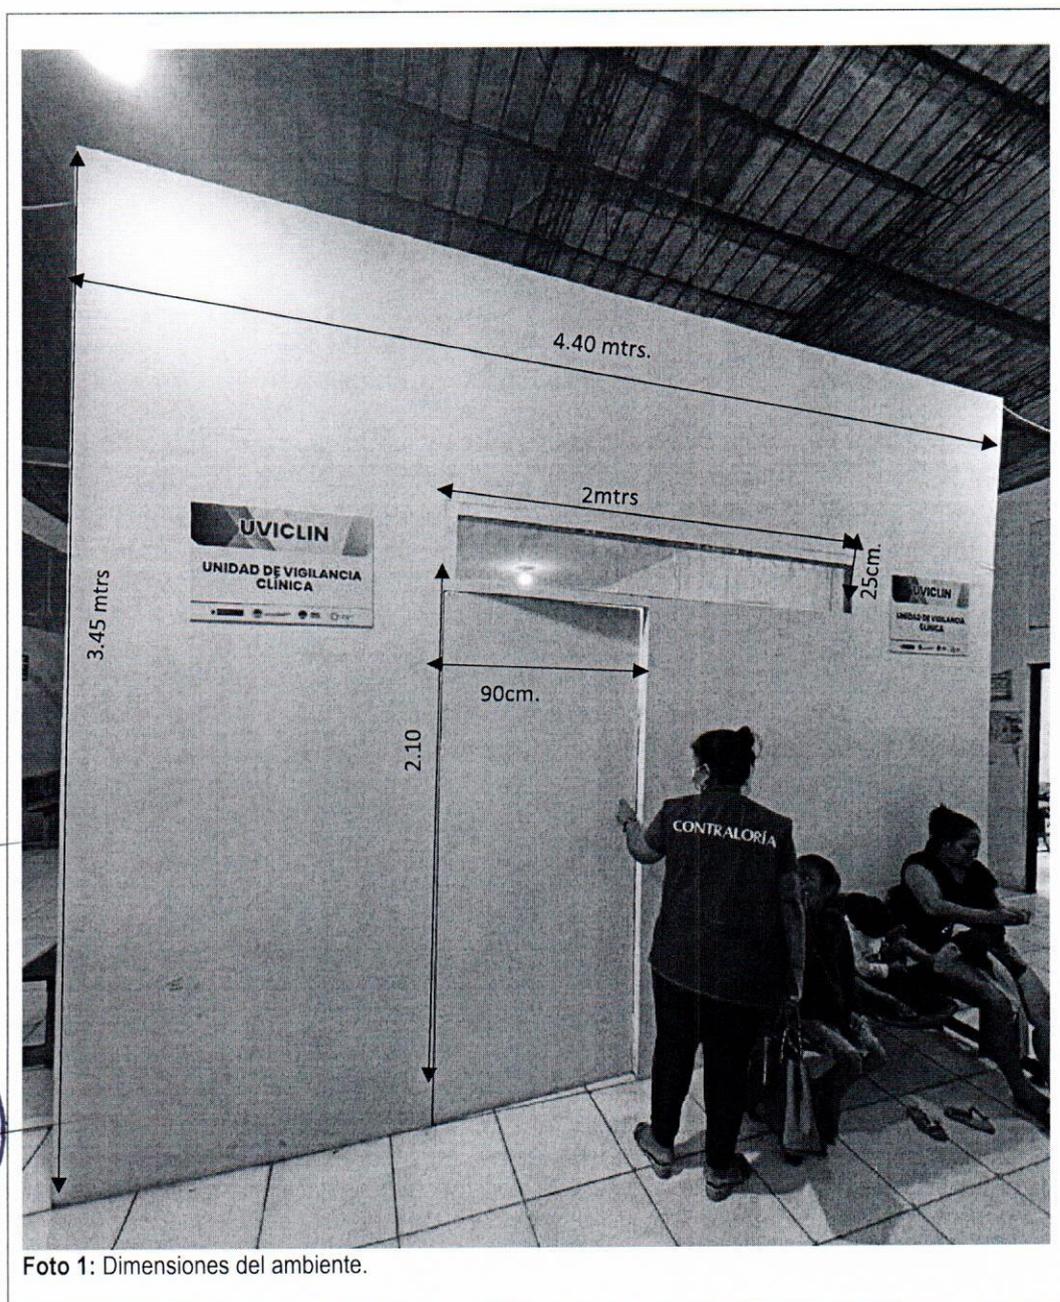
Imagen fotográficas n.ºs 1 y 2
Puerta de ingreso y acondicionamiento del UVICLIN

- El UVICLIN cuenta con una única puerta de acceso el cual presenta las medidas de 90cm. de ancho por 2.10mtrs. de alto, también, cuenta con un ventanal de 25cm. de alto por 2mtrs de ancho, los cuales son los únicos medios de acceso para ventilación natural; cabe precisar que el citado ambiente no cuenta con sistema de aire acondicionado, contando únicamente con tres (3) ventiladores de pie, conforme se muestra en las imágenes fotográficas siguientes:

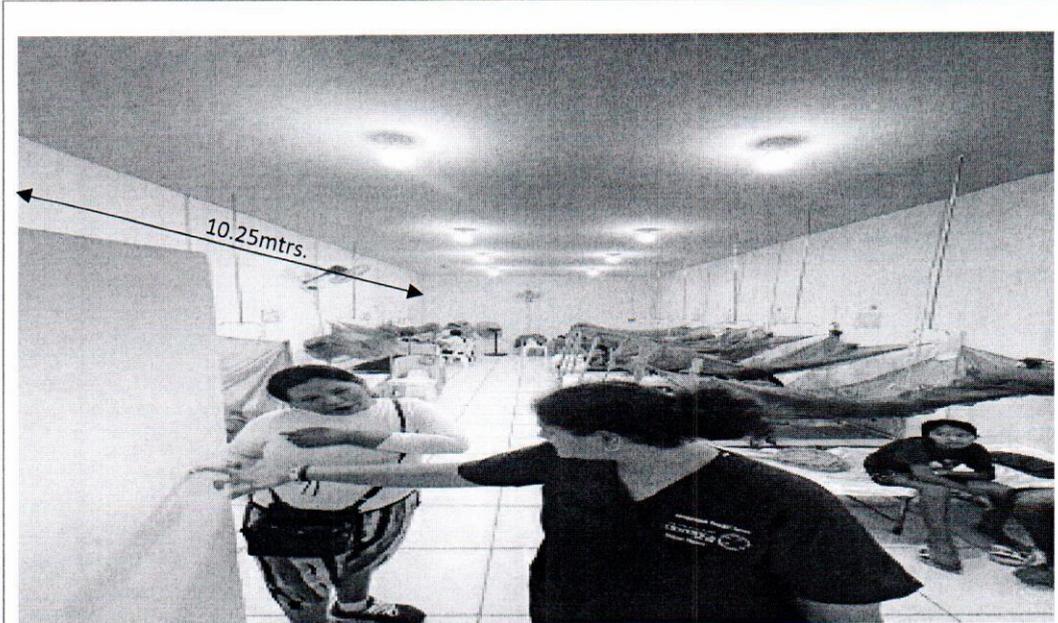
Foto 2: Ubicación de las ocho (8) camillas de campaña y no de tipo hospitalización.

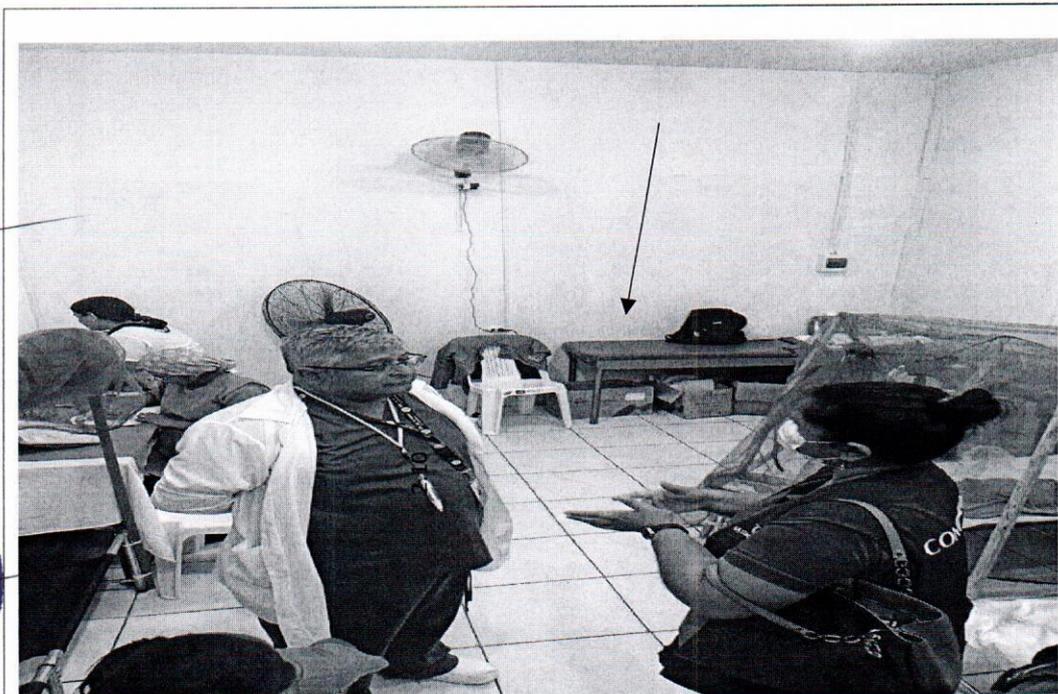
**Imagen fotográficas n.ºs 3, 4 y 5
Acondicionamiento del UVICLIN**

- No cuenta con mobiliario necesario para la conservación de los instrumentos e insumos médicos, tales como mesa (diván) para exámenes y curaciones, mesa especial en acero inoxidable para tópicos, vitrina de acero inoxidable para instrumental, vitrina para material estéril de dos cuerpos, lámpara de examen clínico y otros, como se muestra:

Foto 3: Sólo presenta una camilla.

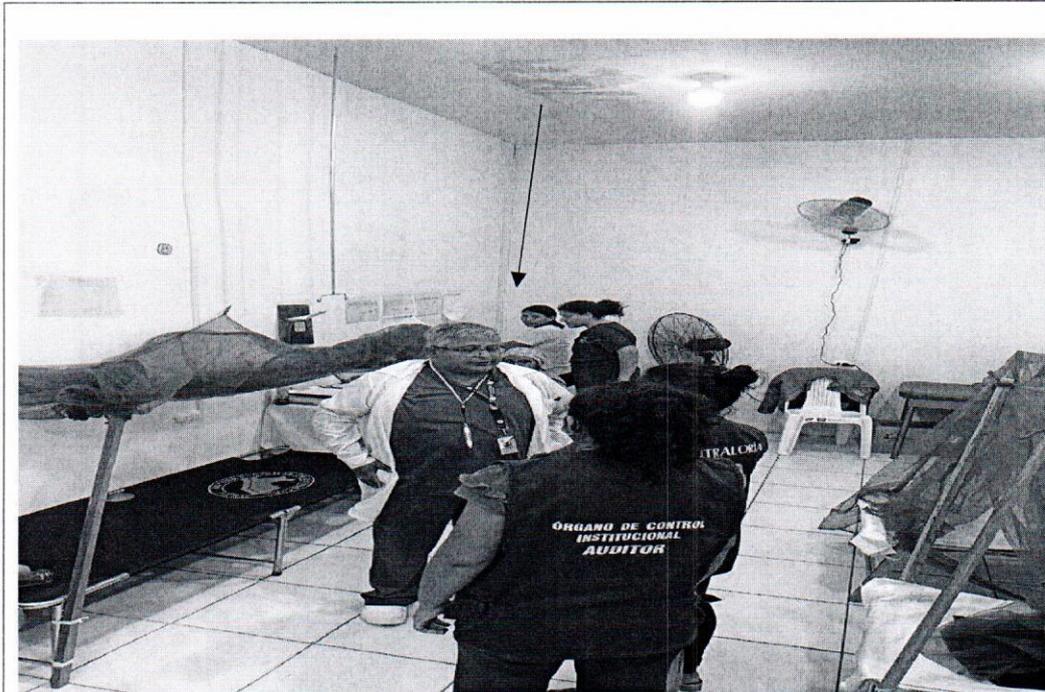
Foto 4: No cuenta con mobiliario.

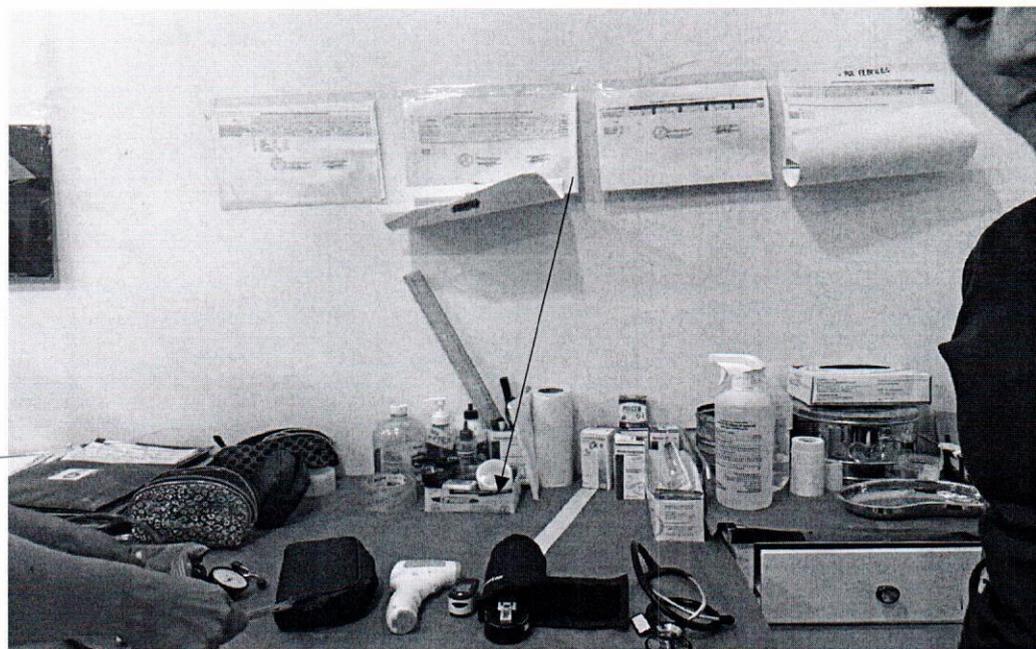
Foto 5: Mesa en el cual se almacenan los equipos e instrumentos médicos.

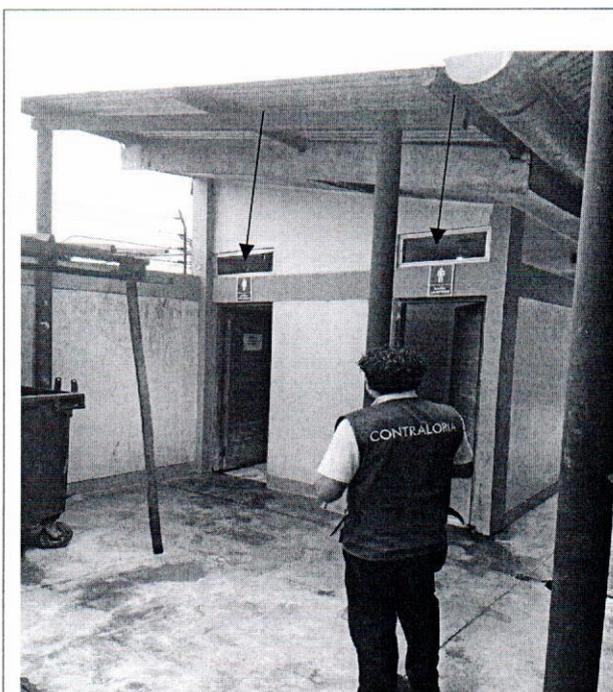
Imágenes fotográficas del 6 al 15
Estado actual de los Servicios Higiénicos de la IPRESS Nanay

Imagen 6: Exteriores de los Servicios Higiénicos, Caballeros al lado izquierdo y damas al lado derecho.

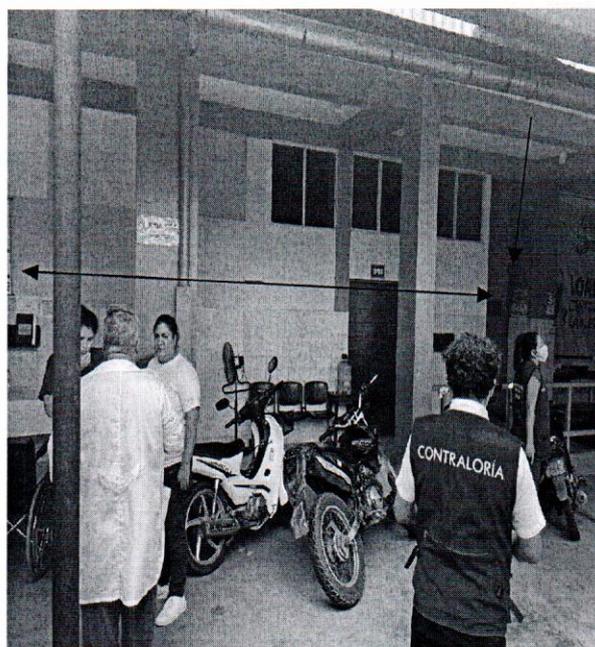
No se cuenta con servicios higiénicos dentro de las instalaciones del UVICLIN, siendo que los pacientes hospitalizados vienen usando los únicos servicios higiénicos (uno para caballeros y uno para damas) con el que cuenta la IPRESS Nanay, que a su vez es utilizado por todos los usuarios de éste, los mismos que se encuentran ubicados a una distancia mayor a los 70mtrs., teniendo éstos que pasar por el área de emergencia de la IPRESS Nanay. Los

Imagen 7: Recorrido que efectúan los pacientes para acceder a los servicios higiénicos.

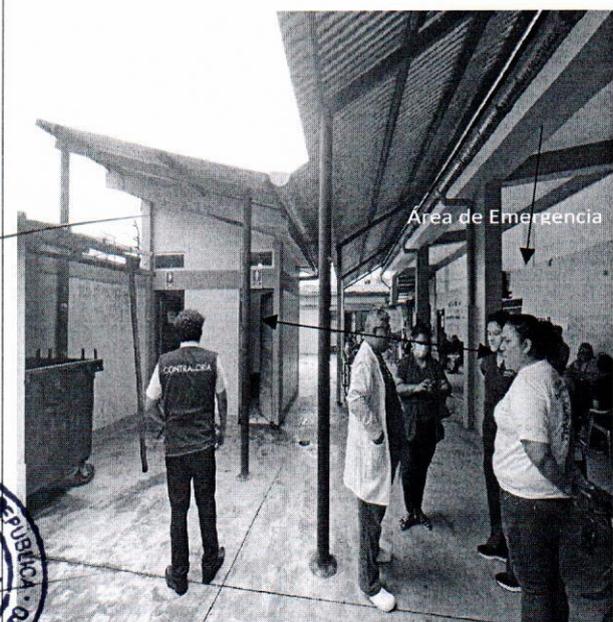
Imagen 8: Recorrido que efectúan los pacientes para acceder a los servicios higiénicos, pasando por el área de Emergencia.

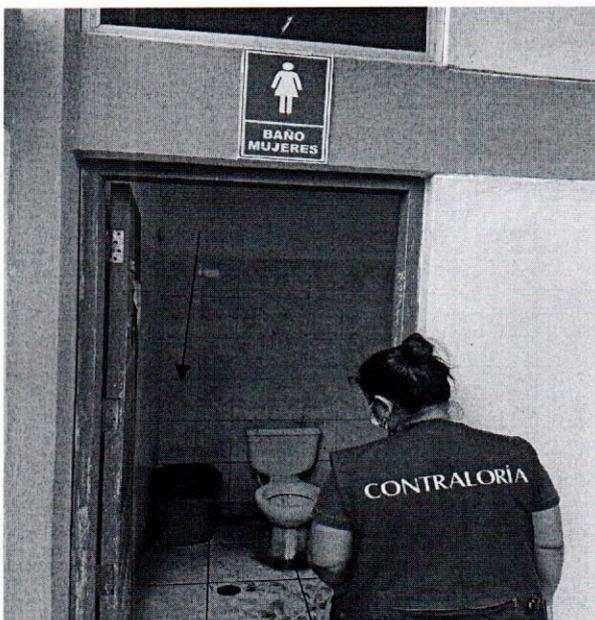
Imagen 9: Único servicio higiénico de Damas que no se encuentra en óptimas condiciones sanitarias, cuyo tacho de residuo sólido no cuenta con tapa.

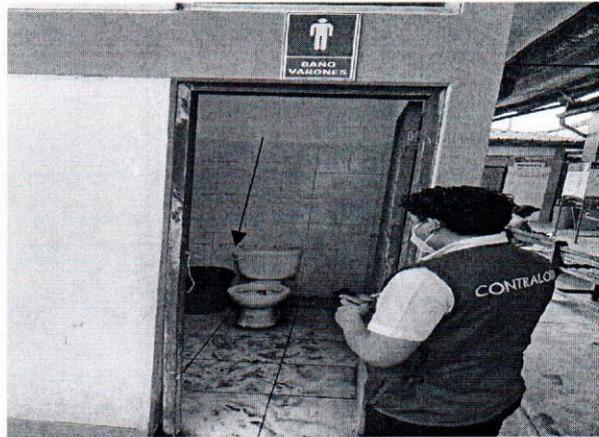
Imagen 10: Único servicio higiénico de Caballero que no se encuentra en óptimas condiciones sanitarias, cuyo tacho de residuo sólido no cuenta con tapa.

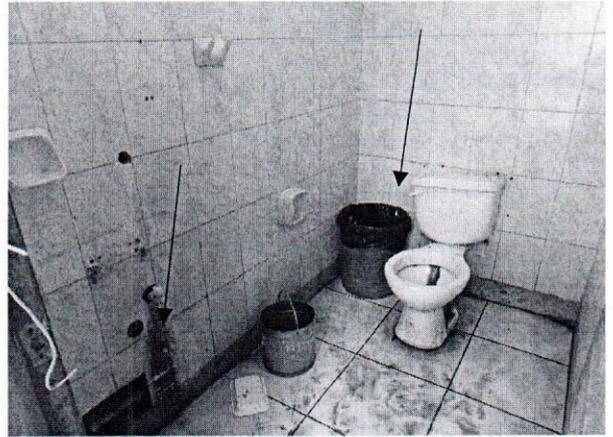
Imagen 11: Interior de los servicios higiénicos, que presentan adicionalmente deterioro en su pared.

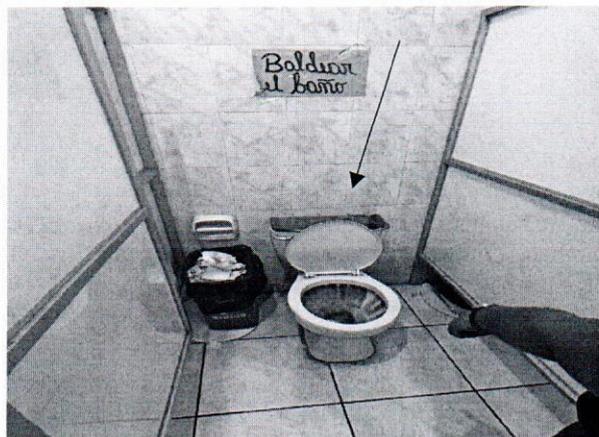
Imagen 12: Los servicios higiénicos asignados para el personal médico no se encuentra en óptimas condiciones sanitarias, recipiente que contienen residuo sólido no cuentan con tapa.

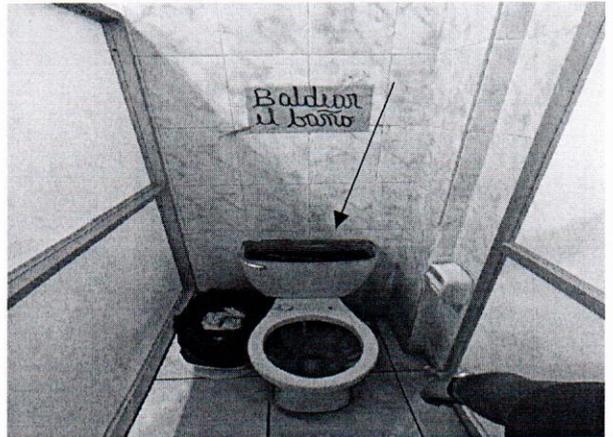
Imagen 13: Los servicios higiénicos asignados para el personal médico no se encuentra en óptimas condiciones sanitarias, recipiente que contienen residuo sólido no cuentan con tapa.

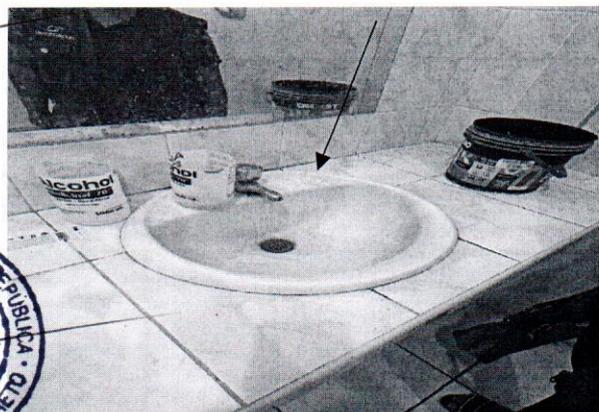
Imagen 14: De la recolección del agua extraída de los servicios higiénicos del establecimiento de salud utilizado por los pacientes y personal médico, no es incoloro, pues se advierte una coloración amarillenta.

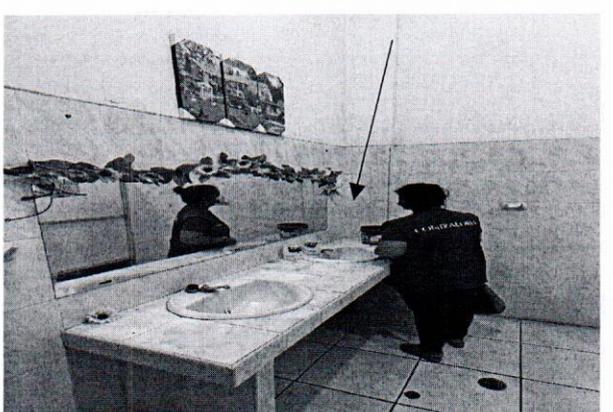
Imagen 15: De la recolección del agua extraída de los servicios higiénicos del establecimiento de salud utilizado por los pacientes y personal médico, se observa que no es incoloro, pues se advierte una coloración amarillenta.

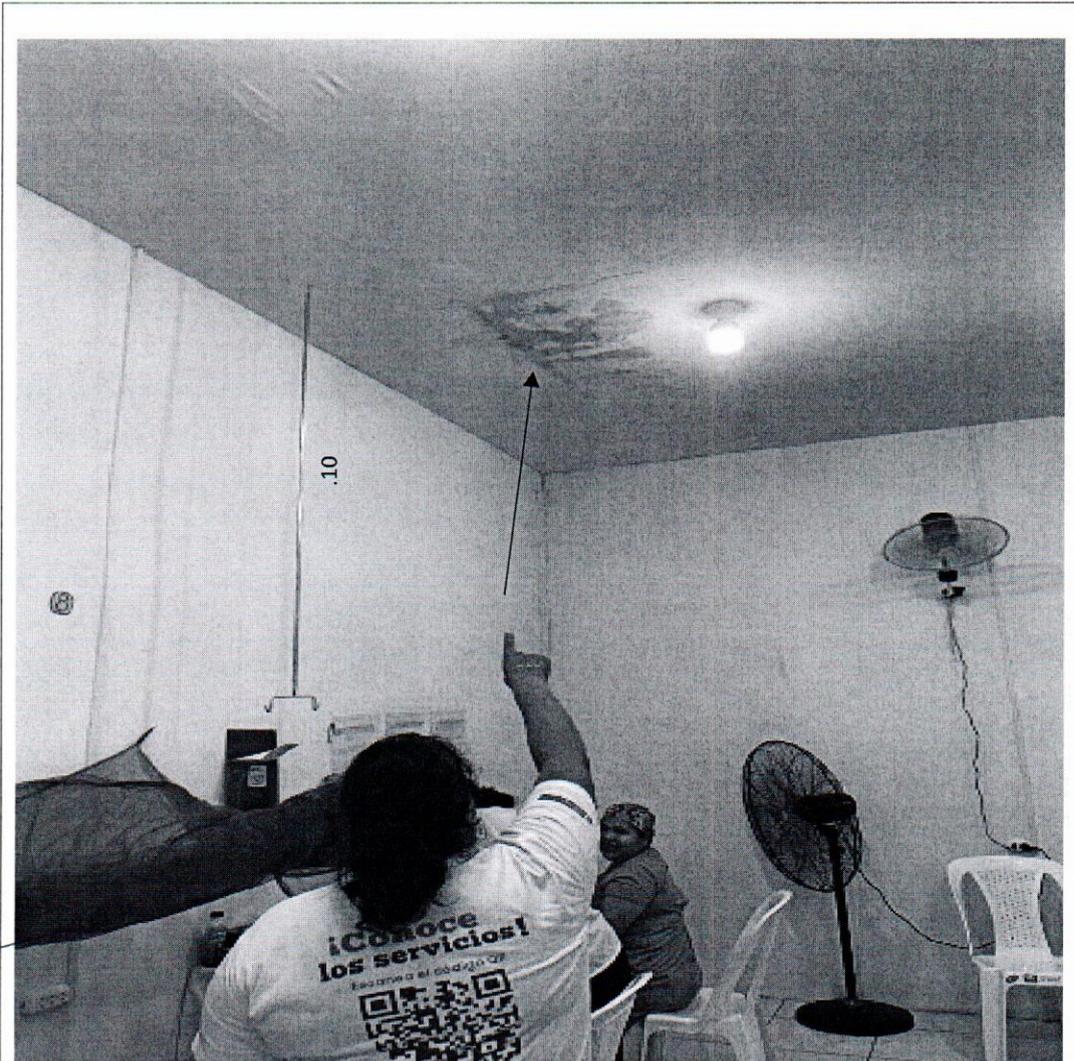
Imagen fotográfica n.º 16
Deterioro de una parte del cielorraso del UVICLIN

- Deterioro del cielorraso en la parte posterior, el mismo que se encuentra en la dirección de la mesa de control y almacenamiento de los insumos y equipos médicos del UVICLIN, como se muestra:

Foto 16: Deterioro en una parte del cielorraso la cual se encuentra ubicado en dirección a la mesa de control del personal de salud.

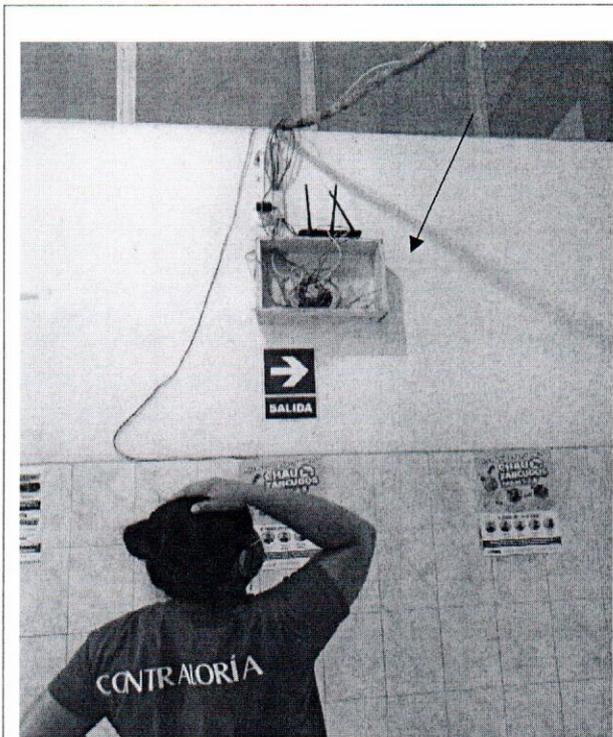
Imágenes fotográficas del 17 al 21
Instalaciones eléctricas expuestas y asientos de espera en la parte externa del UVICLIN

- Las conexiones eléctricas que se encuentran en los pasillos de acceso a las instalaciones de la IPRESS Nanay se encuentran expuestas y sin tapa; asimismo, los asientos de espera que se encuentran en la parte externa del UVICLIN se encuentran en estado de deterioro, como se muestra:

Imagen 17: Las conexiones eléctricas que se encuentran en los pasillos de acceso a las instalaciones del Establecimiento se encuentran expuestas y sin tapa.

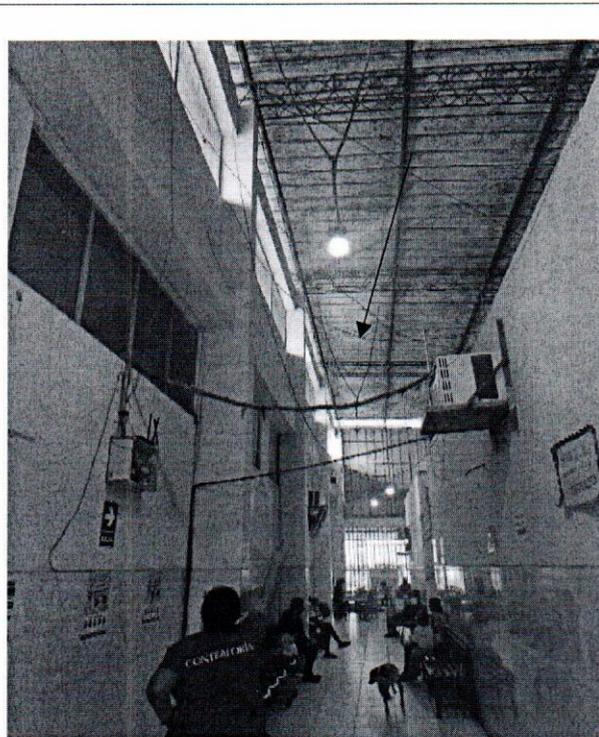
Imagen 18: Las conexiones eléctricas que se encuentran en los pasillos de acceso a las instalaciones del Establecimiento se encuentran expuestas y sin tapa.

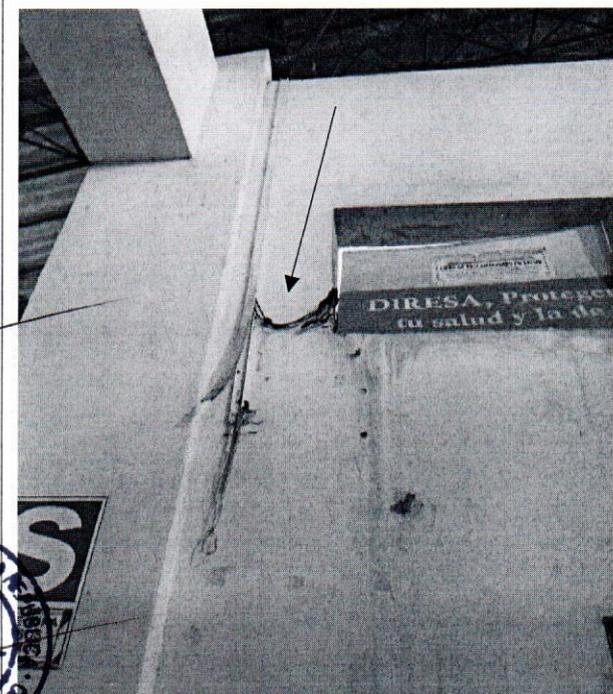
Imagen 19: Las conexiones eléctricas expuestas.

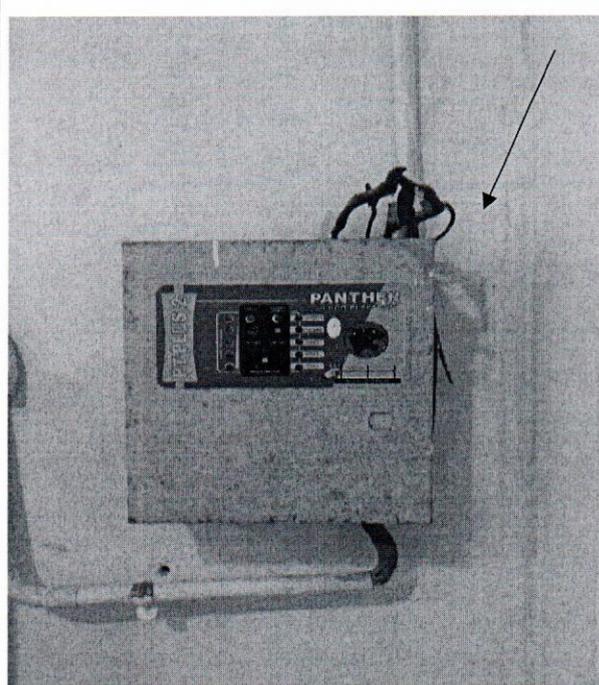
Imagen 20: Las conexiones eléctricas expuestas.

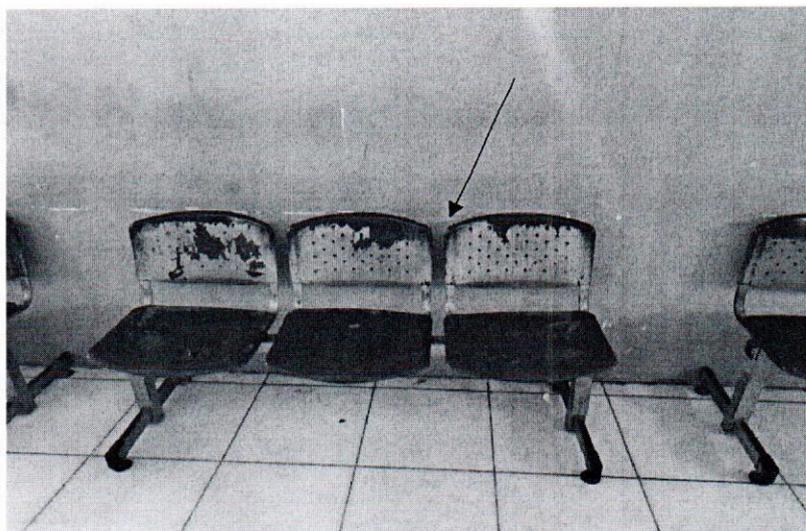
Imagen 21: Los asientos que se encuentran en la parte externa se encuentran en estado de deterioro.

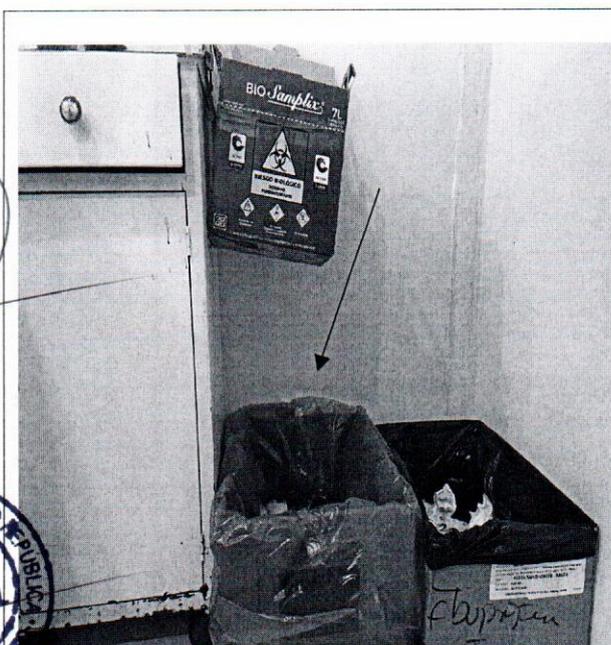
Imágenes fotográficas del 22 al 24
Residuos sólidos dentro de los ambientes del UVICLIN y en la parte externa

- Se advierte que al interior del UVICLIN, la recolección de los residuos sólidos comunes y residuos sólidos biocontaminados se vienen realizando en cajas de cartón que son acondicionados como recipientes, los cuales están expuestos (guantes quirúrgicos y otros) al no contar con tapas; de igual manera, se ha observado, un (1) recipiente con residuos sólidos comunes en la parte externa del UVICLIN, sin tapa y con residuos sólidos expuestos fuera de él, como se muestra:

Imagen 22: Recipientes encontrados al interior del UVICLIN que contiene residuos sólidos biocontaminados, sin tapa.

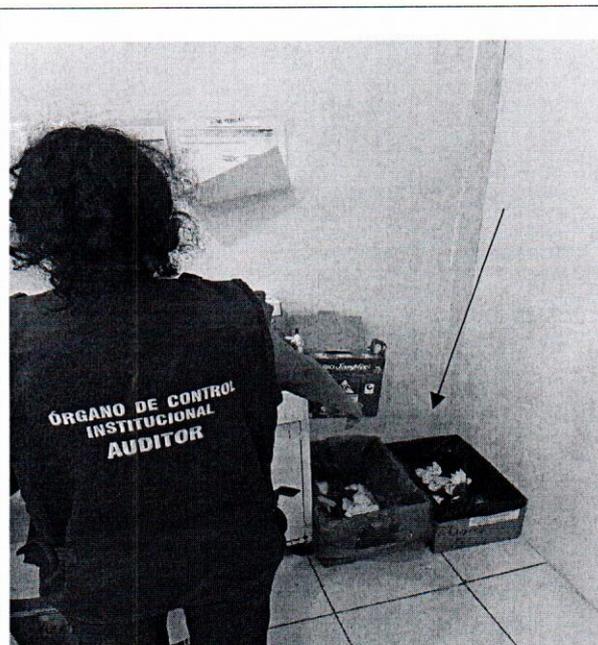
Imagen 23: Recipientes encontrados al interior del UVICLIN que contiene residuos sólidos comunes, sin tapa.

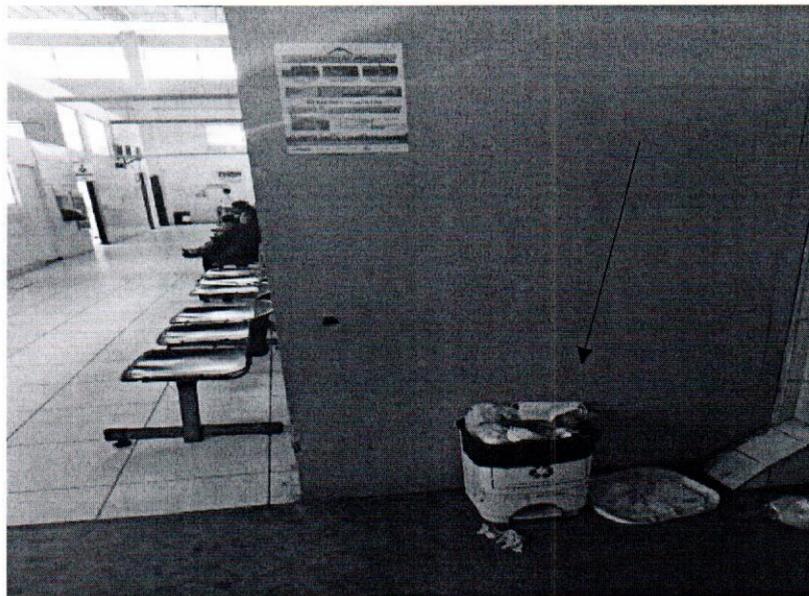
Imagen 24: Recipiente que contiene residuos sólidos sin tapa y con residuos fuera de su cobertura.

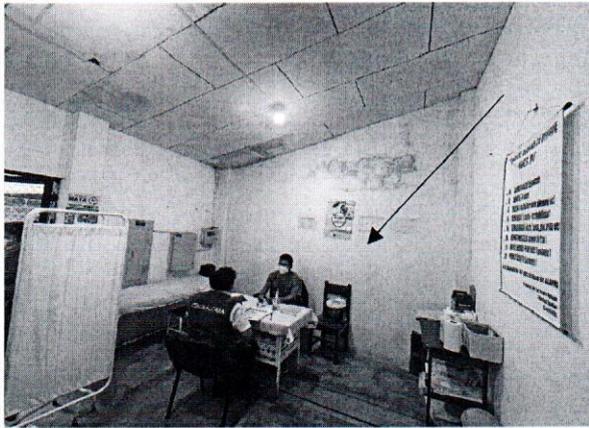
Imágenes fotográficas del 25 al 32
Situaciones observadas en la Unidad Febril

Imagen 25: Área del Consultorio Médico de la Unidad de Febril

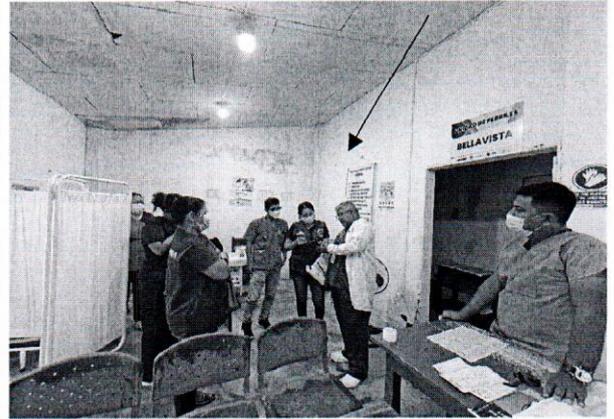
Imagen 26: Área de recepción de la Unidad de Febril

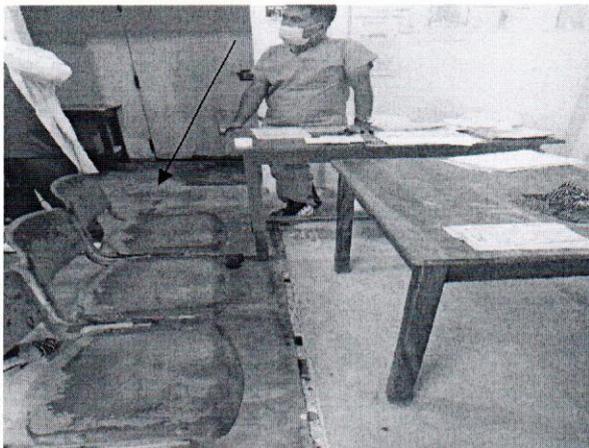
Imagen 27: Sillas de recepción de la Unidad Febril con estado en deterioro

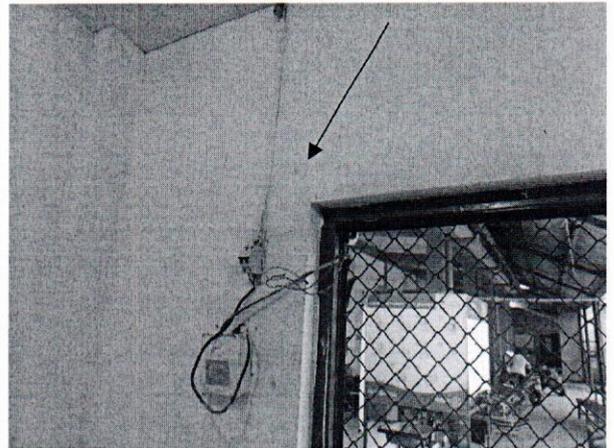
Imagen 28: Conexiones eléctricas expuestas en la Unidad Febril.

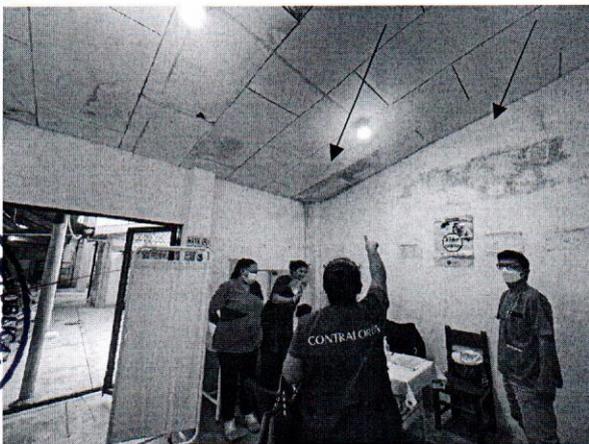
Imagen 29: Deterioro en las paredes (moho) y cielorraso por donde se encuentra ubicada la Unidad de Febril

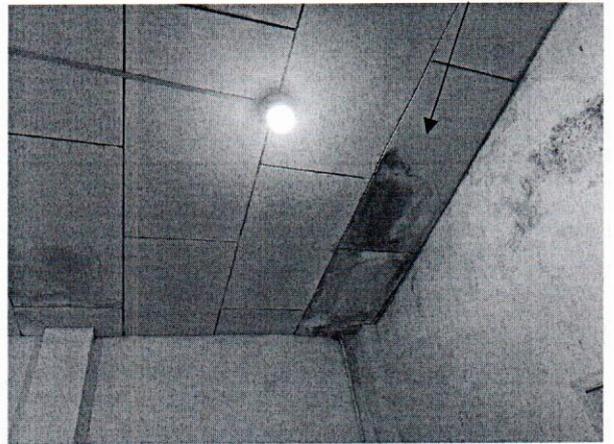
Imagen 30: Cielorraso que presenta un avanzado deterioro.

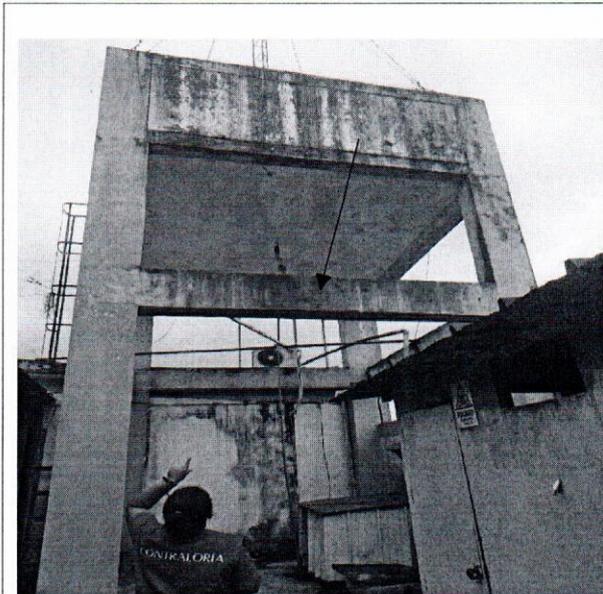
Imagen 31: Estructura de concreto que se encuentra en los exteriores de la Unidad Febril y Área de Observaciones del Área de Emergencia del Establecimiento presenta en la parte superior cobertura de moho.

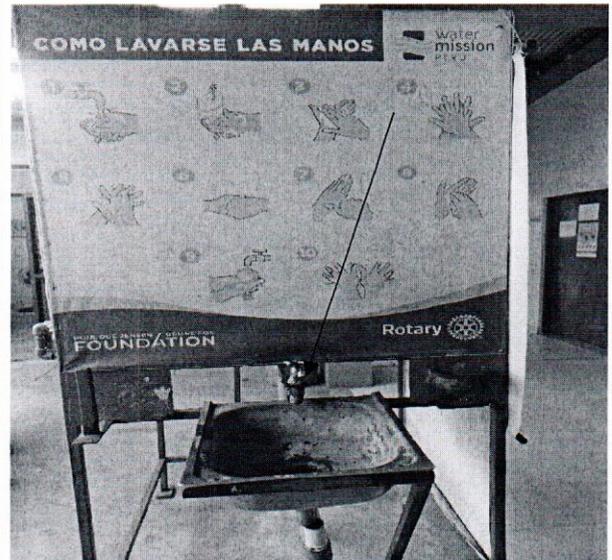
Imagen 32: Estructura de metal que servía para uso de lavado de manos ubicado en los exteriores de la Unidad Febril y Área de Observaciones del Área de Emergencia del Establecimiento, se encuentra en mal estado, con óxido en su interior.
