**INFORME DE VISITA DE CONTROL  
N° 020-2023-OCI/0805/SVC**

**VISITA DE CONTROL  
PROYECTO ESPECIAL REGIONAL PASTO GRANDE  
MOQUEGUA, MARISCAL NIETO, MOQUEGUA**

**“ESTADO ACTUAL DEL MEJORAMIENTO Y REHABILITACIÓN  
DE LA INFRAESTRUCTURA DE BOMBEO DE AGUAS  
SUBTERRÁNEAS PARA LOS VALLES DE MOQUEGUA E ILO”**

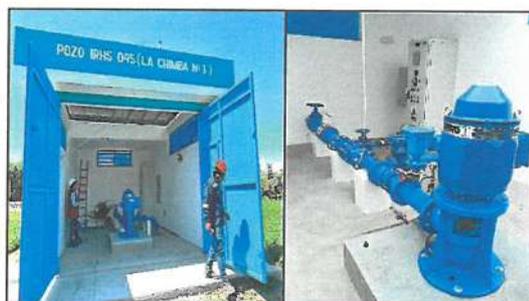
Imagen n.º 1: Se verifica la caseta con instalación de la línea de descarga y la electrobomba de turbina vertical para el pozo IRHS 045 (La Chimba n.º 1).

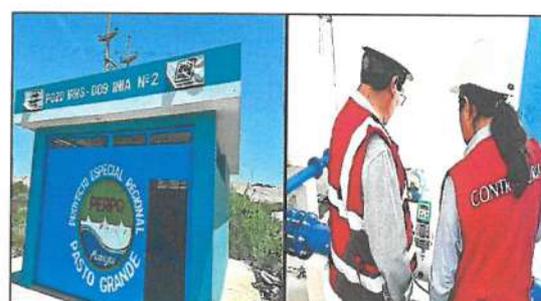
Imagen n.º 2: Se verifica la caseta con la línea de descarga, caudalímetro y electrobomba de turbina vertical en el pozo IRHS 009 (INIA n.º 2).
