INFORME DE VISITA DE CONTROL
N° 030-2023-OCI/0833-SVC

**“VERIFICACIÓN AL SERVICIO DE MANTENIMIENTO Y/O
REMODELACIÓN DE AMBIENTES ASISTENCIALES DEL
CENTRO DE SALUD SECCLLA, EJECUTADO POR LA
DIRECCIÓN REGIONAL DE SALUD HUANCVELICA”**

**PERÍODO DE EVALUACIÓN:
DEL 23 DE AGOSTO AL 29 DE AGOSTO DE 2023**

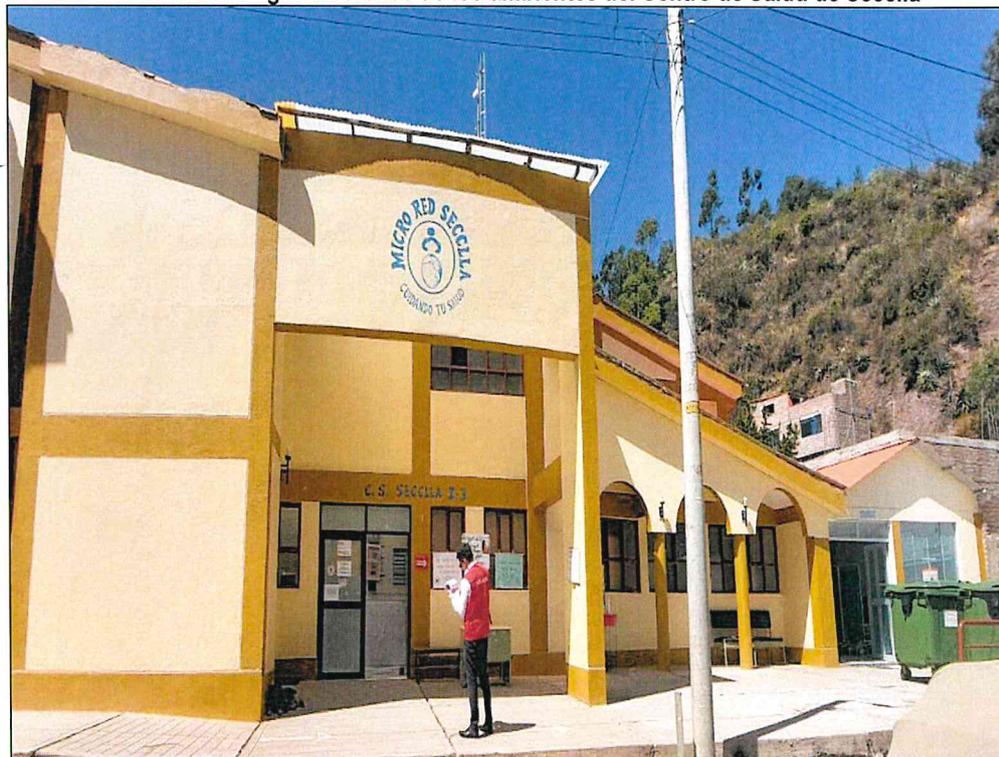
Panel fotográfico 1

Filtraciones de agua en techos de los ambientes del Centro de Salud de Secclla

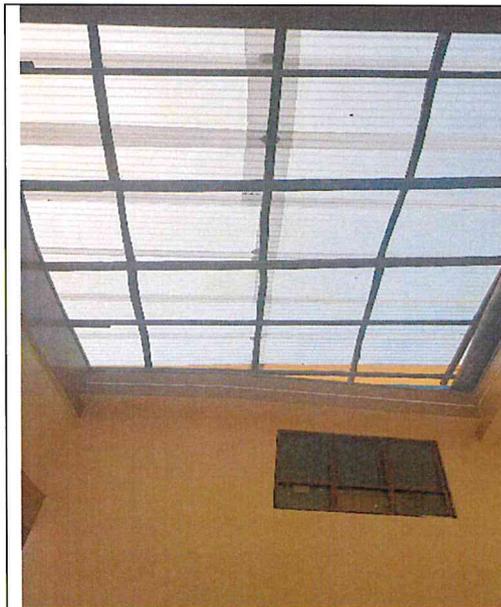
Techo de calamina transparente en el ambiente de Salida presenta filtraciones de agua, así como debió ser cambiado por calamina Aluzinc.

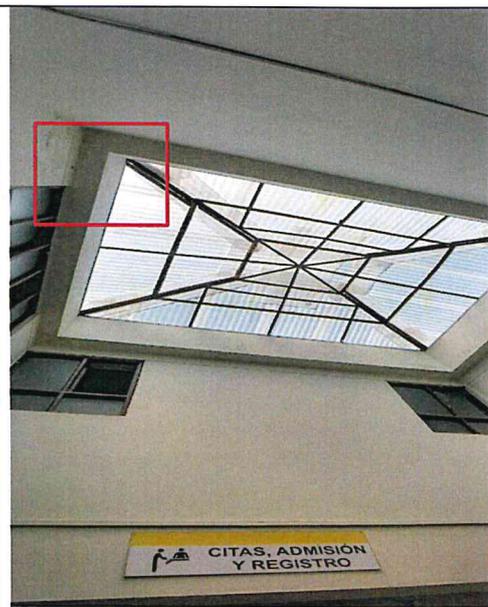
Techo de calamina transparente en el ambiente de Cita, Admisión y Registro presenta filtraciones de agua.

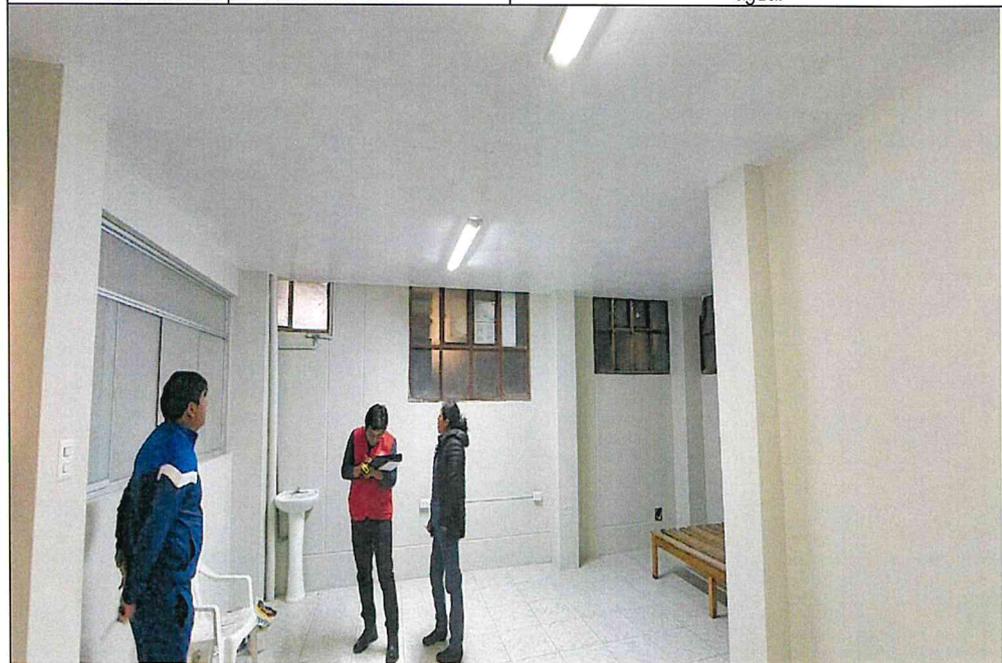
-Techo de concreto en el ambiente de Almacén de Farmacia presenta filtraciones de agua.
-No realizo trabajos de falso piso ni contrapiso, dichos trabajos lo realizo el municipio distrital de Secclla

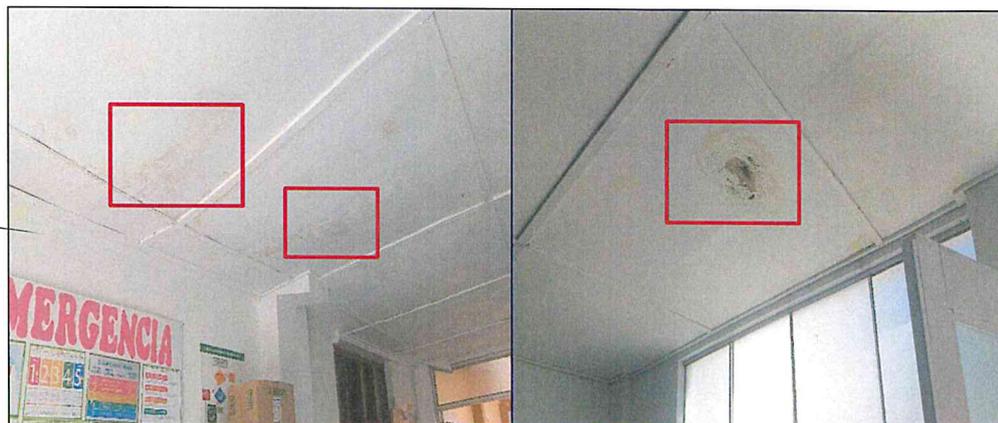
Cielorraso en el ambiente de Sala de Emergencia presenta deterioro por filtraciones de agua en techo.

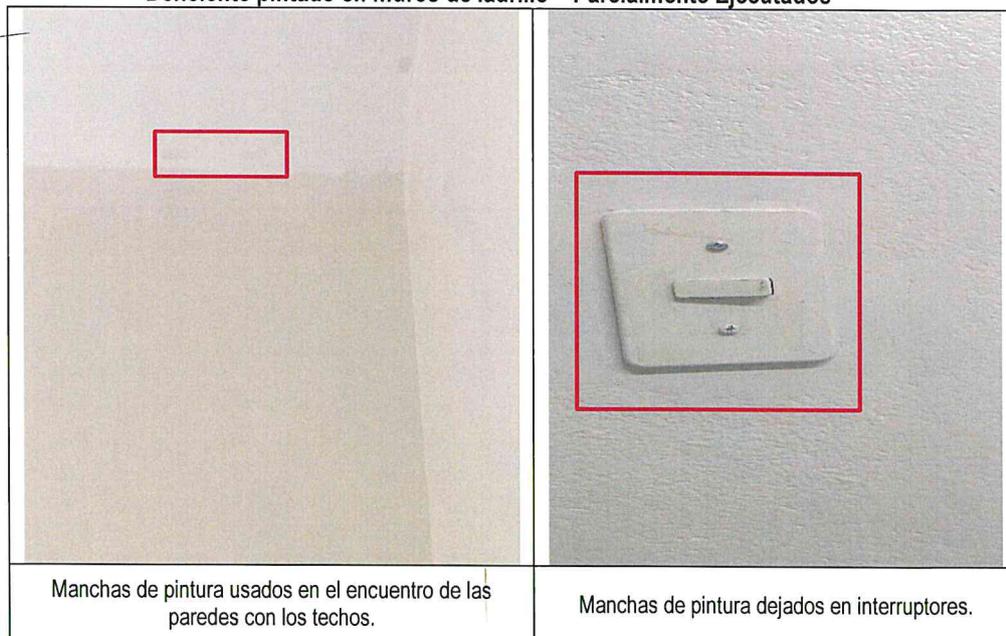
Panel fotográfico 2

Deficiente pintado en muros de ladrillo – Parcialmente Ejecutados

Manchas de pintura usados en el encuentro de las paredes con los techos.

Manchas de pintura dejados en interruptores.

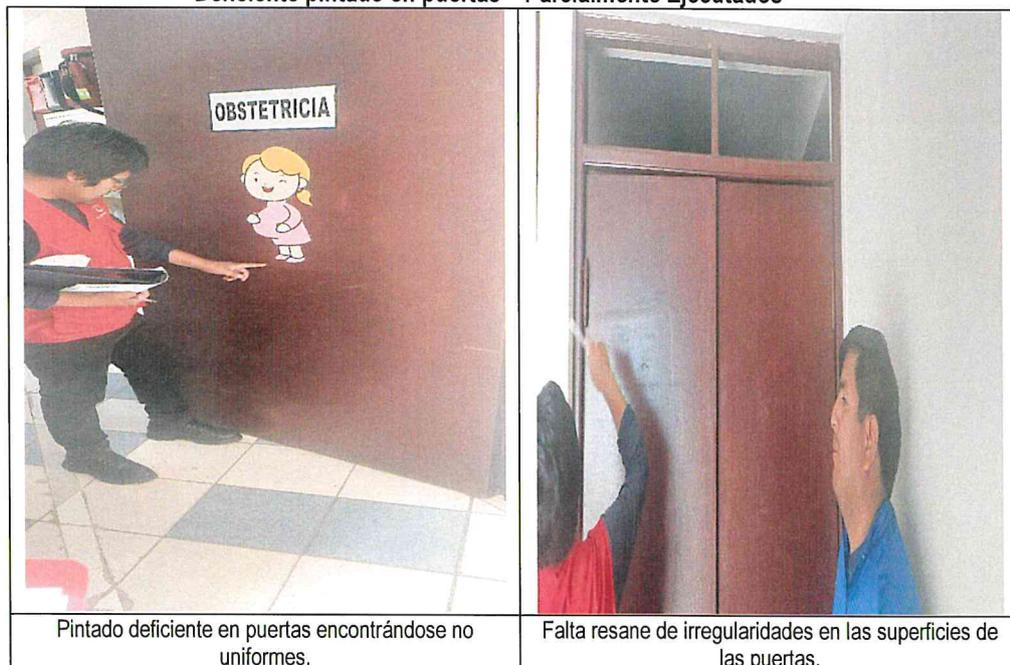
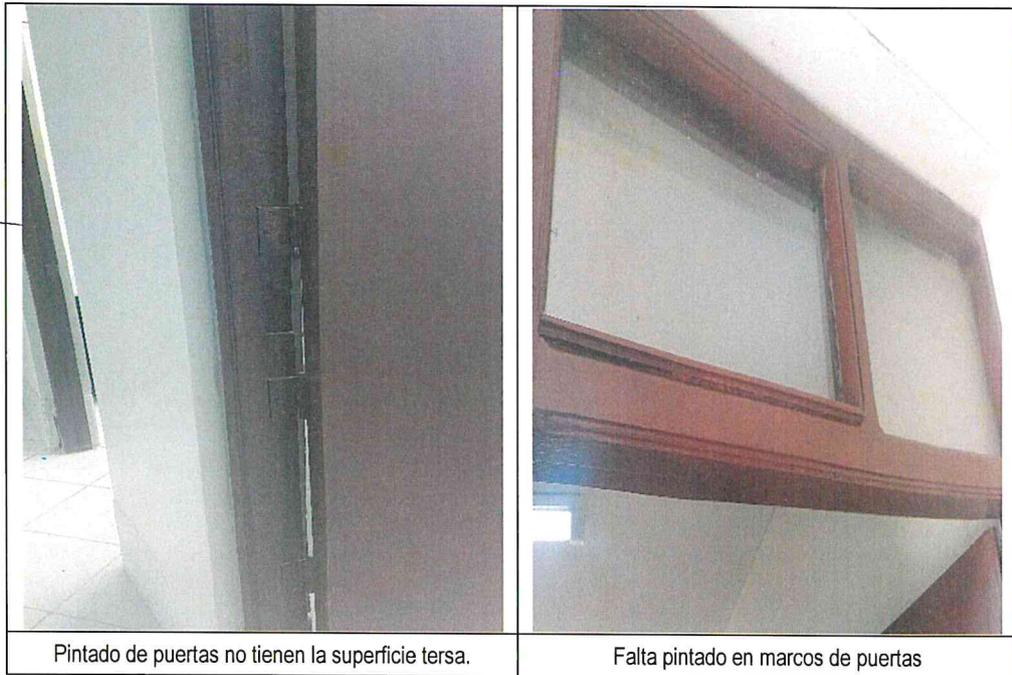
Panel fotográfico 3
Deficiente pintado en puertas – Parcialmente Ejecutados

- El pintado en puertas en los ambientes considerados en la planilla de metrados (Obstetricia, Sala de Parto, Esterilización, Sala de Dilataciones, Hall, Hospitalización I, Hospitalización II, Hospitalización Pediátrica, Rayos X), se encuentran deficientes no teniendo las superficies tersas ni uniformes, las cuales se evidencian en las siguientes imágenes:

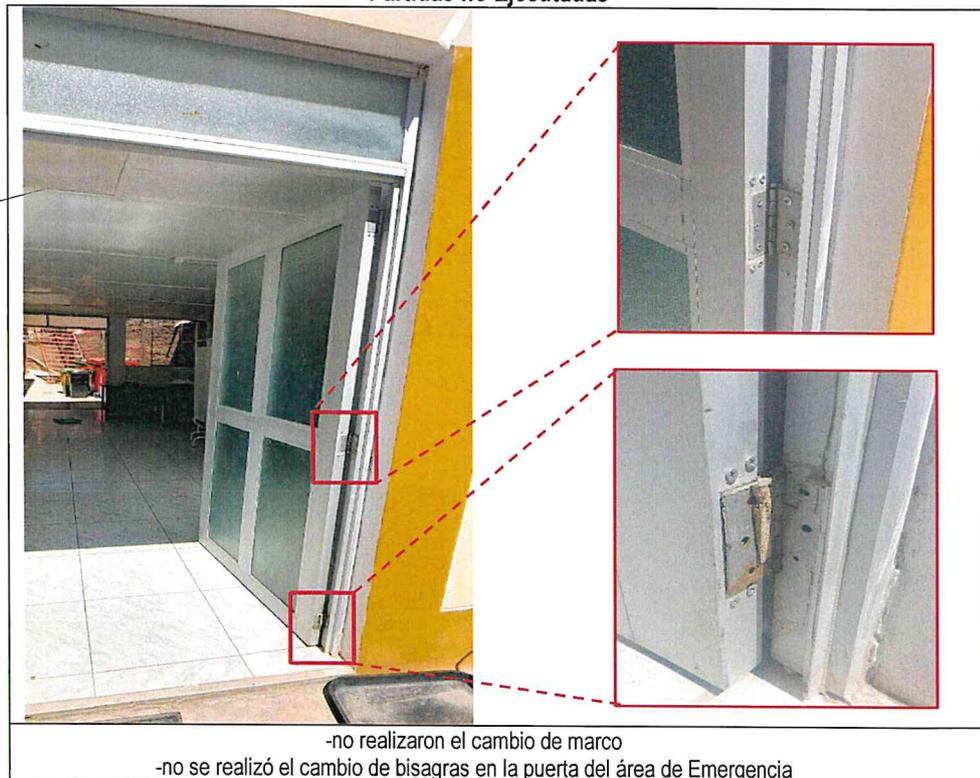
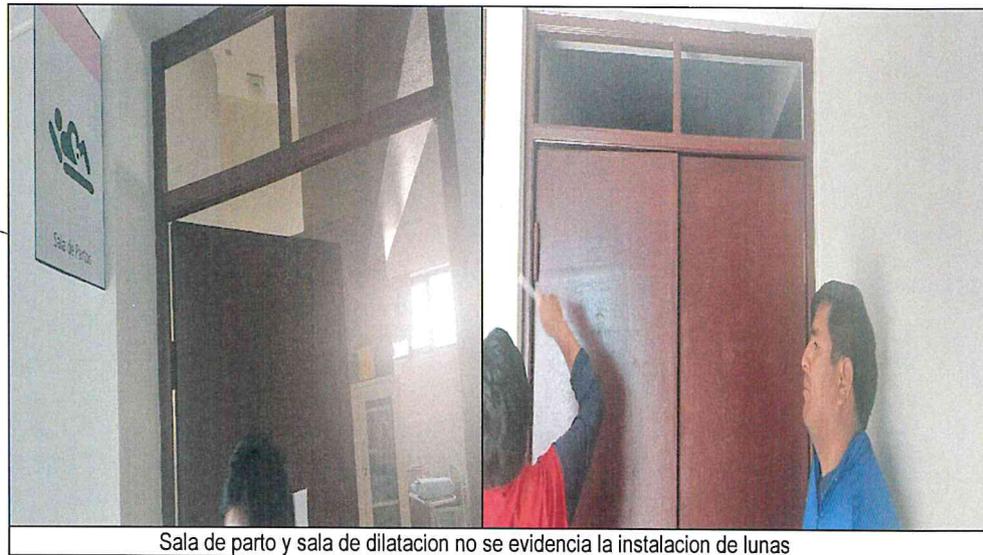
Panel fotográfico 4
Partidas no Ejecutadas

Sala de parto y sala de dilatación no se evidencia la instalación de lunas
