**INFORME DE HITO DE CONTROL**  
**N.º 016-2023-OCI/0989-SCC**

**“EJECUCIÓN Y SUPERVISIÓN DE LA OBRA:  
REHABILITACIÓN DE LA BOCATOMA MAYASCON,  
DISTRITO PÍTIPO, PROVINCIA FERREÑAFE,  
DEPARTAMENTO LAMBAYEQUE”**

**HITO DE CONTROL N.º 1: REINICIO DE EJECUCIÓN DE  
OBRA Y VALORIZACIÓN N.º 1 DE EJECUCIÓN Y  
SUPERVISIÓN DE OBRA.**

**PERÍODO DE EVALUACIÓN DEL HITO DE CONTROL:  
DEL 11 AL 17 DE JULIO DEL 2023**

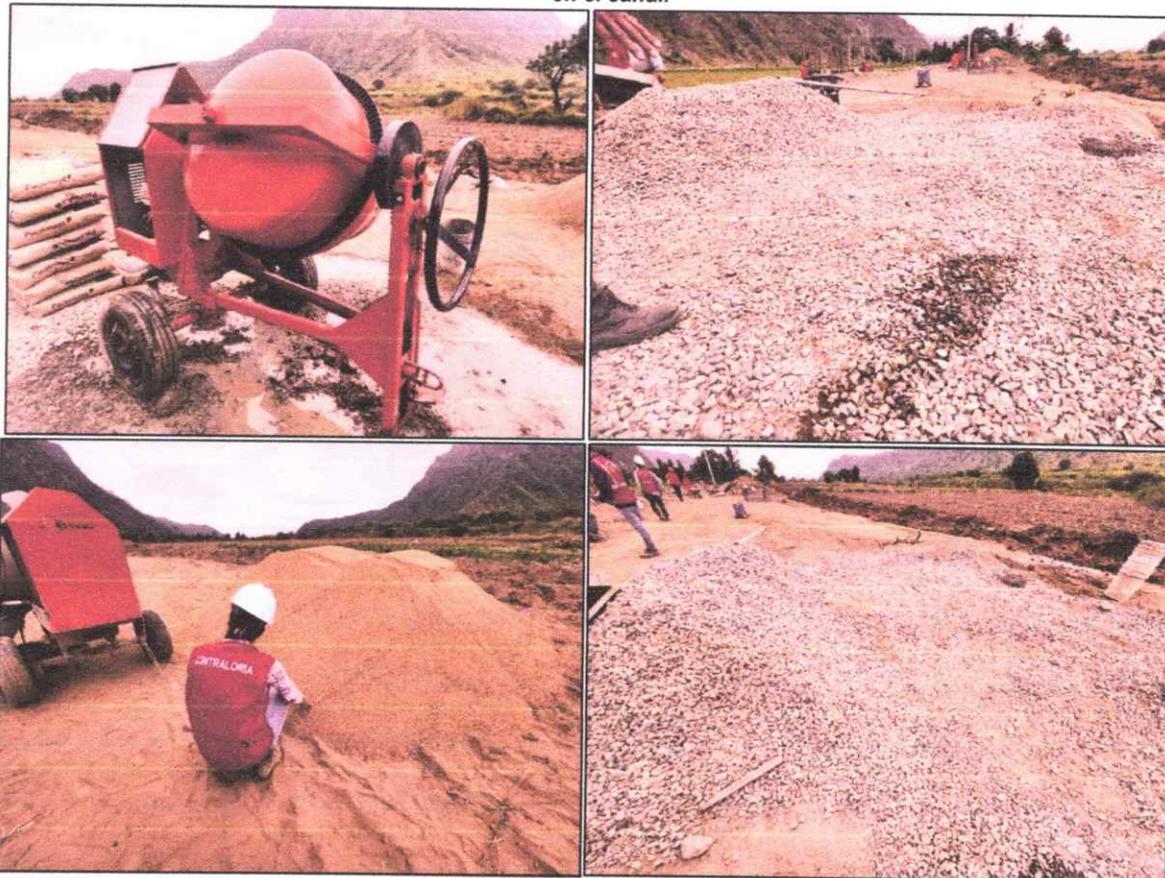
Imagen n.º 1

Fotografías del agregado almacenado en contacto con el suelo y utilizado durante el vaciado del concreto en el canal.

3.7.1 El material cementante y los agregados deben almacenarse de tal manera que se prevenga su deterioro o la introducción de materias extrañas.

3.7.2 Ningún material que se haya deteriorado o contaminado debe utilizarse en la elaboración del concreto.

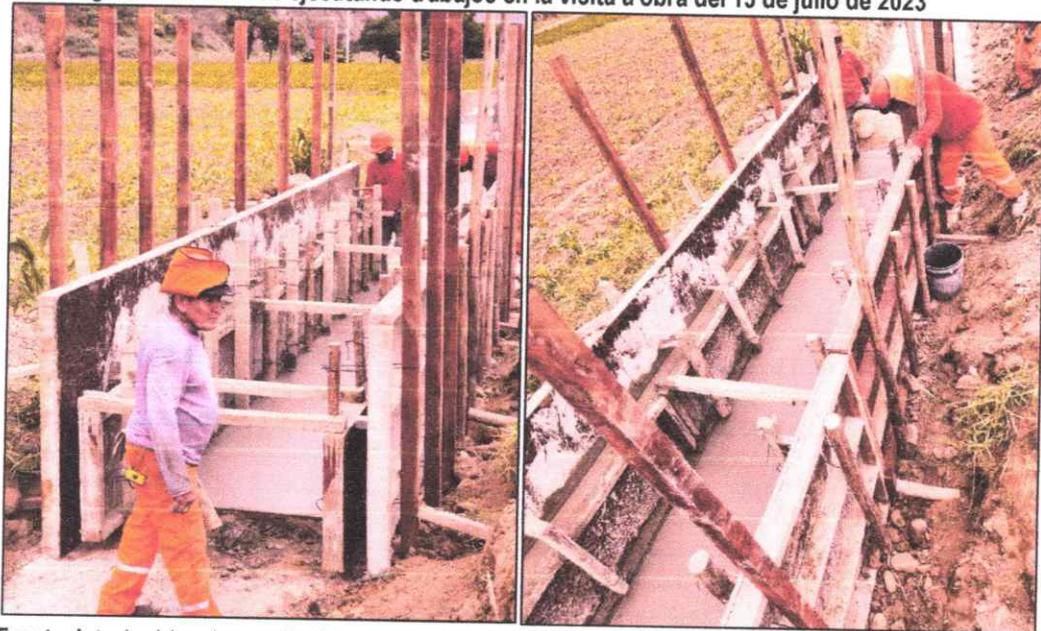
El 13 de julio de 2023, esta comisión de control realizó una inspección a la obra, realizándose un recorrido donde se constató los trabajos en el canal de conducción, encontrándose varias cuadrillas de obreros, tal como se muestra a continuación:

Imagen n.º 2  
Fotografías de obreros ejecutando trabajos en la visita a obra del 13 de julio de 2023
