**INFORME DE HITO DE CONTROL
N° 013-2023-OCI/1315-SCC**

**“EJECUCIÓN DE LA OBRA MEJORAMIENTO DEL SERVICIO
DE AGUA POTABLE MEDIANTE LA CONSTRUCCIÓN DE
UNA PLANTA DE TRATAMIENTO DE AGUA POTABLE EN
EL PUEBLO TRADICIONAL DE CONGATA DEL DISTRITO DE
UCHUMAYO - PROVINCIA DE AREQUIPA -
DEPARTAMENTO DE AREQUIPA”**

**HITO DE CONTROL N° 3 – EJECUCIÓN DE LA OBRA A
AGOSTO DE 2023**

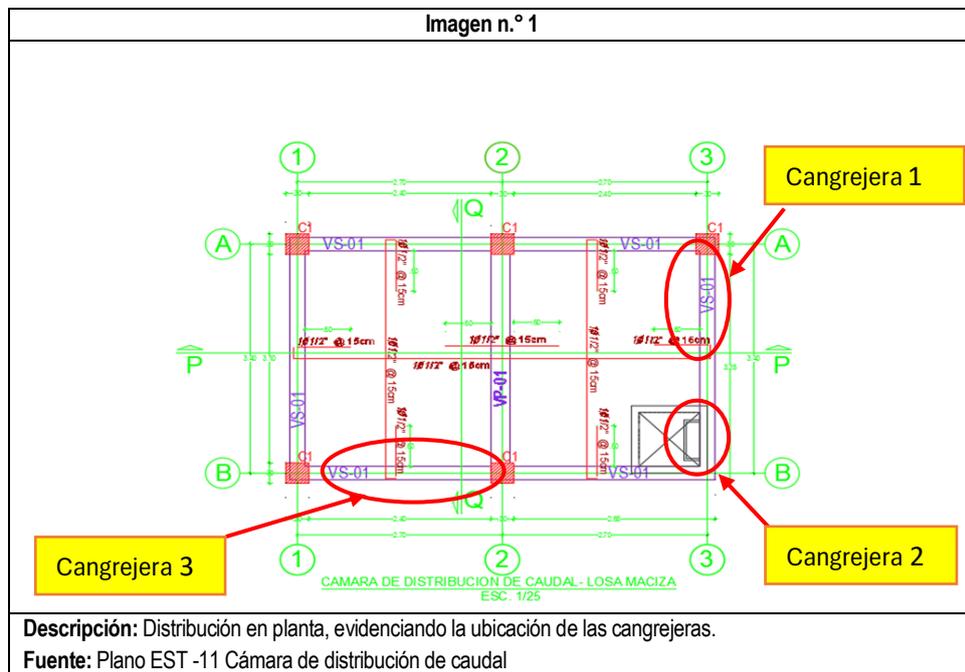
Al respecto, de la visita efectuada el 25 de Agosto del 2023 a la Obra, como consta en el Acta de inspección n.º 003-2023-CG/OCIMDU-CC se señala que: “(...) **se observan en el interior cangrejeras en muros de la base**”, es así que, verificada la estructura cámara de distribución de caudal, estas cangrejeras se encuentran ubicadas en la parte inferior de los muros que se unen con la platea de cimentación del eje 3-3 y eje B-B [en círculo rojo] según al Plano EST -11 Cámara de distribución de caudal; lo que no corresponde a un adecuado proceso constructivo de vertido de concreto y vibrado produciéndose cangrejeras, como se aprecia en las imágenes:

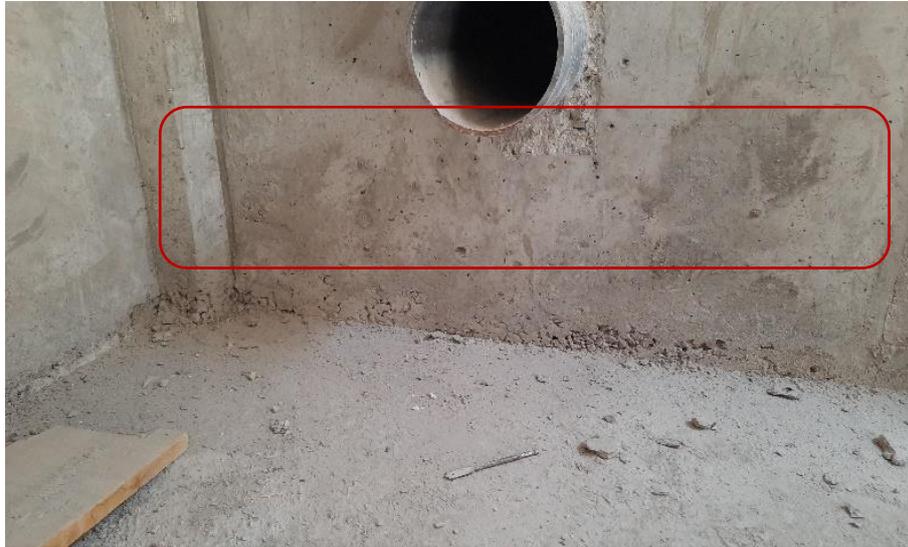
Imagen n.º 2

Descripción: cangrejera 1, en eje 3-3 de cámara de distribución de caudal, con el eje A-A.
Fuente: Acta de inspección n.º 003-2023-CG/OCIMDU-CC

En las imágenes 2, 3, 4 y 5; se evidencia que no hay un adecuado control de calidad en el proceso constructivo del vertido de concreto, así como, del diseño de mezcla del concreto premezclado, hecho que podría afectar la resistencia estructural de la edificación, así como, constituir un posible incumplimiento contractual del contratista y de la supervisión.

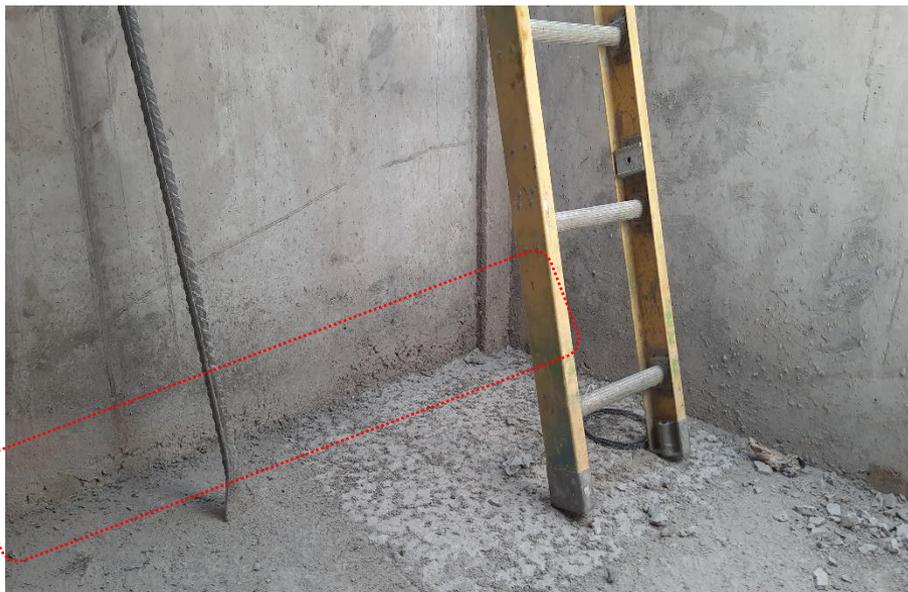
Imagen n.º 3

Descripción: cangrejera 2, en eje 3-3 de cámara de distribución de caudal.
Fuente: Acta de inspección n.º 003-2023-CG/OCIMDU-CC

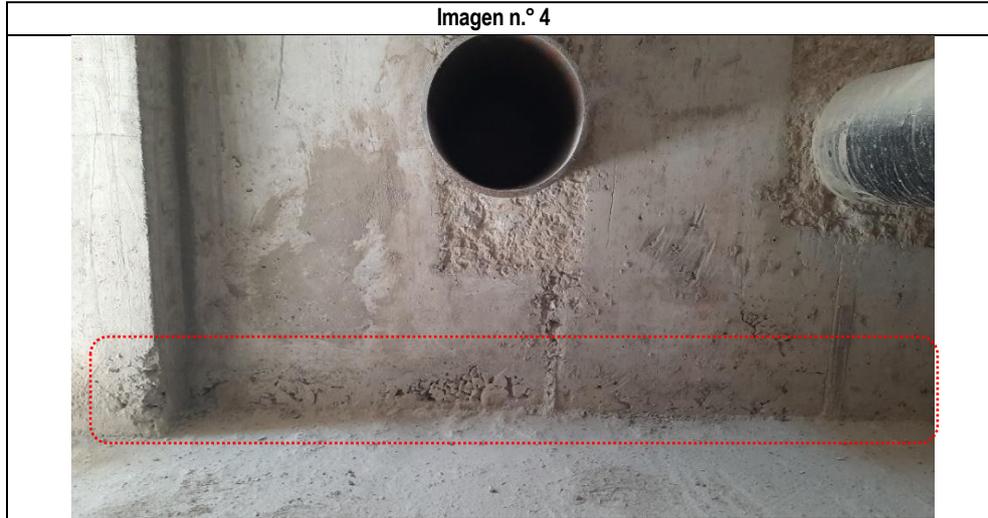
Imagen n.º 4

Descripción: cangrejera en eje B-B de cámara de distribución de caudal
Fuente: Acta de inspección n.º 003-2023-CG/OCIMDU-CC

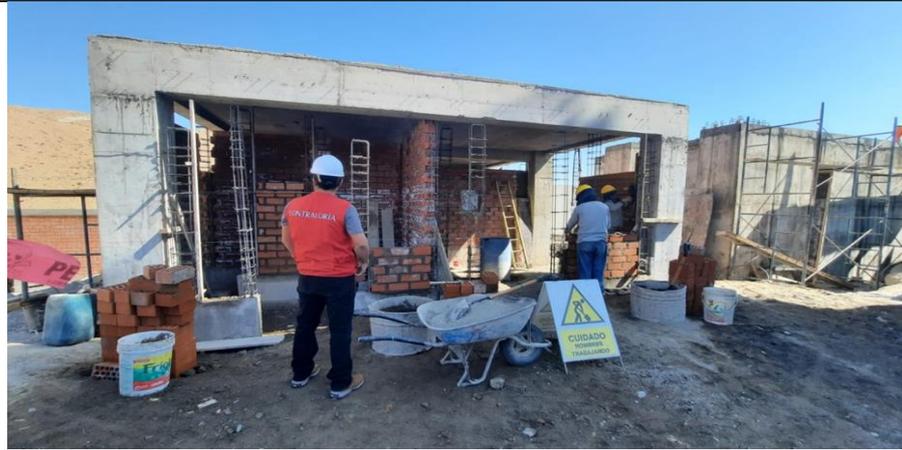
Imagen n.º 8

De la verificación efectuada, se advierte trabajos de albañilería en casco rojo, columnetas incompletas, sin falso piso, sin ventanas, sin puertas, sin tarrajeo, sin instalaciones eléctricas, sin muebles, sin cerámico, sin pintura.

Descripción: PLANTA DE TRATAMIENTO: PLANTA ZONA DOSIFICACIÓN – LABORATORIO.
Fuente: Acta de inspección n.º 003-2023-CG/OCIMDU-CC de 25 de agosto de 2023

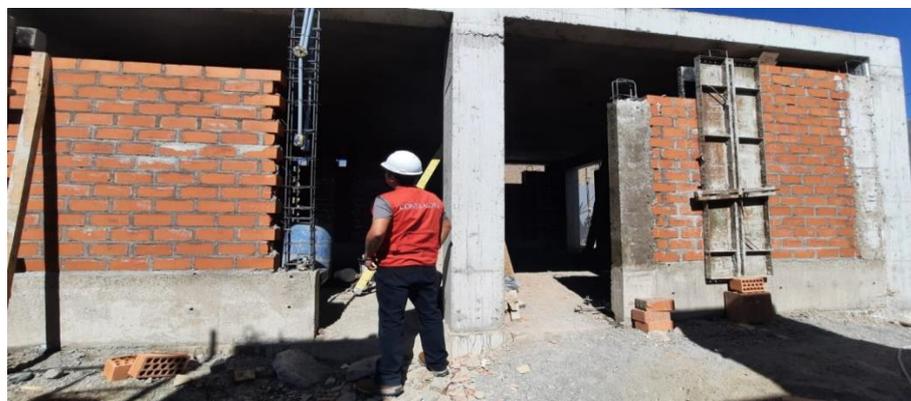
Imagen n.º 9

Descripción: PLANTA DE TRATAMIENTO: PLANTA ZONA DOSIFICACIÓN – LABORATORIO
Fuente: Acta de inspección n.º 003-2023-CG/OCIMDU-CC de 25 de agosto de 2023

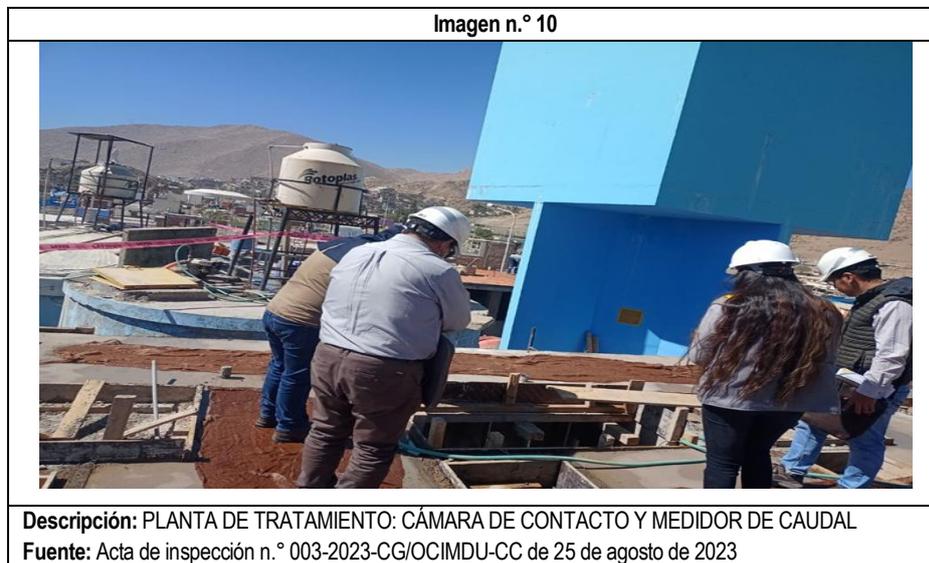
En visita realizada a obra, el 25 de agosto de 2023, la Comisión de Control verificó que no tiene pintura epoxica, esta solamente solaqueado, se tiene encofrado en techo. Como se observa en la imagen 10

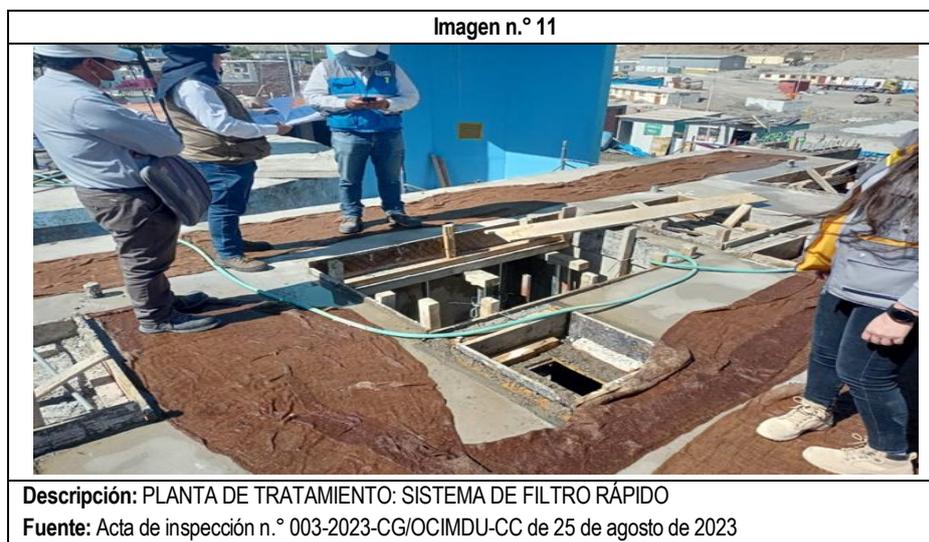
Efectuada la verificación, se advirtió que está incompleto; toda vez que no se tienen las tapas, válvulas, pintura epoxica, escalera; así como, falta desencofrar la losa. Como se observa en la imagen 11

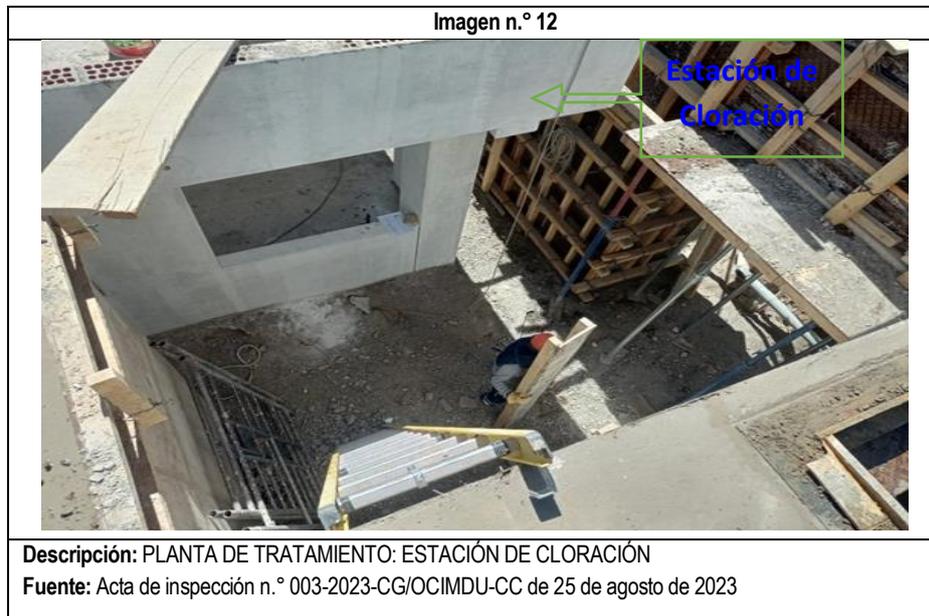
Conforme verificación realizada los muros se encuentran con imprimante; asimismo, faltan veredas, como se observa en imagen 12:

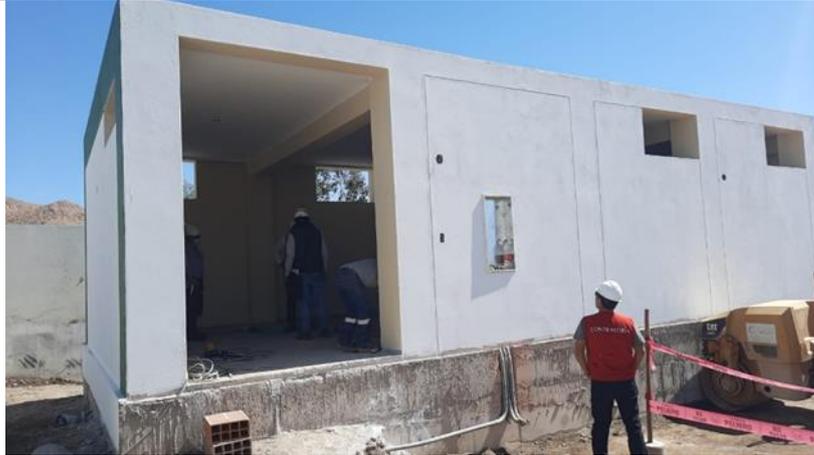
Imagen n.º 13

Conforme lo verificado por la Comisión de Control, no se ha terminado los trabajos de pintura en interior y exterior, falta piso; así como, falta terminar instalación de accesorios hidráulicos, no está instalada las electrobombas, solamente están instalados los niples de tubería de succión e impulsión, exteriores en acabados con tubería de acometidas expuestas, en proceso de instalación de tubería de fierro galvanizado. Como se aprecia en las imágenes 13 y 14:

Descripción: ESTACIÓN DE BOMBEO

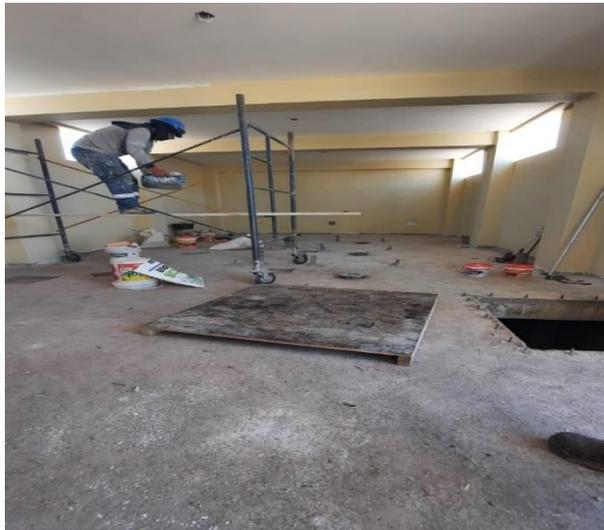
Imagen n.º 14

Descripción: ESTACIÓN DE BOMBEO

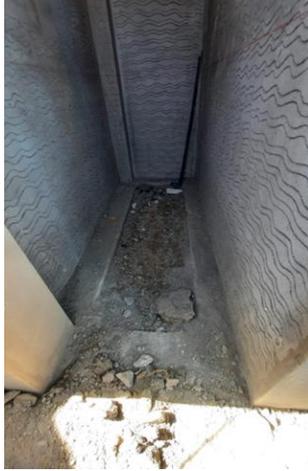
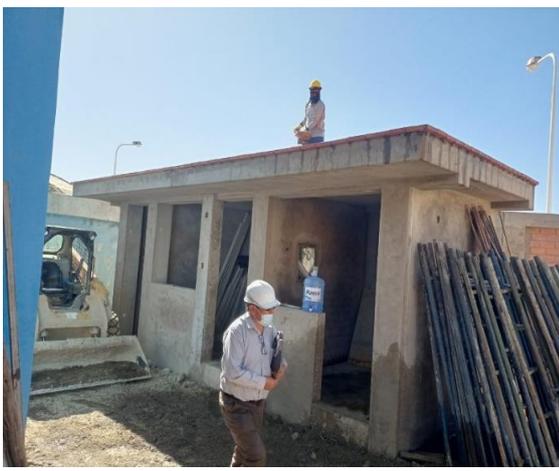
Imagen n.º 15	Imagen n.º 16

Respecto a los acabados, se advirtió trabajos hasta tarrajeo y falso piso en 2 ambientes, con cableado y el baño sin falso piso, sin puertas y sin ventanas, como se observa en las imágenes 15 y 16:

<p>Descripción: PLANTA - ALMACÉN - CASETA VIGILANCIA Fuente: Acta de inspección n.º 003-2023-CG/OCIMDU-CC</p>

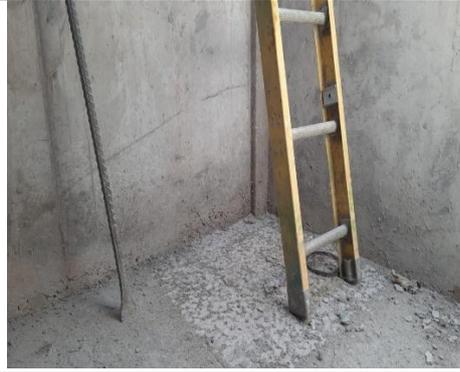
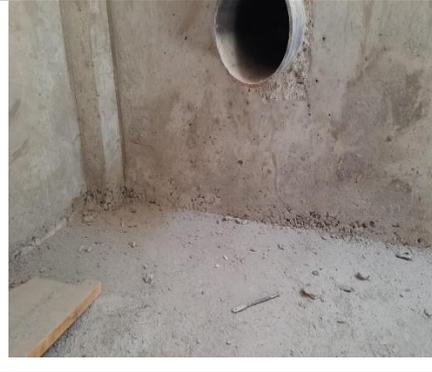
Imagen n.º 17	Imagen n.º 18

Se verificó falta de escalera, falta pintura epoxica, se observa en el interior cangrejas en muros de la base, como se muestra en las imágenes 17 y 18.

<p>Descripción: CÁMARA DE DISTRIBUCIÓN Fuente: Acta de inspección n.º 003-2023-CG/OCIMDU-CC</p>
