**INFORME DE ORIENTACIÓN DE OFICIO**  
**N° 036-2023-OCI/2930-SOO**

EJECUCIÓN CONTRACTUAL DE LA OBRA: “RENOVACIÓN  
DE PUENTE; EN EL(LA) ACHACA LOCALIDAD DE ACHACA,  
DISTRITO DE QUITO-ARMA, PROVINCIA HUAYTARA,  
DEPARTAMENTO HUANCAVELICA”

PERÍODO DE EVALUACIÓN:  
DEL 23 AL 27 DE OCTUBRE DE 2023

HUAYTARÁ, 02 DE NOVIEMBRE DE 2023

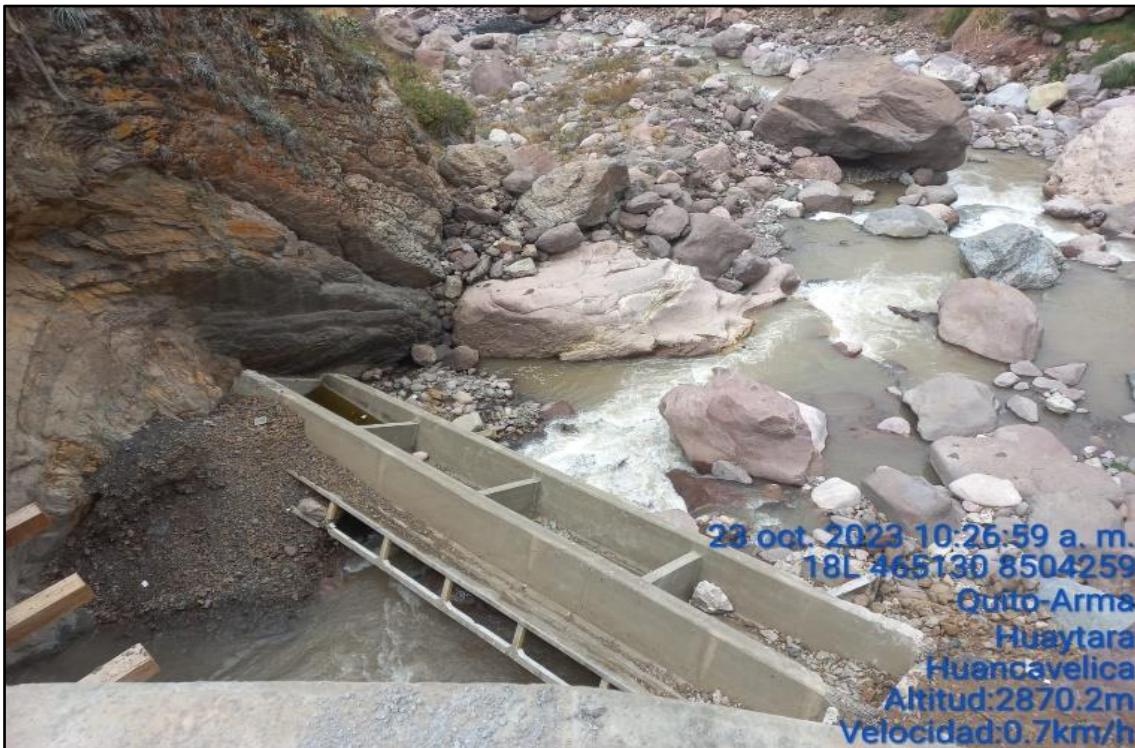
Imagen n.º 2  
Estructuras Existente de Concreto Armado.

Sin embargo, durante la visita realizada por la comisión de control a la obra, se evidenció que la partida 01.03 Demolición de Estructuras de Concreto Armado, no se encuentra ejecutado de acuerdo a lo establecido en los planos y las especificaciones técnicas del expediente técnico; por lo que, se procedió a recabar la información mediante el ACTA DE VISITA DE INSPECCIÓN A OBRA N° 01-2023/MPH-OCI de 23 de octubre de 2023, la cual evidencia que la Estructura Existente de Concreto Armado se encuentra aguas abajo del nuevo puente que se viene construyendo; obstaculizando el cauce normal del río, que frente a un aumento de caudal ocasionaría el empozamiento del agua y acumulación de partículas sólidas que pondrían en riesgo el debilitamiento de las bases donde se encuentra apoyado la cimentación del nuevo puente; tal como se muestra en la siguiente imagen:

En consecuencia, dicha partida fue pagada con aprobación de los funcionarios y servidores de la Entidad designados como inspector y monitor; a pesar de no ser ejecutada por el contratista tal como se establece en los planos y las especificaciones técnicas del expediente técnico, de esta manera se advierte sobre este hecho que el supervisor actual no viene realizando un control adecuado de la ejecución de obra.

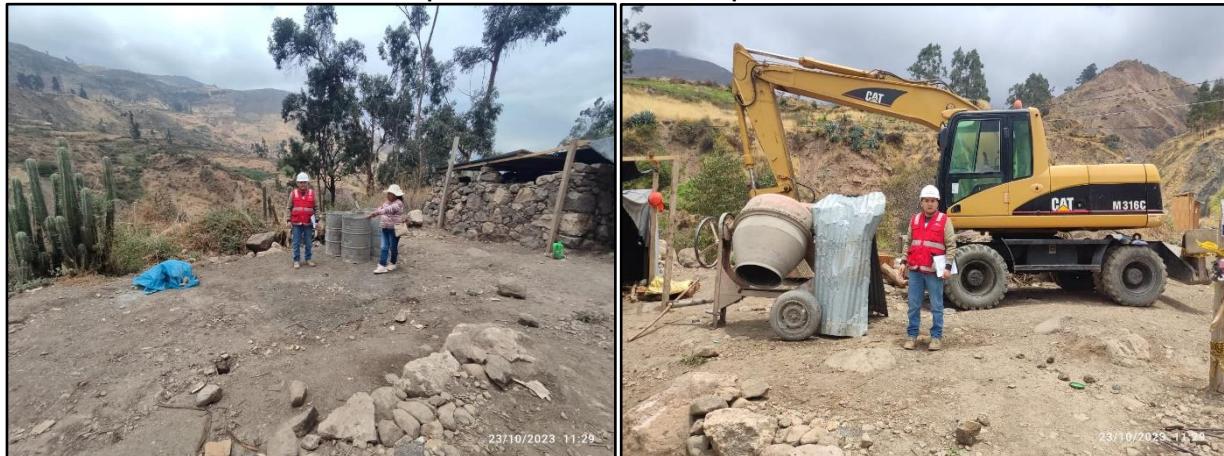
**Imagen n.º 4**  
**Área destinada para la instalación de un campamento**

Sin embargo, durante la visita realizada por la comisión de control a la obra, se evidenció que en el área destinada a él campamento se encontró unos cilindros, una excavadora sobre llantas y una mezcladora, lugar en el que posiblemente se haya utilizado para el almacenamiento de materiales y equipos, no pudiéndose evidenciar el campamento en ninguna zona de ejecución de la obra, pese a que de acuerdo a las especificaciones técnicas del expediente técnico se menciona que esta debe permanecer durante el periodo de ejecución de la obra y dicha obra a la fecha continúa en ejecución contractual.

Al respecto, se identificó que, al no contarse con el campamento, no se tiene un lugar que sirva de albergue para el encargado que hace las veces de Guardián del Almacén de Obra durante el periodo de ejecución de la obra, además no se tendría un lugar donde almacenar los materiales y equipos que se utilizarán para las partidas que aún faltan por ejecutarse, situación que el supervisor no viene advirtiendo realizando un control inadecuado de la ejecución de obra.

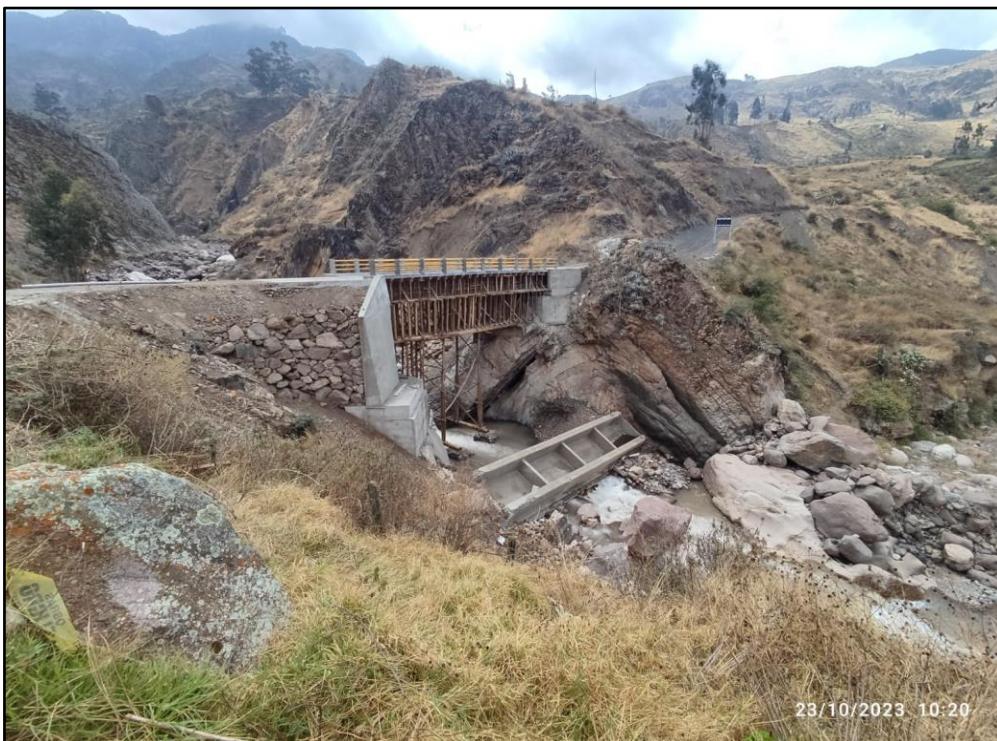
**Imagen n.º 6**

**Inspección física de obra en el cual se encontró ausente el personal clave y no clave del contratista**

Conforme al hecho evidenciado generaría que el Contratista vendría incumpliendo sus obligaciones contractuales, al ejecutar la obra sin contar de forma permanente con el personal clave ofertado y el personal no clave, pese a encontrarse obligado a ejecutar dicha prestación pactada en virtud de la contratación; en la forma y oportunidad establecidas, estando sujeto a la aplicación de penalidades de acuerdo al contrato de ejecución de obra n.º 022-2023-MPH/GM.

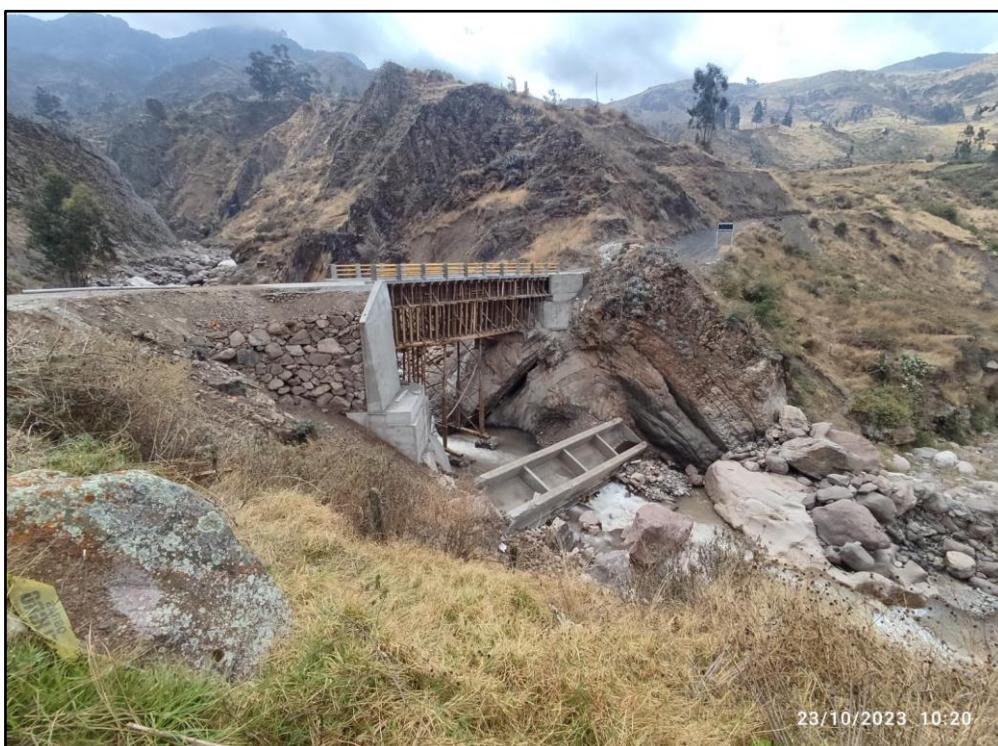
**Imagen n.º 7**  
**Inspección física de obra en el cual se encontró ausente el supervisor de obra**

Asimismo, se advierte que durante la inspección física de la obra se observó el abandono total de la obra por parte de la supervisión y el contratista, no encontrándose a ningún personal en obra, lo cual afecta la calidad, la continuidad de la construcción de la obra y su finalidad pública.

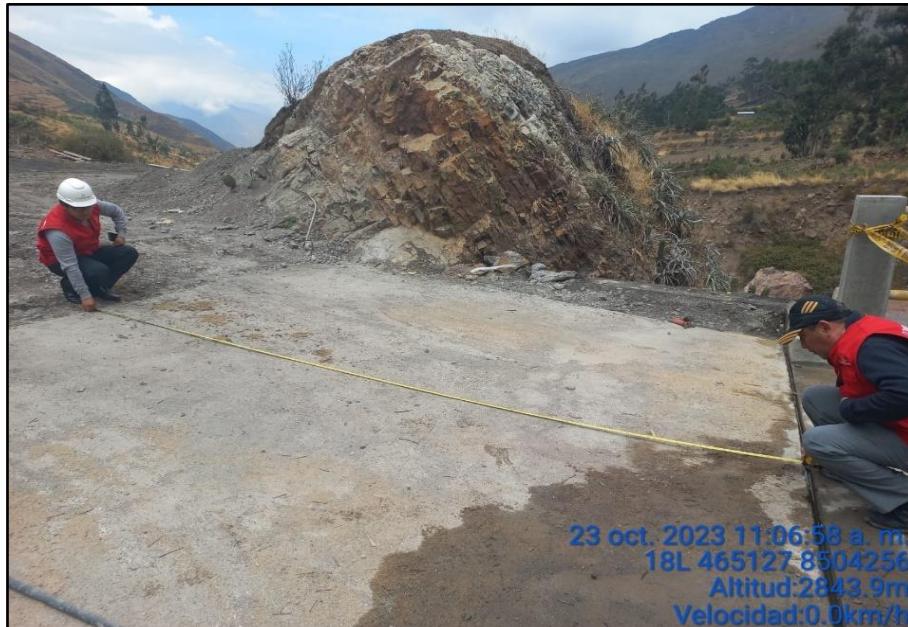
### Imagen n.º 10

Durante la visita de obra realizado el día 23 de octubre de 2023 por la comisión de control del servicio de orientación de oficio, se pudo evidenciar que, la losa de aproximación del lado izquierdo no se encuentra construido con las medidas establecidas en los planos del expediente técnico, como se muestra en la imagen siguiente:

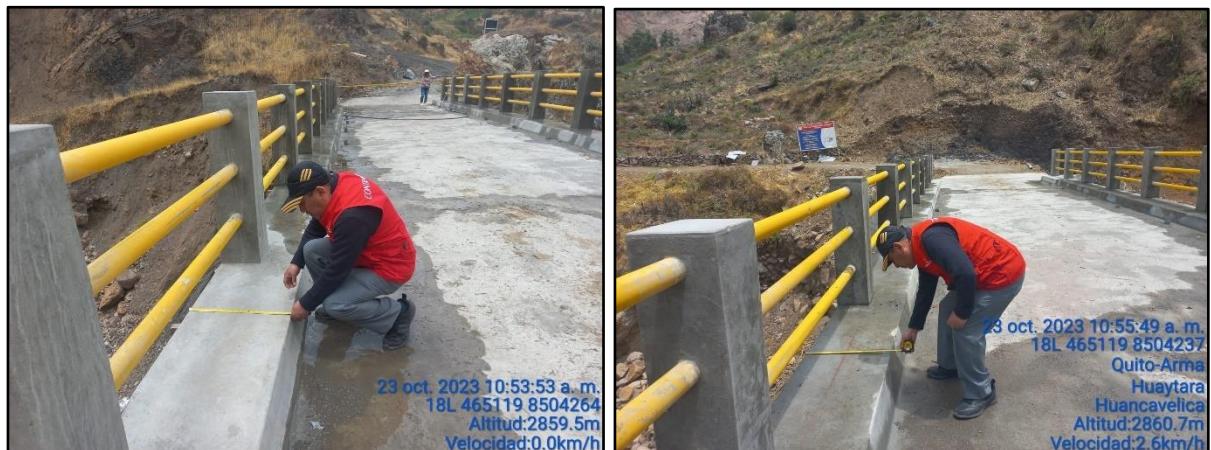
**Imagen n.º 11**  
**Medición de las veredas en ambos lados.**

Durante la visita de obra realizado el día 23 de octubre de 2023 por la comisión de control del servicio de orientación de oficio, se pudo evidenciar que, las veredas del puente no se encuentran construidos con las medidas establecidas en los planos del expediente técnico, como se muestra en la imagen siguiente:

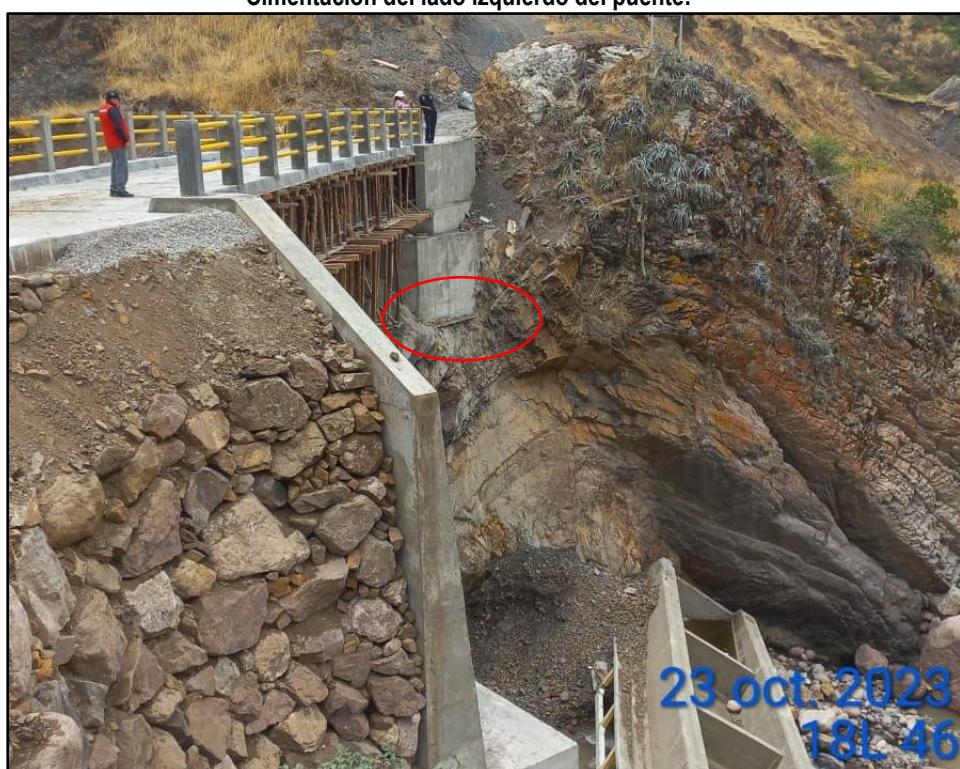
**Imagen n.º 12**  
Cimentación del lado izquierdo del puente.

Al respecto, durante la visita de obra realizado el día 23 de octubre de 2023 por la comisión de control del servicio de orientación de oficio, se pudo evidenciar que la cimentación del lado izquierdo del puente se ejecutó con deficiencias técnicas y un proceso constructivo inadecuado, contraviniendo lo establecido en la memoria descriptiva del expediente técnico respecto a la subestructura que se describe como sigue:

Al respecto, mediante inspección física con ACTA DE VISITA DE INSPECCIÓN A OBRA N° 01 -2023/MPH-OCI en obra, se evidenció que el contratista realizó la cimentación del lado izquierdo del puente con deficiencias técnicas, encontrándose que una parte del área inferior de la cimentación está construido al aire libre lo que ocasionaría deficiencias de transferencia de cargas de la superestructura a la subestructura y de este al suelo donde se apoya la cimentación que en este caso es roca según los estudios realizados en la elaboración del expediente técnico, dicha situación generaría efectos de volteo y deslizamientos frente a fuerzas sísmicas leves, el soporte de cargas propias y cargas generadas por el paso de vehículos que ocasionaría el colapso de la estructura, por lo que se advierte sobre este hecho que el supervisor y la entidad no vienen realizando un control adecuado de la ejecución de obra, situación que podría afectar la vida útil de la estructura.

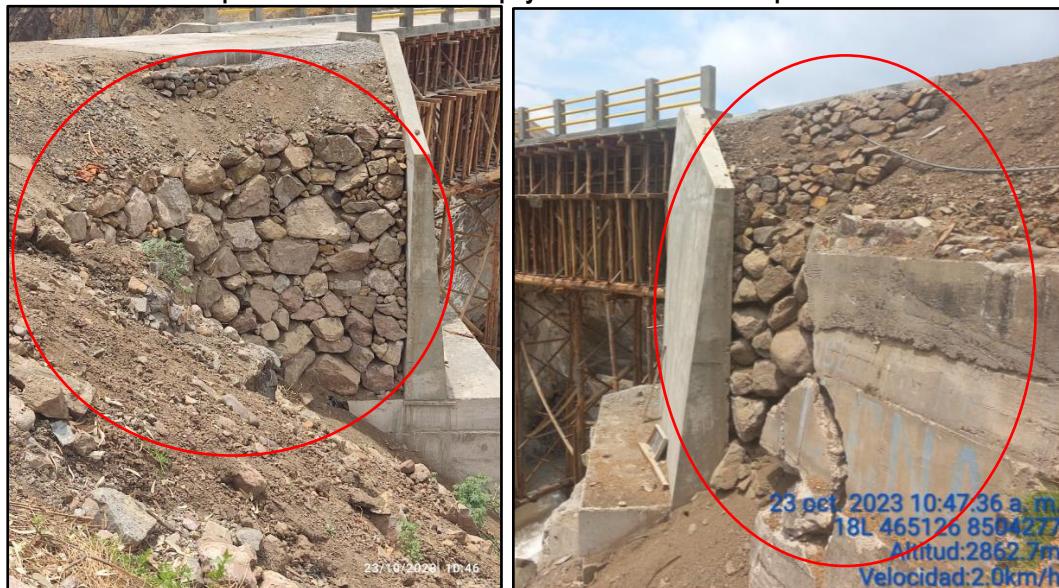
Imagen n.º 13

Al respecto, durante la visita de obra realizado el día 23 de octubre de 2023 por la comisión de control del servicio de orientación de oficio, se pudo evidenciar trabajos de enrocado en pantalla de estructura de apoyo de ambos lados del puente con deficiencias técnicas de un proceso constructivo inadecuado y sin contar con un plano de detalle y especificaciones técnicas que se sustenten en el expediente técnico y/o modificaciones, como se muestra en la siguiente imagen:

Enrocado en pantalla de estructura de apoyo del lado derecho del puente.

Al respecto, mediante inspección física con ACTA DE VISITA DE INSPECCIÓN A OBRA N° 01 -2023/MPH-OCI en obra, se evidenció que el contratista realizó el enrocado en pantalla de estructura de apoyo del puente con deficiencias técnicas, encontrándose un enrocado vertical inestable realizado con piedras de diferentes tamaños los cuales frente a un aumento del caudal del río y fuerzas sísmicas leves ocasionarían socavaciones y colapsos de estos, dejando intransitable la vía y sin accesos al puente, por lo que se advierte sobre este hecho que el supervisor y la entidad no vienen realizando un control adecuado de la ejecución de obra, situación que podría afectar la vida útil de la estructura.
