**ÓRGANO DE CONTROL INSTITUCIONAL  
MUNICIPALIDAD PROVINCIAL DE CHEPÉN**

**INFORME DE HITO DE CONTROL N° 021-2023-OCI/2951-SCC**

**“OBRA: MEJORAMIENTO DE PISTAS Y VEREDAS DE LA CALLE PIURA,  
LEONCIO PRADO, CHICLAYO, TRIUNFO, BOLÍVAR, AUXILIAR DE AV.  
PANAMERICANA, MARÍA PARADO DE BELLIDO, MATEO PUMACAHUA,  
ALFONSO UGARTE, MARIANO MELGAR, MARISCAL CÁCERES,  
MANUEL BANDA, UNIÓN, EL MILAGRO, JOSÉ GÁLVEZ, PASAJE S/N1 Y  
JOSÉ OLAYA DEL C.P. PACANGUILLA DEL DISTRITO DE PACANGA,  
PROVINCIA DE CHEPÉN, DEPARTAMENTO DE LA LIBERTAD”**

**HITO DE CONTROL N° 3:  
EJECUCIÓN AL 4 DE AGOSTO DE 2023**

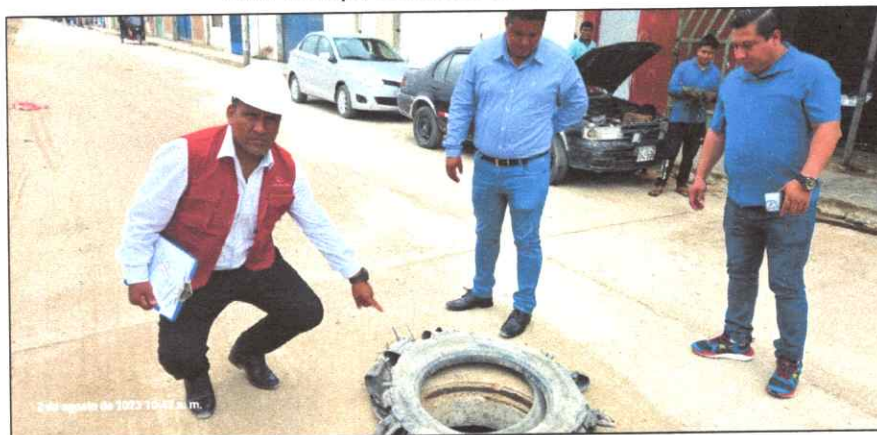
**Fotografía n.º 1**  
**Falta de tapa de buzón sin señalización**

De la inspección física a la Obra realizada el 2 de agosto de 2023, según consta en el Acta de Inspección Física de Obra n.º 03-2023/PyV, se evidenció que en la pavimentación ubicada en la auxiliar de la panamericana existe un buzón sin tapa, sin señales de advertencia o peligro para los peatones que transitan por el lugar, tal como se muestra a continuación:

En tal sentido, se precisa que el contratista no ha señalado la situación de peligro que genera el buzón sin tapa, incumpliendo lo establecido en la normativa que determina adoptar las medidas necesarias para que la obra cuente con la suficiente señalización y proteger a las personas que transiten por las distintas áreas, lo que podría causar accidentes durante el desplazamiento de los peatones, daños que se pueden producirse son lesiones como heridas, contusiones, rozaduras, esguinces, etc., o bien lesiones graves como fracturas, entre otros. Se precisa, que en el expediente técnico de la Obra se asigna presupuesto a la señalización temporal de seguridad.

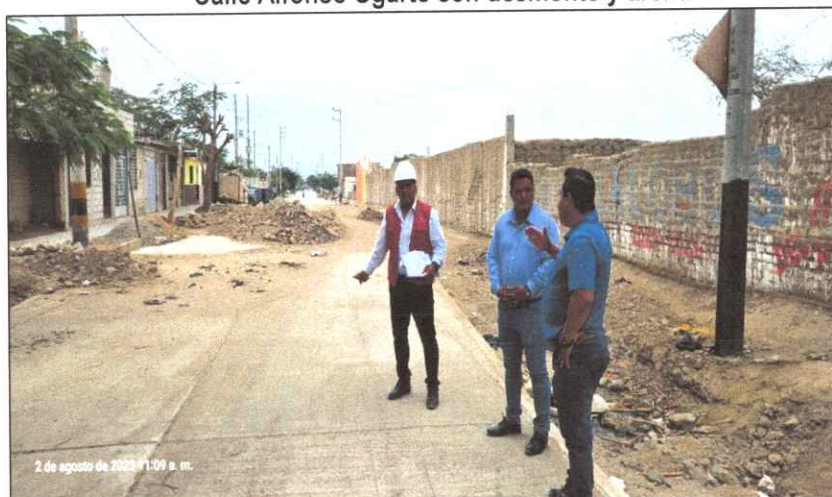
Fotografía n.º 3  
Calle Alfonso Ugarte con desmonte y arena

De la inspección física a la Obra realizada el 2 de agosto de 2023, según consta en el Acta de Inspección Física de Obra n.º 03-2023/PyV, se evidenció desmonte en las calles, arena y basura en el pavimento rígido y veredas, tal como se muestra a continuación:
