**INFORME DE CONTROL CONCURRENTENTE  
N° 021-2023-OCI/3414-SCC**

**“SERVICIO DE LIMPIEZA Y DESCOLMATACIÓN DEL  
DREN PUERTO RICO, DISTRITO DE TUMBES, PROVINCIA  
DE TUMBES Y REGIÓN TUMBES”**

**TUMBES, 14 DE AGOSTO DE 2023**

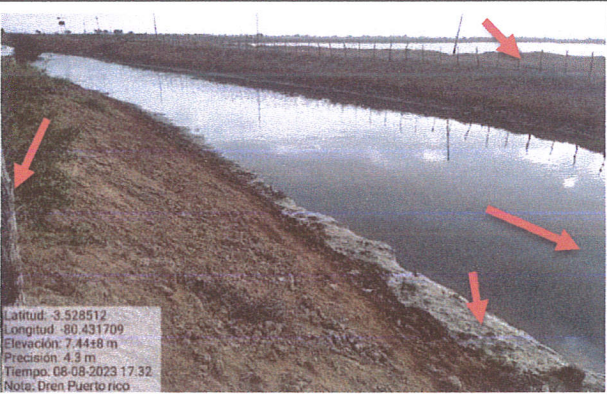
- **Descolmatación no se ha realizado en su totalidad; toda vez que, existen tramos en los cuales existen sedimentos acumulados; los cuales se muestran en los registros fotográficos siguientes:**

| PROGR. | MEDIDA | DESCRIPCIÓN | REGISTRO FOTOGRÁFICO |
|---|---|---|---|
| 3+300<br><br>(Progresiva Indicado verbalmente por el Ing. asistente de la contratista, no existe su ubicación en campo). | No se tomó la medida en la sección , debido a las condiciones de intransitabilidad | En la imagen se aprecia la existencia de material colmatado en la base de la caja hidráulica de la margen derecha aguas abajo, también existe un cerco de alambre de púas en ambas márgenes del dren, tampoco se observa material de corte descolmatado. | <br>Latitud: -3.528512<br>Longitud: -80.431709<br>Elevación: 7.4448 m<br>Precisión: 4.3 m<br>Tiempo: 08-08-2023 17:32<br>Nota: Dren Puerto rico |

En ese sentido, al existir deficiencias en la descolmatación del cuse del dren, se corre el riesgo que debido a la ocurrencia de intensas precipitaciones pluviales se colmate con mayor facilidad, provocando inundaciones de gran magnitud, afectando a los cultivos e infraestructura de las zonas aledañas.

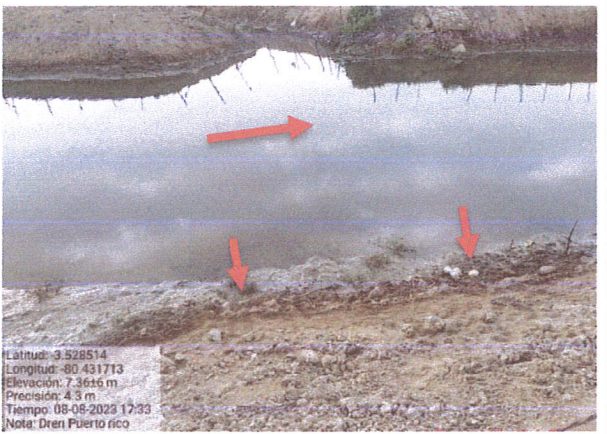
| PROGR. | MEDIDA | DESCRIPCIÓN | REGISTRO FOTOGRÁFICO |
|---|---|---|---|
| 3+300<br><br>(Progresiva Indicado verbalmente por el Ing. asistente de la contratista, no existe su ubicación en campo). | No se tomó la medida en la sección , debido a las condiciones de intransitabilidad | En la imagen se aprecia la existencia de material colmatado en la base de la caja hidráulica de la margen derecha aguas abajo, tampoco se observa material de corte descolmatado. | <br>Latitud: -3.528514<br>Longitud: -80.431713<br>Elevación: 7.3646 m<br>Precisión: 4.3 m<br>Tiempo: 08-08-2023 17:33<br>Nota: Dren Puerto rico |

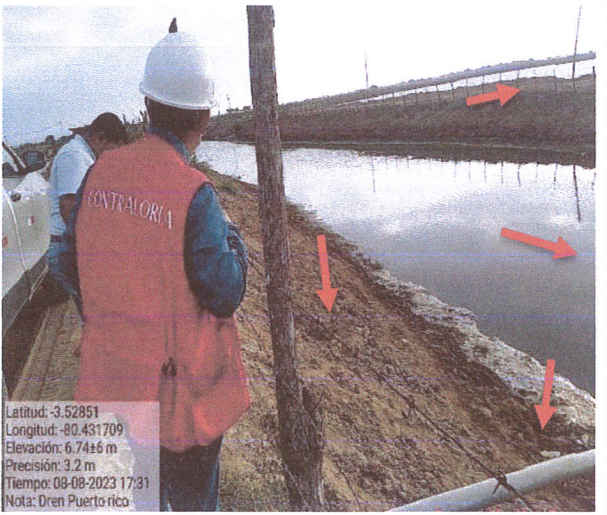
| PROGR. | MEDIDA | DESCRIPCIÓN | REGISTRO FOTOGRÁFICO |
|---|---|---|---|
| 3+500<br><br>(Progresiva Indicado verbalmente por el Ing. asistente de la contratista, no existe su ubicación en campo). | No se tomó la medida en la sección , debido a las condiciones de intransitabilidad | En la imagen se aprecia la existencia de material colmatado en la base de la caja hidráulica de la margen derecha aguas abajo, también existe un cerco de alambre de púas en ambas márgenes del dren, tampoco se observa material de corte descolmatado. | <br>Latitud: -3.52851<br>Longitud: -80.431709<br>Elevación: 6.7446 m<br>Precisión: 3.2 m<br>Tiempo: 08-08-2023 17:31<br>Nota: Dren Puerto rico |

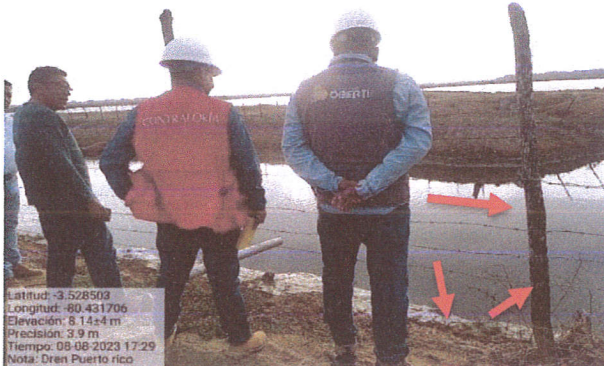
| PROGR. | MEDIDA | DESCRIPCIÓN | REGISTRO FOTOGRÁFICO |
|---|---|---|---|
| 3+500<br><br>(Progresiva Indicado verbalmente por el Ing. asistente de la contratista, no existe su ubicación en campo). | No se tomó la medida en la sección, debido a las condiciones de intransitabilidad. | En la imagen se aprecia la existencia de material colmatado en la base de la caja hidráulica de la margen derecha, también existe un cerco de alambre de púas en ambas márgenes del dren, tampoco se observa material de corte descolmatado. | <br>Latitud: -3.528503<br>Longitud: -80.431706<br>Elevación: 8.14+4 m<br>Precisión: 3.9 m<br>Tiempo: 08-08-2023 17:29<br>Nota: Dren Puerto rico |

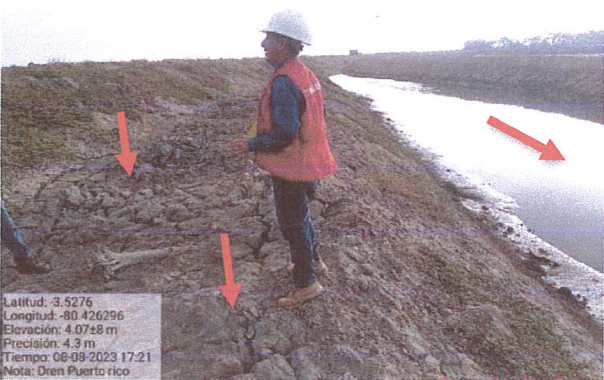
| PROGR. | MEDIDA | DESCRIPCIÓN | REGISTRO FOTOGRÁFICO |
|---|---|---|---|
| 3+900<br><br>(Progresiva Indicado verbalmente por el Ing. asistente de la contratista, no existe su ubicación en campo). | No se tomó la medida en la sección, debido a las condiciones de intransitabilidad. | En la imagen se aprecia la existencia de gran cantidad de volumen de material descolmatado en el cauce de la margen derecha aguas abajo del dren. | <br>Latitud: -3.5276<br>Longitud: -80.426296<br>Elevación: 4.07+8 m<br>Precisión: 4.3 m<br>Tiempo: 08-08-2023 17:21<br>Nota: Dren Puerto rico |

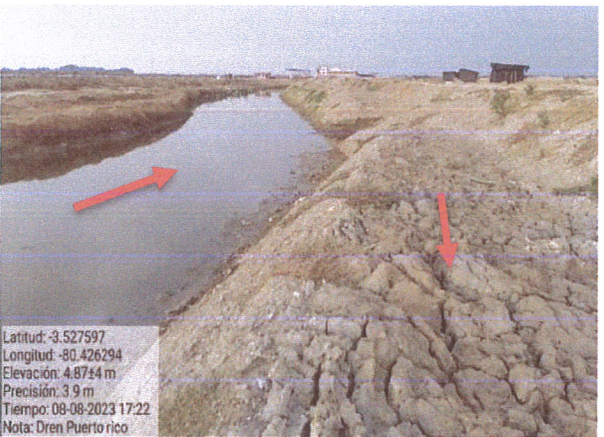
| PROGR. | MEDIDA | DESCRIPCIÓN | REGISTRO FOTOGRÁFICO |
|---|---|---|---|
| 3+900<br><br>(Progresiva Indicado verbalmente por el Ing. asistente de la contratista, no existe su ubicación en campo). | No se tomó la medida en la sección, debido a las condiciones de intransitabilidad. | En la imagen se aprecia la existencia de gran cantidad de volumen de material descolmatado en el cauce de la margen derecha aguas abajo del dren. | <br>Latitud: -3.527597<br>Longitud: -80.426294<br>Elevación: 4.87+4 m<br>Precisión: 3.9 m<br>Tiempo: 08-08-2023 17:22<br>Nota: Dren Puerto rico |

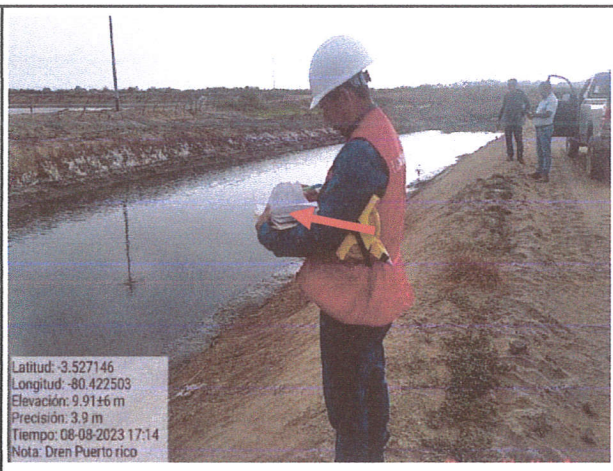
| <p><b>4+300</b></p> <p>(Progresiva Indicado verbalmente por el Ing. asistente de la contratista, no existe su ubicación en campo).</p> | <p>No se tomó la medida en la sección , debido a las condiciones de intransitabilidad</p> | <p>En la imagen se aprecia, que no existe material de corte descolmatado.</p> | <p>Latitud: -3.527146<br/>Longitud: -80.422503<br/>Elevación: 9.9146 m<br/>Precisión: 3.9 m<br/>Tiempo: 08-09-2023 17:14<br/>Nota: Dren Puerto rico</p> |

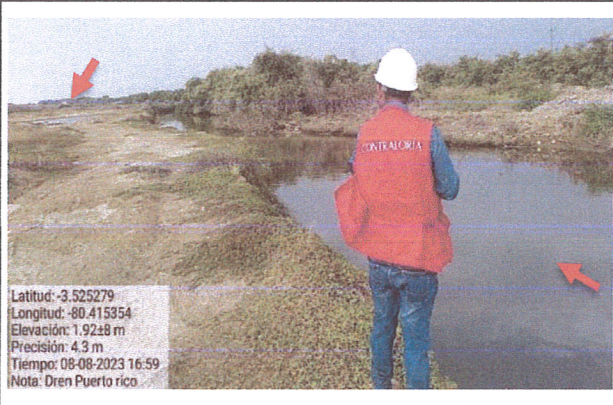
- Zona inestable con presencia de vegetación (mangle) no fue intervenida por el contratista; lo cual se muestra en los registros fotográficos siguientes:

| PROGR. | MEDIDA | DESCRIPCIÓN | REGISTRO FOTOGRÁFICO |
|---|---|---|---|
| <p><b>5+300</b></p> <p>(Progresiva Indicado verbalmente por el Ing. asistente de la contratista, no existe su ubicación en campo).</p> | <p>No se tomó la medida en la sección , debido a las condiciones de intransitabilidad</p> | <p>En la imagen se aprecia, la parte final de la limpieza y descolmatación del dren, donde existe vegetación de gran tamaño al lado de la margen derecha aguas abajo, también se observa presencia de pequeñas áreas húmedas (mangles).</p> | <p>Latitud: -3.525279<br/>Longitud: -80.415354<br/>Elevación: 1.9248 m<br/>Precisión: 4.3 m<br/>Tiempo: 08-08-2023 16:59<br/>Nota: Dren Puerto rico</p> |

Al respecto, el responsable de la coordinación manifestó que, la actividad de emergencia en mención se ha logrado ejecutar hasta la progresiva 5 + 300, faltando ejecutar 960m para cumplir con la meta especificada en la ficha; esto debido a la inaccesibilidad de la zona, dado que para esto se requiere otro tipo de maquinaria que no estaba contemplada en el presupuesto de la actividad; esta situación pone en riesgo a las zonas aledañas al cauce del dren, puesto que ante máximas avenidas podrían ocasionarse inundaciones generando danos de gran magnitud.

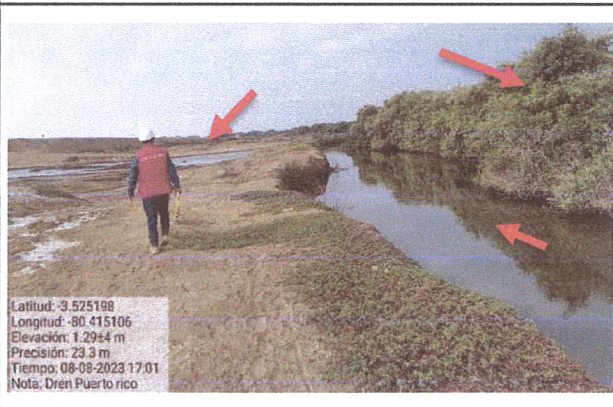
| PROGR. | MEDIDA | DESCRIPCIÓN | REGISTRO FOTOGRÁFICO |
|---|---|---|---|
| <p><b>5+300</b></p> <p>(Progresiva Indicado verbalmente por el Ing. asistente de la contratista, no existe su ubicación en campo).</p> | <p>No se tomó la medida en la sección , debido a las condiciones de intransitabilidad</p> | <p>En la imagen se aprecia, la parte final de la limpieza y descolmatación del dren, donde existe vegetación de gran tamaño al lado de la margen derecha aguas abajo, también se observa presencia de pequeñas áreas húmedas (mangles).</p> | <p>Latitud: -3.525198<br/>Longitud: -80.415106<br/>Elevación: 1.2944 m<br/>Precisión: 23.3 m<br/>Tiempo: 08-08-2023 17:01<br/>Nota: Dren Puerto rico</p> |
