**INFORME DE HITO DE CONTROL
N° 027-2023-OCI/5304-SCC**

**ELABORACIÓN DEL EXPEDIENTE TÉCNICO Y EJECUCIÓN
DE LA OBRA: “REHABILITACIÓN DE PUENTES PAQUETE 5
– HUANCAVELICA, AYACUCHO Y AREQUIPA 2 (OBRA 1:
PUENTE WAÑUDA VADO Y ACCESOS, PUENTE
CCELLOHUAYCO Y ACCESOS Y PUENTE QUICHUA Y
ACCESOS)”**

**HITO DE CONTROL N° 1: ESTADO SITUACIONAL FÍSICO Y
FINANCIERO DE LOS PUENTES WAÑUDA VADO Y
ACCESOS, CCELLOHUAYCO Y ACCESOS Y QUICHUA Y
ACCESOS, CON POSTERIORIDAD A LA RESOLUCIÓN DEL
CONTRATO N° 075-2019-MTC/10**

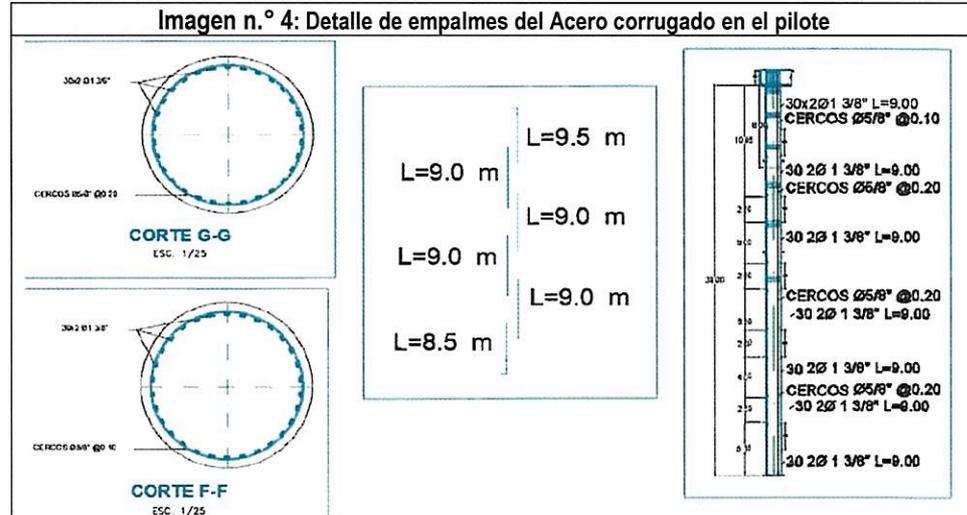
⁶ Características que se desprenden de la observación de las imágenes n.° 4 y 5 obtenidas del Volumen IV "Metrados" del Expediente Técnico del Puente Wañuda Vado.

Fuente: imágenes extraídas del folio 35 del Volumen IV "Metrados" del Expediente Técnico del Puente Wañuda Vado, y plano WNV-EST-ED-02 del folio 52 del Volumen III del Expediente técnico.

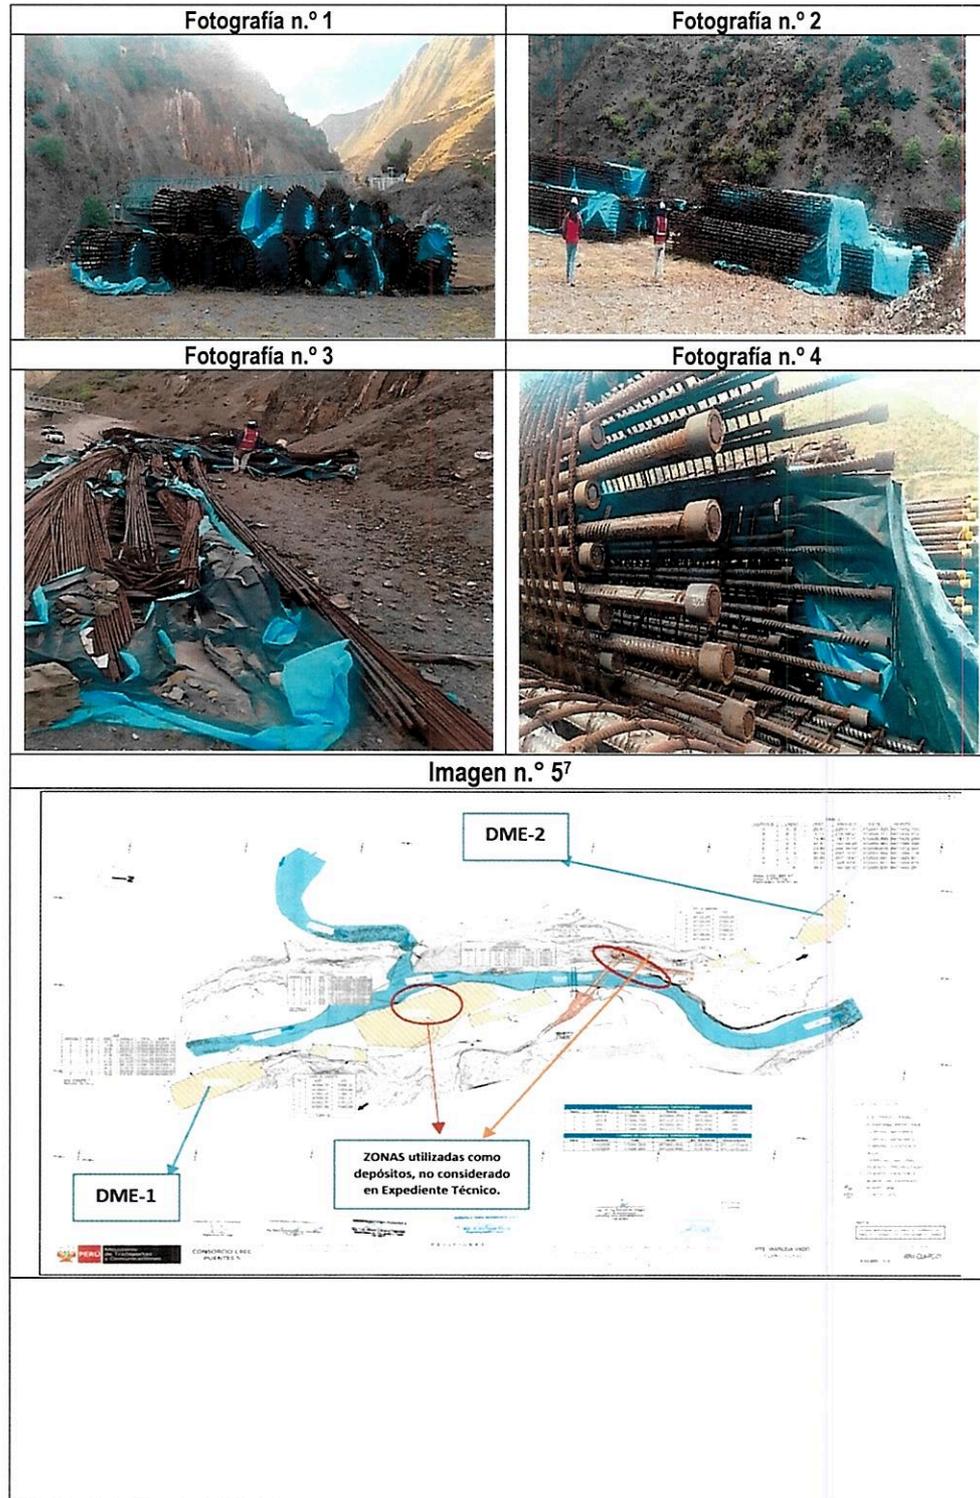
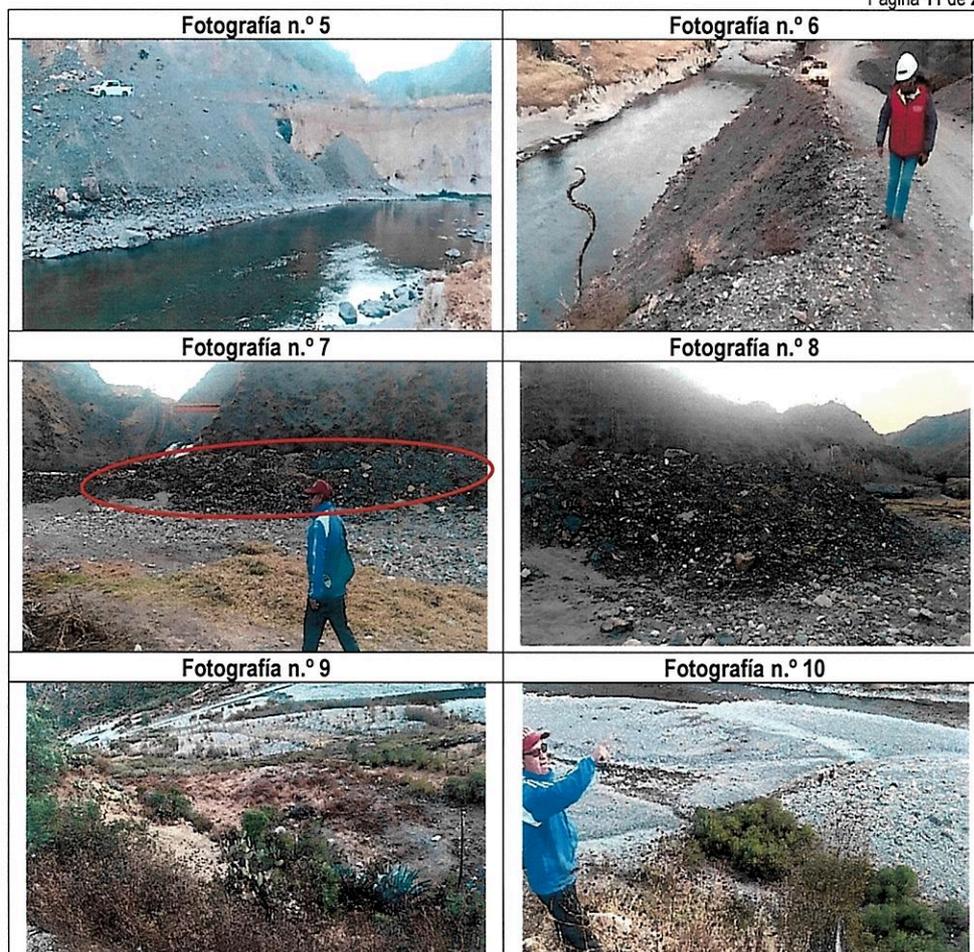
- i) El acero para refuerzo de pilotes $f_y=4200\text{kg}/\text{cm}^2$ se encuentran almacenados en la intemperie en contacto directo con el suelo con presencia de óxido (ver fotografías n.ºs 1 y 2); además se verificó, que en zona alta adyacente a la excavación para el estribo izquierdo, se encuentra otro grupo de acero sin habilitar almacenados en la misma condición (ver fotografía n.º 3).
- ii) Asimismo, se evidenció en los aceros de refuerzo de pilotes $f_y=4200\text{kg}/\text{cm}^2$, la colocación de conectores mecánicos para varillas de 1 3/8" en sus extremos (ver fotografía n.º 4).
- iii) Se evidenció material suelto al margen derecho e izquierdo del río Wañuda (ver fotografías n.ºs 5, 6, 7, 8, 9, 10 y 11; y la imagen n.º 6).

Fuente. Acta de Inspección Física de 14 de junio de 2023.

En relación al almacenamiento del acero de refuerzo las especificaciones técnicas del expediente técnico establecen que el acero deberá ser almacenado en forma ordenada y por encima del terreno sobre plataformas y debidamente protegidos para evitar daños mecánicos; sin embargo, como se evidenció en la visita de inspección el acero de refuerzo se encontraba en la superficie del terreno, a la intemperie y con presencia de corrosión (Ver fotografía n.º 3).

El acero deberá ser almacenado en forma ordenada por encima del nivel del terreno, sobre plataformas, largueros u otros soportes de material adecuado y deberá ser protegido, hasta donde sea posible, contra daños mecánicos y deterioro superficial, incluyendo los efectos de la intemperie y ambientes corrosivos.

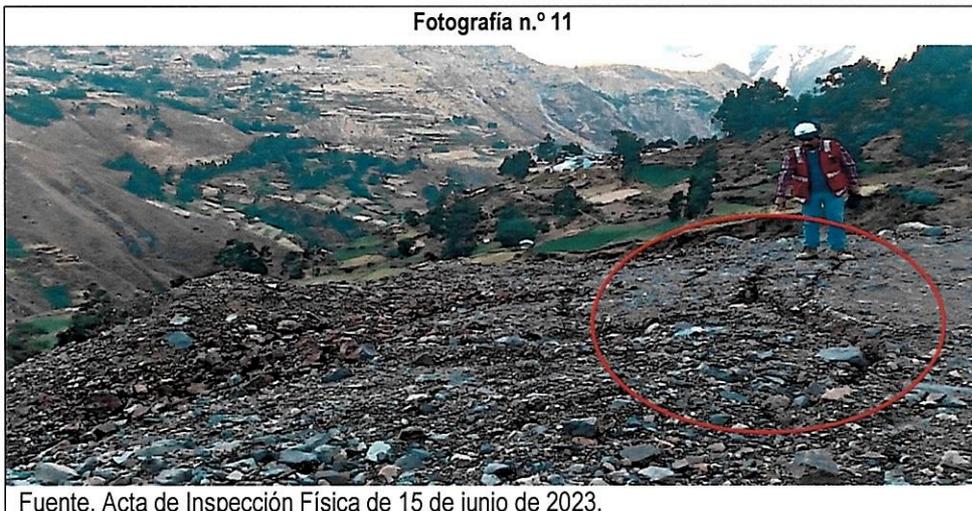
Fotografía n.º 11

A fin de verificar físicamente el estado en que se encuentra el DME - 2, la Comisión de Control Concurrente mediante acta de inspección física al puente Ccellohuayco del 15 de junio de 2023, verificó que el material transportado al DME - 2 se encuentra sobre una quebrada y que el material excedente viene deteriorándose al no encontrarse debidamente compactado presentando agrietamiento, lo antes señalado se evidencia en la siguiente fotografía.

Al respecto las especificaciones técnicas del Expediente Técnico y el Manual de Carreteras establecen EG 2013, establecen que en los DME en depresiones deben contener un muro de gavión para la contención de ser necesario, teniendo en cuenta la presencia de las grietas en el DME-2.

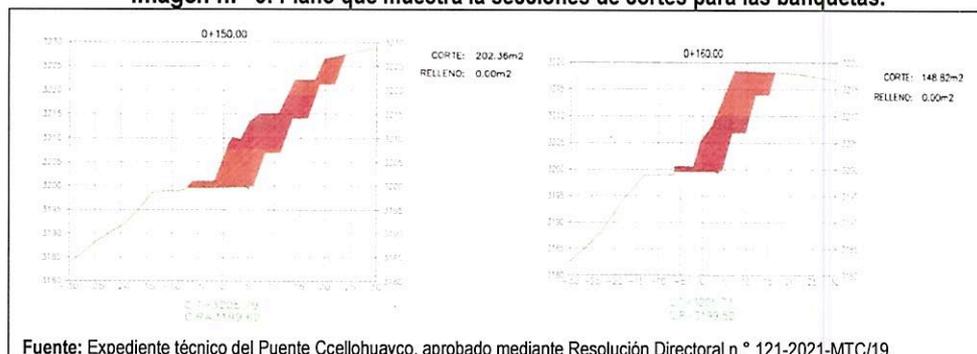
Respecto a los aceros de la zapata y pantalla del estribo derecho afectados por el derrumbe parcial de las banquetas, de la revisión al plano de secciones transversales ubicado en el folio 21 del Volumen III “Planos” del Expediente técnico definitivo del Puente Ccellohuayco, contempla la construcción de banquetas en las progresivas 0+140 al 0+160, que se encuentra en la partida construcción de accesos, conforme a la siguiente imagen:

Imagen n.º 6: Plano que muestra las secciones de cortes para las banquetas.

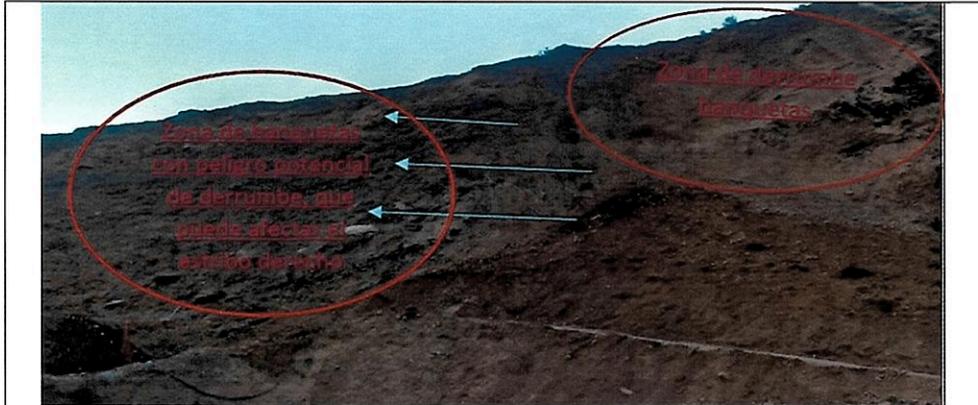
Al respecto, mediante acta de inspección física al puente Ccellohuayco, realizada por la comisión de control concurrente el 15 de junio de 2023, se verificó que parte de las banquetas ejecutadas por el contratista se derrumbaron (ver fotografías n.ºs 12 y 13) en la vía y en la excavación del estribo derecho, antes de la culminación de la obra, que habría ocurrido por no haberse perfilado el talud del corte hasta el ángulo del reposo natural del suelo, afectando la vía y una parte del solado en la excavación del estribo derecho; encontrándose este con la presencia de una piedra de gran tamaño sobre la colocación de los aceros de la zapata y pantalla del estribo, que presentan corrosión conforme se muestran en las tomas fotográficas n.ºs 14 y 15:

Fotografía n.º 12: Una parte de las banquetas construidas por el contratista y valorizadas y pagadas se ha derrumbado.

Al respecto el Manual de carreteras EG 2013, establece que para taludes excavados que tengan una altura superior a 7 m, por el riesgo potencial que presentan deben realizarse mediante banquetas y sembrar vegetación, para evitar la ocurrencia de derrumbes, situación que se viene incumpliendo toda vez que la comisión evidencio que el terreno viene derrumbándose, inclusive con la presencia de rocas afectando la estructura de acero (zapatas y su pantalla)

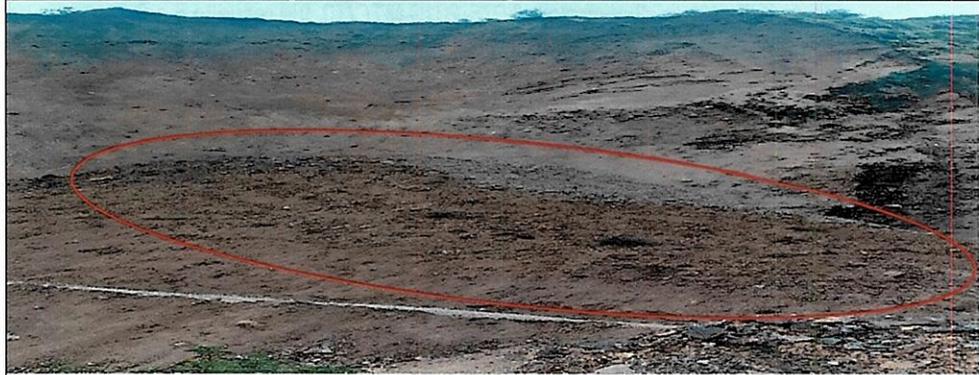
Fotografía n.º 13: Toma fotográfica de material deslizado

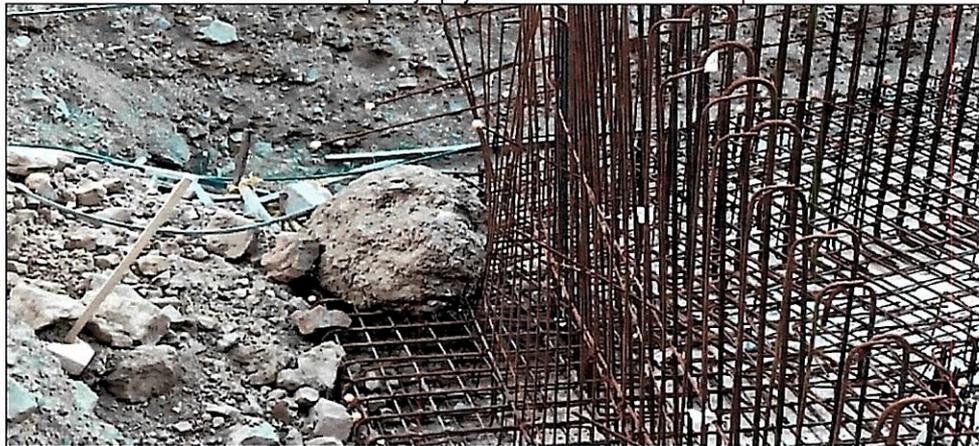
Fotografía n.º 14: Piedra de gran tamaño encontrada, producto del deslizamiento de la banqueta, sobre los aceros de la zapata y apoyado en el acero vertical de la pantalla

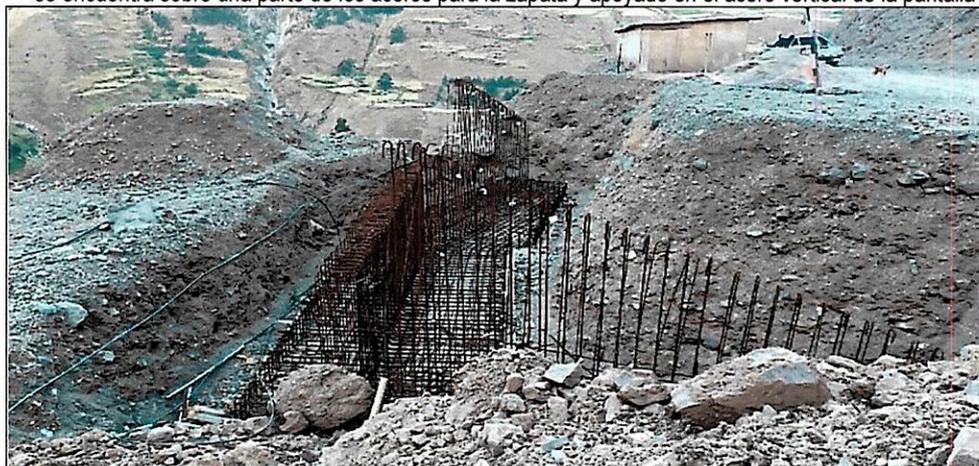
Fotografía n.º 15: Material producto del derrumbe de las banquetas en excavación del estribo derecho, se encuentra sobre una parte de los aceros para la zapata y apoyado en el acero vertical de la pantalla

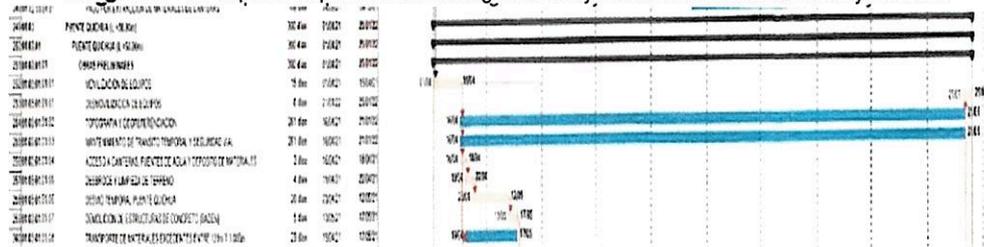
Respecto a la partida 01.03.01.01.02 “TOPOGRAFIA Y GEORREFERENCIACION”, forma parte del presupuesto del expediente técnico aprobado mediante Resolución Directoral n.º 121-2021-MTC/19 de 7 de octubre de 2021, asimismo la comisión evidenció que el cronograma de ejecución de obra dicha partida se considera desde el inicio de la ejecución de la obra hasta su ejecución, tal como se muestra en la imagen siguiente:

Imagen n.º 7: Captura de pantalla del cronograma de ejecución del Puente Quichua y Accesos

Sin embargo, la comisión, luego de la revisión de la valorización n.º 1 evidenció que la entidad pagó al 100% la partida 01.03.01.01.02 "TOPOGRAFIA Y GEORREFERENCIACION", conforme al comprobante de pago n.º 4251 de 3 de marzo de 2022, sin considerar lo señalado en el cronograma de Ejecución de Obra, tal como lo establece el contrato.
