**INFORME DE HITO DE CONTROL**  
**N° 063-2023-OCI/5331-SCC**

**“MEJORAMIENTO DEL SERVICIO EDUCATIVO EN LA I.E.  
PRIMARIA Y SECUNDARIA N° 16683 ANTONIO JOSMEL  
PASTOR MUÑOZ, LOCALIDAD DE PONA ALTA, DISTRITO  
DE BAGUA GRANDE, PROVINCIA DE UTCUBAMBA,  
REGIÓN AMAZONAS” CON CUI N° 2334303**

**HITO DE CONTROL N° 1: EXPEDIENTE TÉCNICO**

**PERÍODO DE EVALUACIÓN:  
DEL 3 AL 10 DE OCTUBRE DE 2023**

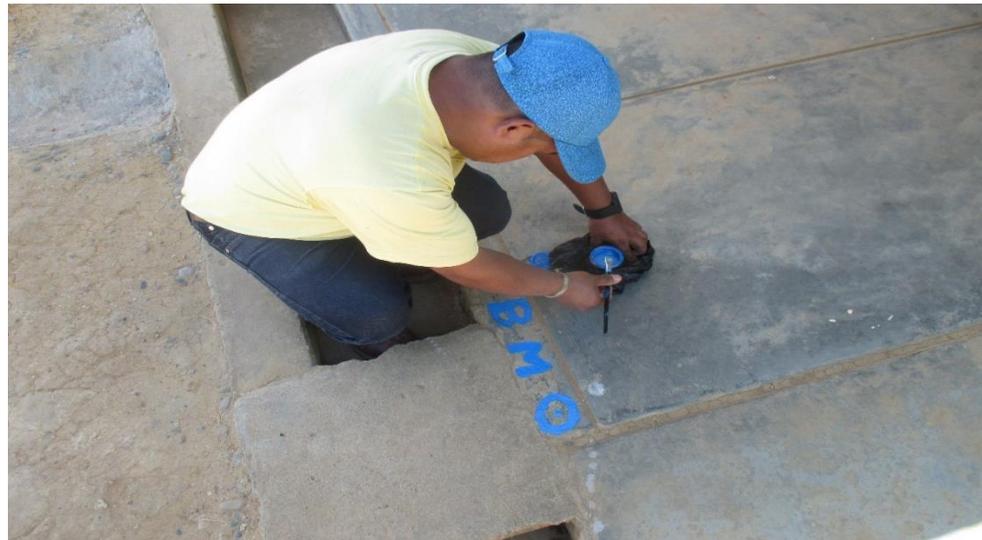
Imagen n.º 7: Fotografía del estudio de suelos, en donde se observa el pintado de marcas de los puntos BM en una vereda

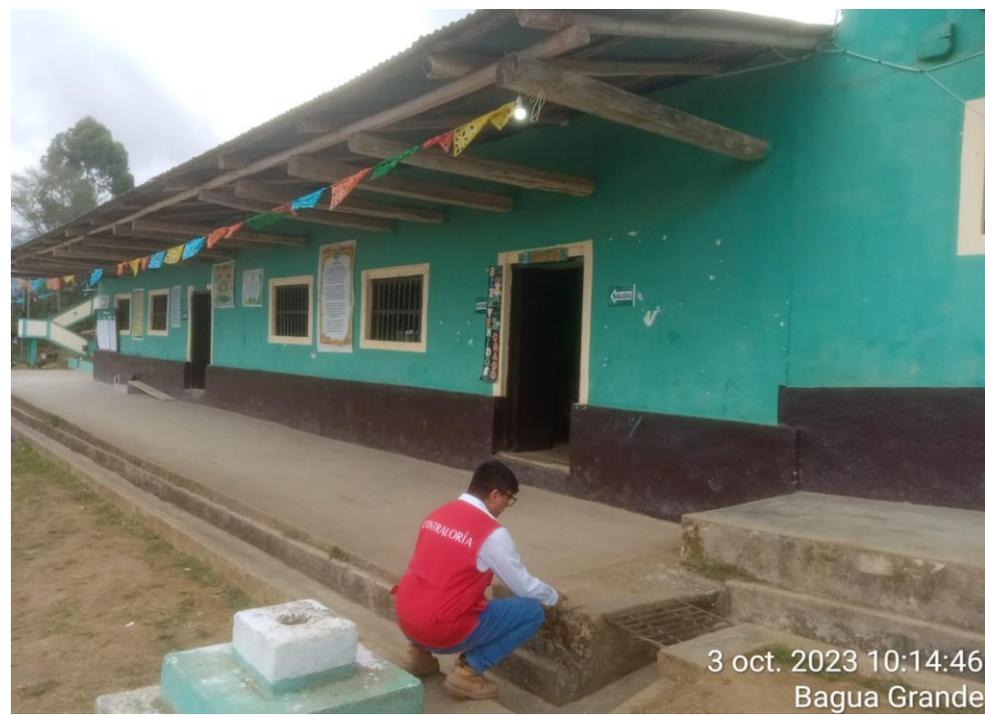
Imagen n.º 8: La Comisión de Control, visitó in situ la I.E. n.º 16683 y observó que las marcas ya no existen

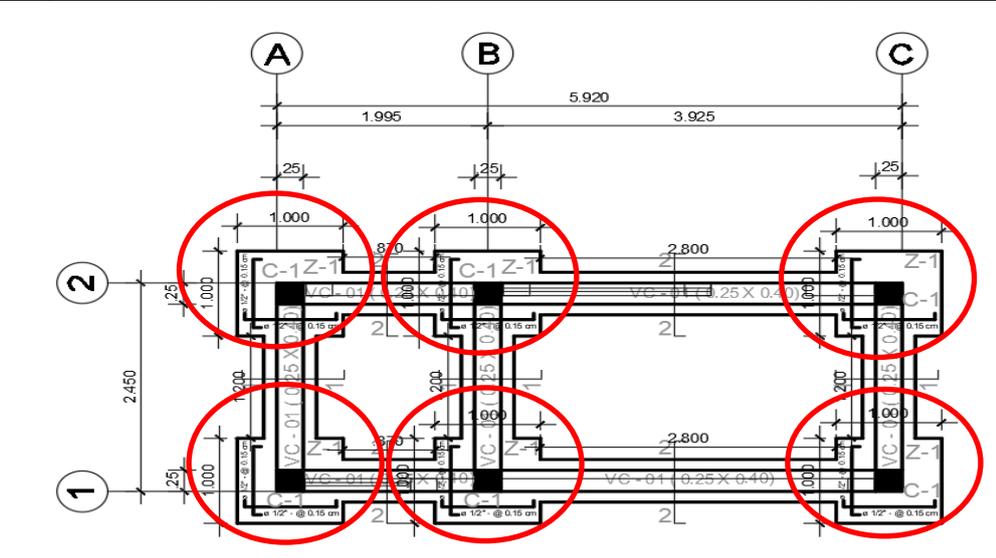
Imagen n.º 13: En los planos E-28, se muestra que, el módulo V, tendrá únicamente seis (6) zapatas

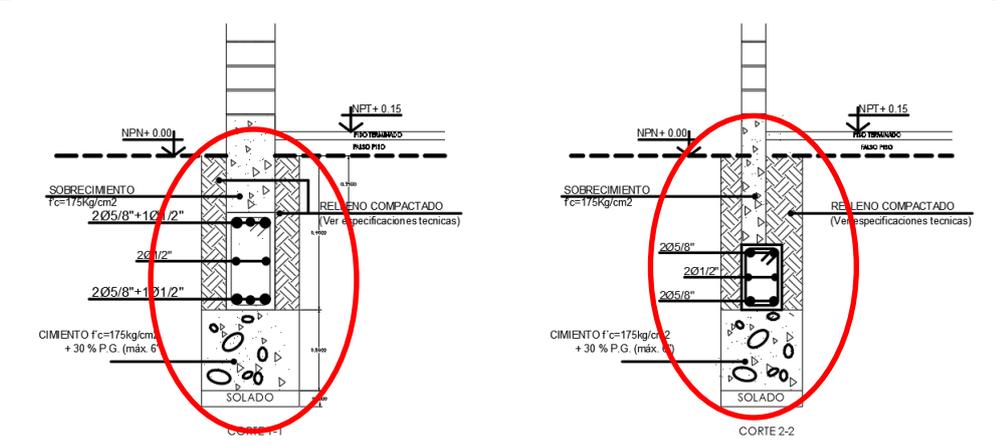
Imagen n.º 16: En los planos E-25, demuestran que, el módulo II, cuenta con zanjas para vigas de cimentación de 1,80 metros de profundidad, los cuales, no fueron considerados en el metrado

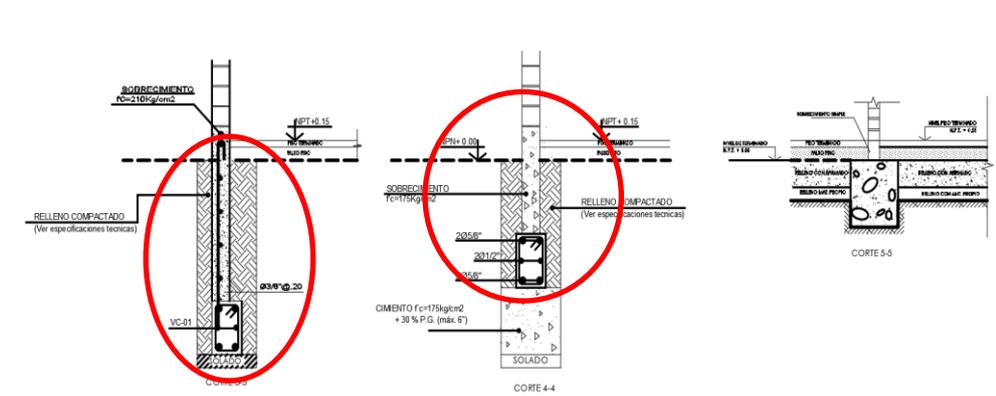
Imagen n.º 19: En los planos E-24 se observa que el relleno con material propio no abarca las secciones ocupadas por el cimiento corrido, vigas de cimentación y sobrecimientos.

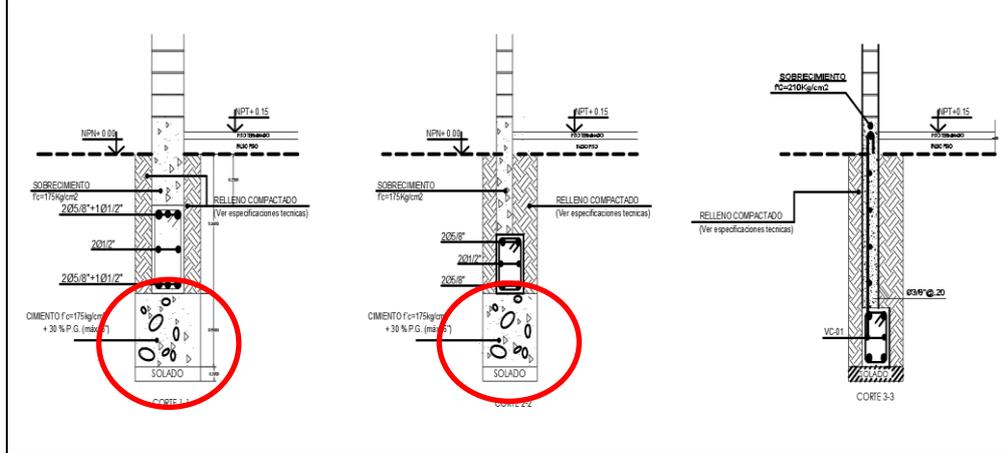
**Imagen n.º 20, n.º 21 y n.º 22**  
**Deficiencias en el cálculo de metrados en la partida 01.05.02 Cimientos corridos mezcla 1:10 cemento-hormigón 30% piedra grande.**

Imagen n.º 22: En los planos E-25 del módulo II, se aprecian los detalles del cemento corrido

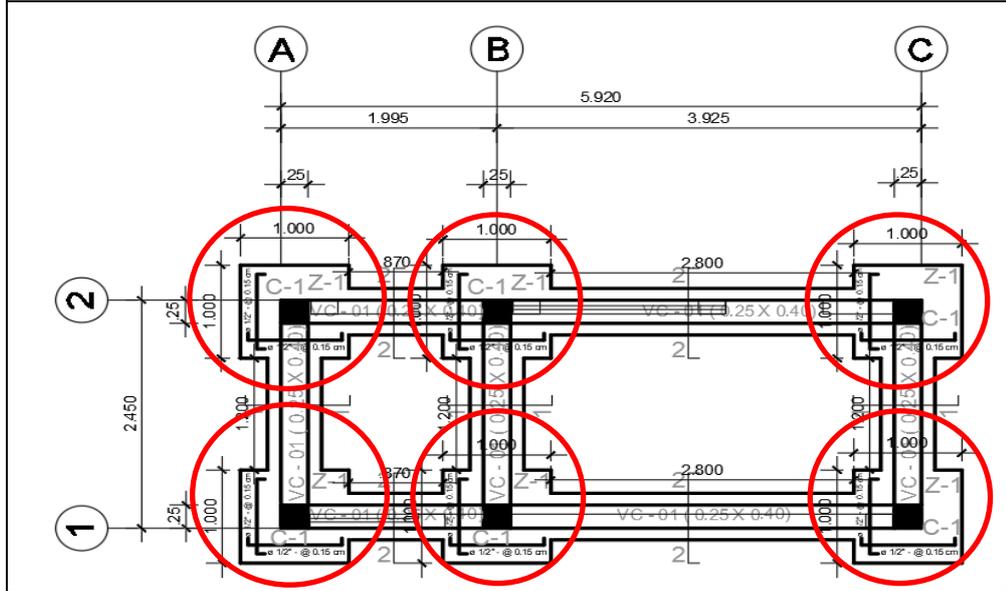
**Imagen n.º 23, n.º 24 y n.º 25**  
**Deficiencias en el cálculo de metrados en la partida 01.06.01.01 Concreto en zapatas**  
**f'c=210 kg/cm<sup>2</sup>**

- Con respecto a la partida 01.06.01.01 Concreto en zapatas f'c=210 kg/cm<sup>2</sup>.
  - Según el sustento de metrados, en el módulo V, se prevé colocar concreto en (10) zapatas; sin embargo, el plano E-28 indica que existen seis (6) zapatas dicho módulo; cabe precisar que el exceso de metrado ha sido considerado en el presupuesto de obra.

Imagen n.º 25: En los planos E-28 del módulo V, se aprecian los detalles de la cimentación con seis (6) zapatas conectadas

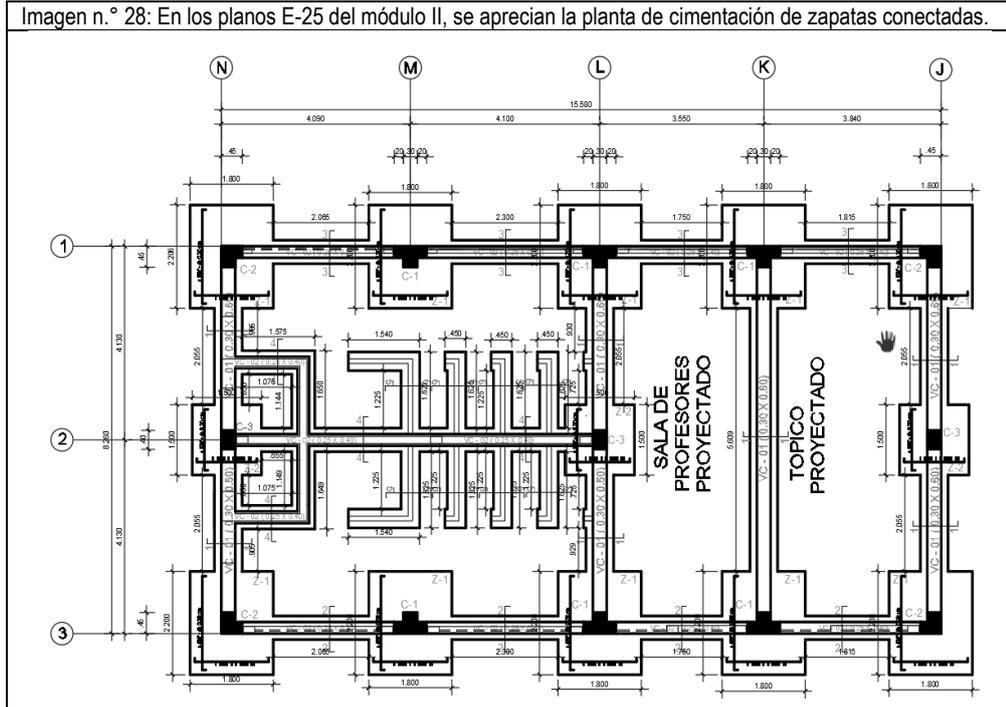
**Imagen n.º 26, n.º 27 y n.º 28**  
**Deficiencias en el cálculo de metrados en la partida 01.06.02.01 Concreto en vigas de cimentación f'c=210 kg/cm².**

- Con respecto a la partida 01.06.02.01 Concreto en vigas de cimentación f'c=210 kg/cm².
  - El sustento de metrados no han considerado la cuantificación del concreto en vigas de cimentación en el módulo II

Imagen n.º 28: En los planos E-25 del módulo II, se aprecian la planta de cimentación de zapatas conectadas.  
Fuente: Expediente técnico aprobado con Resolución de Gerencia Regional n.º 046-2018-Gobierno Regional Amazonas/GRI de 3 de mayo de 2018.

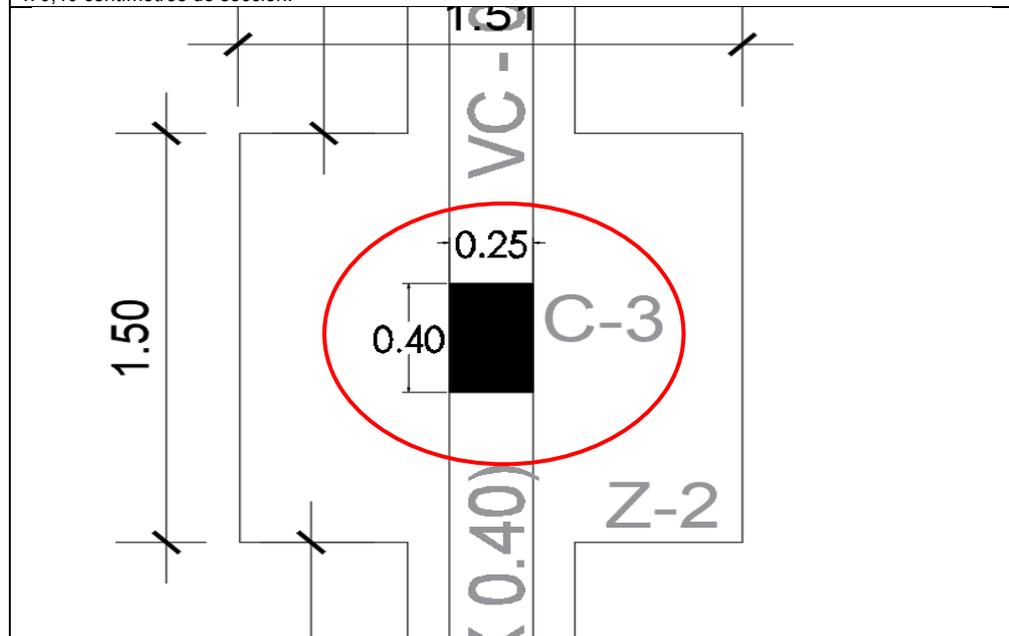
Imagen n.° 33: Plano E-26 en la cimentación en planta detalla que la columna C3 tiene una dimensión de 0,25 x 0,40 centímetros de sección.

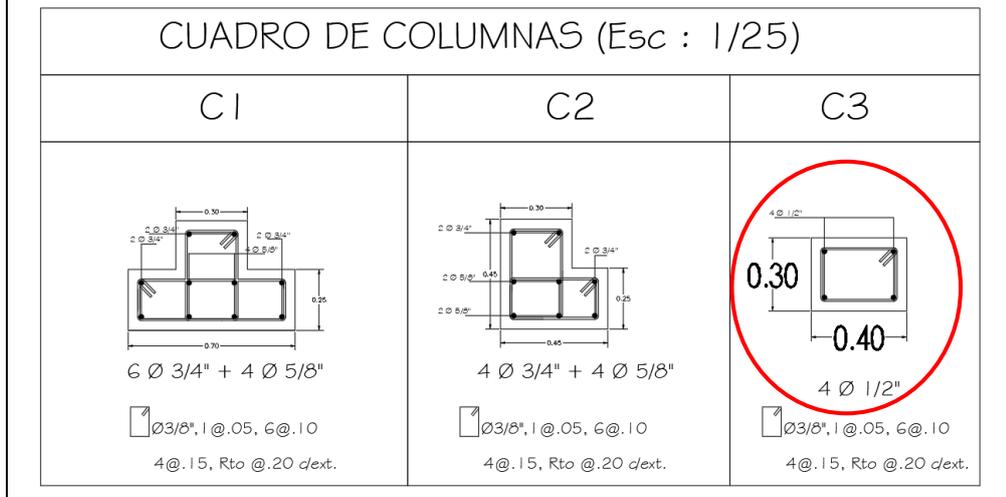
Imagen n.º 34: En el plano E-26, en el cuadro de columnas, la sección de la columna C3 indica 0,30 x 0,40 centímetros.

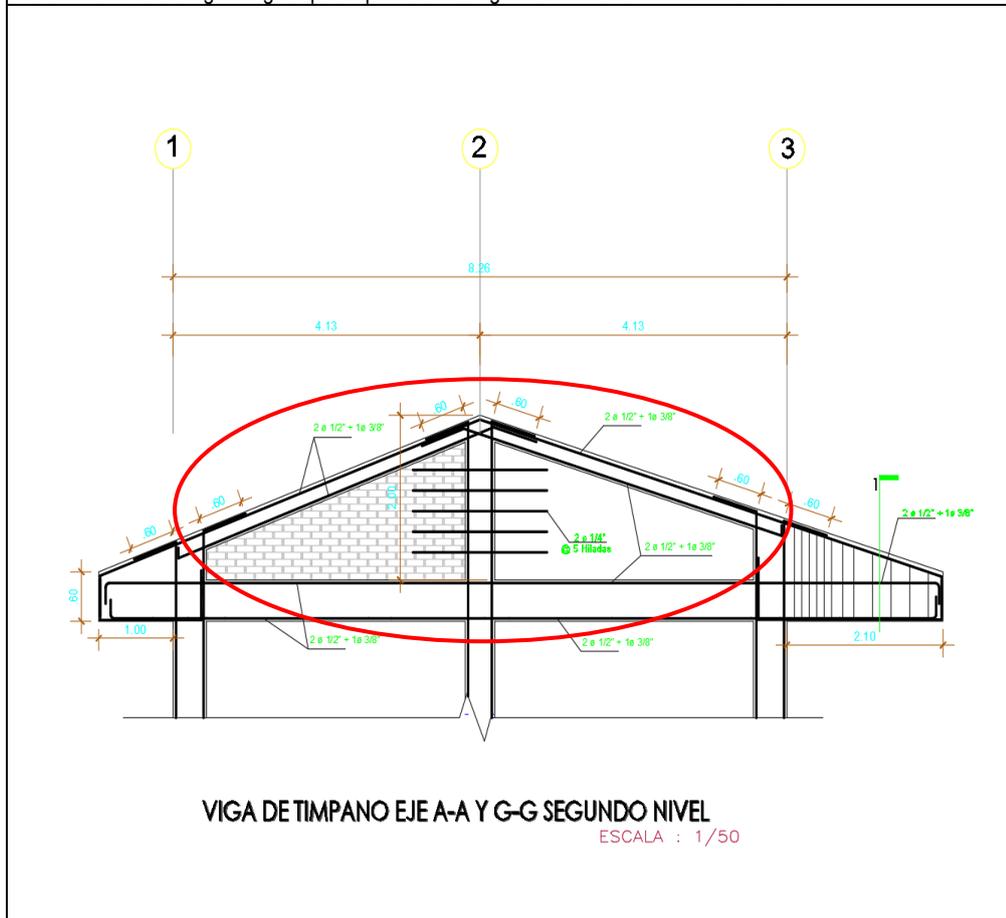
- Los planos E-31, E-33, E-35, E-36, E-37 y E-38; nos muestran que, en el segundo nivel, las vigas de borde o externas, serán tímpanos a dos aguas y amarradas con albañilería confinada; sin embargo, en los planos E-44, E-45, E-46, E-47 y E-48, indican que todo el techo estará compuesto por tijerales tipo cercha elaborado de perfiles de acero rectangulares formando una geometría a dos aguas de extremo a extremo.

Imagen n.º 35: Los planos de vigas y losas del segundo nivel de todos los módulos muestran que en los extremos de cada uno se configura vigas tipo tímpanos a dos aguas amarradas con albañilería confinada.

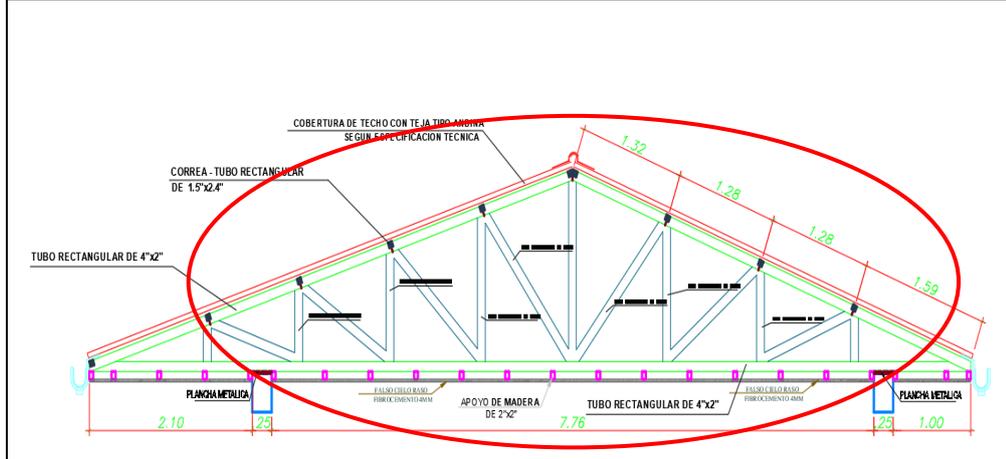
Imagen n.º 36: En los planos de techo el planteamiento indica la colocación de tijerales tipo cercha elaborado con perfiles de acero rectangulares.

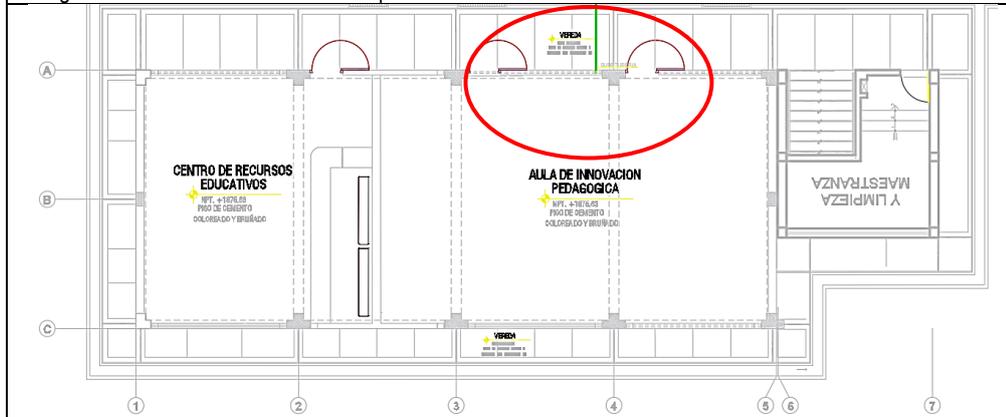
- El plano IS-56: Instalaciones de agua del primer nivel, indica que la tubería de agua para alimentar el laboratorio (modulo III) sube alineado a la primera columna en "T" (vista frontal), sin embargo, al verificar el plano A-16: Desarrollo y elevación frontal, se observó que la ubicación de la tubería cortaría con la ventana V22 del aula de innovación, tal como se muestra a continuación:

Imagen n.º 37: Se muestra la sección marcada del plano IS-56 en donde se indica la proyección de la tubería de agua  $\varnothing 1/2"$  la cual sube alineada a la primera columna en "T" del aula de innovación.

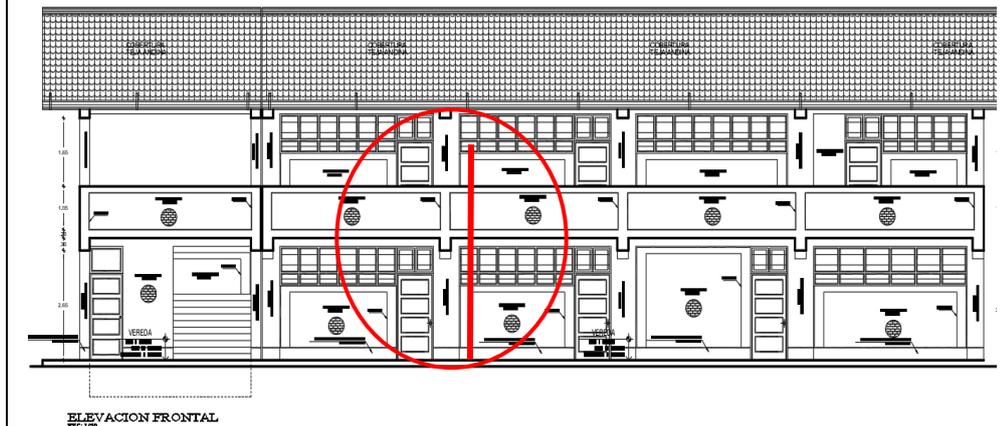
Imagen n.º 38: En el plano A-16, se muestra la línea vertical, en color rojo, la cual indica la proyección de la tubería de agua, la misma, que corta la venta V22 del aula de innovación en el primer piso.

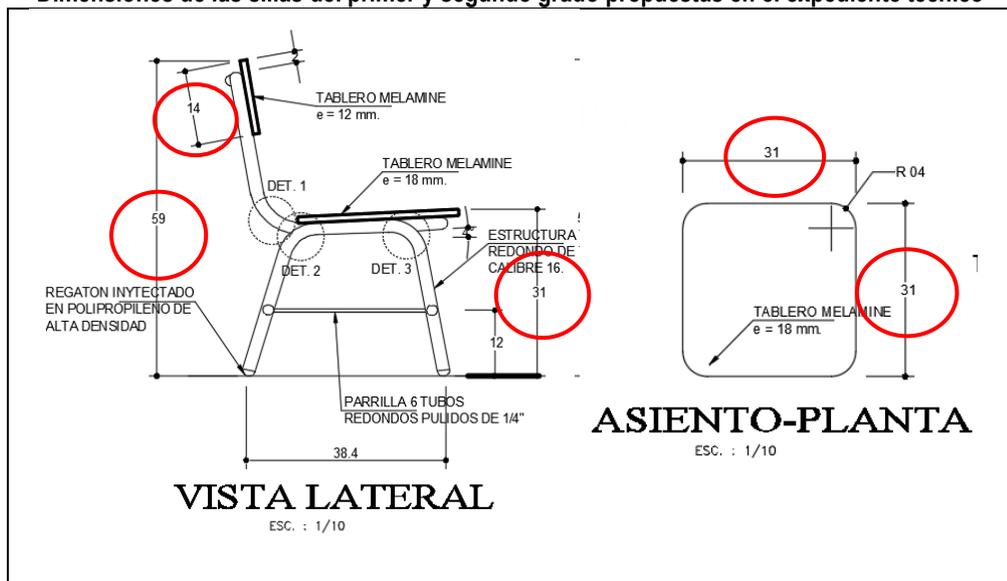
**Dimensiones de las sillas del primer y segundo grado propuestas en el expediente técnico**

Finalmente, de lo expuesto se advierte que mobiliario proyectado en el expediente técnico de la obra no se encuentra acorde a la normativa técnica aplicable.

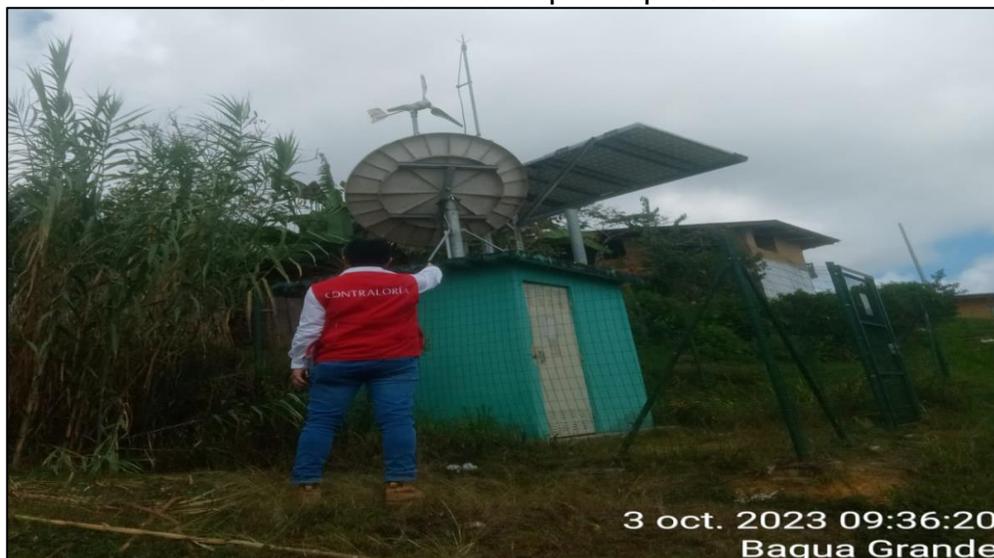
**Imagen n.° 49**  
**Sistema de electrificación a partir de panel solar**

Ante esto, la capacidad del sistema existente, no es suficiente para alimentar de forma adecuada las instalaciones eléctricas de todos los módulos en la Institución Educativa; esto ha provocado que se adopten instalaciones provisionales las cuales constan de cableado expuesto que alimenta a una luminaria por ambiente, afectando el desarrollo de las actividades académicas; cabe precisar, que las instalaciones eléctricas del módulo de secundaria no son utilizadas y a su vez, muchos artefactos han sido retirados o se averiado por que se han dejado de utilizar.

Ahora bien, según las condiciones anteriormente descritas, la Comisión de Control, advierte que el expediente técnico de la Obra, ha considerado únicamente un sistema de instalaciones eléctricas tradicional, las cuales, se proyectan alimentar de una fuente pública; sin embargo, al no existir dicha fuente, el sistema eléctrico no tendría funcionalidad, tal como sucede actualmente; además, no se ha previsto incluir alternativas a partir de generadores eléctricos que alcancen la capacidad requerida para el buen funcionamiento de la infraestructura.

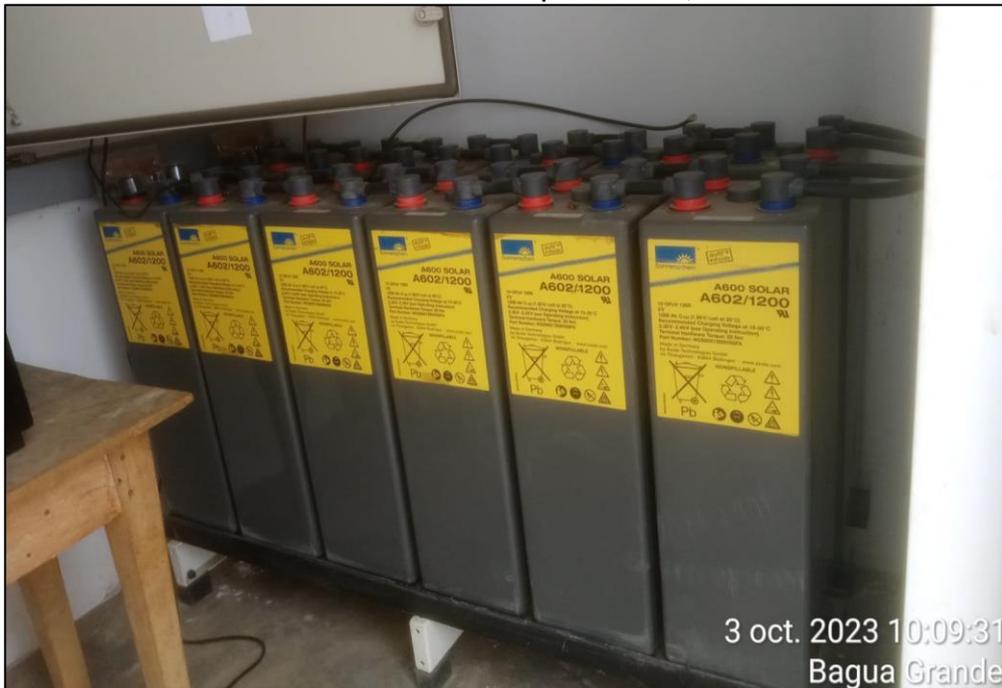
**Imagen n.º 50**  
**Baterías de serie A602 de capacidad de 10,08KWT**

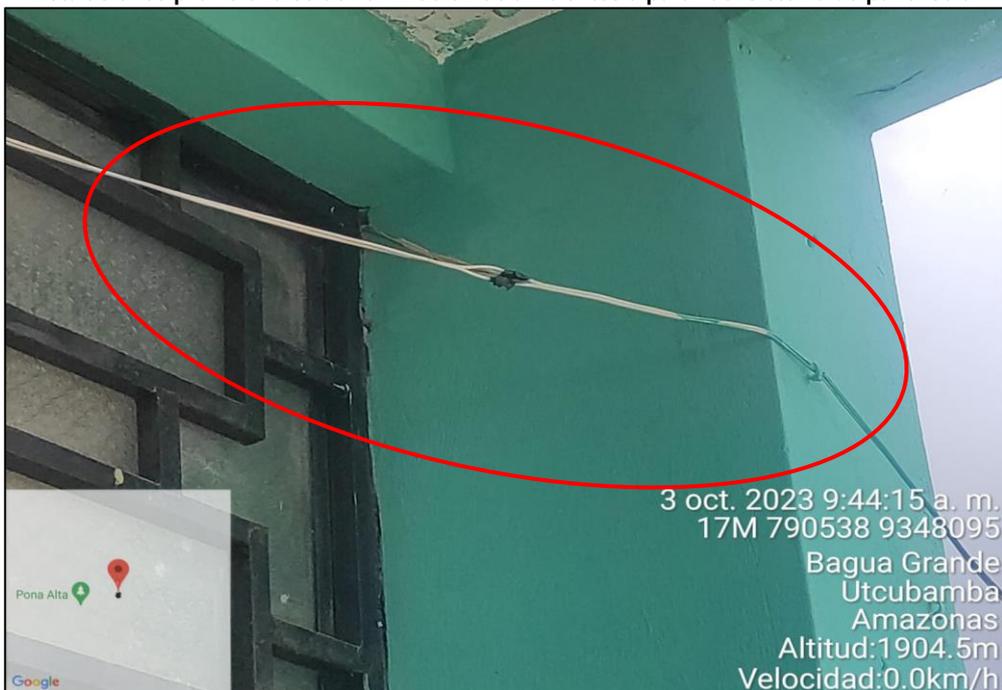
**Imagen n.º 51**  
**Instalaciones provisionales de iluminación de ambientes a partir del sistema de panel solar**

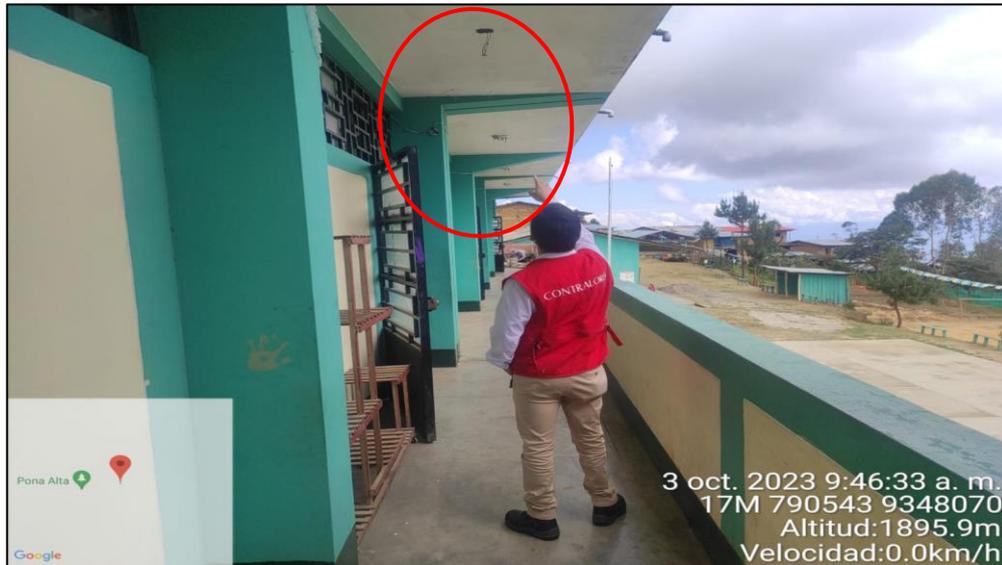
**Imagen n.º 52**

**Al no funcionar el sistema de instalaciones eléctricas, las luminarias han sido retiradas en el módulo de secundaria**

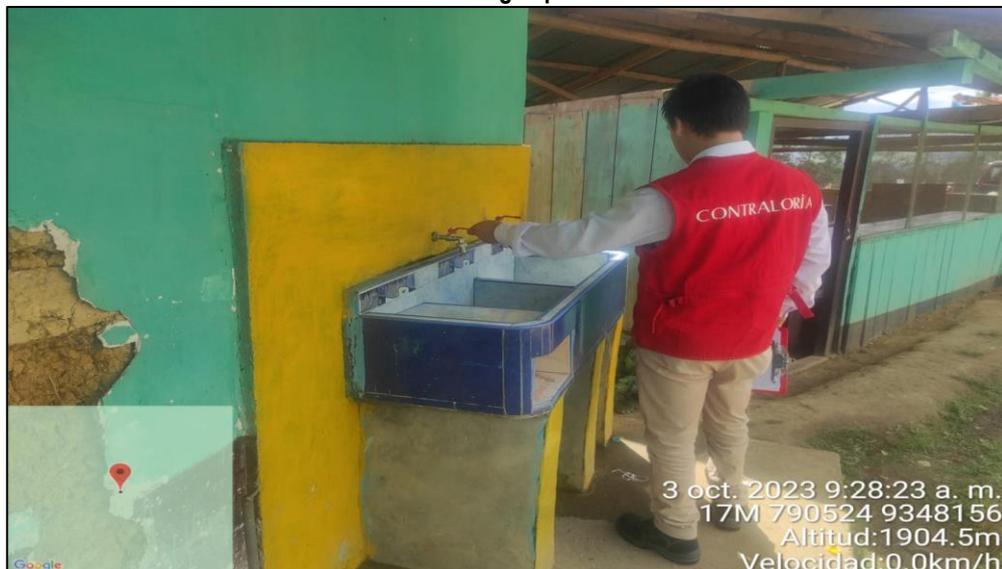
**La I.E. no cuenta con agua potable en la cocina**

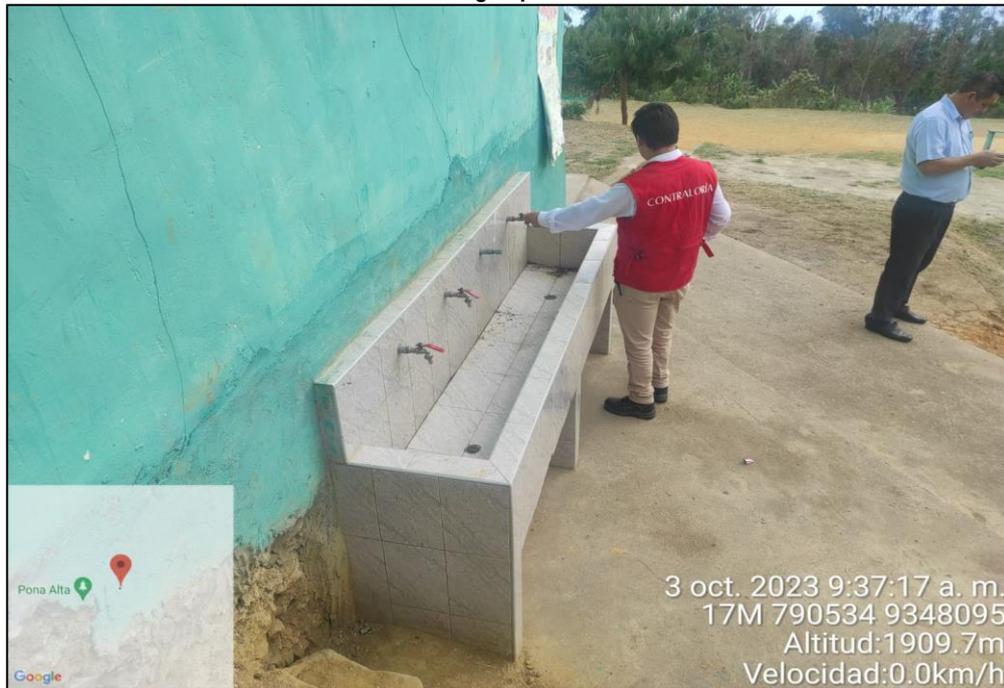
**Imagen n.º 54**  
**La I.E. no cuenta con agua potable en los exteriores**

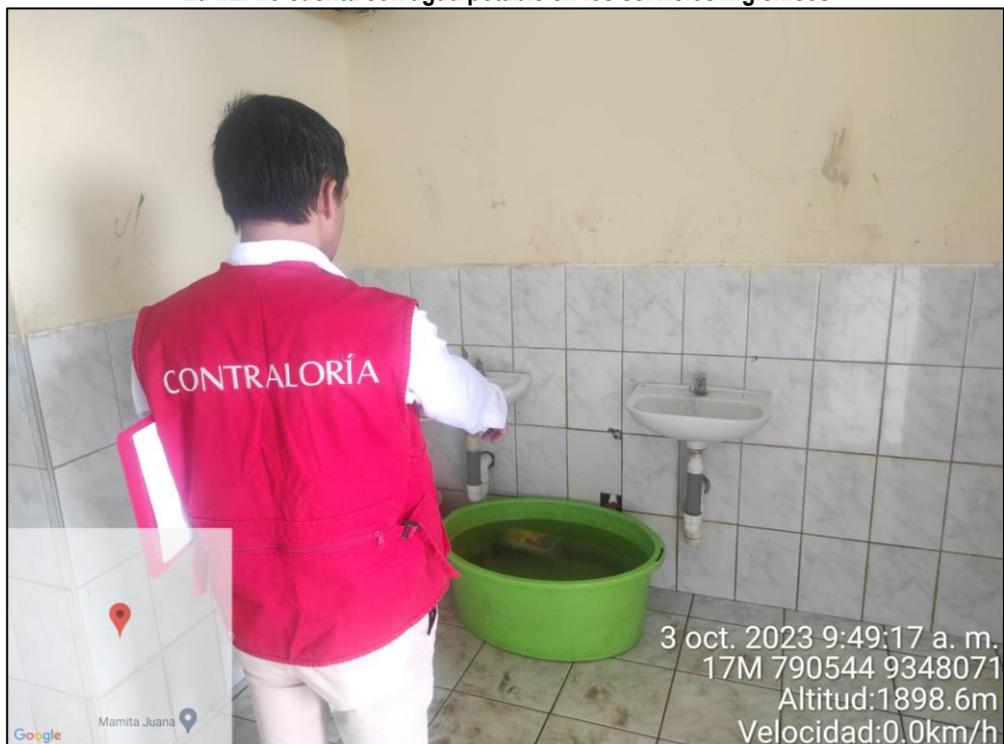
**Imagen n.º 55**  
**La I.E. no cuenta con agua potable en los servicios higiénicos**

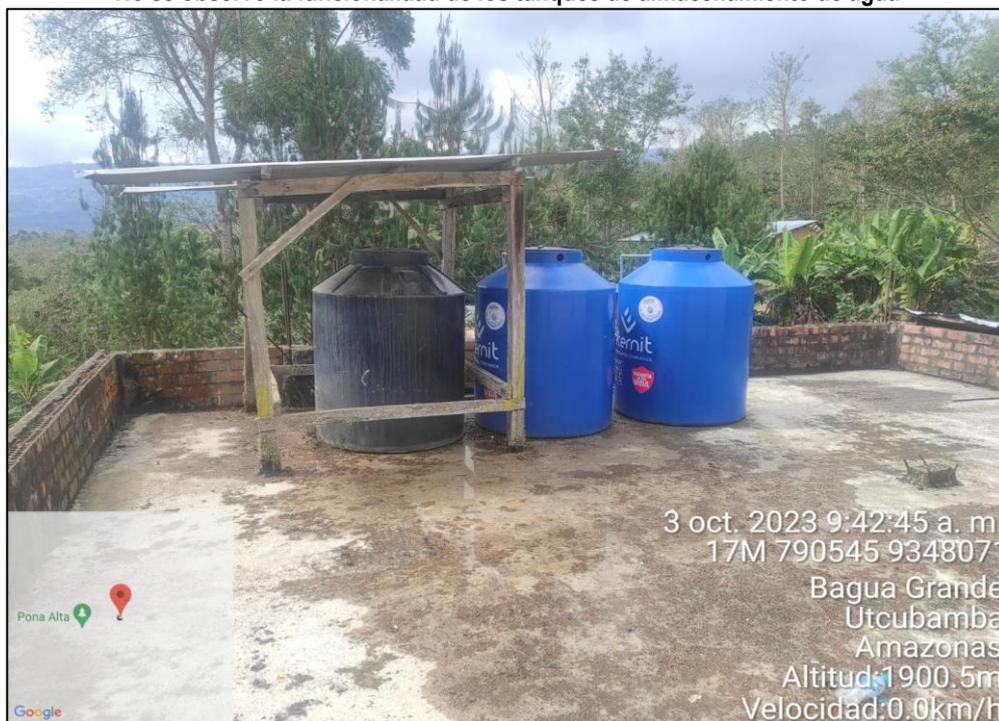
Imagen n.º 56  
No se observó la funcionalidad de los tanques de almacenamiento de agua

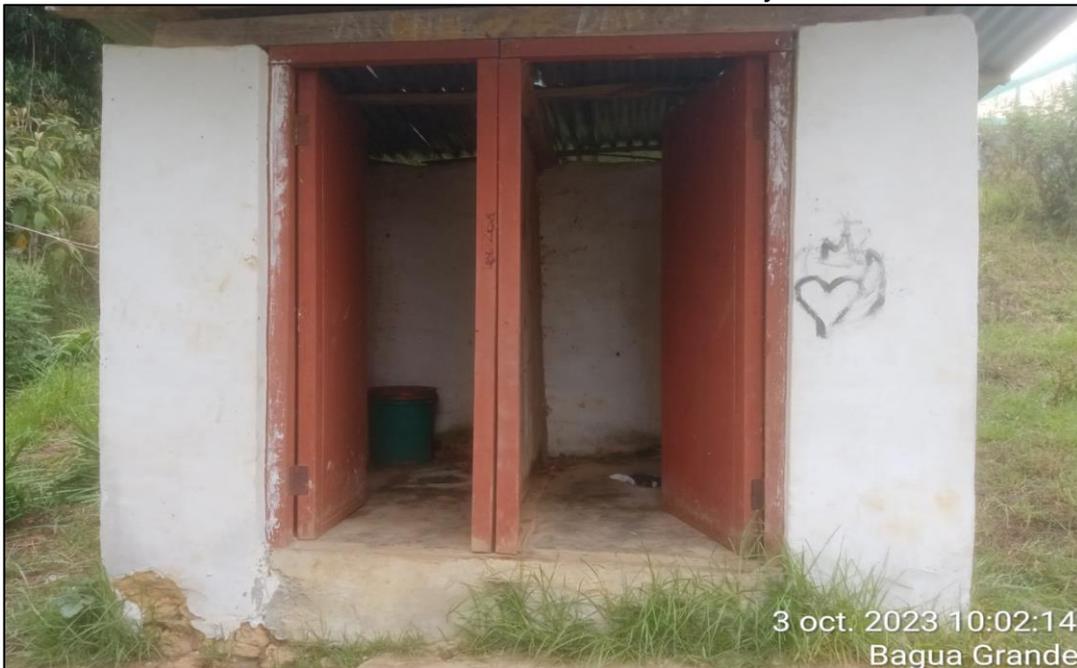
**Imagen n.º 57**  
**Letrinas en mal estado de conservación y uso**

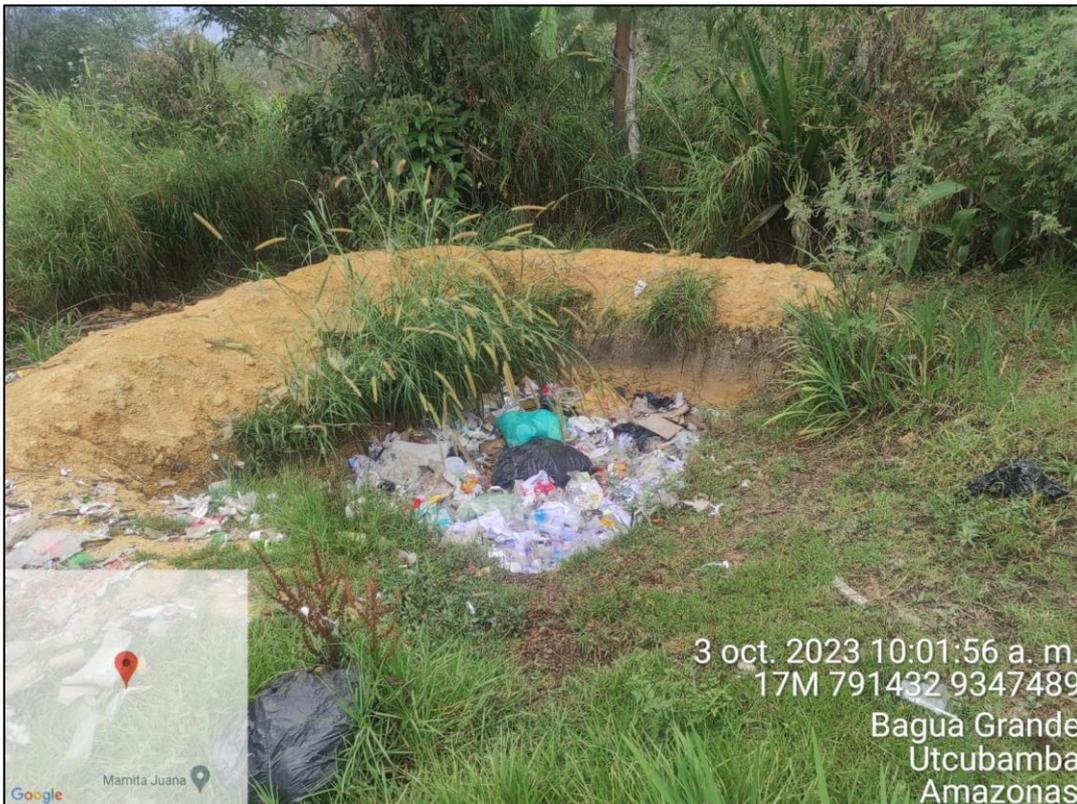
**Imagen n.º 58**  
**Eliminación de residuos sólidos en áreas verdes**
