**INFORME DE VISITA DE CONTROL
N° 085-2023-OCI/5331-SVC**

**EJECUCIÓN Y SUPERVISIÓN DE LA OBRA:
“CREACIÓN DEL CAMINO VECINAL ENTRE LOS CENTROS
POBLADOS ISCUCHACA - NUEVO PORVENIR, DISTRITO DE
MARISCAL BENAVIDEZ, PROVINCIA DE RODRÍGUEZ DE
MENDOZA - AMAZONAS”**

**PERÍODO DE EVALUACIÓN:
DEL 30 DE NOVIEMBRE AL 6 DE DICIEMBRE DE 2023**

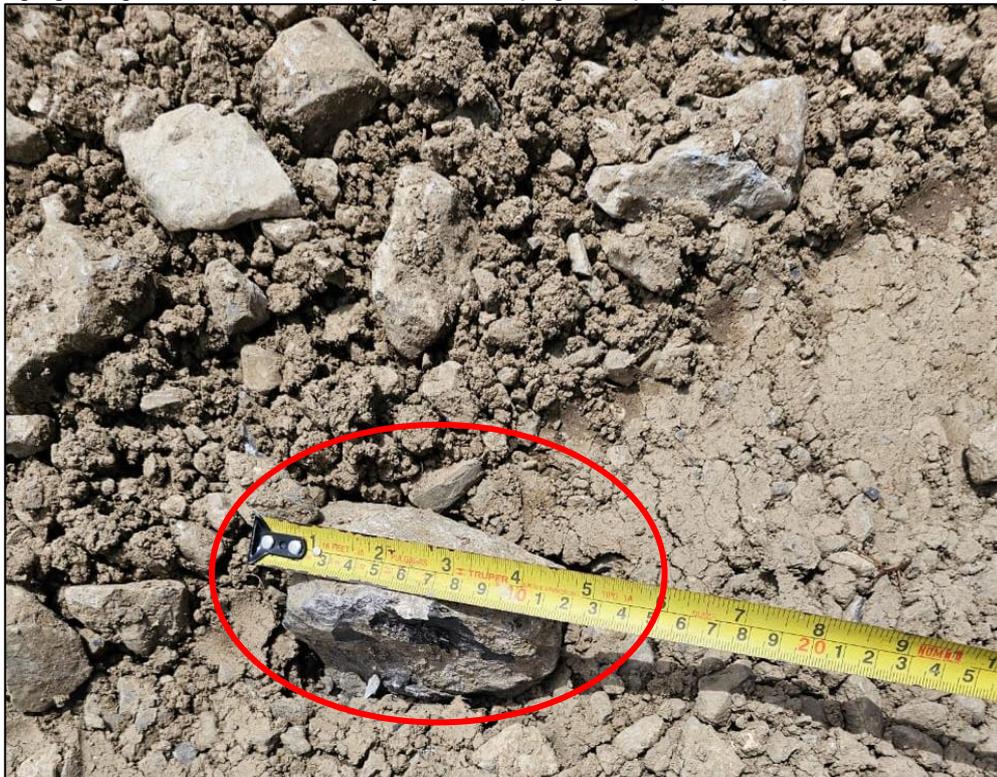
Imagen n.º 1

La Comisión de Control, observó que los trabajos ejecutados en la capa de rodadura correspondientes a la partida general 04.00. Mejoramiento del pavimento, presenta deficiencias a lo largo de la vía, principalmente en el proceso constructivo, pues la capa de rodadura está compuesta con material granular de tamaño mayor a dos pulgadas (2") y se constató la presencia de rocas sueltas en la calzada, lo cual, inobservaría las especificaciones técnicas del expediente técnico de la Obra, tal como se muestra en las imágenes siguientes:

Agregado grueso de tamaño mayor a cinco pulgadas (5") en la superficie de rodadura

Al respecto, es preciso mencionar que, de acuerdo a las especificaciones técnicas del expediente técnico de la Obra, indica que el tamaño máximo del material granular de afirmado no deberá superar las 2 pulgadas (50mm), como se describe a continuación:

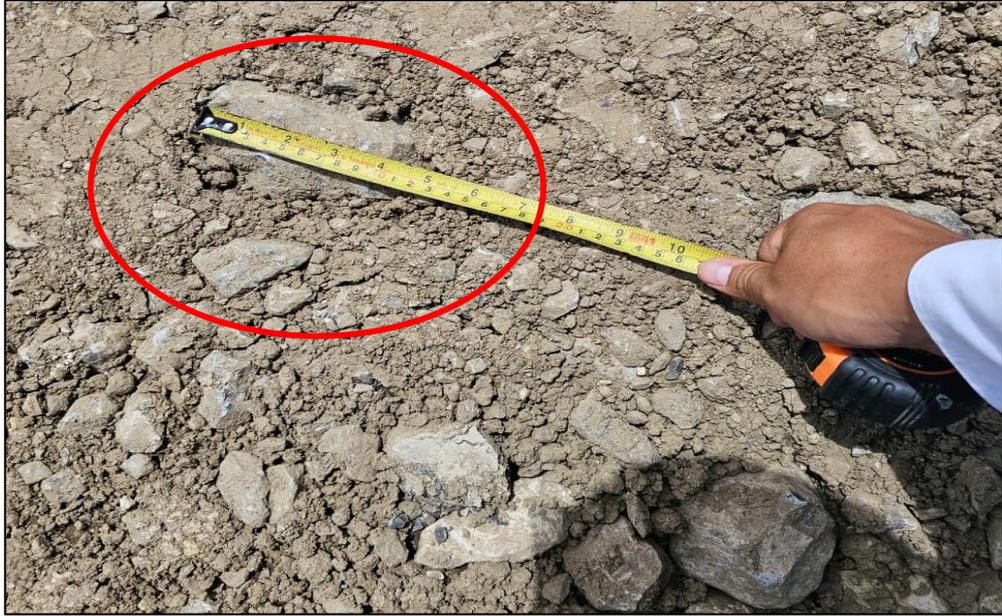
Imagen n.º 2
Agregado grueso de tamaño mayor a cuatro pulgadas (4") en la superficie de rodadura

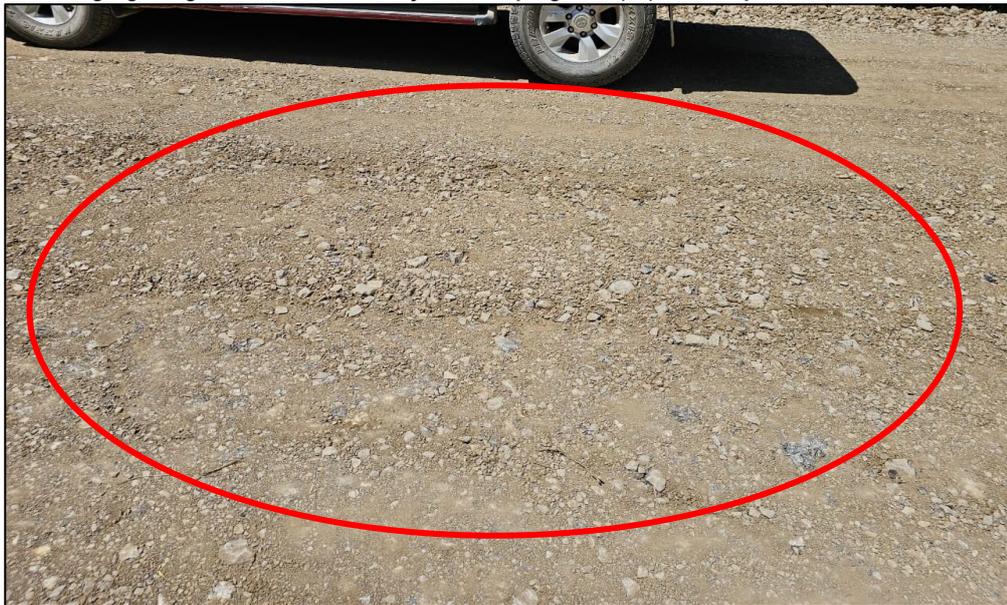
Imagen n.º 3
Agregado grueso de tamaño mayor a dos pulgadas (2") en la superficie de rodadura

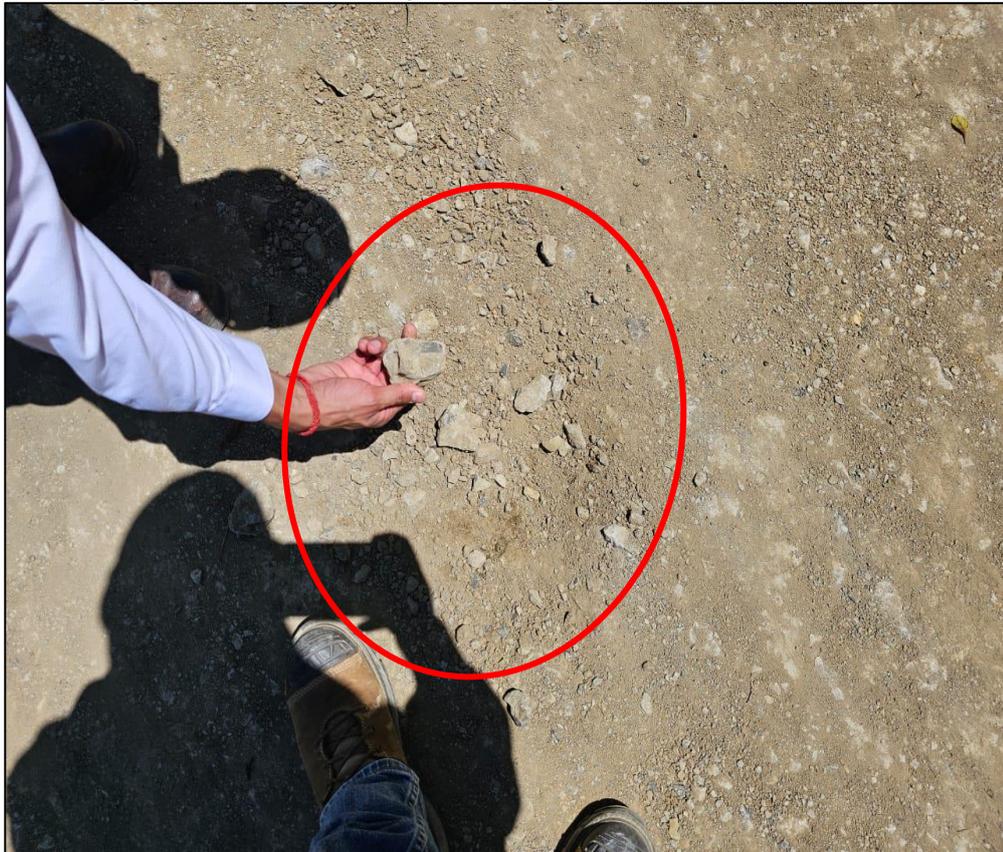
Imagen n.º 4
Agregado suelto de tamaño mayor a dos pulgadas (2") en la superficie de rodadura

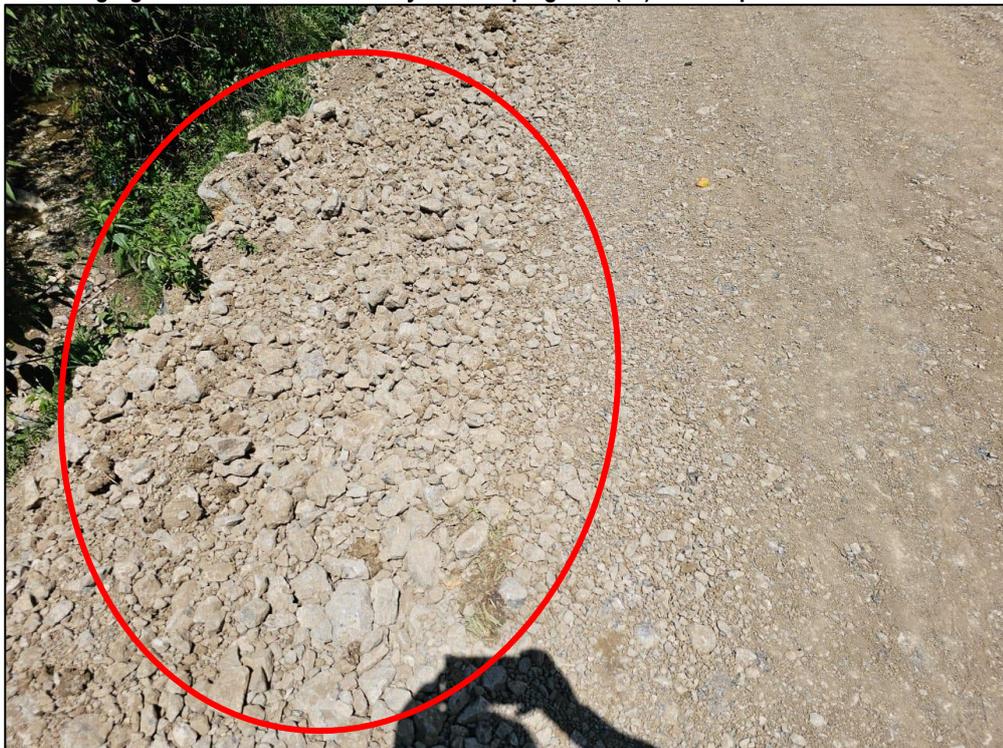
Imagen n.º 5
Agregado suelto de tamaño mayor a dos pulgadas (2") en la superficie de rodadura

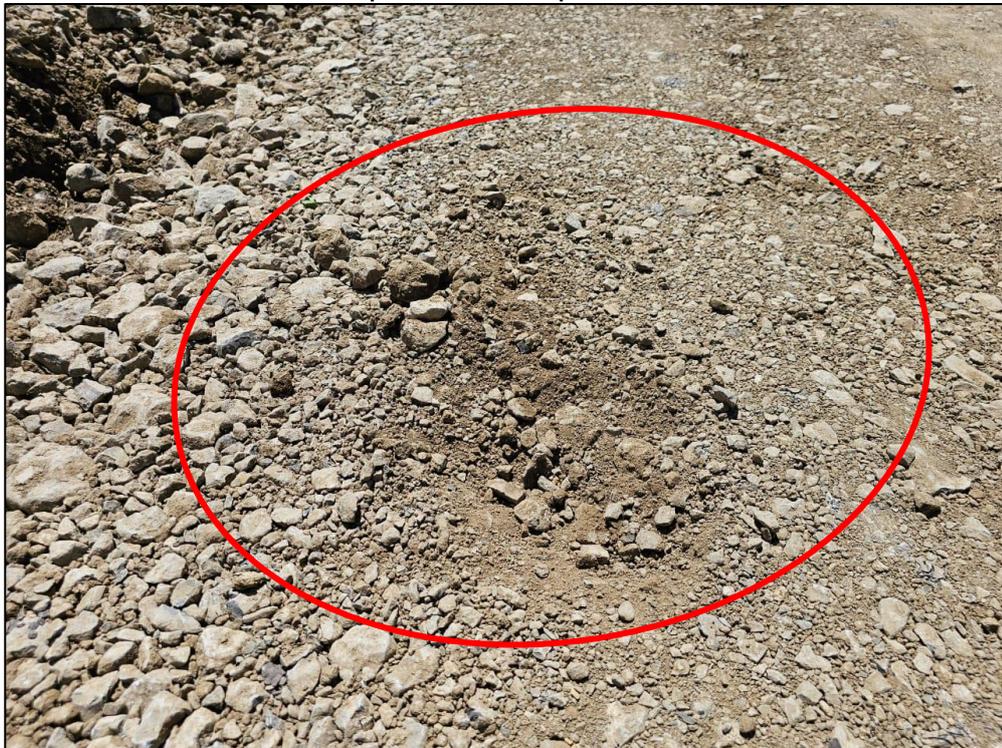
Asimismo, la Comisión de Control, advierte que los ensayos de calidad presentados por el Contratista, no condice con la realidad encontrada, pues el grado de compactación descrito en los ensayos realizados por el Contratista alcanza el 100%; sin embargo, in situ se pudo observar que la capa de rodadura es frágil ante la presencia de cargas, tal como se muestra a continuación:

Imagen n.º 7
Condiciones de compactación de la capa de afirmado en la calzada

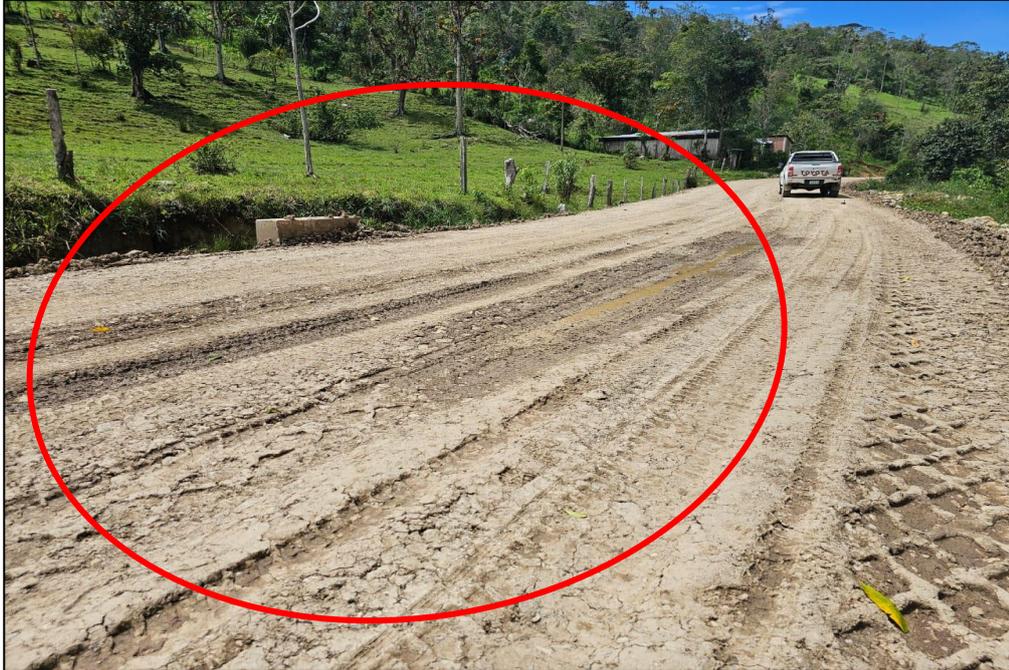
Seguidamente, la Comisión de Control, pudo evidenciar que, al transitar por la vía, se generaban deformaciones que alteraban la pendiente transversal, la cual proviene de las

fuerzas ejercida por los neumáticos del vehículo, canalizando el recorrido del tránsito en forma de ahuellamientos; como se muestra en las imágenes siguientes:

Imagen n.º 8
Ahuellamientos en la calzada alrededor del km 01+550

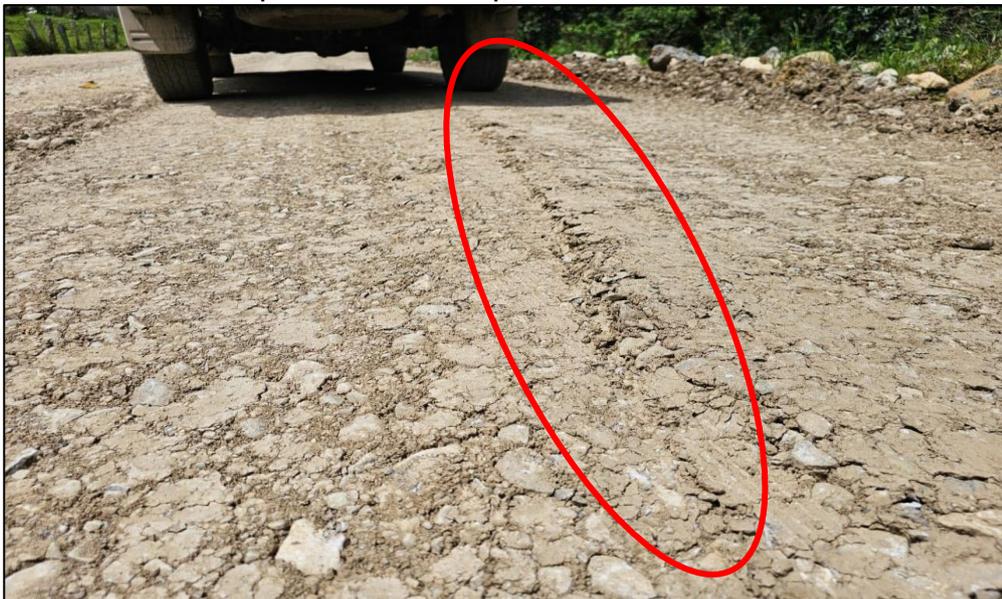
En esa misma línea, se observó deformaciones en la calzada tras el paso de la circulación vehicular, produciéndose efectos de acolchonamiento en la sección de la vía; en donde por medio de la inspección visual se determinó que podría existir un exceso de humedad en el suelo alrededor de la progresiva km 01+550, probablemente mayor al óptimo contenido de humedad lo que produce ablandamiento y deformación del material extendido; estos efectos podrían deberse a que el espesor del mejoramiento de suelos realizado no sea el adecuado, pues por efectos de capilaridad en suelos erosionados o no cohesivos el nivel freático asciende alcanzando niveles de la rasante.

Imagen n.º 9
Asentamiento de la capa de afirmado tras el paso de la circulación vehicular del km 01+550

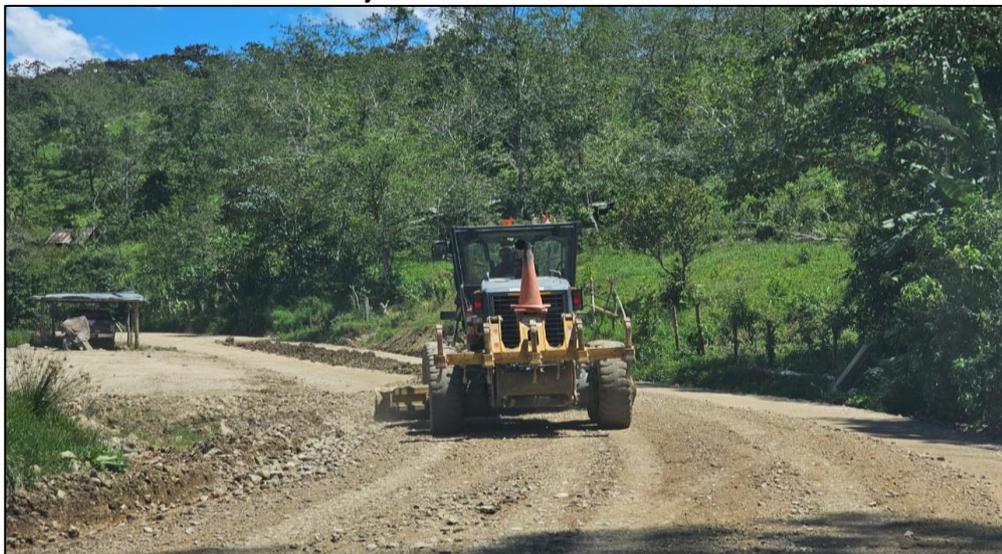
la Comisión de Control observó que a pesar de que el 13 de noviembre de 2023 mediante asiento de cuaderno de obra n.° 577 el inspector de obra, otorgó el certificado de conformidad técnica a la Obra, a la fecha de realizada la visita in situ, se constató que el Contratista viene realizando trabajos correctivos, los cuales no se estarían desarrollando acorde a las especificaciones técnicas, pues se evidenció la ejecución de actividades de escarificado utilizando únicamente una motoniveladora marca Komatsu modelo GD555 y un rodillo liso de 9 toneladas, mas no se vienen haciendo trabajos de riego al material granular.

Imagen n.° 11
Trabajos de escarificado en la calzada

Sin embargo, cabe precisar que, de acuerdo a las especificaciones técnicas, el proceso constructivo a realizar comprende el riego del material previo a su compactación, con la finalidad de alcanzar una superficie de rodadura uniforme, geoméricamente alineada en las secciones longitudinal y transversal y además para obtener la densidad óptima in situ, tal como se detalla a continuación:

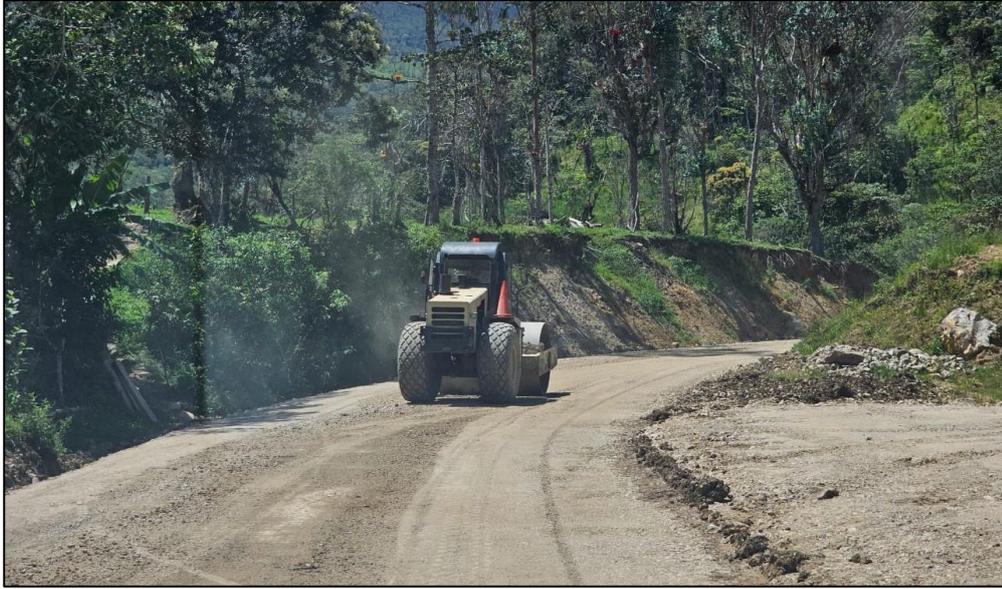
Imagen n.º 12
Trabajos de compactado en seco en la calzada
