**INFORME DE VISITA DE CONTROL
N° 057-2023-OCI/5332-SVC**

**VISITA DE CONTROL
DIRECCIÓN REGIONAL DE PRODUCCIÓN
CHIMBOTE, SANTA, ANCASH**

**“PROCESO DE SUPERVISIÓN Y FISCALIZACIÓN A LA
ADMINISTRACIÓN DEL DESEMBARCADERO PESQUERO
ARTESANAL DE CHIMBOTE”**

**PERÍODO DE EVALUACIÓN:
DEL 04 AL 15 DE SETIEMBRE DE 2023**

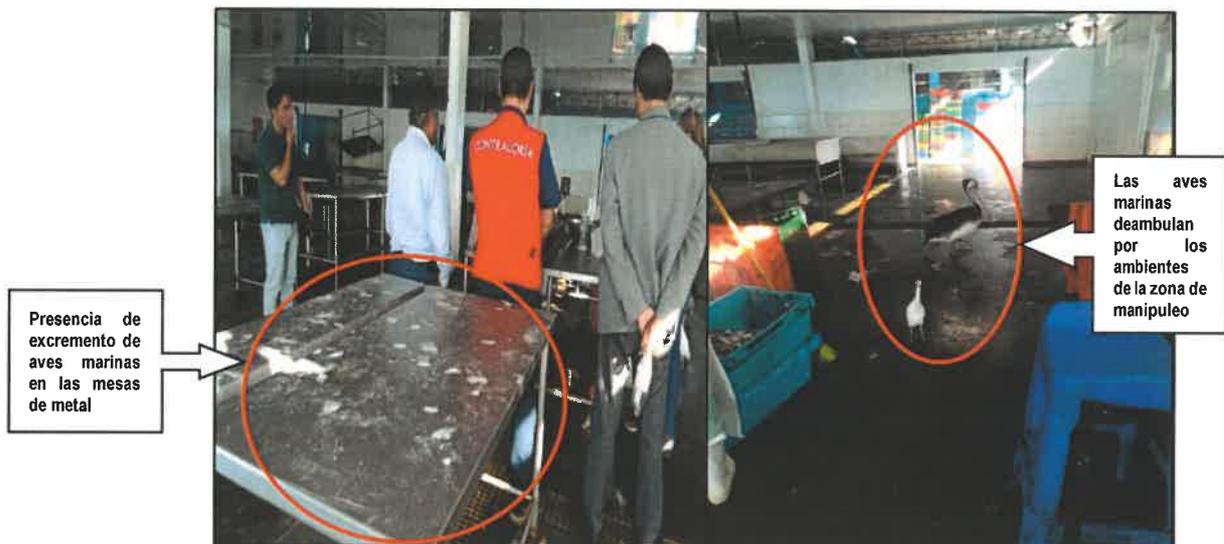
TOMAS FOTOGRÁFICAS N° 2 Y 3
ESTADO SITUACIONAL DE LA ZONA DE MANIPULEO

Se evidenció la presencia de aves marinas como: pelícanos, gaviotas, entre otros; los que no tienen impedimento para ingresar a los ambientes de esta zona, dejando excremento en el piso del lugar, en las mesas de metal donde se efectúa la limpieza, selección y pesaje de los recursos hidrobiológicos; tal como se aprecia en las siguientes tomas fotográficas:

De las imágenes expuestas, se aprecia que la zona de manipuleo del Desembarcadero Pesquero Artesanal de Chimbote no se encuentra en óptimas condiciones higiénicas sanitarias para el proceso de manipulación de productos hidrobiológicos, a pesar que estos productos van a ser comercializados para el consumo humano directo.

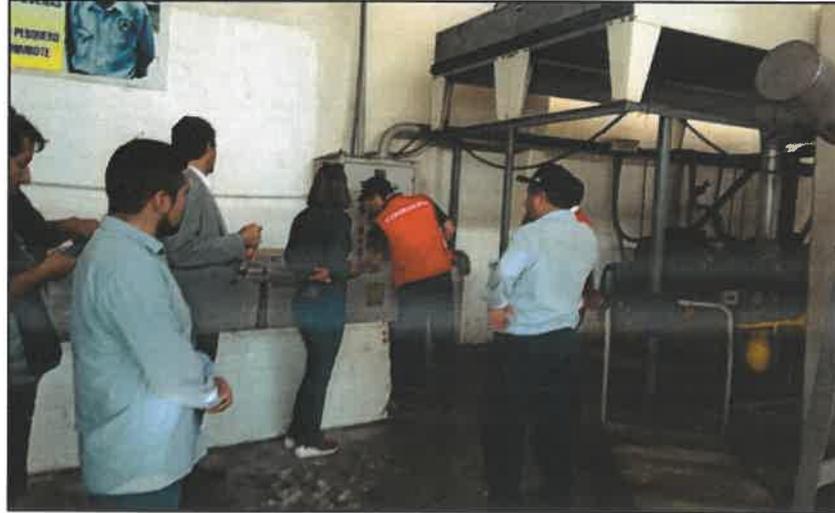
TOMA FOTOGRÁFICA N° 4
EQUIPOS DE PRODUCCIÓN DE HIELO Y CONSERVACIÓN EN FRÍO,
DETERIORADOS E INOPERATIVOS

Se observó en esta zona que los equipos de producción de hielo se encuentran inoperativos y deteriorados, según señala el administrador, están en estas condiciones desde hace treinta (30) años⁸. En ese sentido, el desembarcadero no cuenta con sistemas de conservación en frío, lo que puede generar un servicio deficiente en la conservación de los productos y, con ello, afectación de la salud de los consumidores finales, al no garantizar la conservación adecuada de los productos, tal como se puede apreciar en la siguiente fotografía:

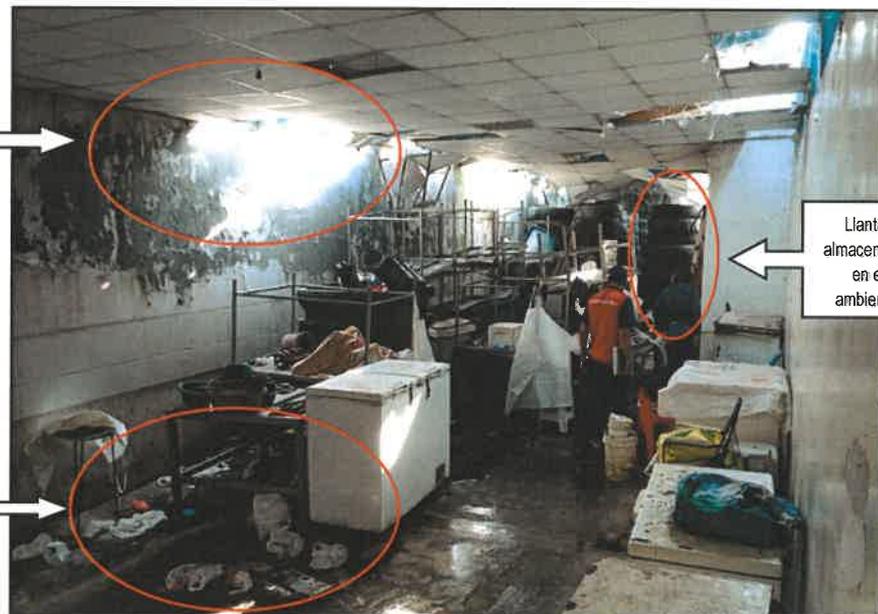
TOMA FOTOGRÁFICA N° 5
SALA DE PROCESAMIENTO DE SECO Y SALADO DETERIORADO
Y EN MAL ESTADO

Esta zona se encuentra en pésimo estado, pues, las paredes se encuentran deterioradas y su cobertura se está desprendiendo, hay basura en el piso, funciona como almacén de llantas y otros; además, los equipos están inoperativos y en malas condiciones, pese a ello en este lugar se realiza el proceso de salado de los productos hidrobiológicos.

Paredes y techos deteriorados y con aberturas.

Llantas almacenadas en el ambiente.

Ambiente sucio y con basura en el piso.

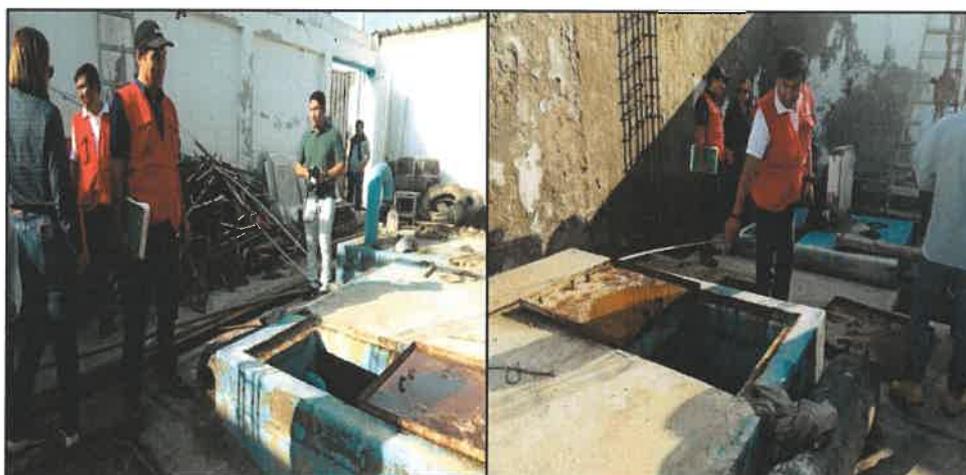
**TOMAS FOTOGRÁFICAS N° 6 y 7
ÁREA DE TRATAMIENTO DE AGUAS SERVIDAS, INOPERATIVO Y DETERIORADO**

- **Área de tratamiento de aguas servidas**
El sistema de procesamiento de aguas servidas está inoperativo y deteriorado, por lo que al retirar la cobertura emite fuertes olores a descomposición de materia orgánica, como se aprecia en las siguientes imágenes:

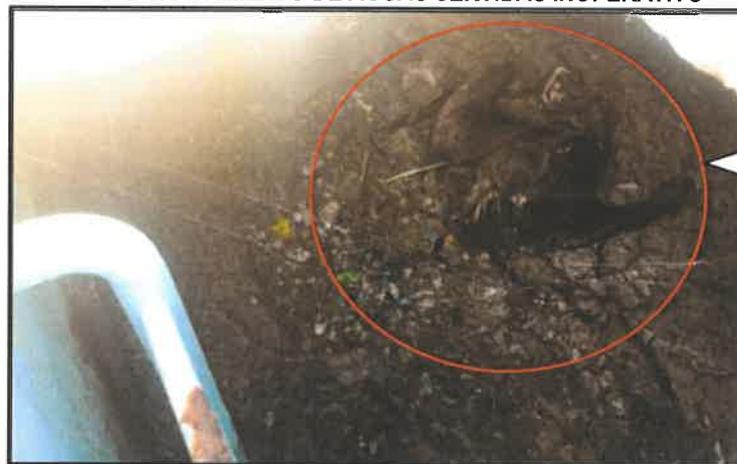
**TOMA FOTOGRÁFICA N° 8
ÁREA DE TRATAMIENTO DE AGUAS SERVIDAS INOPERATIVO**

Asimismo, se advirtió que, del área de tratamiento de aguas servidas emanan olores pestilentes y nauseabundos, debido a la presencia de gran cantidad de material orgánico en descomposición, ya que, dicha zona se encuentra inoperativa, ocasionando contaminación y la muerte de aves marinas, como se aprecia en seguida:

Pelicano muerto en el área de tratamiento de aguas servidas debido a los olores pestilentes y nauseabundos

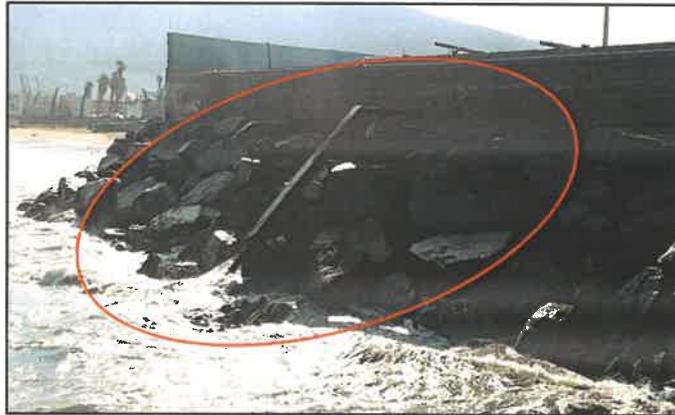
TOMA FOTOGRÁFICA N° 9
AGUAS SERVIDAS DESEMBOCAN EN EL MAR

Las aguas servidas almacenadas en esta zona, sin ser tratadas, discurren por una tubería que desemboca en la rívera del mar que colinda con el Desembarcadero Pesquero Artesanal de Chimbote, ocasionando contaminación ambiental y olor nauseabundo en toda el área, como se observa a continuación:

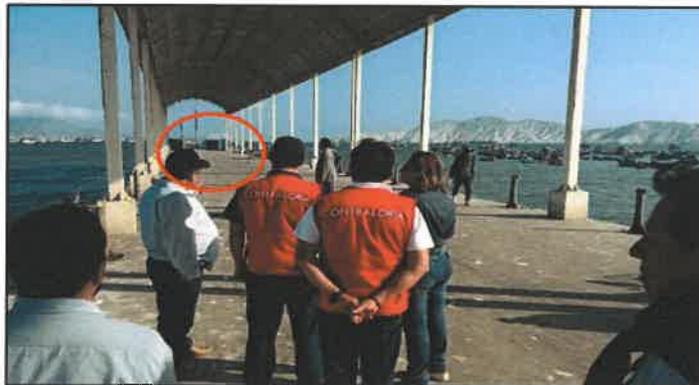
**TOMA FOTOGRÁFICA N° 10
UBICACIÓN DEL GRIFO EN EL MUELLE DEL DESEMBARCADERO
PESQUERO ARTESANAL DE CHIMBOTE**

El GORE Áncash - DIREPRO – DPA Chimbote¹⁷, es propietario del Desembarcadero Pesquero Artesanal, en cuyas instalaciones (muelle) se encuentra ubicado el grifo¹⁸ de expendio de combustible, como se puede observar a continuación:

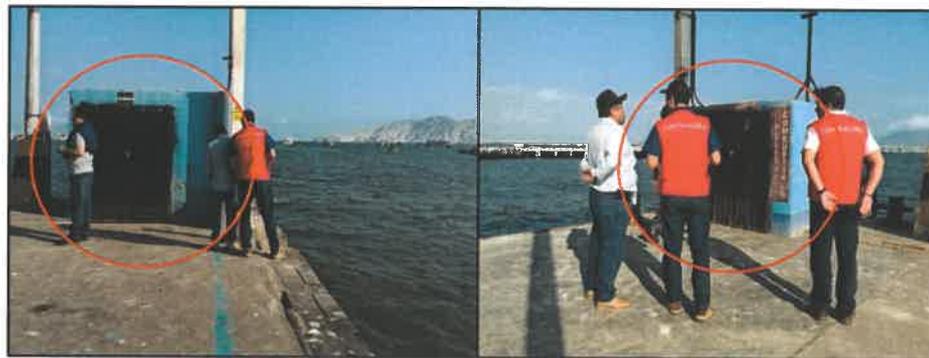
TOMA FOTOGRÁFICA N° 11
ESTADO SITUACIONAL DEL GRIFO UBICADO EN EL MUELLE DEL
DESEMBARCADERO PESQUERO ARTESANAL DE CHIMBOTE

Al respecto, en la inspección física realizada por la comisión de control a las instalaciones del Desembarcadero la Infraestructura Pesquero Artesanal de Chimbote el 06 de julio de 2023, se constató que, la empresa Señor del Mar S.A.C., no está cumpliendo con las obligaciones establecidas en la cuarta cláusula del "Contrato de arrendamiento directo", dado que, en la zona del muelle existen dos edificaciones en precarias condiciones, sin mantenimiento, limpieza, pintado, etc., las cuales son destinadas para abastecer de combustible a las embarcaciones, como se aprecia en las siguientes imágenes:
