**INFORME DE HITO DE CONTROL
N°065-2023-OCI/5332-SCC**

**“LIMPIEZA Y DESCOLMATACIÓN EN EL RIO GRANDE,
SECTOR CALAVERA CHICA, DISTRITO DE CASMA,
PROVINCIA DE CASMA, DEPARTAMENTO DE ÁNCASH”**

HITO DE CONTROL N° 2 – EVALUACIÓN DE LA FICHA TÉCNICA

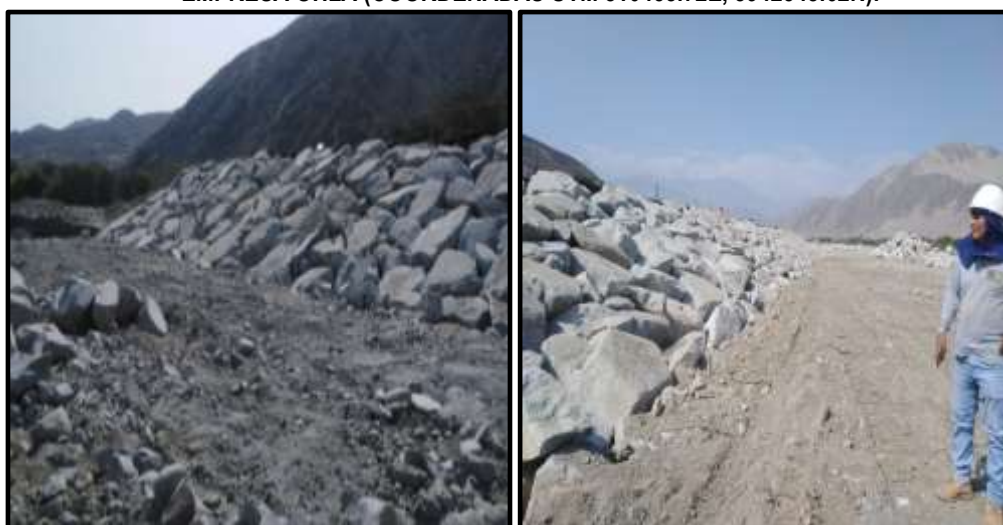
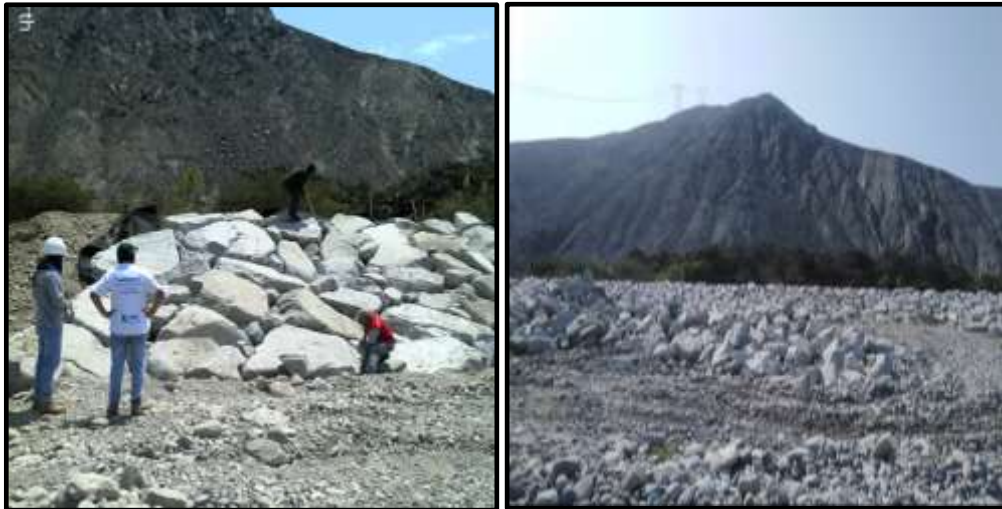
FOTOGRAFÍAS N° 1, 2, 3 y 4
SE MUESTRA IMÁGENES DEL SECTOR CALAVERA CHICA CON LA INTERVENCIÓN DE LA EMPRESA OHLA (COORDENADAS UTM 810458.72E, 8942548.62N).

Por otra parte, con la finalidad de verificar el estado situacional del tramo de intervención sector Calavera Chica (con coordenadas UTM, ESTE 809415 a 810691, NORTE 8942106 – 8942556), se efectuó una inspección de campo a dicho sector, los días 25 de agosto de 2023, 4 y 5 de setiembre de 2023, en la que se advierte que la empresa Obrascón Huarte Lain S.A Sucursal del Perú (OHLA) por encargo de la Autoridad para la Reconstrucción con Cambios, viene ejecutando trabajos de enrocado en la margen derecha aguas abajo del río Grande, dentro del sector Calavera Chica, en las coordenadas (UTM 810458.72E, 8942548.62N), dichos trabajos corresponden al proyecto “Entrega de las Defensas Ribereñas de los ríos Casma y Huarmey (Paquete 4)”, la cual se encuentra comprendida, entre los kilómetros 17+314 al 18+300³, tal como se observa en las siguientes fotografías:

Sobre la base de lo expuesto, se advierte que la ejecución del servicio de limpieza y descolmatación en el Rio Grande, sector Calavera Chica podría originar duplicidad⁵ de trabajos con la empresa OHLA; dado que, el sector hasta ahora ejecutado por OHLA de 250,00 metros aproximadamente, ya se encuentra descolmataado, conforme se evidencia en las fotografías 2 y 5 y el video adjunto al informe:

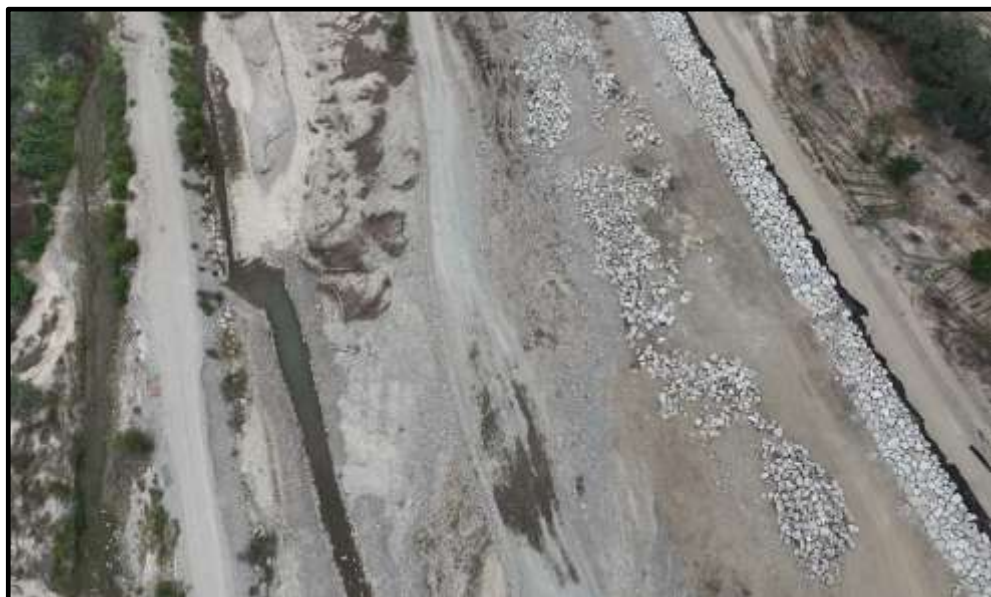
FOTOGRAFÍA N° 5
SE MUESTRA IMÁGENES CAPTADAS POR EL DRON, DONDE SE ADVIERTE EL CAUCE DESCOLMATADO Y LA EJECUCIÓN DEL ENROCADO AL MARGEN DERECHO AGUAS ABAJO DEL RIO GRANDE

Por otro lado, se observa fotografías tomadas desde una aeronave no tripulada, al sector de proyección del servicio que ejecutará la Autoridad Nacional del Agua, durante los días de visita de inspección en el sector Calavera Chica, en las que se advierte los trabajos de enrocado que viene ejecutando la empresa OHLA, conforme se muestra en las siguientes fotografías:
