**INFORME DE HITO DE CONTROL**

**N° 071-2023-OCI/5332-SCC**

**"EJECUCIÓN DEL SERVICIO LIMPIEZA Y  
DESCOLMATACIÓN EN EL RÍO CULEBRAS, SECTORES  
HUAYASH 02, SANTA ROSA 1 Y SANTA ROSA 2,  
DISTRITO DE CULEBRAS, PROVINCIA DE HUARMEY,  
DEPARTAMENTO DE ANCASH"**

**HITO DE CONTROL N° 1: DESARROLLO DE FICHA  
TÉCNICA DEFINITIVA**

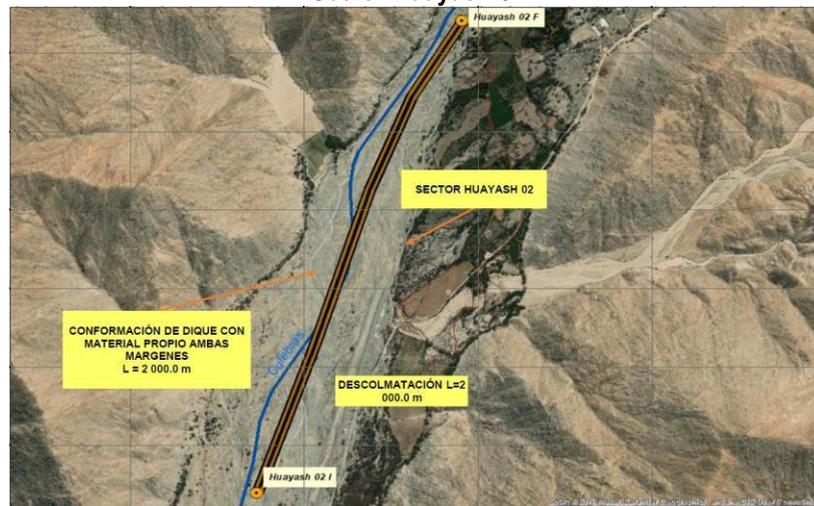
**Imagen n.º 1**  
**Sector Huayash 02**

Además, las fichas técnicas referenciales, muestran las imágenes satelitales de las zonas vulnerables, de los sectores a intervenir, como se evidencia a continuación:

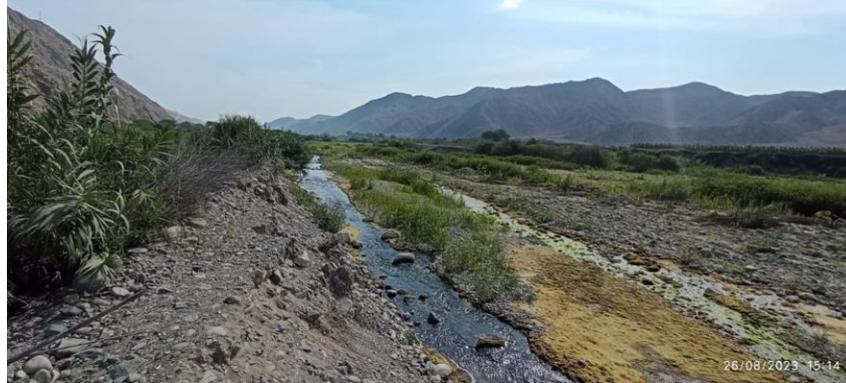
**Imagen n.º 5**  
**Sector Santa Rosa 1**

Asimismo, la comisión de control mediante acta n.º 001-2023-OCI/GRA-CULEBRAS de 26 de agosto de 2023, realizó una visita de control, evidenciándose que, la ejecución del servicio, en los sectores Huayash 02, Santa Rosa 1 y Santa Rosa 2, aun no se iniciaba; como se muestra en las siguientes imágenes:

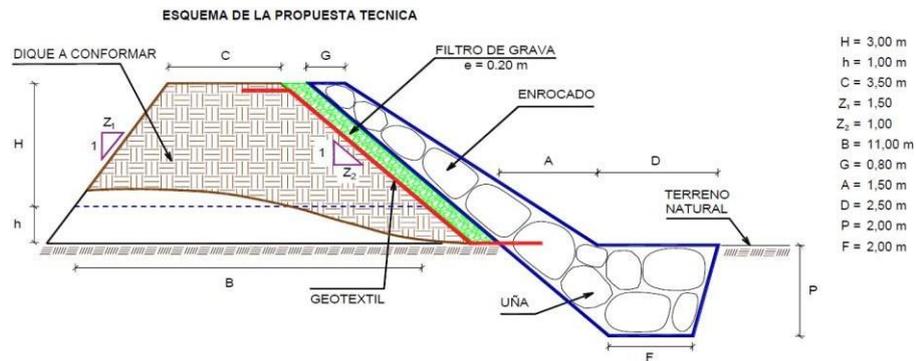
Imagen n.º 9  
Sección de dique detallando sus dimensiones - según FTR

En relación, de la revisión a las FTD, se evidencia la falta de detalle, de la sección del dique que será conformado en los extremos del río culebras, lo cual podría generar deficiencias en el proceso constructivo y cuantificación económica; lo cual inobserva lo señalado en la FTR, en donde, se detalla las dimensiones<sup>10</sup> del dique.

Cabe precisar que, para la elaboración de las Ficha Técnicas Definitivas - FTD, se debe tener en consideración la Ficha Técnica Referencial - FTR, conforme al numeral 7.1.1 de la Programación del Capítulo VII Metodología Operativa de los Lineamientos para Limpieza y Descolmatación en los Cauces de Ríos y Quebradas, aprobada por Resolución Directoral N° 0018-2023-ANA-MGRH, de 18 de julio de 2023, que señala "La consolidación y priorización de las intervenciones en el ámbito de peligro inminente estará a cargo de las AAA de la ANA, basada en la propuesta e información provenientes de las ALAs según las FTR"; así también, el numeral 6.2.2.1 de las Disposiciones Específicas del Capítulo VII Metodología Operativa de los mismos lineamientos, señalan "La documentación que sustenta la Actividad por peligro inminente será las Fichas Técnicas Referenciales (FTR)..."
