**INFORME DE HITO DE CONTROL
N° 076-2023-OCI/5332-SCC**

**EJECUCIÓN DEL SERVICIO " LIMPIEZA Y
DESCOLMATACIÓN EN EL RIO YAUTAN, SECTOR PUENTE
YAUTAN-VINTO, DISTRITO DE YAUTAN, PROVINCIA DE
CASMA, DEPARTAMENTO DE ANCASH"**

**HITO DE CONTROL N°2 – APROBACION DE LA FICHA
TÉCNICA DEFINITIVA**

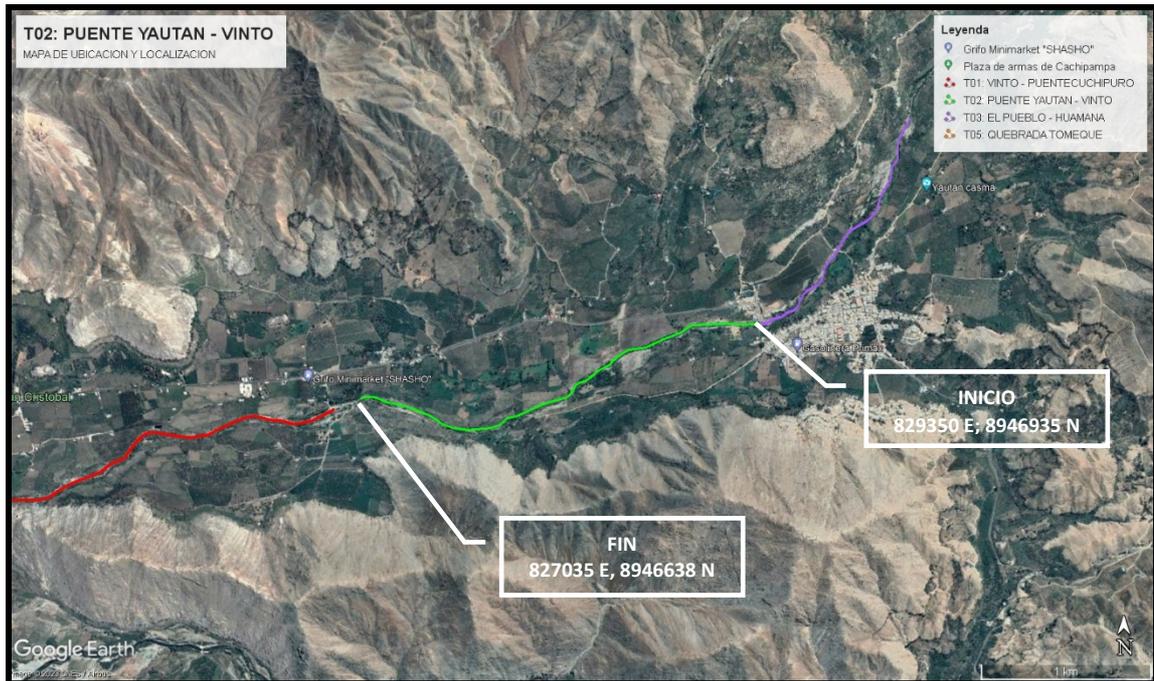
IMAGEN N° 3
VISTA SATELITAL DE LA ZONA VULNERABLE

Fuente: Ficha técnica definitiva, elaborada por el contratista.

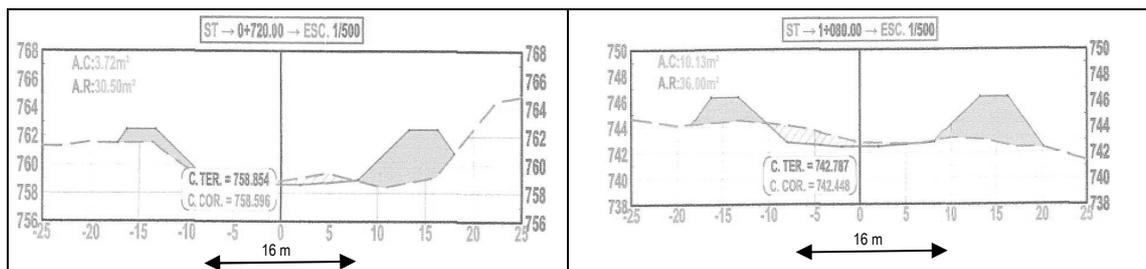
IMAGENES N° 4 Y 5
SECCIONES TRANSVERSALES KM 0+720 Y KM 1+080

El ancho estable del cauce presentado en los planos de la FTD, es de 16 m a lo largo de todo el tramo de intervención, tal como se muestran en las imágenes siguientes:

Fuente: Plano secciones transversales pte. Yaután-Vinto, lámina n.º ST 01 y lámina n.º ST 02

Además, en la sección transversal de la progresiva 2+120 del plano secciones transversales Pte. Yaután - Vinto, lámina ST-03 de la FTD, se muestra que el tirante de 6 m sobrepasa las alturas de los diques, tal como se muestra en la imagen precedente.

Por todo lo expuesto, se evidencia que la sección hidráulica presentada en el capítulo 8: planos, de la Ficha Técnica Definitiva – FTD, no guarda relación con los caudales determinados en el capítulo 2: estudios básicos de la misma ficha, dado que incumple con los términos de referencia del servicio, el cual en el capítulo 8, inciso b; se establece que se determinará el ancho del cauce; del mismo modo, se observa que el tirante hidráulico propuesto en el numeral 2.3: hidráulica fluvial, de la FTD, sobrepasa la altura de la sección propuesta en los planos, lo cual generaría que el caudal del río sobrepase los diques ejecutados.

Consecuentemente, se advierte que los trabajos proyectados de descolmatación, no podrían contener el caudal del río, convirtiendo los trabajos de los diques altamente vulnerable y en consecuencia se incrementaría los niveles de riesgo para la población, medios de vida e infraestructura pública ubicadas en las áreas colindantes al cauce del río Yaután.

La situación expuesta, posibilitaría el desborde del río Yaután por el rebasamiento del dique conformado, lo cual ocasionaría el posterior arrastre de los materiales y sedimentos conformantes de dicha estructura, así como, el perjuicio de la población, medios de vida e infraestructura pública apostadas en el entorno del cauce del río.

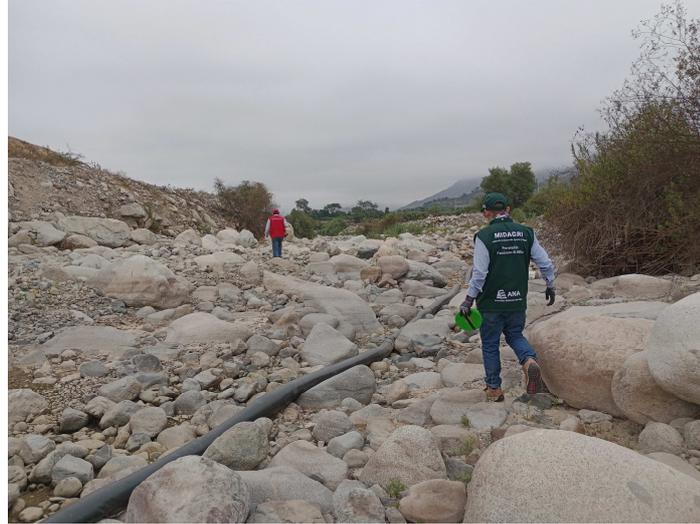
FOTOGRAFIA N° 1
VISTA DEL RIO YAUTAN EN EL SECTOR YAUTÁN-VINTO

Posteriormente, durante la visita de inspección de campo desarrollada el 28 de setiembre de 2023, se verificó que en el sector puente Yaután-Vinto, no se desarrolla ninguna actividad de limpieza y descolmatación y el flujo de agua es despreciable debido a que aún no ha empezado el periodo de lluvias.

Vista del río Yaután, del 28 de setiembre de 2023, en el sector puente Yaután-Vinto, nótese que no existe flujo de caudales

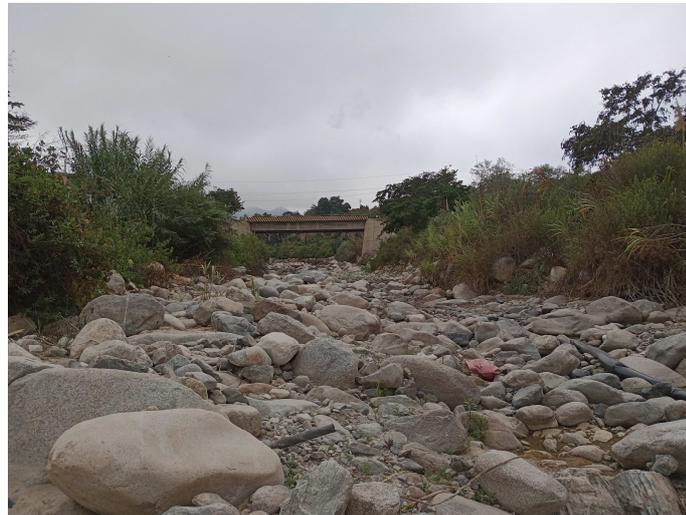
FOTOGRAFIA N° 2
VISTA DEL RIO YAUTAN EN EL SECTOR YAUTÁN-VINTO

Vista del río Yaután, del 28 de setiembre de 2023, en el sector puente Yaután-Vinto, nótese que no existe flujo de caudales

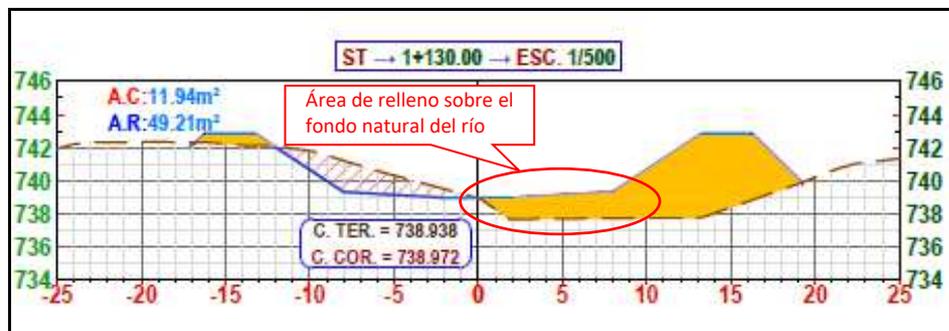
IMAGEN N° 8
SECCIONES TRANSVERSAL KM 1+130

De la revisión de la ficha técnica definitiva, luego de la verificación del plano de secciones transversales: lámina "ST 02" entre las progresivas: 1+100 a 1+140, 1+260 a 1+320, 1+400 a 1+440 y el plano de secciones transversales: lámina "ST 03", entre las progresivas: 2+000 a 2+060, 2+380 a 2+430; se advierte que en dichos tramos de intervención se ha considerado relleno con material propio, el cual será colocado por encima del fondo natural del río de Yaután (Thalweg³), tal como se muestra a continuación en las imágenes de algunas de las secciones señaladas:

Fuente: Plano secciones transversales pte. Yaután-Vinto, lamina n.º ST 02

Las especificaciones técnicas de la ficha técnica definitiva no consideran la colocación del material extraído sobre el fondo del río, solamente señalan la conformación de diques con material propio.

En ese sentido, el fondo de la rasante en la sección típica propuesta, será construido por encima del fondo natural del río, situación que obliga a constituir secciones de relleno con material propio del río las que ante el flujo del agua y sedimentos son vulnerables a ser arrastrados por la fragilidad de su conformación.

La situación expuesta, genera que se arrastre el material del fondo del cauce y colapse el cuerpo del dique por lo cual ya no cumpliría la función de contención y se incrementaría los niveles de riesgo para la población y los medios de vida del área colindante ubicada en ambos márgenes del río.

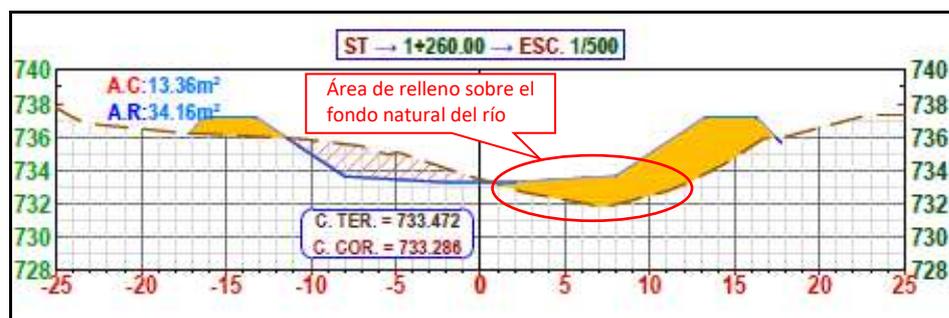
IMAGEN N° 9
SECCIONES TRANSVERSAL KM 1+260

Fuente: Plano secciones transversales pte. Yaután-Vinto, lamina n.º ST 02
