**INFORME DE HITO DE CONTROL
N° 040-2023-OCI/5336-SCC**

**“MEJORAMIENTO Y AMPLIACIÓN DEL SERVICIO DE AGUA
POTABLE Y SANEAMIENTO EN 14 LOCALIDADES,
PROVINCIA DE CUTERVO - CAJAMARCA”**

**HITO DE CONTROL N° 4 – EJECUCIÓN DE OBRA –
VALORIZACIÓN DE OBRA N° 24, ADICIONAL DE OBRA N° 1 Y
SU VALORIZACIÓN N° 21, ADICIONAL DE OBRA N° 2 Y SU
VALORIZACIÓN N° 18, ADICIONAL DE OBRA N° 3 Y SU
VALORIZACIÓN N° 15, ADICIONAL DE OBRA N° 4 Y SU
VALORIZACIÓN N° 15, ADICIONAL DE OBRA N° 5 Y SU
VALORIZACIÓN N° 8, ADICIONAL DE OBRA N° 6 Y SU
VALORIZACIÓN N° 1.**

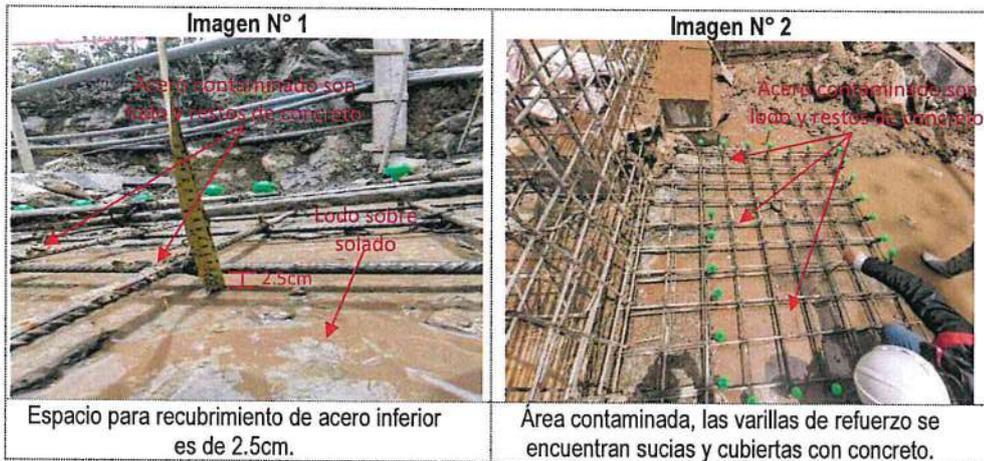
Para esta partida, en la captación el "Chorro", se evidenció que el acero de refuerzo se encuentra habilitado en la base de la cámara del vertedero, de lo cual se advirtió que el espacio para recubrimiento entre el acero inferior y el solado es de 2.5cm; además de esto, el acero habilitado en esta zona se encuentra contaminado, al estar las varillas en contacto con lodo y además recubiertas con restos de concreto.

Al respecto, las especificaciones técnicas contempladas en los planos de estructuras del Expediente Técnico del Adicional de Obra N°05 establecen lo siguiente:

Del cuadro de especificaciones técnicas correspondientes a los planos: "CAP_CH_E_01", "CAP_CH_E_02" y "CAP_CH_E_03", se establece que el espesor del recubrimiento para cimentación corresponde a 50mm (5cm).

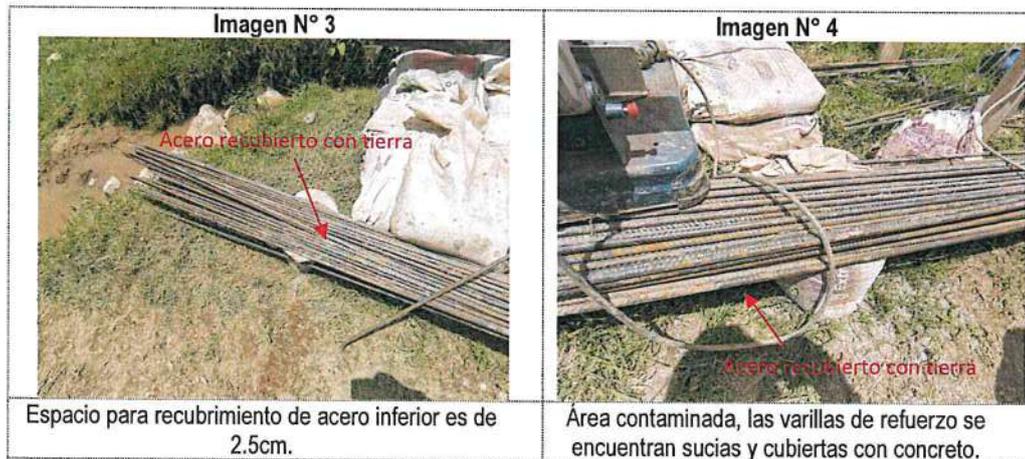
Así mismo, durante el desarrollo de las actividades de campo a cargo del equipo de control concurrente, se pudo atestiguar la utilización de varillas de acero, contaminadas con tierra y además, almacenadas sobre sacos de agregado fino y expuestas a la intemperie, para la construcción de la estructura de la captación. El estado de dichas varillas de acero, se puede visualizar a través de las siguientes imágenes:

Asimismo, de las especificaciones técnicas contempladas en el expediente técnico del Adicional de obra N°05, se puede advertir la exigencia de que para todas las partidas de ACERO FY = 4200 kg/cm² correspondientes al ítem "01.02.05. OBRAS DE CONCRETO ARMADO", e "ITEM 01.01.04.01.01.03. ACERO FY = 4200 kg/cm²", deban utilizarse varillas de acero debidamente habilitados, según el siguiente detalle:

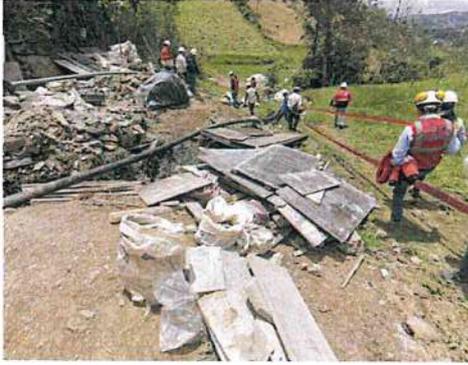
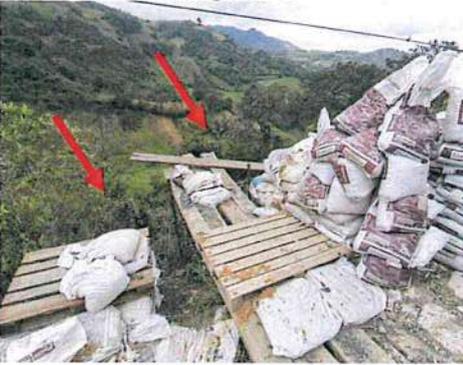
Imagen N° 5	Imagen N° 6

<p>Se evidenció falta de orden en el área de trabajo, con respecto a paneles y tablas usadas para encofrado en la captación "El Chorro".</p>	<p>Se evidenció en el punto de abastecimiento de material hacia la Estación de bombeo N°02 carece de barandas de seguridad al encontrarse en ladera.</p>

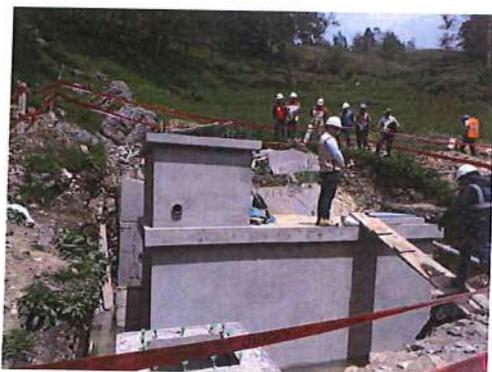
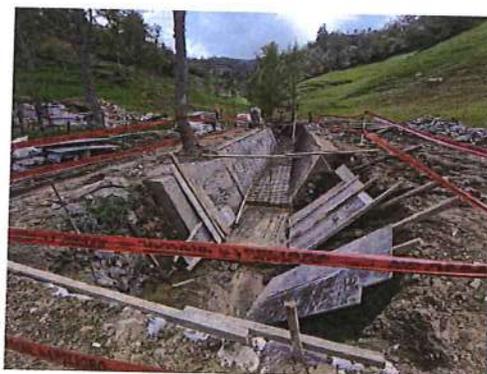
Imagen 1

Se observó trabajos ejecutados en la captación "Ojo de agua" ubicado en la localidad de Valle Conday. Según manifestaciones de la residencia y supervisión de obra, no se ha culminado aún los trabajos en esta zona, por problemas de pases.

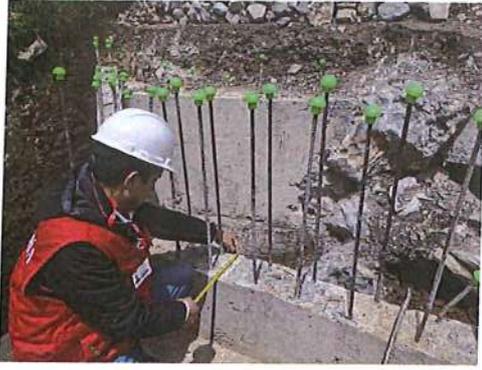
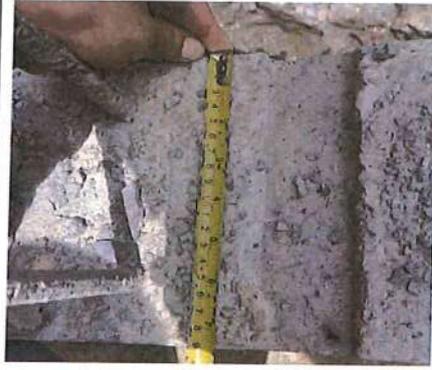
Imagen 3

Espesor de muro de concreto armado en captación "Ojo de agua", mide 19 cm.

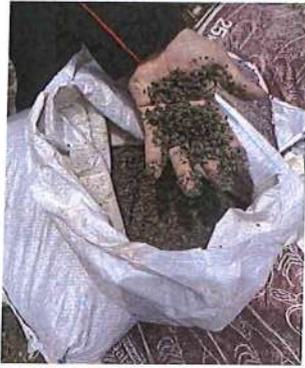
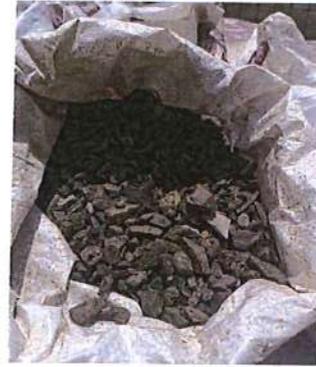
Imagen 5

Se evidenció el almacenamiento de agregado fino y grueso en saquetas, sin embargo, los agregados se encuentran parcialmente saturados debido al clima en la zona.

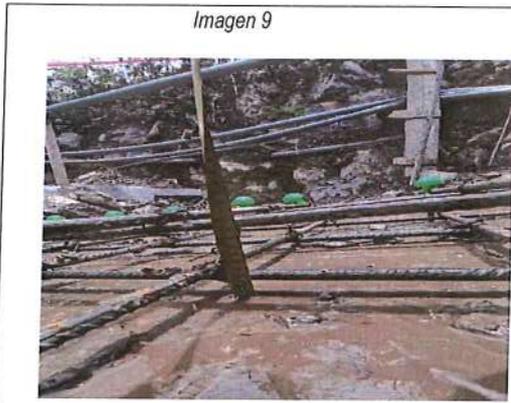
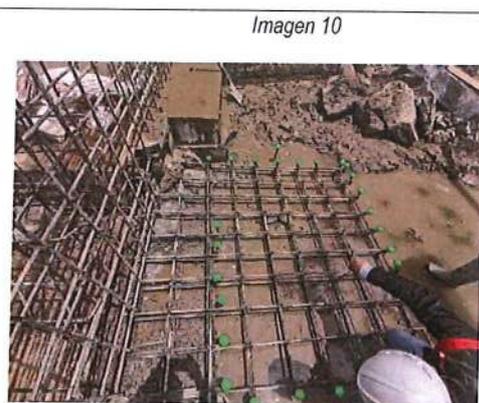
En la captación el chorro, Captación tipo Barraje, el acero inferior de la base de la cámara del vertedero, cuenta con un espacio para recubrimiento de 2.5cm se evidencia un área contaminada, las varillas de refuerzo se encuentran sucias y cubiertas con restos de concreto.

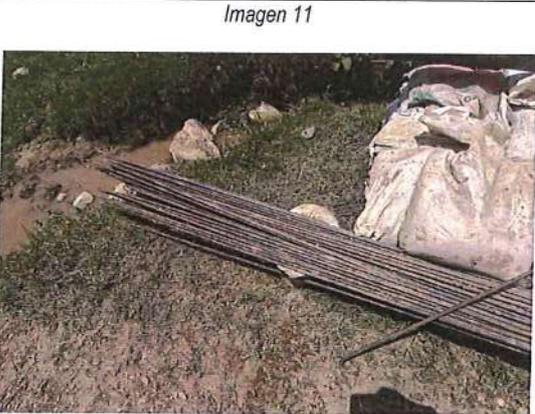
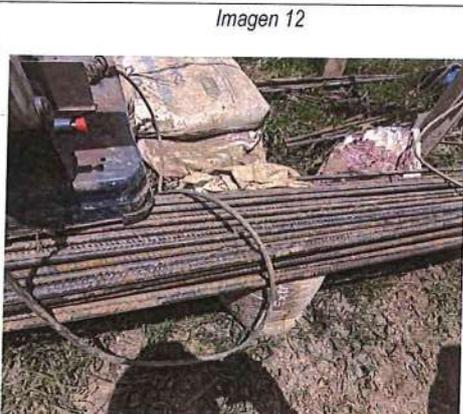
Se evidenció deficiente almacenamiento de varillas de acero en la captación "El Chorro", los cuales se encuentran almacenados sobre sacos de agregado fino y expuestos a la intemperie.

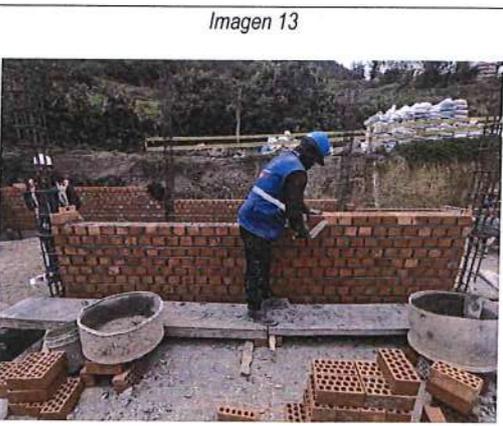
Se evidenció trabajos de asentado de ladrillo de cabeza en Cuarto de Tablero de Control de la Estación de bombeo N°02.

Se evidenció la plomada de los muros de ladrillo asentados en el Cuarto de Tablero de Control de la Estación de bombeo N°02.

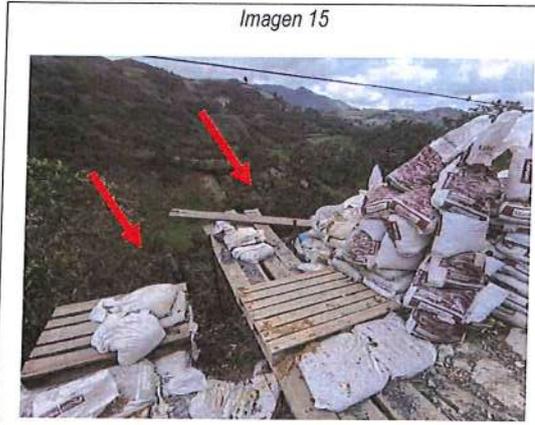
Se evidenció en el punto de abastecimiento de material hacia la Estación de bombeo N°02 carece de barandas de seguridad al encontrarse en ladera.

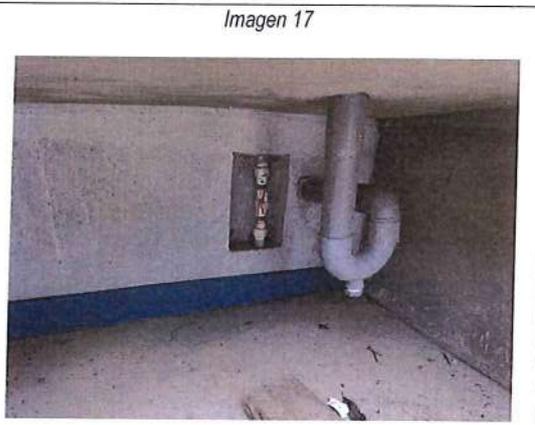
Se evidenció llave de paso de PVC de 1/2" y caja de válvulas sin tapa.

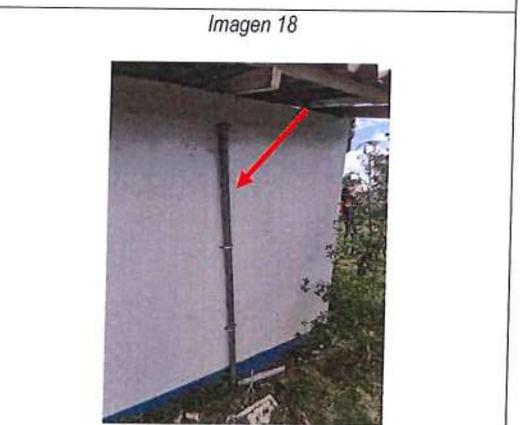
Se evidenció tubería de ventilación de 2" de PVC.

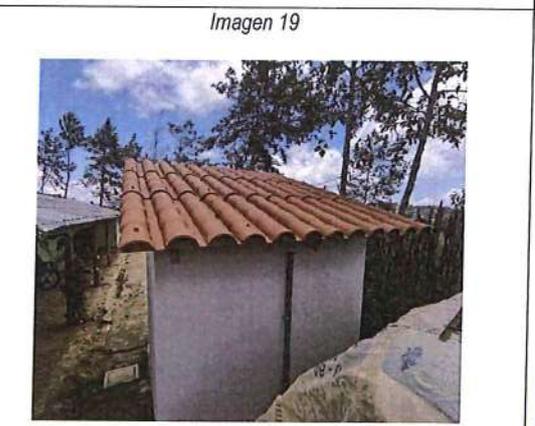
Se observó cobertura teja andina, con correas de 2"x2" y viguetas de 2"x3" de madera sin ningún acabado.

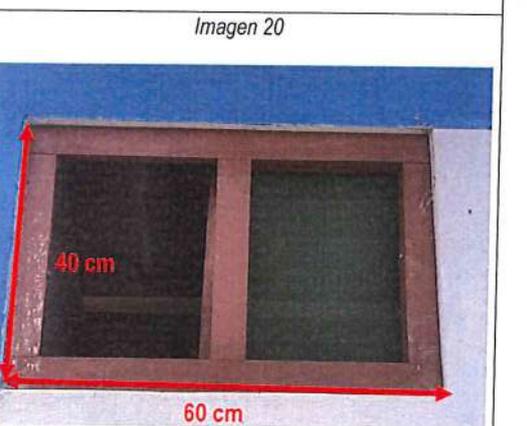
Se observó ventana de madera de 40x60cm con malla mosquitero.

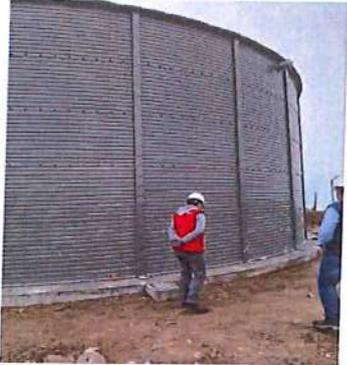
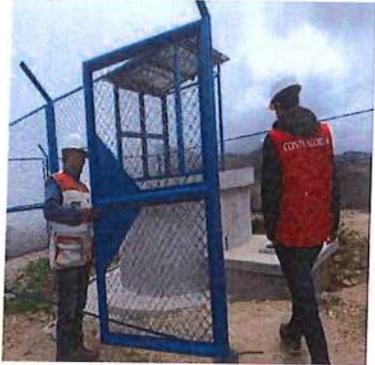
<p>Imagen 21</p>

<p>Se observó el reservorio metálico "El Perol", donde según manifestaciones de la residencia y supervisión de obra, no se ha culminado aún los trabajos en esta zona, por problemas de pases para la línea impulsión y para el cerco perimétrico del reservorio.</p>	<p>Se verificó el Reservorio "Lanche 2" el cual se encuentra con el cerco perimétrico instalado.</p>
<p>Imagen 23</p>

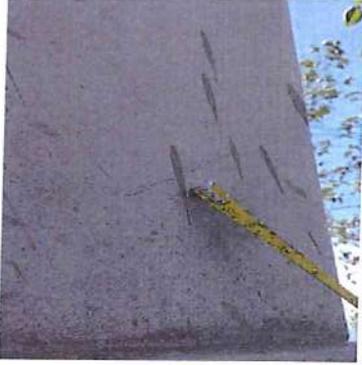
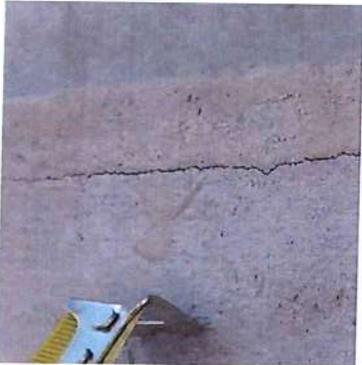
<p>Imagen 24</p>

<p>Se verificó presencia de fisura en la cámara distribuidora de caudal ubicada en el reservorio de Urcurume.</p>	
<p>Imagen 25</p>

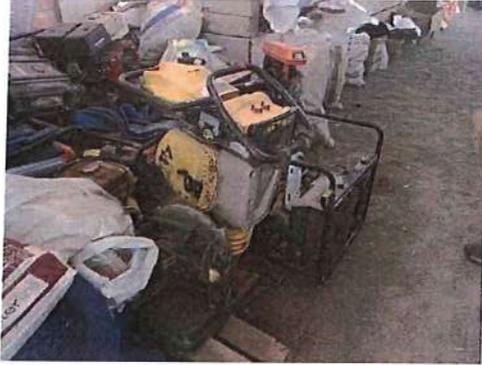
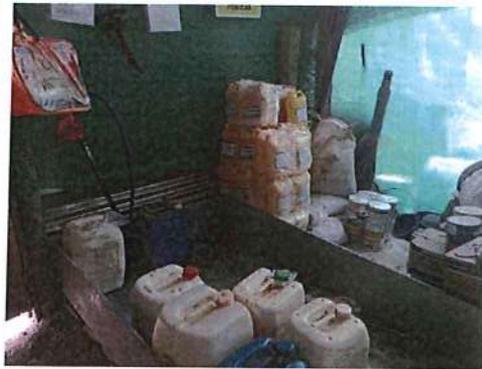
Imagen 27

Se evidenció el almacén de equipos y materiales usados en la obra.

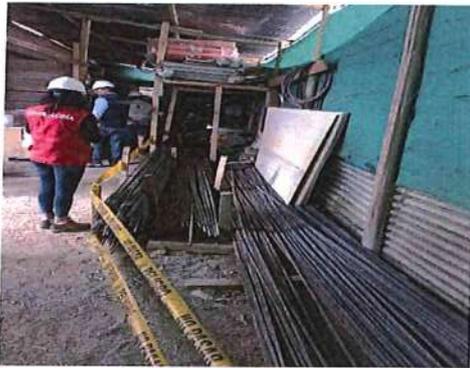
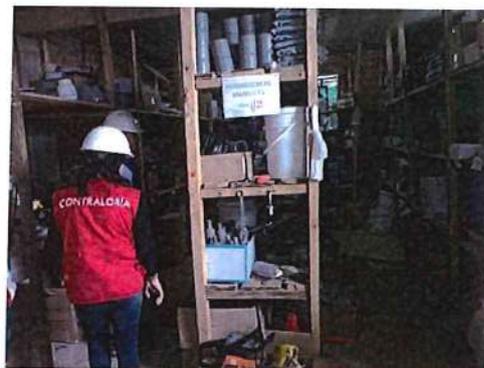
Imagen 29

Se evidenció el almacén de varillas de acero y accesorios de PVC usados en la obra.

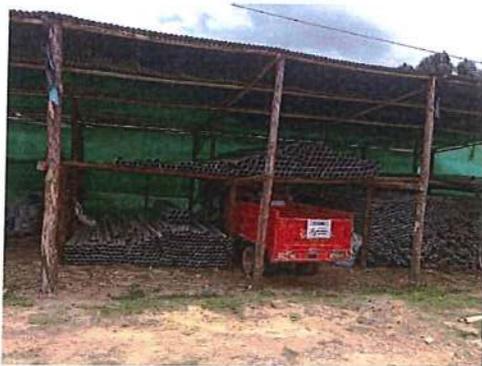
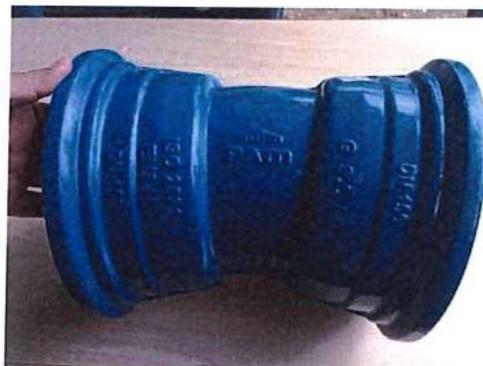
Imagen 31

Se evidenció el almacén de varillas de tuberías de PVC y accesorios de para tuberías de hierro dúctil.

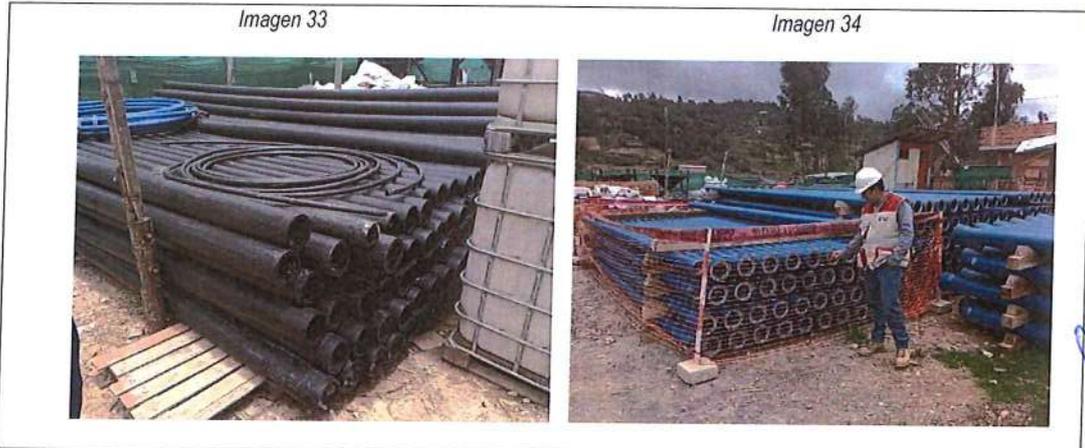
Se evidenció el almacenaje de tuberías de HDPE y Tuberías de hierro dúctil.

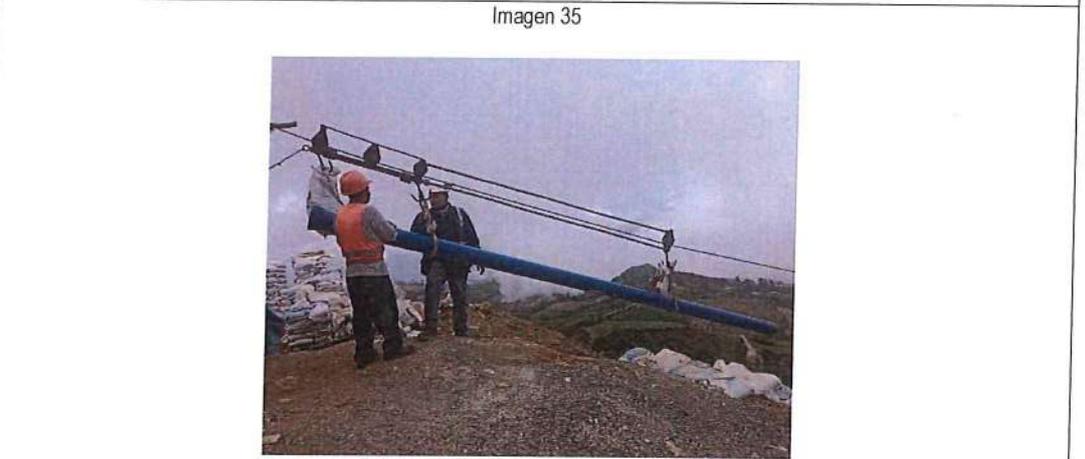
Se verificó el traslado de materiales a los distintos puntos de trabajo.

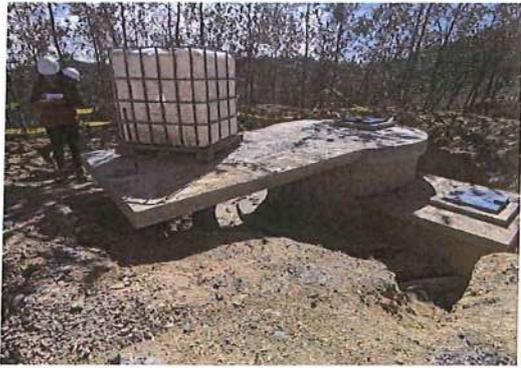
Imagen 36

Se observó trabajos ejecutados del reservorio de 5 m3, plataforma para caseta de cloración, caja de válvulas y cámara repartidora de caudales en la localidad de Aduñac Alto.

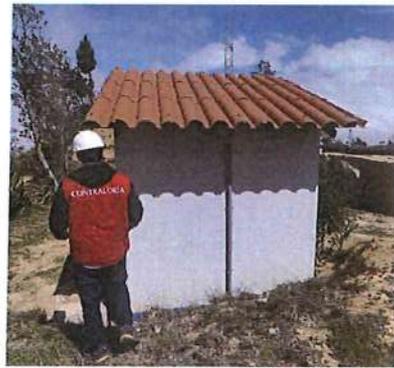
Imagen 37

Se evidenció trabajos ejecutados en UBS 1871 y 1876. Donde se observó cobertura de teja andina, correas de 2"x2", viguetas de 2"x3", tubería de ventilación PVC de 2"x2", pintura en muros con esmalte color blanco.

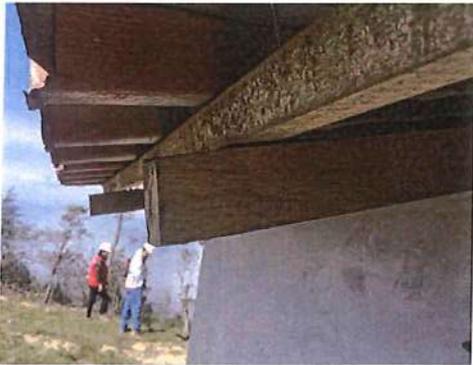
Imagen 38

Se evidenció correas de 2"x2" y viguetas de 2"x3" de madera sin ningún acabado en UBS 1871 y 1876.

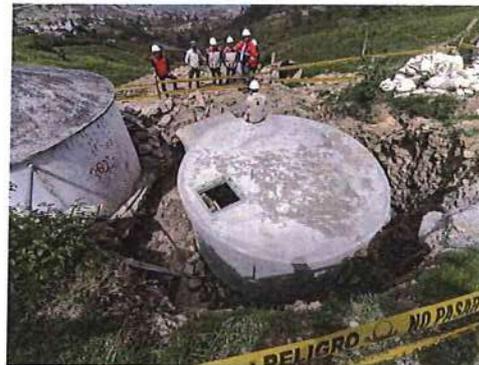
Imagen 39

Se observó trabajos ejecutados en el reservorio de Aduñac Bajo, sector "el Ojo". Según manifestaciones de la residencia y supervisión de obra, existe problemas por la falta de terreno para la construcción del cerco perimétrico del reservorio.

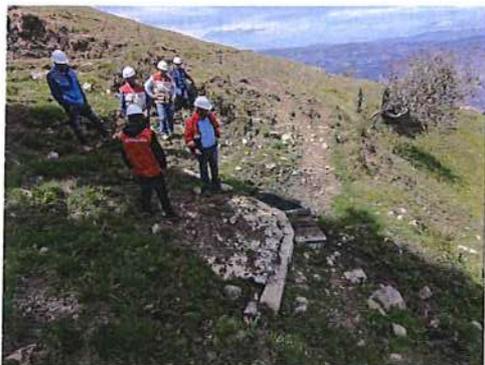
Imagen 40

Se observó la falta de trabajos en la captación "la Lucma", en el sector la Lucma; donde según

manifestaciones de la residencia y supervisión de obra, existe problemas de disponibilidad de terreno, al contar actualmente con un área de 5mx5m; el cual es pequeño para cumplir con las metas contempladas en el proyecto para esta captación.

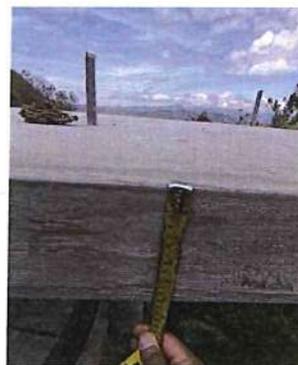
Imagen 41

Se observó trabajos ejecutados en el reservorio del sector la Lucma, donde el espesor de la losa para la

caseta de cloración es de 13 cm incluyendo el tarrajeo en la parte superior e inferior de la losa de concreto.

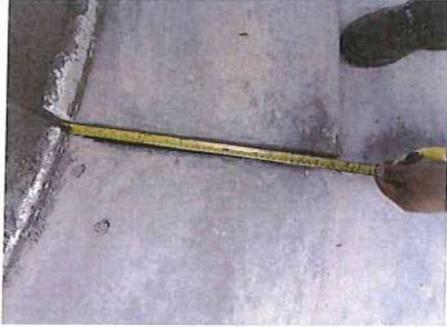
Imagen 42

Se evidenció vereda con un ancho de 50 cm alrededor del reservorio en el sector la Lucma.

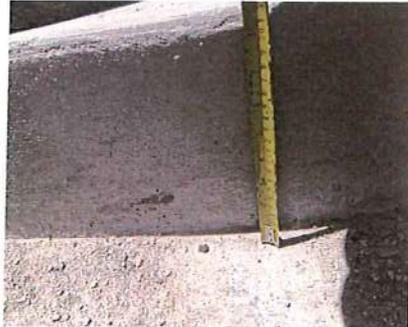
Imagen 43

Se evidenció la altura del canal de drenaje alrededor del reservorio en el Sector la Lucma es de 20 cm, y la pared del mismo tiene un ancho de 10 cm.

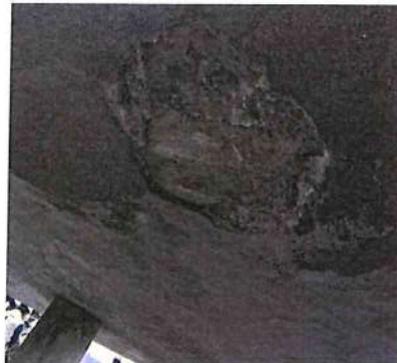
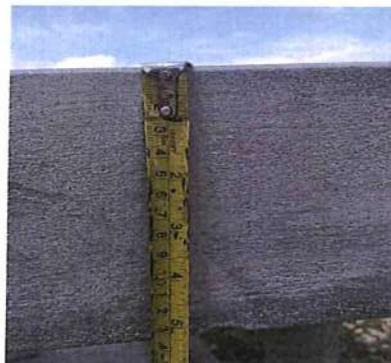
En el reservorio "el Rejo", se evidenció que el espesor de la losa de concreto para la caseta de cloración, tiene un espesor de 13 cm, además se evidencia tarrajeo en mal estado en la parte inferior de la losa.
