INFORME DE HITO DE CONTROL
Nº 008-2023-OCI/5338-SCC

**“EJECUCIÓN DE LA OBRA: MEJORAMIENTO DEL
SERVICIO DE TRANSITABILIDAD DE LAS PRINCIPALES
CALLES DEL ANEXO DE TRES DE MAYO DE
PUCARUMI, DISTRITO DE ASCENSION,
HUANCVELICA, HUANCVELICA”**

HITO DE CONTROL Nº 1-VALORIZACIÓN DE OBRA Nº 16

**PERÍODO DE EVALUACIÓN DEL HITO DE CONTROL:
DEL 17 DE MAYO AL 23 DE MAYO DE 2023**

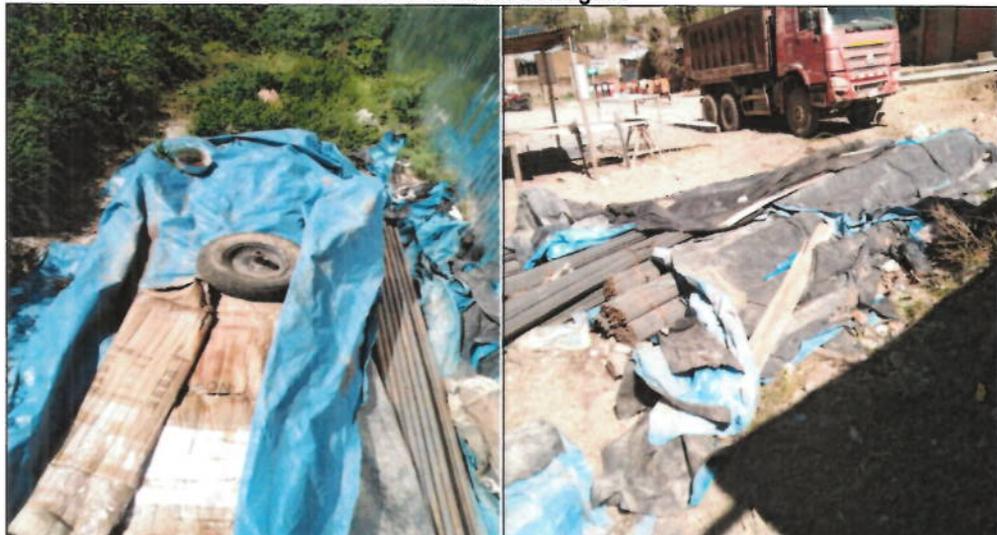
Panel fotográfico n.º 1
Varillas de acero corrugado

- a) **Varillas de acero corrugado:** Se observó varillas de acero liso de 1" y acero corrugado de ¾" in, almacenados en el piso de tierra, sin cobertura y expuestas a la intemperie, en condiciones de oxidación, conforme se muestra en la siguiente galería de fotografías:

Imagen fotográfica n.º 1: Se observa varillas de acero liso de 1", almacenados sin cobertura y expuestas a la intemperie con inicios de oxidación

Imagen fotográfica n.º 2: Se observa varillas de acero corrugado de ¾", almacenados sin cobertura y expuestas a la intemperie con inicios de oxidación

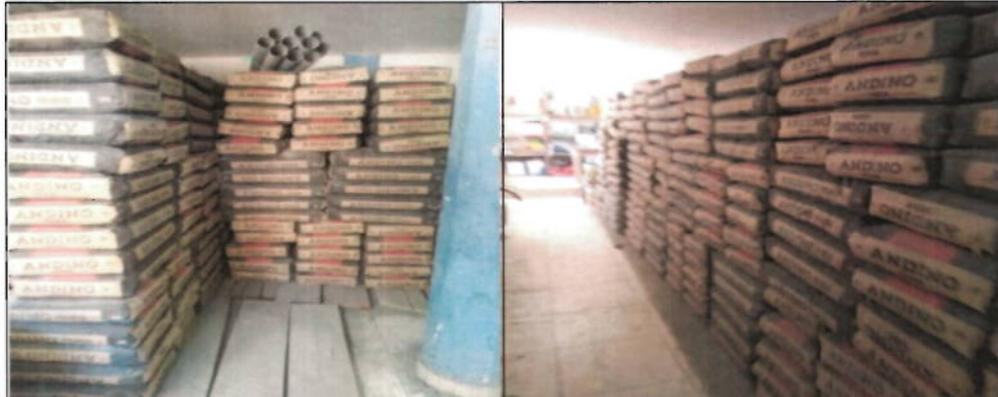
Panel fotográfico n.º 2
Almacenamiento de bolsas de cemento

- b) **Cemento:** Se constató el almacenamiento de las bolsas de cemento, la cuales se encontraban apiladas en cantidades de 15 filas, vulnerando el literal b) del numeral 3.7.3 del Reglamento Nacional de Edificaciones, el cual establece que "(...) Se almacenará en pilas de hasta 10 bolsas (...)", lo cual ocasionaría que se compacten por efecto de la presión del peso; así mismo, se observó bolsas de cemento ubicadas a la intemperie cubiertas con plástico, cuyo detalle se muestra en las imágenes siguientes:

Imagen fotográfica n.º 3: Se observa bolsas de cemento andino tipo I, almacenados en pilas de 15 bolsa.

Imagen fotográfica n.º 4: Se observa bolsas de cemento andino tipo I, almacenados en pilas de 15 bolsa.

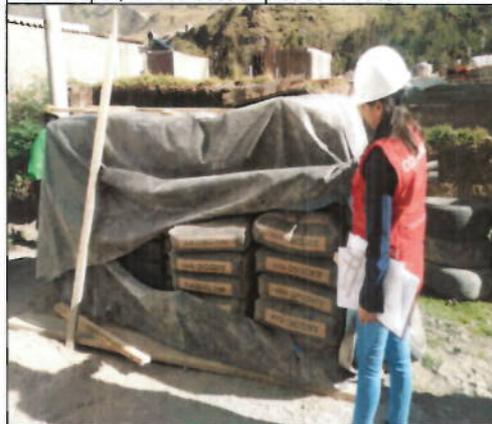
Imagen fotográfica n.º 5: Se observa bolsas de cemento andino tipo I, almacenados con plástico y expuesta a la intemperie.

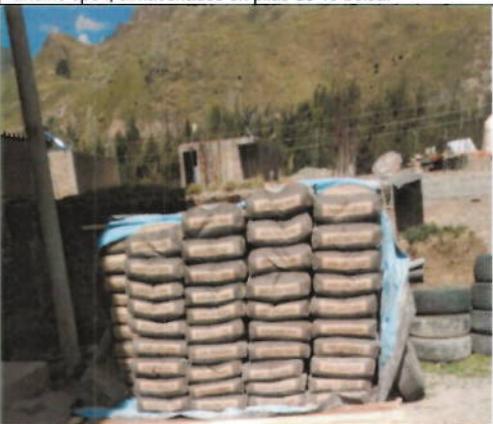
Imagen fotográfica n.º 6: Se observa bolsas de cemento andino tipo I, almacenados con plástico y expuesta a la intemperie.

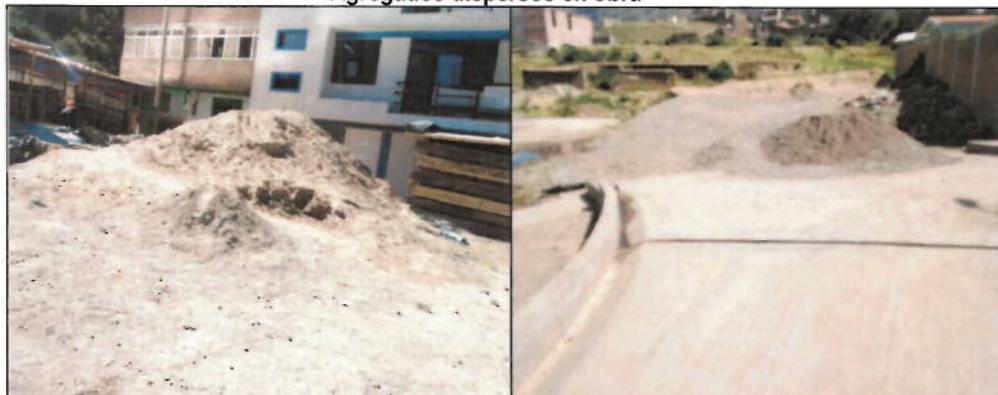
Panel fotográfico n.º 3
Agregados dispersos en obra

- c) **Agregados:** Se evidenció el almacenamiento de agregados disperso sobre el piso, en contacto con los materiales del suelo natural, sin cobertura y expuestas a la intemperie, tal como se muestra en las imágenes fotográficas siguientes:

Imagen fotográfica n.º 7: Se observa arena fina almacenado sobre el piso sin tener seguridad y evitar el contacto de los materiales con el suelo natural, ubicado afueras del local comunal de Tres de Mayo de Pucarumi.

Imagen fotográfica n.º 8: Se observa agregados almacenados sobre el piso y en contacto con los materiales del suelo natural, que se encuentran combinados. Agregado ubicado en Jr Tahuantinsuyo progresiva 0+000.
