INFORME DE HITO DE CONTROL
Nº 018-2023-OCI/5338-SCC

**“EJECUCIÓN DE LA OBRA: MEJORAMIENTO DEL
SERVICIO DE TRANSITABILIDAD DE LAS PRINCIPALES
CALLES DEL ANEXO DE TRES DE MAYO DE
PUCARUMI, DISTRITO DE ASCENSIÓN,
HUANCVELICA, HUANCVELICA”**

HITO DE CONTROL Nº 2-VALORIZACIÓN DE OBRA Nº 18

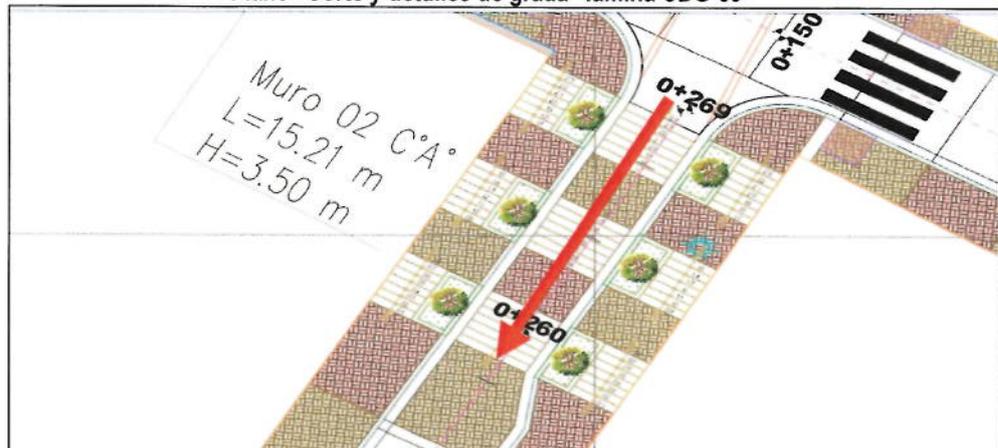
Imagen n.º 1
Plano "Corte y detalles de grada" lámina CDG-03

- De la revisión de la Lamina CDG-03 del plano "Corte y detalles de grada" del expediente técnico, plantea la construcción de gradería ubicada en el Jr. Manco Cápac con un área de 84.12 m² de construcción de gradería, con una longitud de 8,55 ml, tal como se muestra en la imagen siguiente:

Comentario: Planteamiento inicial sobre la construcción de graderías en el Jr. Manco Capac, plasmadas en la lámina Lamina CDG-03 del plano "Corte y detalles de grada", del Expediente técnico aprobado según Resolución Gerencial Regional N° 225-2020-GR-HVCA/GRI de 30 de diciembre 2020.

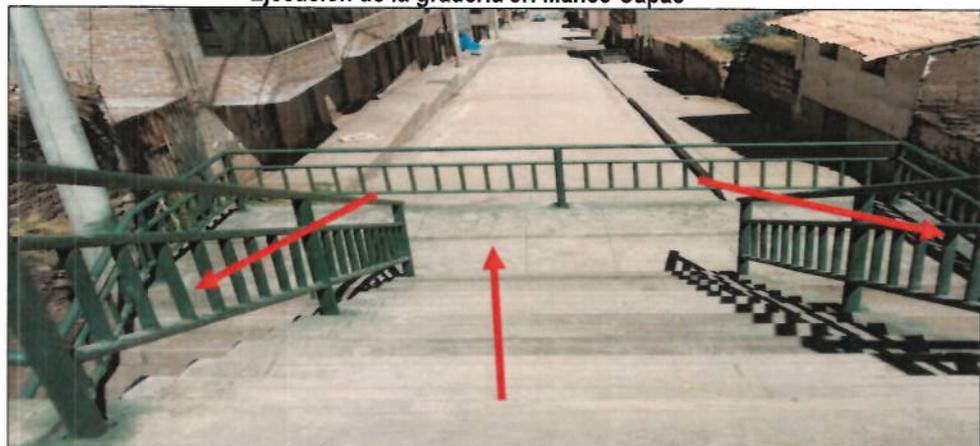
Fotografía n.º 1
Ejecución de la gradería Jr. Manco Cápac

Sin embargo, durante la inspección física realizada, se evidenció que la gradería ubicada en el jirón Manco Capac, fue modificada en cuanto a las dimensiones y el diseño, presentando un área de 28,00 m² y una longitud de 7,8 ml, siendo menor a lo establecido en el expediente técnico, dichas modificaciones representan cambios en los planos de: planta, corte y detalles de grada, derivando así en variaciones de metrados y por ende en presupuesto de ejecución de la mencionada gradería; dichas modificaciones solo cuentan con la aprobación del supervisor de obra, tal como consta en la anotación del asiento n.º 041 del 3 de setiembre de 2022 del cuaderno de obra, del Supervisor de Obra, tal como se muestra en la siguiente imagen:

Imagen fotográfica n.º 1: Se observa la modificación de la gradería del Jr. Manco Capac, realizada durante en proceso constructivo la cual difiere con el planteamiento inicial contemplado en el expediente técnico.

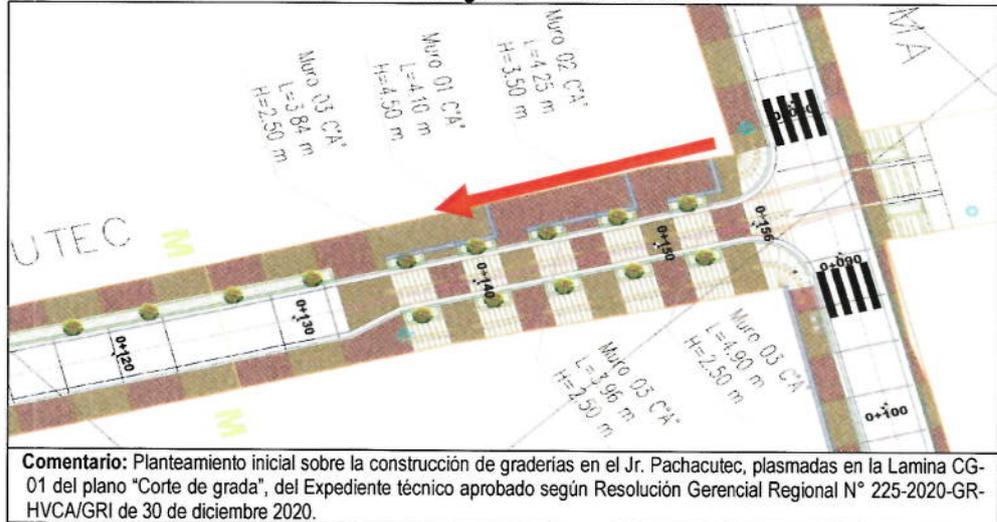
Imagen n.º 2
Plano "Corte de grada" lámina CG-01

- Asimismo, de la revisión de la Lamina CG-01 del plano "Corte de grada", del expediente técnico, se planteaba la construcción de la gradería ubicada en el Jr. Pachacutec con un área, de 174,05 m² de construcción de gradería, con una longitud de 18,83 ml, tal como se muestra en la imagen siguiente:

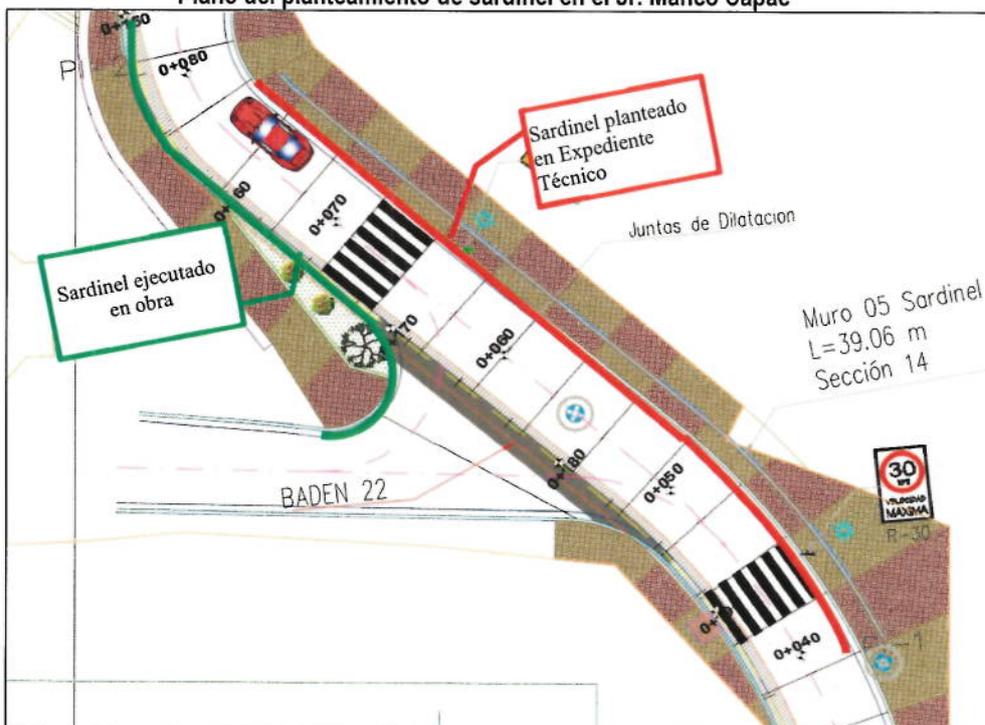
Imagen n.º 3
Plano del planteamiento de sardinel en el Jr. Manco Capac

De la revisión de la Sección 19.00 Planos, Lamina PG - 01 del Plano Planteamiento General del expediente técnico, se planteaba la ejecución de sardineles en los jirones: Manco Capac, Tupac Amaru, Ica y Cuzco, las cuales se encontraban ubicados en el lado izquierdo, tal como se muestra en la imagen siguiente:

Comentario: Se observa en el Jr. Manco Capac progresiva 0+060 el planteamiento del expediente técnico, donde se realizó la construcción de muro sardinel ubicado en el lado derecho; sin embargo, se evidenció que se ejecutó el mencionado sardinel en el lado izquierdo.

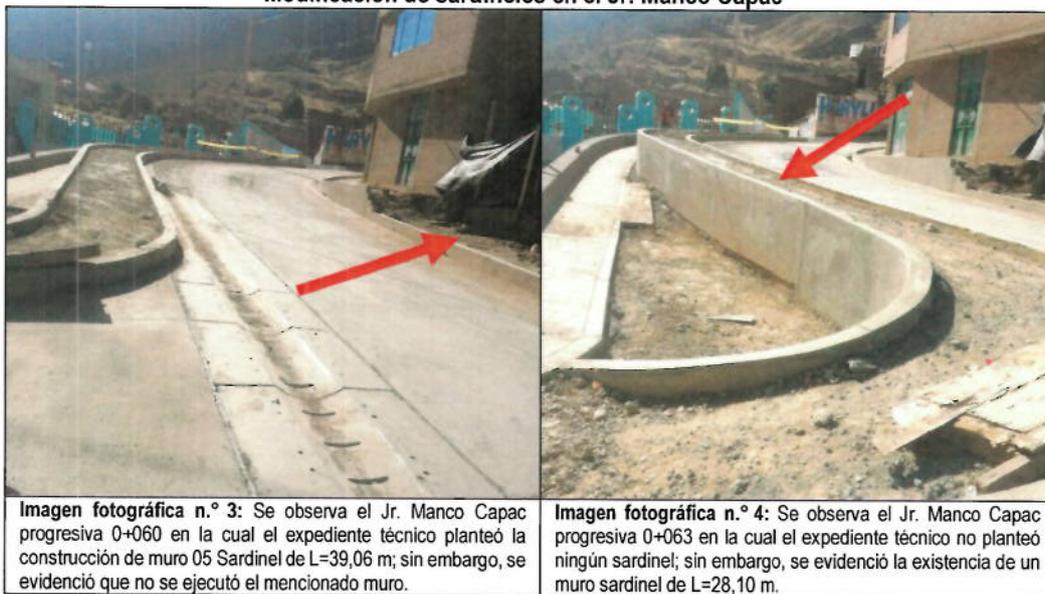
Panel fotográfico n.º 1
Modificación de sardineles en el Jr. Manco Cápac

Al respecto se muestra las modificaciones de los sardineles en el Jr. Manco Capac, progresiva 0+060, la que se muestra en las siguientes imágenes fotográficas:

Imagen fotográfica n.º 3: Se observa el Jr. Manco Capac progresiva 0+060 en la cual el expediente técnico planteó la construcción de muro 05 Sardinel de L=39,06 m; sin embargo, se evidenció que no se ejecutó el mencionado muro.

Imagen fotográfica n.º 4: Se observa el Jr. Manco Capac progresiva 0+063 en la cual el expediente técnico no planteó ningún sardinel; sin embargo, se evidenció la existencia de un muro sardinel de L=28,10 m.

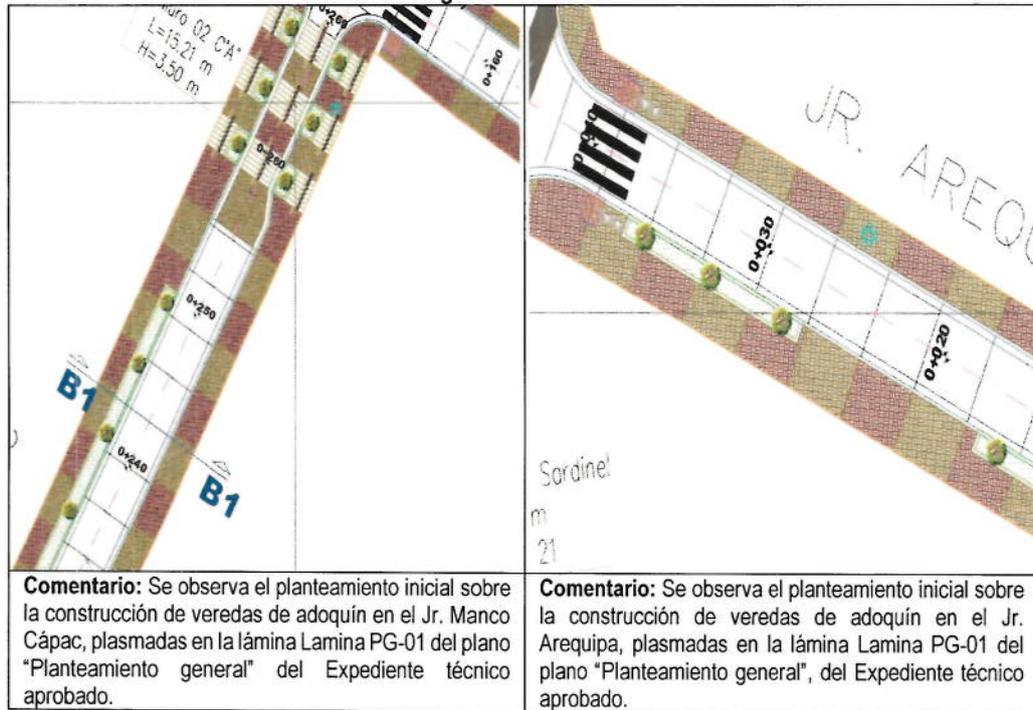
Imagen n.º 4
Plano "Planteamiento general Lamina PG-01" de las veredas

De la revisión de la Sección 19.00 Planos, Lamina PG - 01 del Plano Planteamiento General del expediente técnico, se plantearon la ejecución de las veredas con el material de adoquines en los jirones: Manco Capac, Tahuantinsuyo, Cahuide, Pachacutec, Cuzco, Huancayo, Ica, Arequipa, Lima y S/N, tal como se muestra en la imagen siguiente:

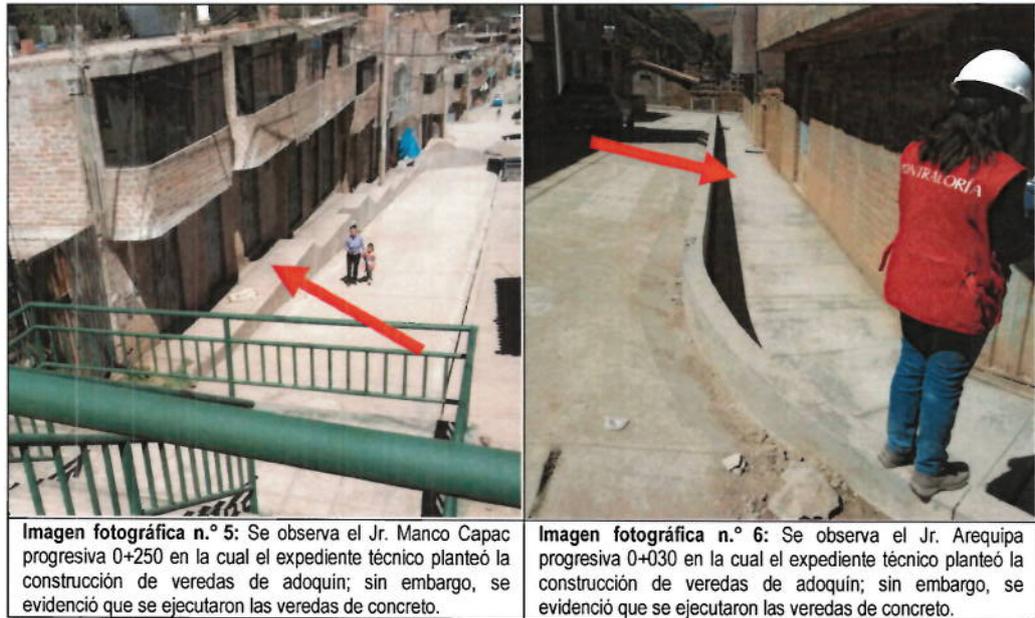
Panel fotográfico n.º 2
Modificaciones de veredas

Dichas modificaciones de las veredas de adoquín por las veredas de concreto con acabado frotachado, se muestran en las siguientes fotografías:

Imagen fotográfica n.º 5: Se observa el Jr. Manco Capac progresiva 0+250 en la cual el expediente técnico planteó la construcción de veredas de adoquín; sin embargo, se evidenció que se ejecutaron las veredas de concreto.

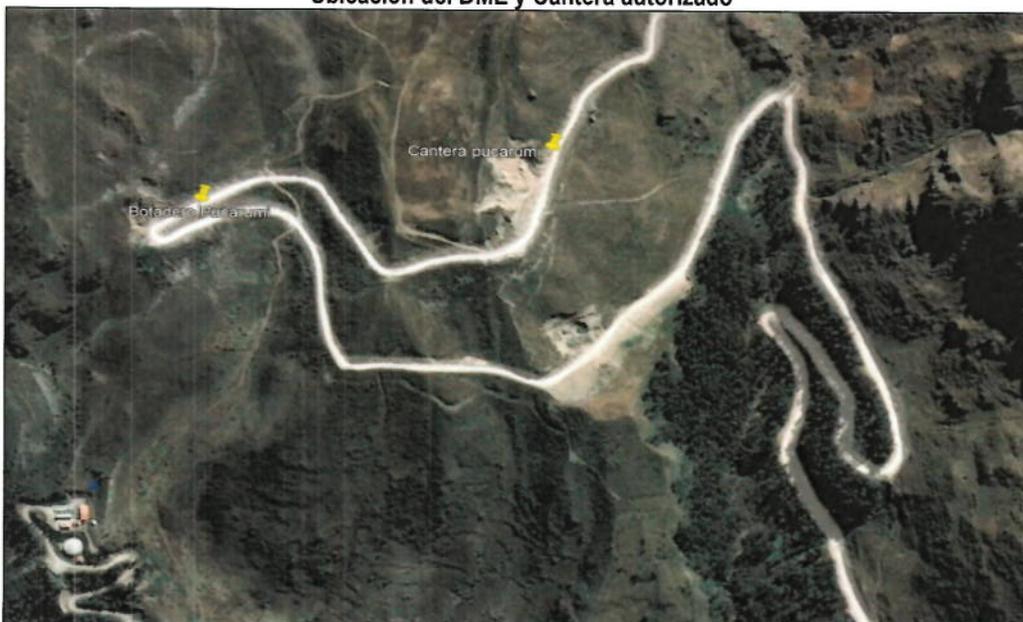
Imagen n.° 5
Ubicación del DME y Cantera autorizado

El DME (Deposito de Material Excedente) y la cantera autorizada para ser utilizada en el proceso de ejecución de la Obra presenta la siguiente ubicación, según en Google Maps:

Comentario: Se observa la ubicación de la cantera autorizada, en las coordenadas UTM 500530.00 - 8588544.00, elevación de 4 015 m.s.n.m. y el DME autorizado se encuentra ubicado en las coordenadas UTM 500206.8928 - 8588481.7665 y elevación de 3 948 m.s.n.m.

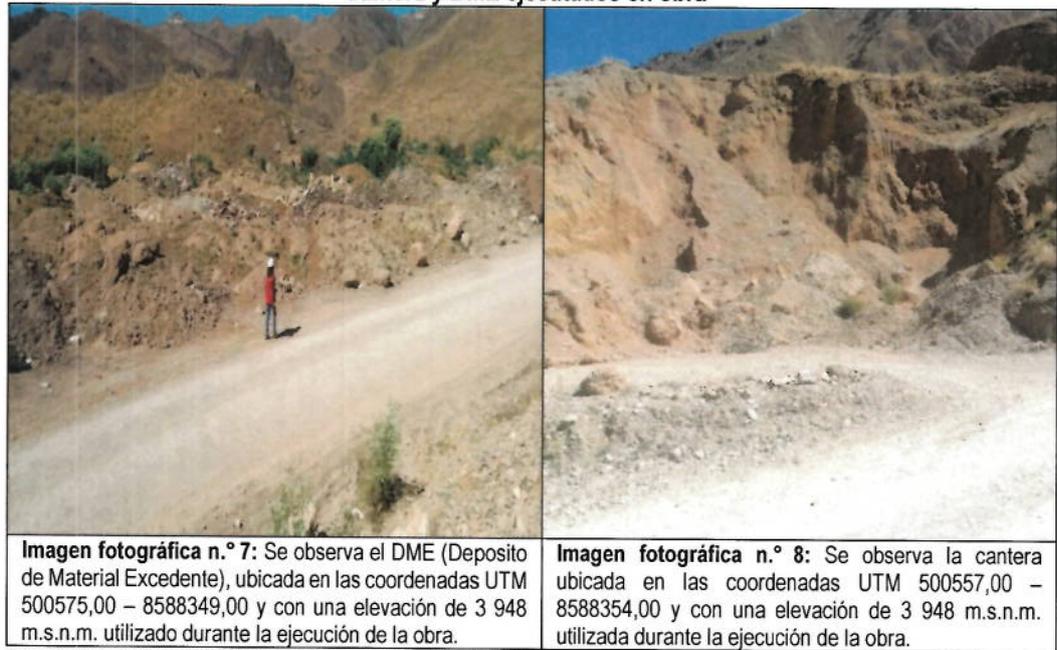
Panel fotográfico n.º 3
Cantera y DME ejecutados en obra

Sin embargo, durante la inspección física realizada por la Comisión de Control, según consta en el Acta de inspección física del 24 de julio de 2023⁴, se advirtió que el DME (Deposito de Material Excedente) y cantera, establecidos en la Ficha Técnica Socio Ambiental (FITSA), la cual forma parte del Expediente Técnico, no fueron utilizados en la ejecución de la Obra, realizando el depósito de material excedente y extracción de material seleccionado de una zona no autorizada por la Entidad correspondiente, la que se muestra en el siguiente panel fotográfico:

Imagen fotográfica n.º 7: Se observa el DME (Deposito de Material Excedente), ubicada en las coordenadas UTM 500575,00 – 8588349,00 y con una elevación de 3 948 m.s.n.m. utilizado durante la ejecución de la obra.

Imagen fotográfica n.º 8: Se observa la cantera ubicada en las coordenadas UTM 500557,00 – 8588354,00 y con una elevación de 3 948 m.s.n.m. utilizada durante la ejecución de la obra.

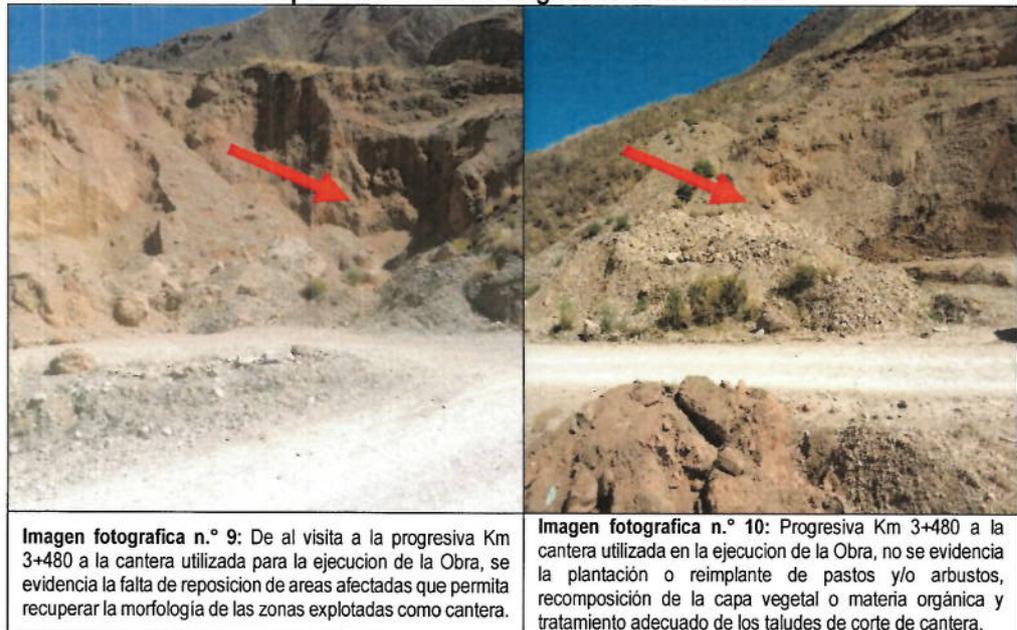
Panel fotográfico n.º 4
Partida reposición de áreas asignadas como cantera

Durante la visita de inspección física a la Obra, se advirtió que, no se ha ejecutado la partida 10.03.02 Reposición de áreas asignadas como cantera, lo cual, comprende trabajos de: plantación de pastos y/o arbustos, nativos de la zona, con plantación propuesta por el especialista ambiental que permita recuperar la morfología de las zonas explotadas como cantera, conforme lo establece las especificaciones técnicas del expediente técnico de la Obra; situación que pudo ser advertida en la visita técnica realizada a la cantera de la obra ubicada en la progresiva Km 3+480, según se muestra la siguiente galería de imágenes:

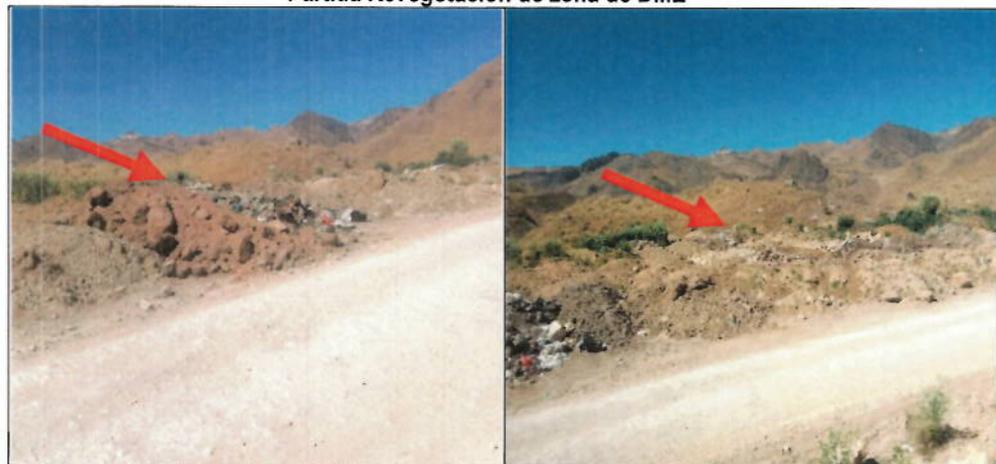
Panel fotográfico n.º 5
Partida Revegetación de zona de DME

De la revisión de la Valorización de Obra n.º 18, se advirtió que, no se ejecutó la partida 10.03.03 Revegetación de zona de DME, conforme lo establece las especificaciones técnicas del expediente técnico de la Obra, la cual, comprende trabajos de: colocación de una capa superficial de suelo o suelo conservado, plantación o reimplante de pastos y/o arbustos, árboles, enredaderas, plantas para cobertura de terreno, restauración de áreas de vegetación que hayan sido alteradas y sembrado de vegetación típica en los taludes de Depósito de Material Excedente DME (botadero); situación que pudo ser advertida en la visita técnica realizada al botadero utilizado en la ejecución de la Obra ubicada en la progresiva Km 3+480, según se muestra la siguiente galería de imágenes:

Imagen fotografica n.º 11: De al visita a la progresiva Km 3+480 al DME (Depósito de Material Excedente) utilizado en la ejecución de la Obra, se evidencia que no presenta la colocación de una capa superficial de suelo conservado, plantación y reimplante de pastos y/o arbustos, árboles, enredaderas, plantas para cobertura de terreno.

Imagen fotografica n.º 12: Progresiva Km 3+480 Deposito de Material Excedente DME, no presenta la reposicion de areas afectadas que permita recuperar la morfología de las zonas explotadas como botadero, la cual esta valorizada al 40.54%.
