**INFORME DE HITO DE CONTROL  
Nº 024-2023-OCI/5338-SCC**

**“EJECUCIÓN DE LA OBRA: MEJORAMIENTO DEL  
SERVICIO DE TRANSITABILIDAD DE LAS PRINCIPALES  
CALLES DEL ANEXO DE TRES DE MAYO DE  
PUCARUMI, DISTRITO DE ASCENSIÓN,  
HUANCVELICA, HUANCVELICA”**

**HITO DE CONTROL Nº 3-VALORIZACIÓN DE OBRA Nº 19**

**HUANCVELICA, 18 DE SETIEMBRE DE 2023**

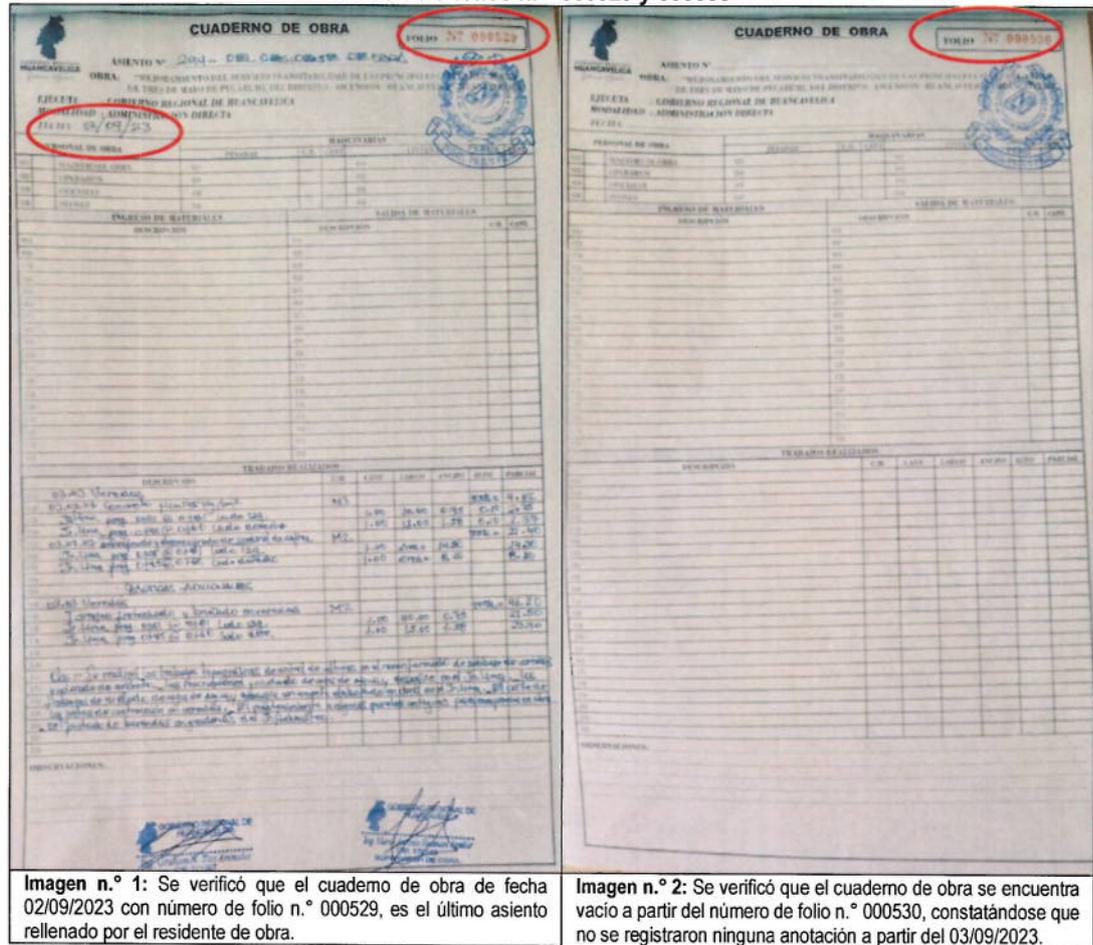
**Panel fotográfico n.º 1**  
**Cuaderno de obra folios n.ºs 000529 y 000530**

**Imagen n.º 1:** Se verificó que el cuaderno de obra de fecha 02/09/2023 con número de folio n.º 000529, es el último asiento rellenado por el residente de obra.

**Imagen n.º 2:** Se verificó que el cuaderno de obra se encuentra vacío a partir del número de folio n.º 000530, constatándose que no se registraron ninguna anotación a partir del 03/09/2023.

Por tanto, se evidencia que el ingeniero Graham Nikolai Tito Arenales, residente de obra y el ingeniero Marco Antonio Huamani Aguilar supervisor de obra, no realizan las anotaciones diarias en el cuaderno de obra; siendo este, el documento diseñado para que los profesionales responsables de la ejecución de la obra, realicen los registros de manera diaria de los hechos relevantes que ocurran durante la ejecución, dichos registros se realizan en el lugar de ejecución de la obra; su incumplimiento inobserva lo establecido en la normativa aplicable, la cual precisa que el cuaderno de obra debe estar actualizada con las anotaciones de las ocurrencias, modificaciones, controles diarios de ingreso y salida de materiales y personal, las horas de trabajo de los equipos; así como, los problemas que vienen afectando el cumplimiento de los cronogramas establecidos y las constancias de supervisión de la obra.

**Artículo 34°** Es obligación del Profesional Responsable de la Obra llevar, mantener actualizado y firmar el cuaderno de Obra

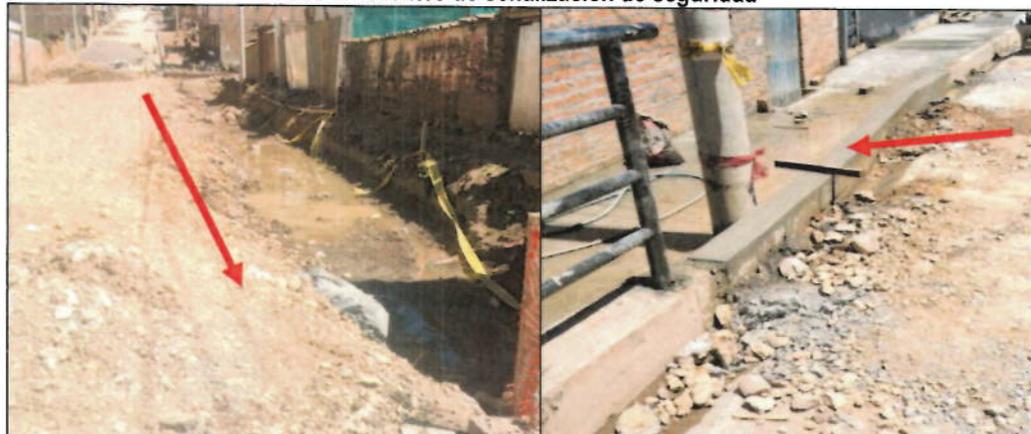
**Panel fotográfico n.º 2  
Áreas carentes de señalización de seguridad**

**Imagen n.º 3:** En el Jr. Túpac Amaru se observa excavaciones para la ejecución de sistema de drenaje las cuales no cuenta con señalización, generando riesgo a la población.

**Imagen n.º 4:** En el Jr. Lima se observa trabajos de tarrajeo (cemento en proceso de fraguado) en sardineles sin señalización de seguridad.

Al respecto, se debe indicar que la señalización de seguridad en obra es fundamental para salvaguardar la integridad de los trabajadores y personas que transitan por el área (pobladores de la zona); la falta de señalización en las áreas de trabajo, podrían generar algún tipo de accidente o sufrir algún daño (lesiones en la cabeza, pies o cuerpo, etc.), por lo cual, es necesario según la normativa aplicable realizar los trabajos de señalización en las áreas de ejecución de trabajos.

El hecho descrito, podría generar accidentes leves o graves y daños en la salud e integridad de los trabajadores y ciudadanos que transiten por el lugar.

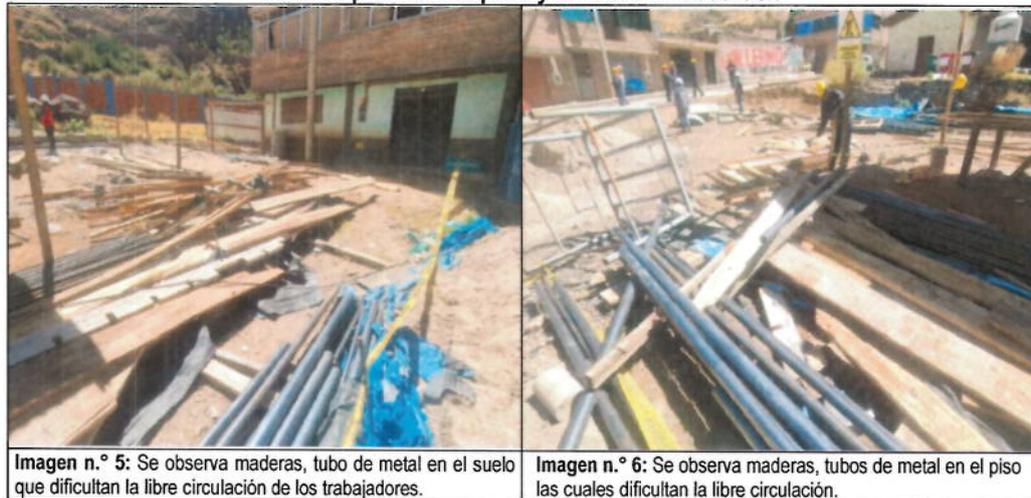
**Panel fotográfico n.º 3**  
**Área de patio de maquina y almacén en desorden**

Asimismo, se observó la falta de limpieza y orden en las áreas de patio de maquina y almacén, evidenciándose la presencia de tubos de metal, acero corrugado, maderas, entre otros, que dificultan la libre movilización y seguridad de los trabajadores y personal técnico que circula en la Obra, lo cual podría causar accidentes, conforme se muestra a continuación:

Las áreas de trabajo, vías de circulación, vías de evacuación y zonas seguras deben estar limpias y libres de obstáculos.  
(...)

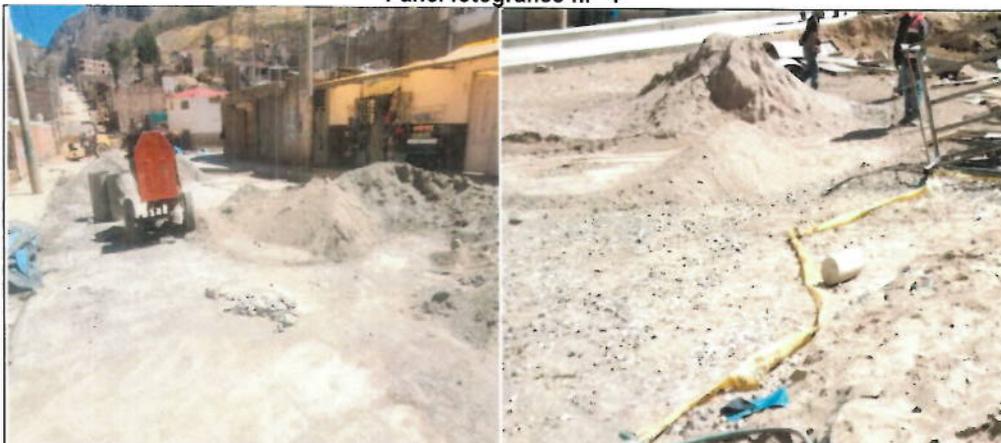
Panel fotográfico n.º 4

- **Agregados.** – Se evidenció el almacenamiento de los agregados gruesos y finos, que se encuentran dispersos sobre el piso, en contacto directo con el suelo natural, en algunos casos sin cobertura y expuestos a la intemperie por diferentes zonas de la Obra sin frentes de trabajo, tal como se muestra a continuación:

**Imagen n.º 7:** Se observa inadecuado almacenamiento de agregados (arena fina y arena gruesa), en el Jr. Tupac Amaru progresiva 0+310.

**Imagen n.º 8:** Se observa que la arena fina se encuentra en contacto con el suelo en medio de desmontes y tierra de la zona.

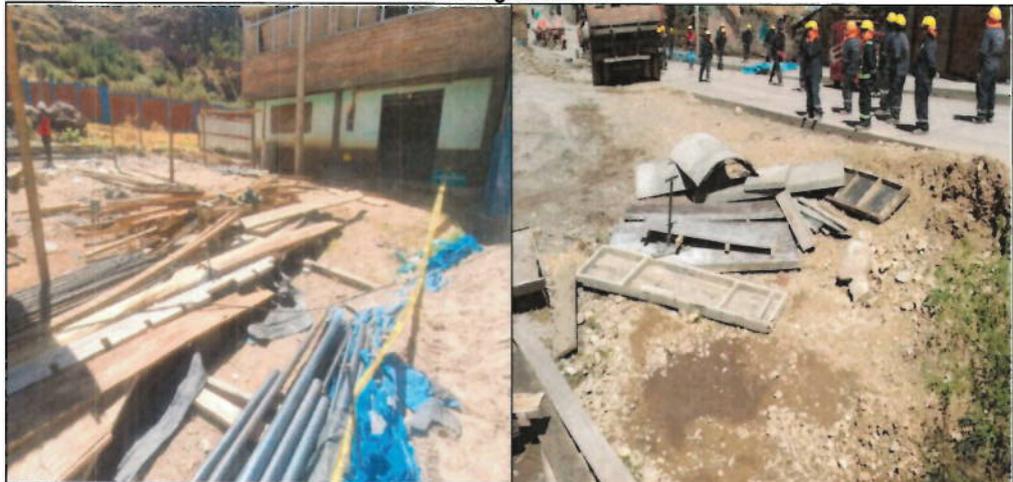
Panel fotográfico n.º 5

- **Madera para encofrado.** – Se verificó que las maderas utilizadas para el encofrado y otras sin uso aún, se encuentran a la intemperie sobre el terreno natural, expuestos al sol y humedad de la zona, lo que podría afectar la calidad de la misma; dicha condición se muestra a continuación:

Imagen n.º 9: Se observa maderas tipo listones que en contacto directo al suelo natural y expuestos a la intemperie de la zona.

Imagen n.º 10: Se observó materiales (madera) en paneles para encofrado que se encuentran en contacto directo al suelo natural y a la intemperie.

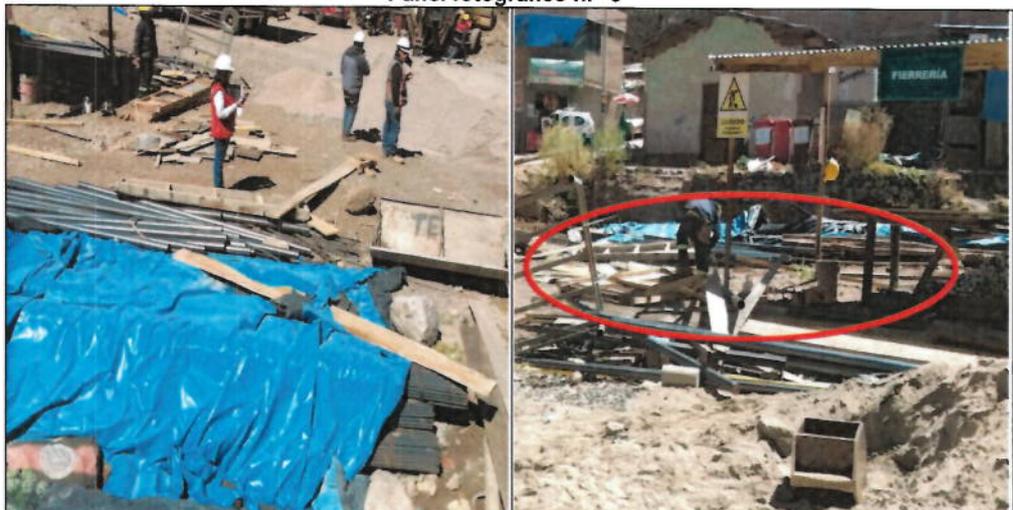
Panel fotográfico n.º 6

- **Tuberías de metal y acero corrugado.** – Se evidenció que las tuberías de metal y acero corrugado, se encuentran sobre el suelo natural a la intemperie, sin la protección debida expuesta a posible oxidación, lo que podría afectar la calidad y propiedades de las mismas; lo expuesto se muestra a continuación:

Imagen n.º 11: Se observa el inadecuado almacenamiento de tuberías de metal y acero corrugado, no presentan el orden adecuado para su conteo y se encuentran expuestas a la intemperie.

Imagen n.º 12: Se observa inadecuado almacenamiento de tuberías de metal, no presentan el orden adecuado para su conteo y control adecuado; además, se encuentran expuestas a la intemperie.
