**INFORME DE ORIENTACIÓN DE OFICIO**  
**N° 011-2023-OCI/5348-SOO**

**“EJECUCIÓN DEL ADICIONAL DEDUCTIVO VINCULANTE  
N.º 01 DE LA OBRA: MEJORAMIENTO DE LA OFERTA DE  
SERVICIO EDUCATIVO DE LA I.E. MARÍA PARADO DE  
BELLIDO, DISTRITO DE YANACANCHA - PROVINCIA DE  
PASCO - DEPARTAMENTO DE PASCO”**

**PERÍODO DE EVALUACIÓN:  
DEL 31 DE JULIO DE 2023 AL 11 DE AGOSTO DE 2023**

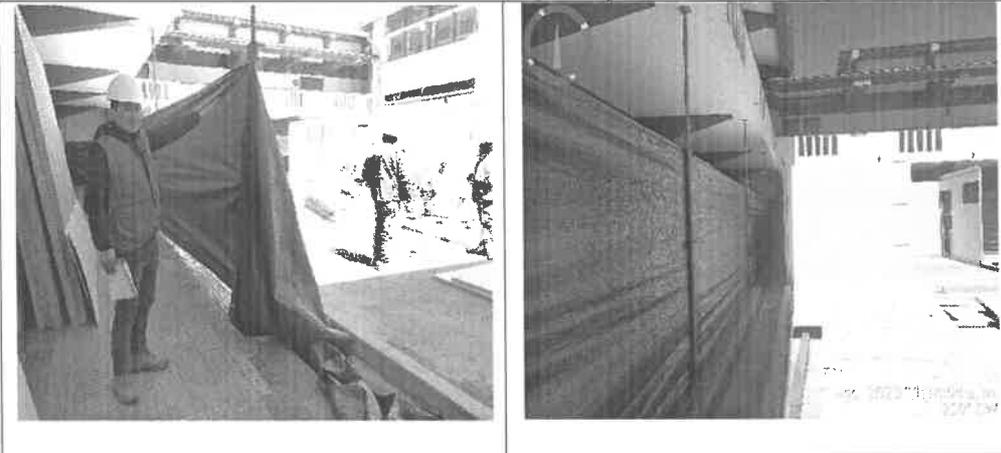
Partida "1.1.6 Cerco Perimétrico Provisional con Arpillera y Rollizo"

Imagen n.º1 y n.º2: Construcción del cerco perimétrico provisional, con malla arpillera y puntales metálicos.

Sin embargo, durante la inspección física efectuada el 01 de agosto del 2023 se evidencia que, la partida **1.1.6 CERCO PERIMÉTRICO PROVISIONAL CON ARPILLERA Y ROLLIZO** no se encuentra ejecutada con parantes de madera rollizo, siendo usados como parantes los puntales metálicos, de esta manera el cerco no está sujeta, ni estable en su posición, quedando de fácil acceso a la obra por cualquier persona externa. Cabe precisar que, la Institución Educativa María Parado Bellido viene realizando las labores escolares presencialmente en el turno de mañana y tarde, con la asistencia de alumnos y docentes; por lo tanto, al no cumplir la partida conforme a las especificaciones técnicas se estaría poniendo en riesgo la integridad física de los trabajadores, docentes y alumnado.

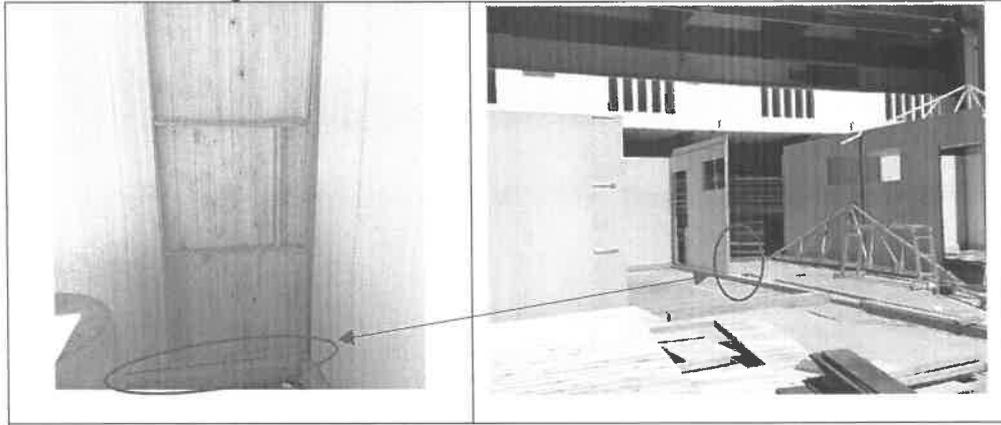
Partida "1.2.2.2.3 Vigueta de Madera de 2" X 4"

Imagen n.º3 y n.º4: No se visualiza la vigueta de madera de 2" x 4", en el anclaje de los paneles al sardinel.

Sin embargo, durante la inspección física efectuada el 01 de agosto del 2023 se evidencia que, en los muros de machihembrado y triplay no se encuentra la vigueta de 2" x 4", hallando en su posición solamente un entramado de 1" x 2", no cumpliendo con las especificaciones técnicas y los planos C-07 (LN-08), C-03 (LN-04), C-06 (LN-07).

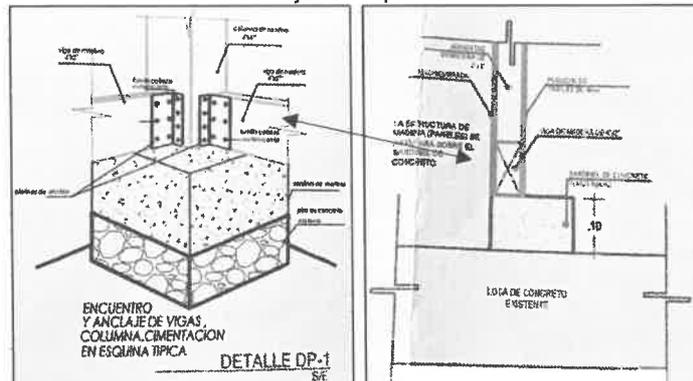
Imagen n.º5

De la revisión efectuada a los planos C-07 (LN-08), C-03 (LN-04), C-06 (LN-07), se detalla que la vigueta de Madera de 2" x 4" debería estar sobre el sardinel  $f_c=175 \text{ kg/cm}^2$  y ubicados entre los revestimientos de machihembrado y el revestimiento de triplay.

Detalle de anclaje de los paneles al sardinel.

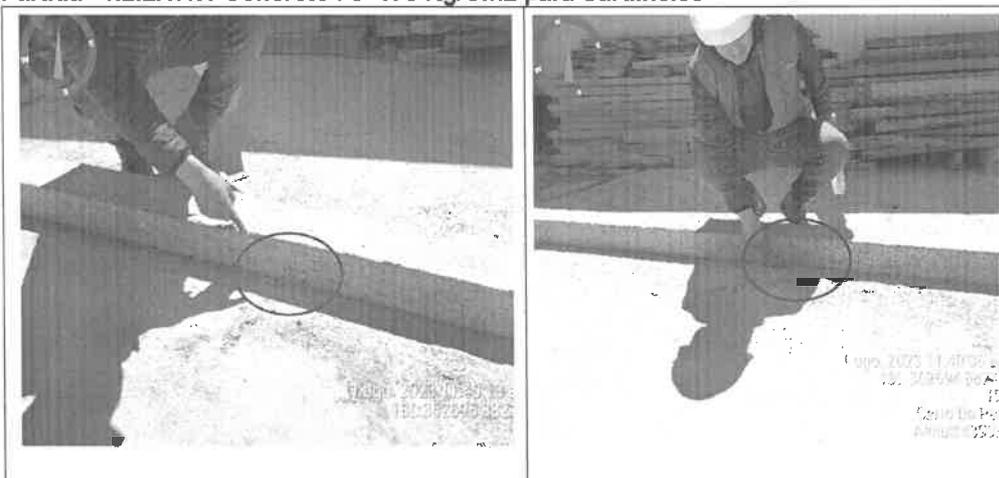
**Partida "1.2.2.1.1.1 Concreto f'c=175 Kg/Cm2 para Sardineles"**

Imagen n.º6 y n.º7: Presencia de cangrejas en los sardineles fc=175 kg/cm2.

Sin embargo, en las imágenes se evidencia que en los sardineles existe presencia de cangrejas, esto conlleva, a que haya posibles fallas, disminuyendo la resistencia de la estructura, ya que no han cumplido el método de construcción según las especificaciones técnicas.

Sobre el particular, es preciso señalar que las cangrejas son zonas con vacío o bolsas de aire, con pérdida o separación de finos por causa de la segregación del concreto durante el proceso de vaciado, lo cual provoca perjuicio o daño a los elementos de acuerdo a lo señalado en la Norma E.060 Concreto Armado del Reglamento Nacional de Edificaciones.

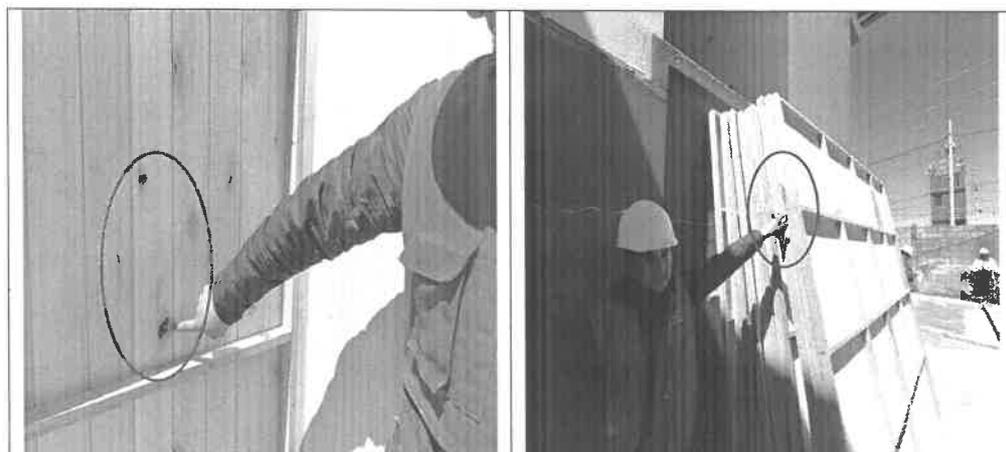
Sin embargo, de la visita a la obra realizada por la Comisión de Control el 01 de agosto del 2023, se advierte que las maderas usadas para los cielorrasos, muros, columnas, tijerales y entramados, presentan fisuras, agujeros, nudos grandes y grietas, para mayor ilustración se muestran las fotografías siguientes:

Imagen n.º8: Presencia de agujeros en la madera machihembrada – modulo 2

Imagen n.º9: Presencia de agujeros en los Bastidores de los cielorrasos.

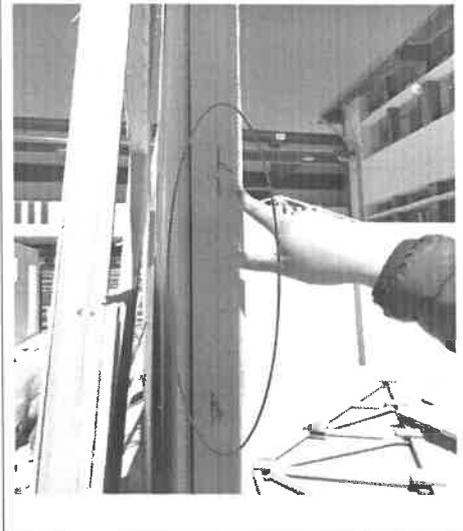
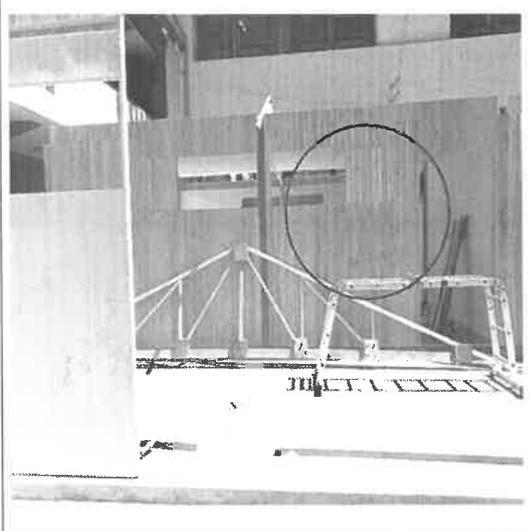
<p><b>Imagen n.º10:</b> Presencia de grietas en la madera de los entramados y/o bastidores – módulo 2</p>	<p><b>Imagen n.º11:</b> Presencia de agujeros en la madera machihembrada – modulo 2</p>

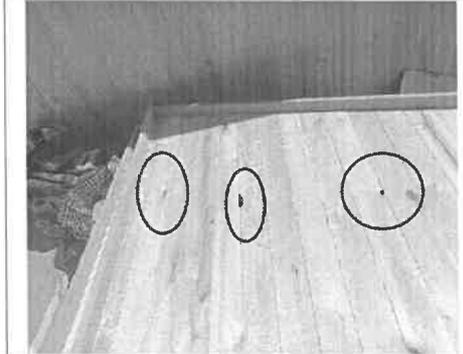
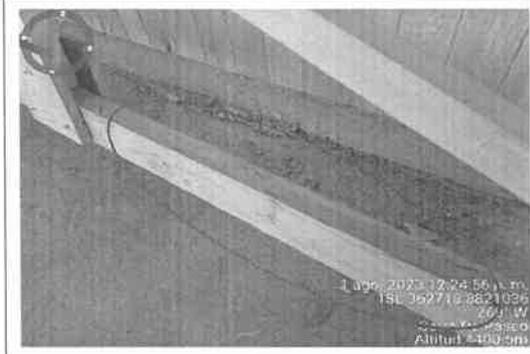
<p><b>Imagen n.º12:</b> Presencia de agujeros en la madera machihembrada – modulo 2</p>	<p><b>Imagen n.º13:</b> Presencia de nudos grandes y grietas en la viga de madera de los Tijerales.</p>

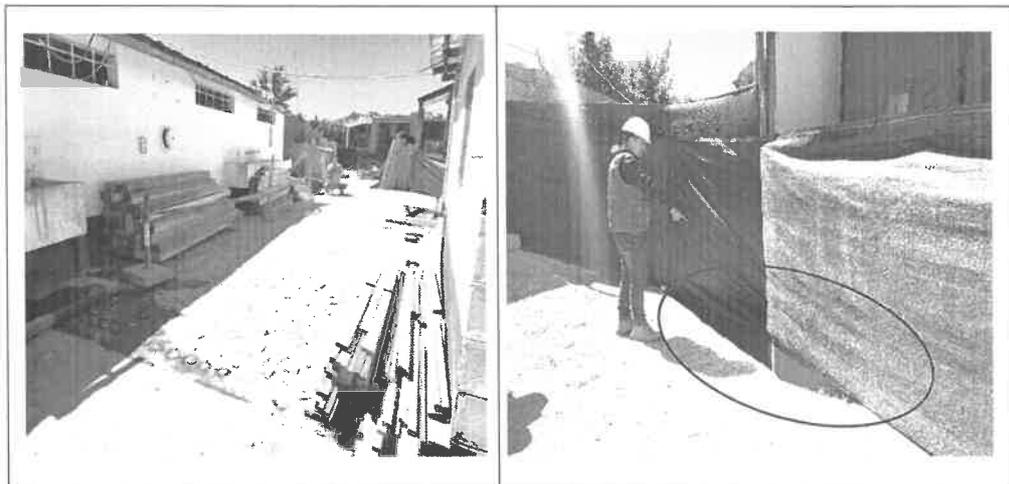
Imagen n.º12: Falta de señalizaciones que indiquen por donde transitar, así como de advertir al personal y/o visitante la existencia de riesgo.

Imagen n.º13: Falta de señalización en la zona de riesgo por desnivel del terreno.

Es preciso señalar que, la Institución Educativa María Parado Bellido, viene realizando las labores escolares presencialmente en el turno de mañana y tarde, con la asistencia de alumnos y docentes. Por lo tanto, al no haberse colocado los dispositivos de señalización temporal de seguridad y encontrando el cerco perimétrico provisional no estable, genera el riesgo de no prevenir accidentes o advertir la exposición a peligros, incumpliendo la normativa de seguridad en construcción, pudiendo afectar la integridad física de los trabajadores, docentes y alumnado.

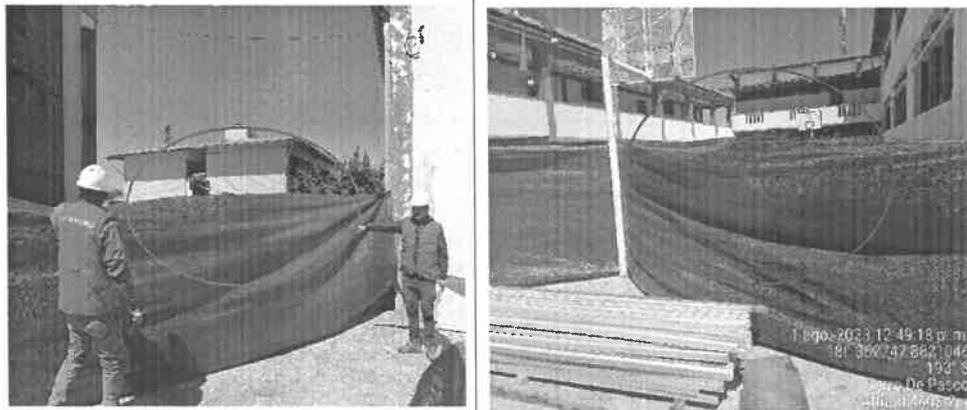
Imagen n.º14 y n.º15: Falta los parantes de rollizos para la estabilidad de los cercos perimétricos provisionales.

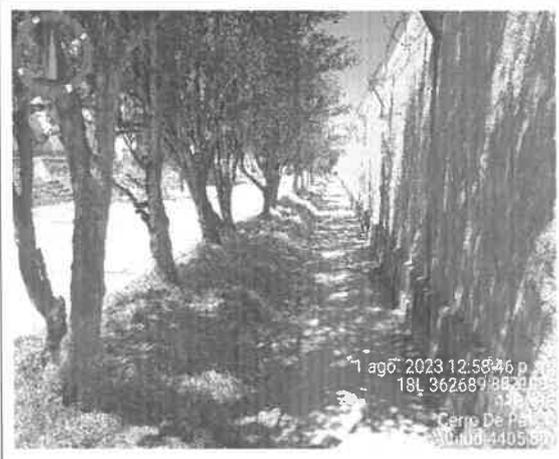
**Imagen n.°18:** No se evidencia el Cartel de Obra en el Jr. José Carlos Mariátegui
