**INFORME DE VISITA DE CONTROL  
N° 031 -2023-OCI/5348 -SVC**

**EVALUACIÓN DEL ESTADO SITUACIONAL DE OBRA Y  
PRESENTACIÓN DE LA VALORIZACIÓN CORRESPONDIENTE  
AL MES DE OCTUBRE DE 2023 DE LA OBRA: “CREACIÓN  
DEL PARQUE PRINCIPAL DEL CENTRO POBLADO DE  
HUALLAMAYO DEL DISTRITO DE PAUCARTAMBO -  
PROVINCIA DE PASCO - DEPARTAMENTO DE PASCO”**

**PERÍODO DE EVALUACIÓN:  
DEL 30 DE OCTUBRE AL 6 DE NOVIEMBRE DE 2023**

**CERRO DE PASCO, 13 DE NOVIEMBRE DE 2023**

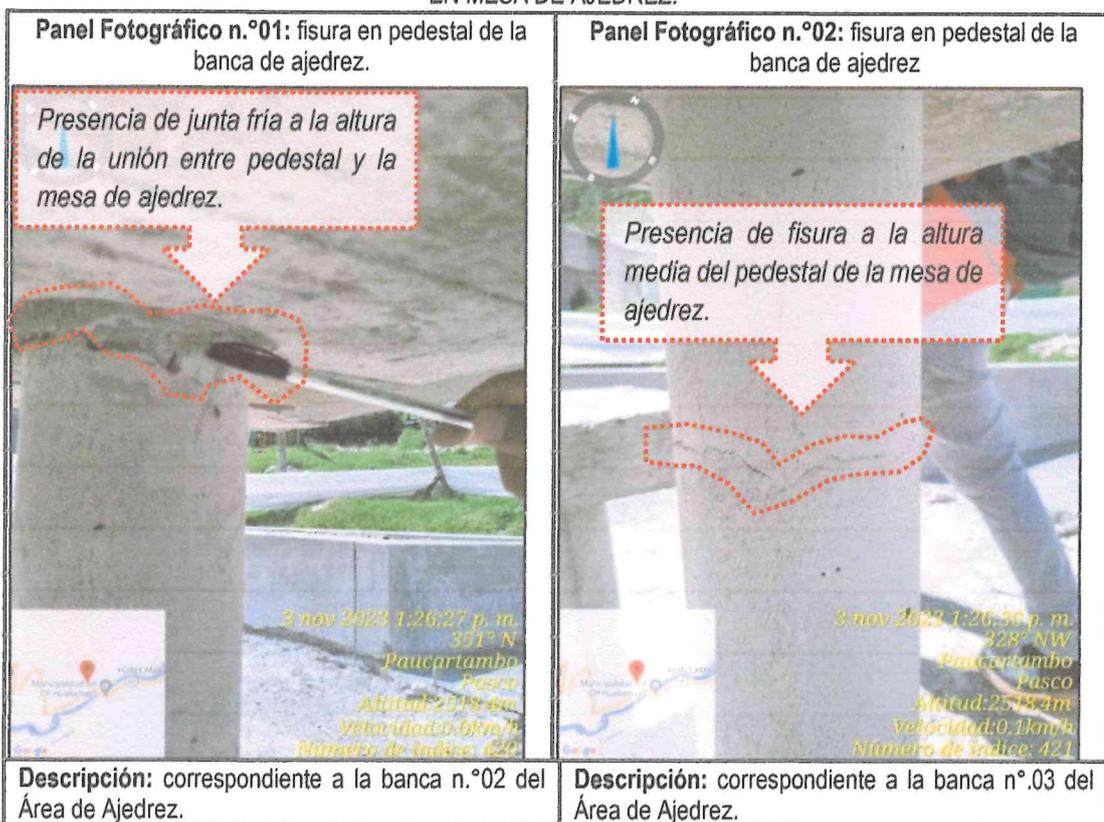
Imagen n.º03

Partida deficientemente ejecutada n.º02.02: AREA DE AJEDREZ - 02.02.03.04.01 CONCRETO f´c=175 kg/cm2 EN MESA DE AJEDREZ.

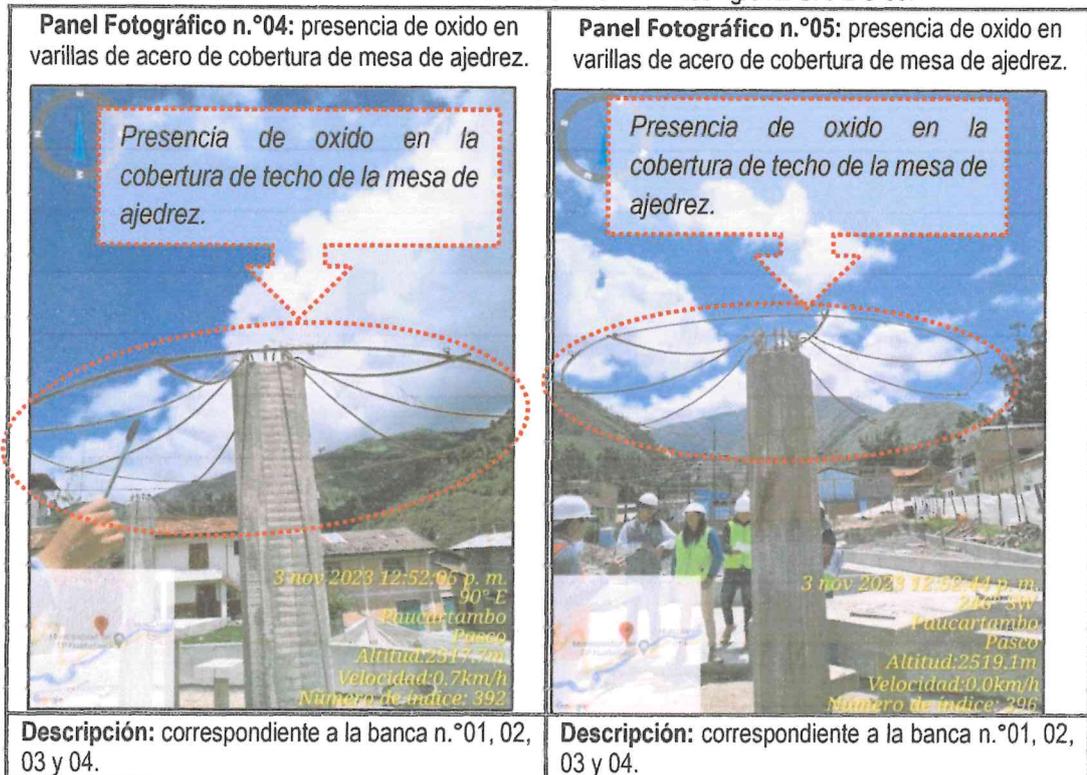
**Imagen n.º.04**

Partida deficientemente ejecutada n.º02.02 AREA DE AJEDREZ - 02.02.03.03 COBERTURAS -  
02.02.03.03.03 ACERO CORRUGADO FY= 4200 kg/cm<sup>2</sup> GRADO 60.

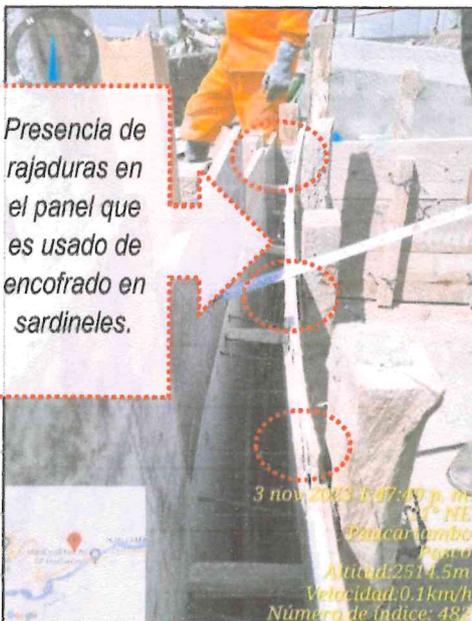
**Panel Fotográfico n.º06:** uso de paneles para encofrado defectuosos arqueadas por el clima y no ser tratadas

**Descripción:** uso de paneles para encofrado en sardinel.

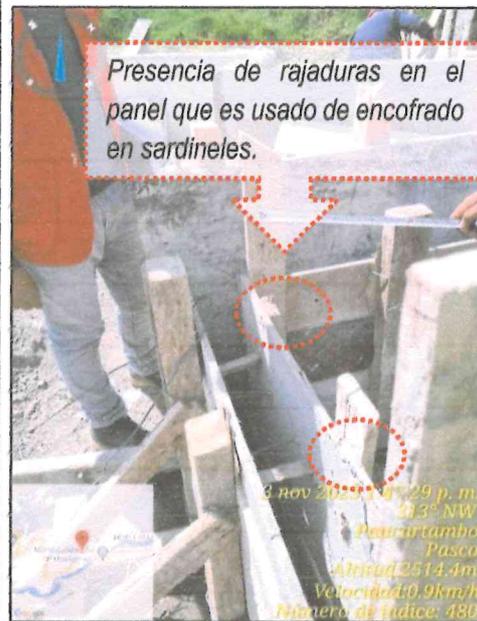
**Panel Fotográfico n.º07:** uso de materiales deteriorados con rajaduras en los paneles.

**Descripción:** uso de paneles para encofrado en sardinel.
