**INFORME DE HITO DE CONTROL**  
**N° 037-2023-OCI/5353-SCC**

**“CONTRATACIÓN DIRECTA POR SITUACIÓN DE EMERGENCIA  
PARA LA ADQUISICIÓN DE MAQUINARIA PESADA PARA LA  
IOAAR - MEJORAMIENTO DE LOS SERVICIOS OPERATIVOS O  
MISIONALES INSTITUCIONALES EN LAS UNIDADES DE  
MAQUINARIA PESADA DE LOS GOBIERNOS LOCALES PARA LA  
ATENCIÓN DE DESASTRES DISTRITO DE TUMBES DE LA  
PROVINCIA DE TUMBES DEL DEPARTAMENTO DE TUMBES”**

**HITO DE CONTROL N° 2 – RECEPCIÓN PARCIAL II Y III**

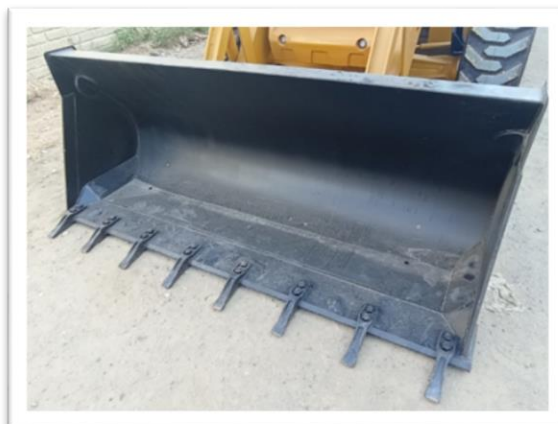
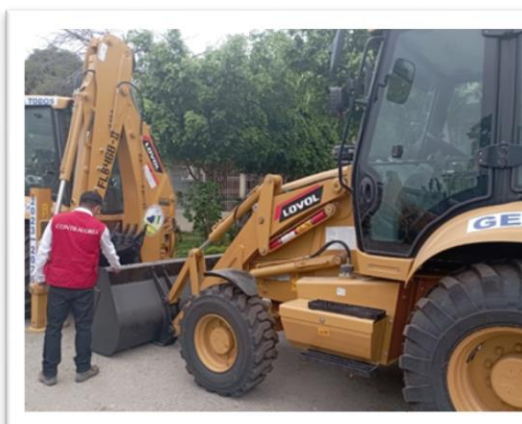
Imagen n.º 5  
Cucharon frontal de retroexcavadora no cuenta con placa de datos

Imagen n.º 6  
Cucharon frontal de retroexcavadora no cuenta con placa de datos

Al respecto, las especificaciones técnicas<sup>22</sup> de la retroexcavadora indican que la capacidad del cucharón frontal será de 1 M3; no obstante, no cuentan con placa u otro elemento en donde se pueda identificar estas especificaciones, las que deberían estar correctamente indicadas y visibles.

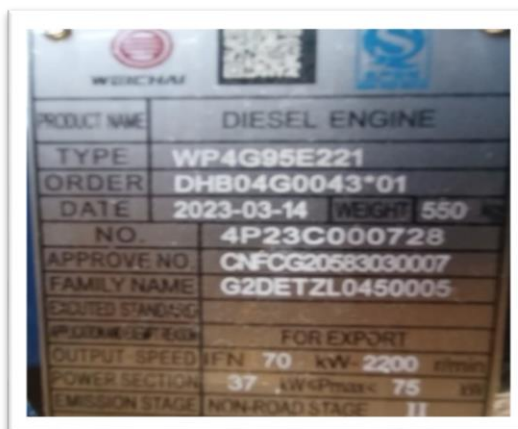
Imagen n.º 9  
Placa de identificación de motor de Retroexcavadora  
LOVOL modelo FLB468-II

La placa de la Imagen n.º 9, no indicaría la cilindrada del motor, la misma que según las especificaciones técnicas tienen un valor de 4.7 L.

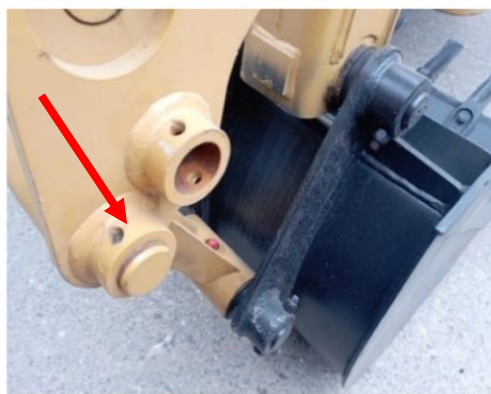
Además, se identificó que: las retroexcavadoras con series n.° clw009ldppn001768, clw009ldlpn001780, clw009ldppn001785 y clw009ldtpn001784, no cuentan con perno de sujeción del pin de articulación de la cuchara excavadora; en las retroexcavadoras con serie n.° clw009ldtpn001767 y clw009ldtpn001784 se evidencia fuga de aceite hidráulico en acoples de manguera de estabilizadores; en las retroexcavadoras con serie n.° clw009ldcpn001765 y clw009ldcpn001766, las graseras de articulación de volteo del cucharón frontal se encuentran fracturadas; en las retroexcavadoras con series n.° clw009ldppn001768, clw009ldlpn001780, clw009ldppn001785 y clw009ldhpn001764 el aceite hidráulico se encuentra en el nivel mínimo de su medidor; y que en la retroexcavadora con serie n.° clw009ldtpn001767 las revoluciones

Retroexcavadoras con serie N° CLW009LDPPN001768, no cuenta con perno de sujeción del pin de articulación de la cuchara excavadora

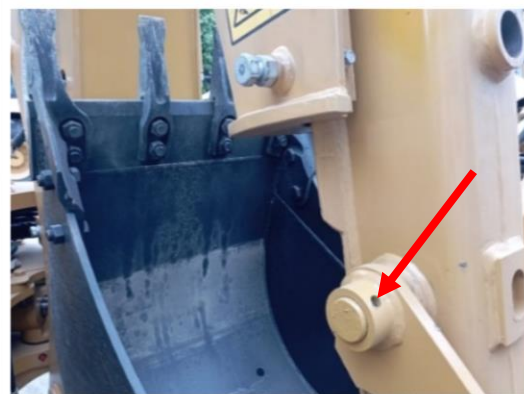
Imagen n.º 11

Retroexcavadoras con serie N° CLW009LDLPN001780, no cuenta con perno de sujeción del pin de articulación de la cuchara excavadora

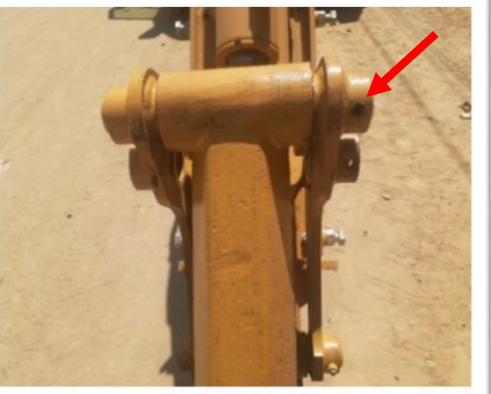
Imagen n.º 12

Retroexcavadoras con serie N° CLW009LDPPN001785, no cuenta con perno de sujeción del pin de articulación de la cuchara excavadora

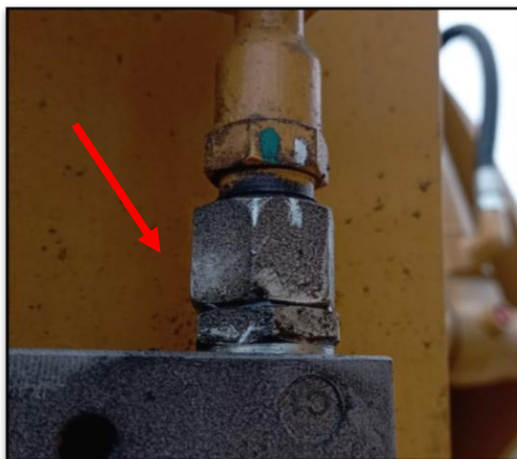
De las inspecciones físicas realizadas por la Comisión de Control<sup>34</sup>, se pudo identificar que las retroexcavadoras con serie N° CLW009LDTPN001767 y N° CLW009LDTPN001784, presentan fuga de aceite hidráulico en los acoples de manguera de estabilizadores; como consta en las siguientes imágenes:

**Imagen n.º 16**  
Retroexcavadoras con serie N° CLW009LDTPN001767, presenta fuga de aceite hidráulico en conexión de manguera de estabilizadores

**Imagen n.º 17**  
Retroexcavadoras con serie N° CLW009LDTPN001767, presenta fuga de aceite hidráulico en conexión de manguera de estabilizadores

La fuga de aceite hidráulico por la conexión de manguera perteneciente al sistema de brazos estabilizadores, originaría la disminución del nivel aceite hidráulico, lo cual podría causar el deterioro de los componentes del sistema hidráulico en caso el nivel de aceite llega a un nivel menor al mínimo recomendado por el fabricante. Así mismo, la fuga de aceite podría causar la contaminación del aceite hidráulico con partículas de polvo, lo cual produciría la falla y deterioro de los componentes del sistema hidráulico, pese a que es maquinaria nueva.

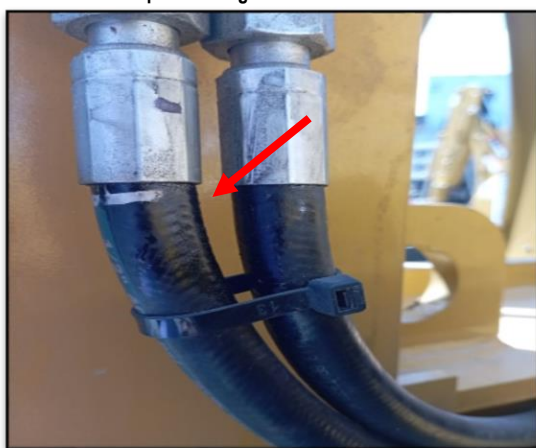
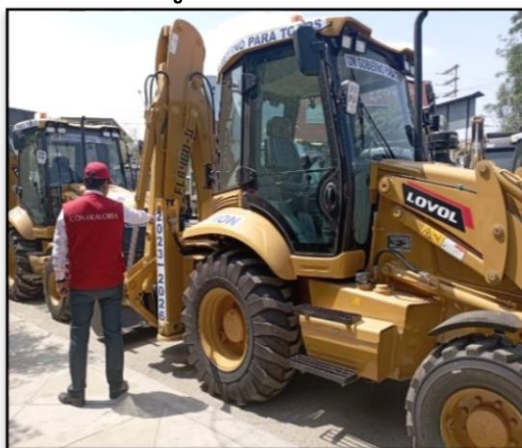
**Imagen n.º 18**  
Retroexcavadoras con serie N° CLW009LDTPN001784, presenta fuga de aceite hidráulico en el prensado de los acoples de manguera de estabilizadores

**Imagen n.º 19**  
Retroexcavadoras con serie N° CLW009LDTPN001784, presenta fuga de aceite hidráulico en los acoples de manguera de estabilizadores

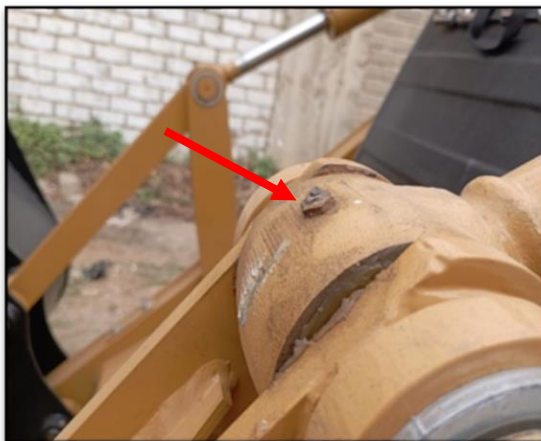
Imagen n.º 21

De las visitas de inspecciones físicas realizadas por la Comisión de Control<sup>37</sup>, se identificó que en las retroexcavadoras con serie N° CLW009LDEPN001765 y N° CLW009LDCPN001766, las graseras de articulación de volteo del cucharón frontal se encuentran fracturadas; conforme consta en las siguientes imágenes:

Retroexcavadoras con serie N° CLW009LDEPN001765, graseras de articulación de volteo del cucharón frontal se encuentra fracturada

El hecho de que las graseras de la articulación de volteo del cucharón frontal se encuentren fracturadas, no permitirá suministrar grasa a la articulación mencionada, lo que causaría el desgaste acelerado de los componentes de la articulación disminuyendo la eficiencia de las retroexcavadoras y podría dejarla inoperativa en el mediano plazo.

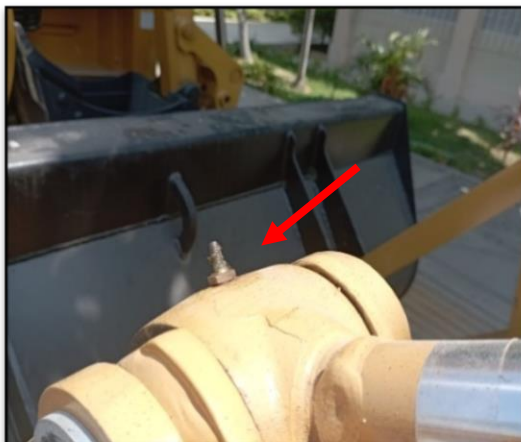
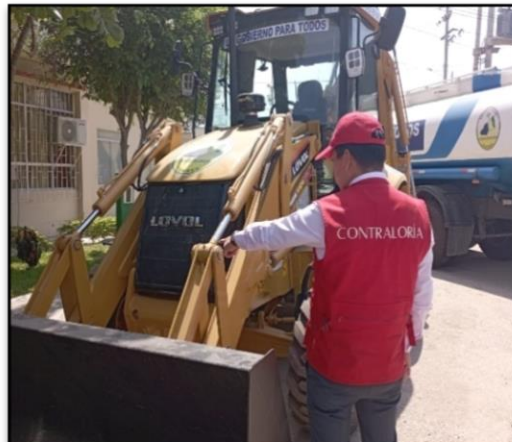
Imagen n.º 23

Retroexcavadoras con serie N° CLW009LDCPN001766, grasera de articulación de volteo del cucharón frontal se encuentra fracturada

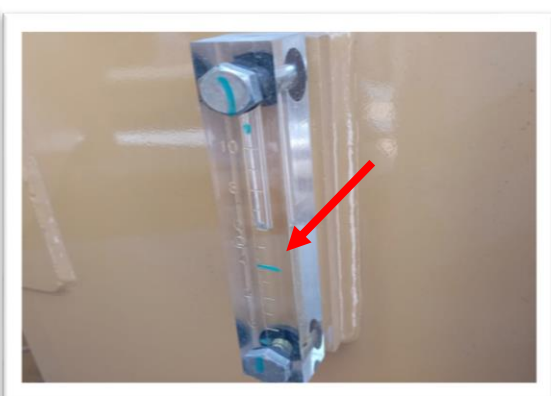
Imagen n.º 26

Retroexcavadoras con serie N° CLW009LDLPN001780, el aceite hidráulico se encuentra en el nivel mínimo.

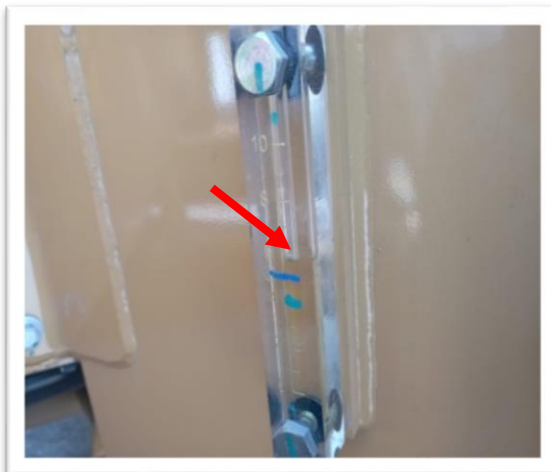
Retroexcavadoras con serie N° CLW009LDPPN001785, el aceite hidráulico se encuentra en el nivel mínimo.

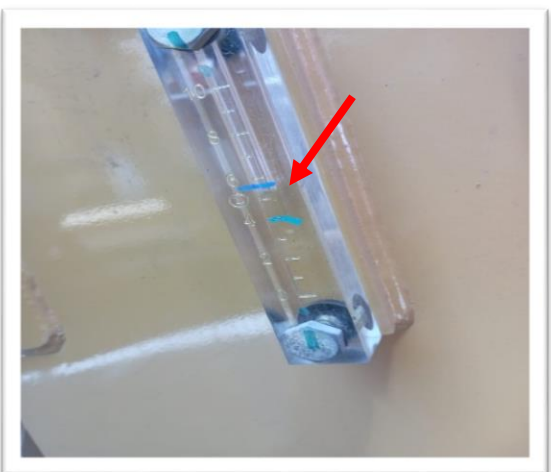
Imagen n.º 28

Retroexcavadoras con serie N° CLW009LDHPN001764, el aceite hidráulico se encuentra en el nivel mínimo.

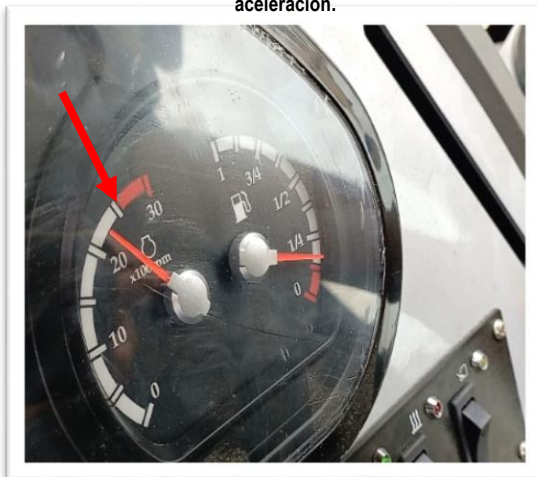
Retroexcavadora con serie N° CLW009LDTPN001767, 2200 RPM aproximadamente del motor en vacío y máxima aceleración.

Ahora, el hecho de que las Revoluciones Por Minuto (RPM) del motor en vacío y máxima aceleración se encuentran por debajo de los valores registrados en las otras retroexcavadoras, también se evidencia en el **FORMATO N° 2 INSPECCIÓN VISUAL DE RETROEXCAVADORA**, de las Actas de Inspección Física N° 07-2023-GRT/OCI-SCC-10, 08-2023-GRT/OCI-SCC-10 y 09-2023-GRT/OCI-SCC-10 suscritas<sup>44</sup> el 1, 4 y 5 de setiembre de 2023 respectivamente, en las cuales se dejó constancia de lo siguiente:

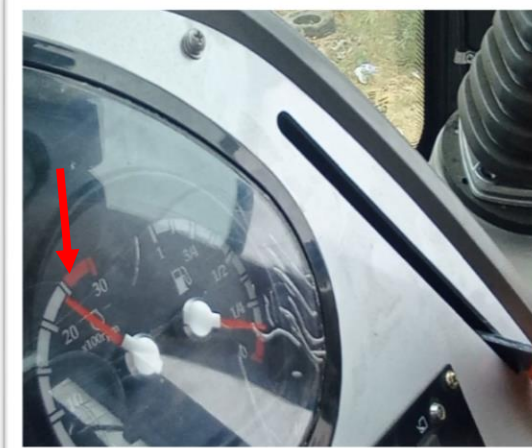
Imagen n.º 31

Retroexcavadoras con serie N° CLW009LDHPN001764, 2400 RPM aproximadamente del motor en vacío y máxima aceleración.

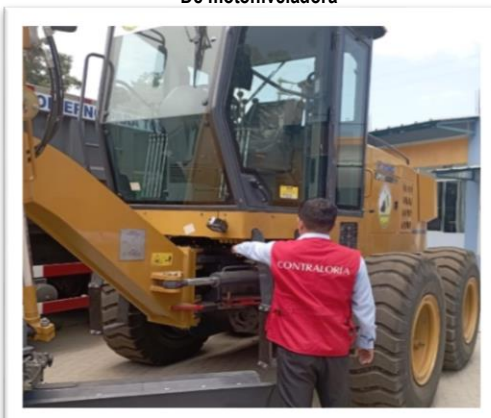
De acuerdo con el Acta de Inspección Física n.º 07-2023-GRT/OCI-SCC-10 suscrita<sup>48</sup> el 1 de setiembre de 2023, se pudo advertir que el paquete de control de válvulas de la motoniveladora presenta fuga de aceite hidráulico en los puntos de conexión de las mangueras, hecho de lo cual se dejó constancia en la referida Acta de Inspección Física n.º 07-2023- GRT/OCI-SCC-10 en los siguientes términos:

Imagen n.º 32  
Inspección de componentes de sistema hidráulico  
De motoniveladora

Imagen n.º 33  
Se encontró fuga en conexión de paquete de control de  
válvulas, del sistema hidráulico

Sobre el particular, el hecho de que el paquete de control de válvulas presente fuga de aceite hidráulico por una de las conexiones de las mangueras, originaría la disminución del nivel aceite hidráulico, lo cual podría causar el deterioro de los componentes del sistema hidráulico; así mismo, la fuga de aceite hidráulico podría causar la contaminación del aceite hidráulico con partículas de polvo, lo cual produciría la falla y deterioro de los componentes del sistema hidráulico, pese a que es una maquinaria nueva. Esta condición originaría el riesgo de no cumplir con la finalidad de la inversión.

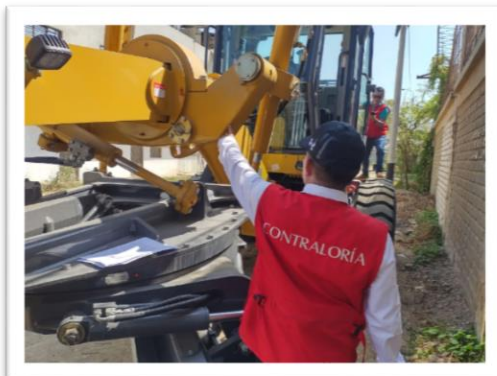
Articulación entre bastidor y tornamesa, Se advierte superficie irregular, grumos en la pintura.

El hecho de que la estructura de articulación entre bastidor y tornamesa presente grumos y desprendimiento prematuro de pintura, originaría el desgaste por corrosión de la estructura de articulación y de los componentes articulados a dicha estructura, más aun teniendo en cuenta que es una maquinaria nueva.

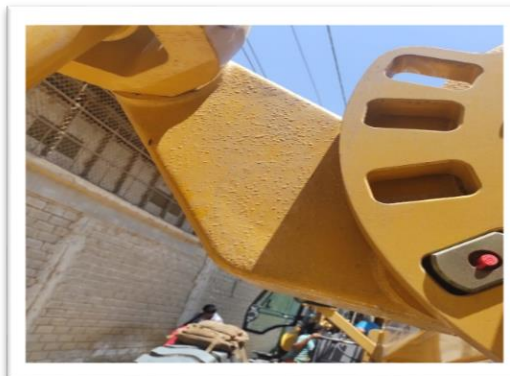
Imagen n.º 35

Articulación entre bastidor y tornamesa, Se advierte desprendimiento prematuro de pintura

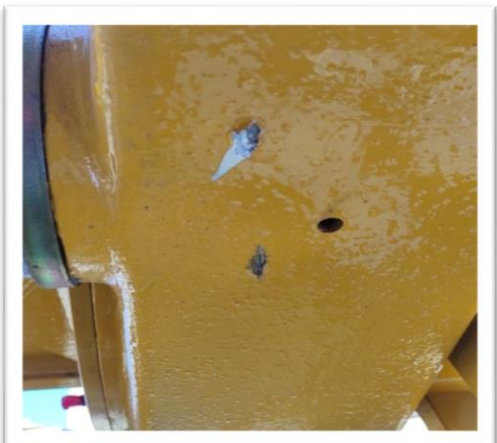
Imagen n.º 36

Articulación entre bastidor y tornamesa, Se advierte desprendimiento prematuro de pintura

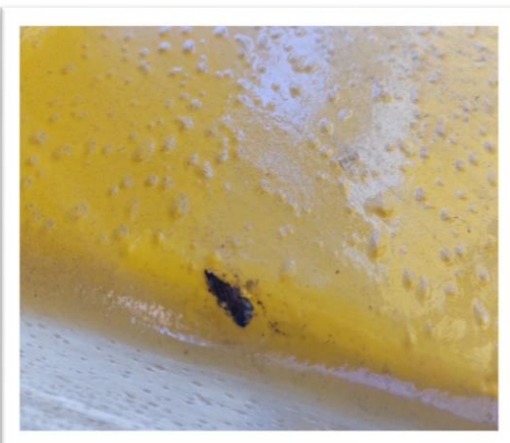
Imagen n.º 37

Articulación entre bastidor y tornamesa, Se advierte desprendimiento prematuro de pintura

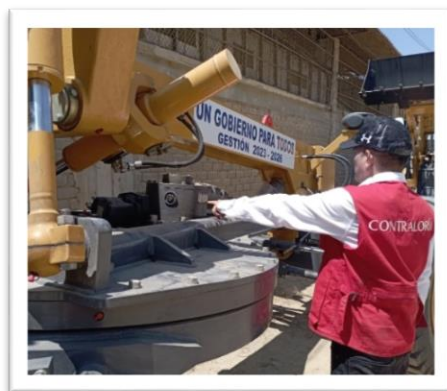
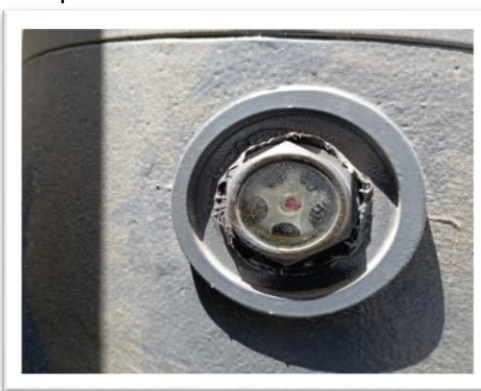
**Imagen n.º 38**  
Inspección de componentes de tornamesa de Motoniveladora

**Imagen n.º 39**  
Caja de reductores de tornamesa, no tiene aceite según lo que se visualiza en su indicador de nivel de aceite

El hecho de que la caja de engranajes reductores de la tornamesa no cuente con aceite, originaría el deterioro de sus componentes internos y su inoperatividad en el corto plazo, debido a que no cuentan con lubricante (aceite) que le permita funcionar correctamente a los engranajes y demás componentes internos; además, la falla de la caja de engranajes reductores causaría la inoperatividad de la motoniveladora.

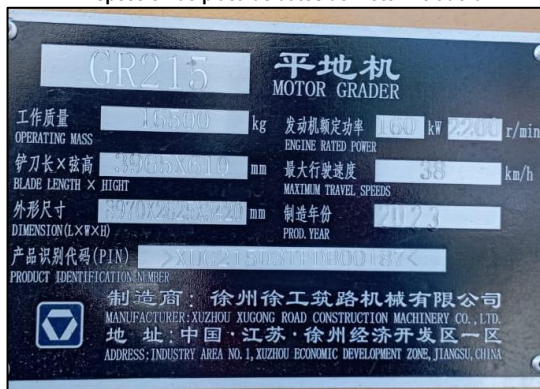
Inspección de placa de datos de motoniveladora

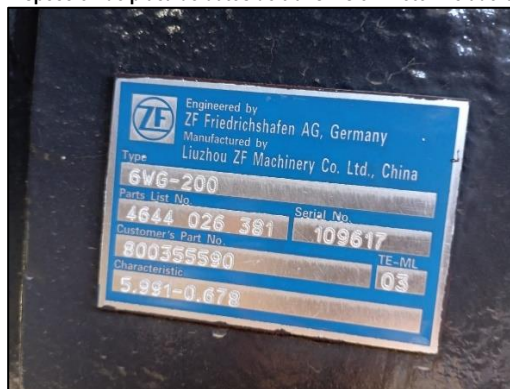
Imagen n.º 41

Inspección de placa de datos de transmisión motoniveladora

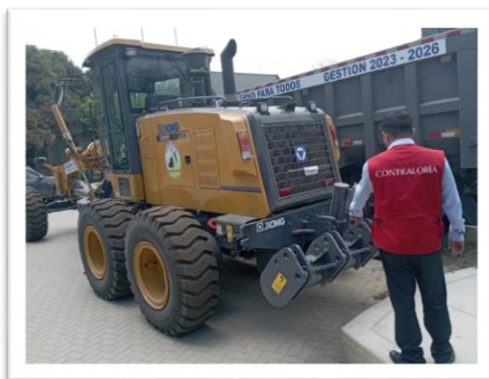
Ripper se encuentra desarmado, estructura de soporte esta montada en la motoniveladora

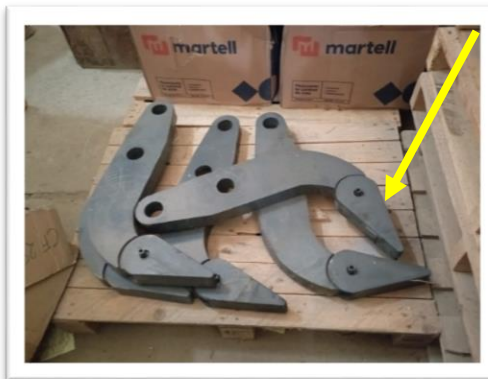
Imagen n.º 44

Ripper se encuentra desarmado, puntas o dientes se Encuentran en almacén de la Entidad
