**INFORME DE HITO DE CONTROL  
N° 039-2023-OCI/5353-SCC**

**SERVICIO: “LIMPIEZA, DESCOLMATACIÓN DE LA  
QUEBRADA FERNÁNDEZ, SECTORES: BARRANCOS,  
FERNÁNDEZ, MÁNCORA, DISTRITO DE CANOAS DE  
PUNTA SAL, MÁNCORA, PROVINCIA CONTRALMIRANTE  
VILLAR, TALARA, DEPARTAMENTOS DE TUMBES Y  
PIURA”**

**HITO DE CONTROL N° 1 – FICHA TÉCNICA DEFINITIVA  
(FTD) AL 100% E INICIO DE EJECUCIÓN DE ACTIVIDADES**

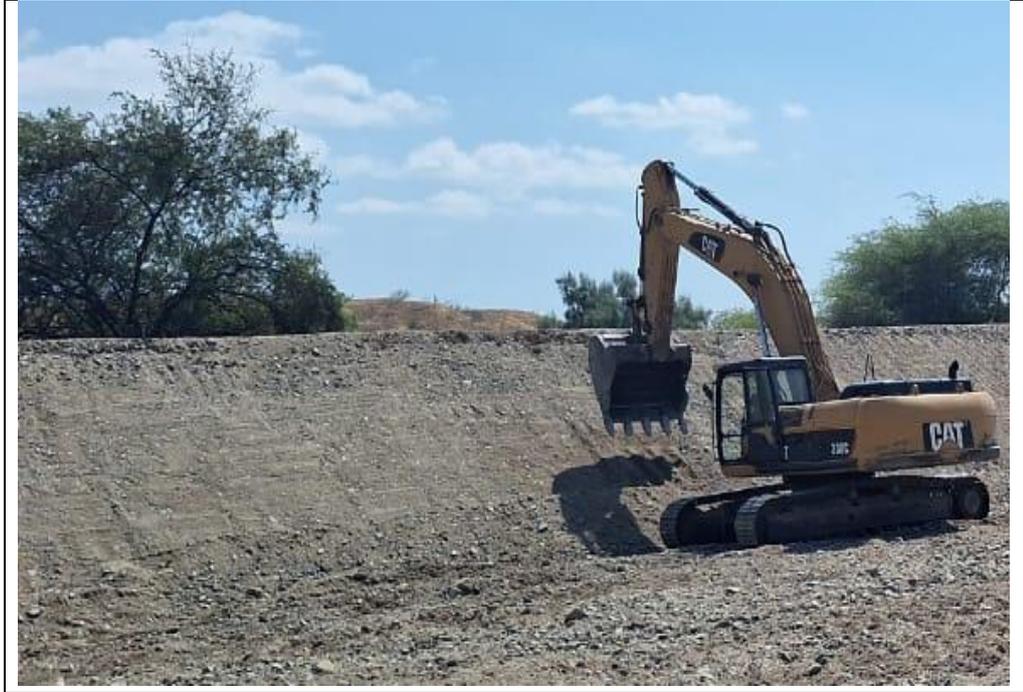
**REGISTRO FOTOGRÁFICO N° 1**  
**CONFORMACIÓN DE DIQUE DE PROTECCIÓN CON MATERIAL PROPIO**

para la conformación de dique, efectivamente, es el material propio producto de la descolmatación del cauce de la quebrada, siendo este material conformado por arena y grava, tal como se muestra en el registro fotográfico siguiente.

**Fuente:** Acta de Inspección física N° 001-2023/CG-OCI-5353-DU N° 15-PQ4 de 13 de setiembre de 2023  
**Elaborado:** Comisión a cargo del Control Concurrente.
