**INFORME DE HITO DE CONTROL
N° 040-2023-OCI/5353-SCC**

**SERVICIO: “LIMPIEZA, DESCOLMATACIÓN DE LA
QUEBRADA CASITAS - BOCAPÁN, SECTORES, CASITAS –
LA RINCONADA, HUAQUILLAS, LA FLORIDA, DISTRITO DE
CASITAS, PROVINCIA CONTRALMIRANTE VILLAR,
DEPARTAMENTO DE TUMBES”**

**HITO DE CONTROL N° 1 – FICHA TÉCNICA DEFINITIVA
(FTD) AL 100% E INICIO DE EJECUCIÓN DE ACTIVIDADES**

**PERÍODO DE EVALUACIÓN DEL HITO DE CONTROL:
DEL 12 DE SETIEMBRE DE 2023 AL 18 DE SETIEMBRE DE 2023**

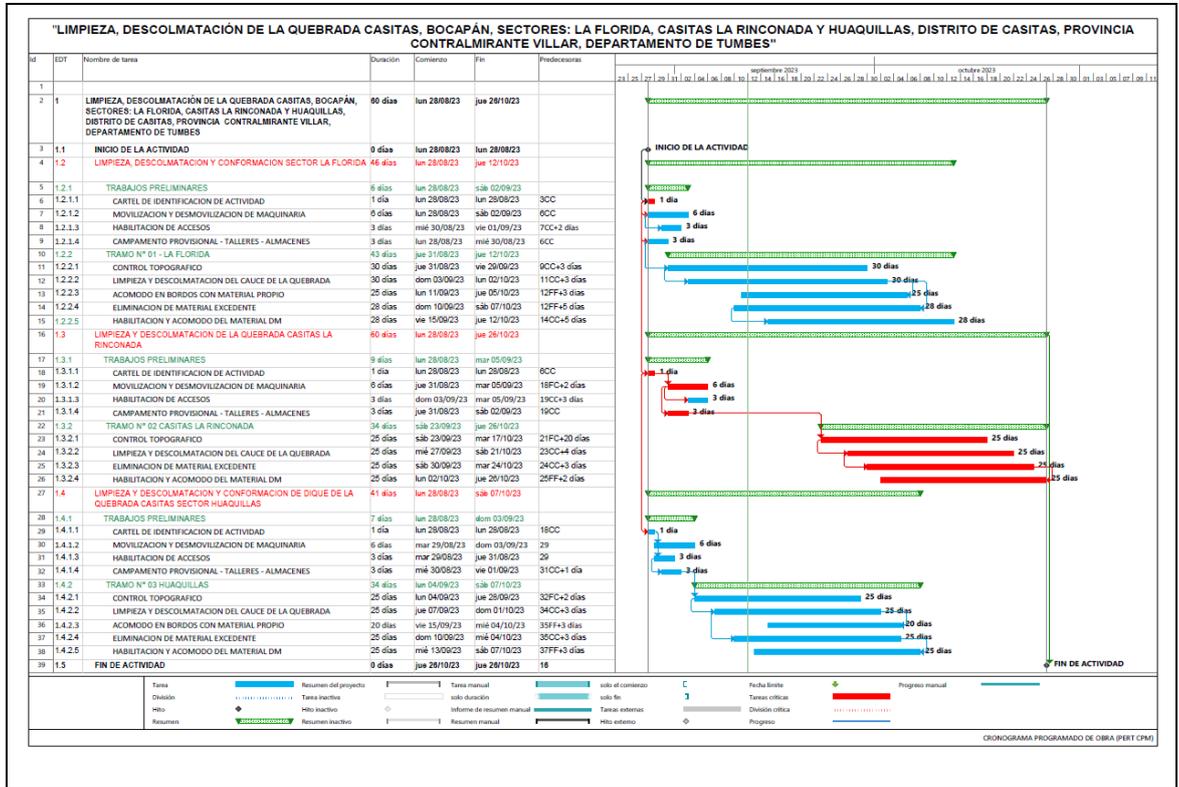
IMAGEN N° 5
PLAN DE TRABAJO PARA LA EJECUCIÓN DEL SERVICIO

Lo anterior corresponde al plan de trabajo presentado por el Contratista, tal como se muestra en la siguiente imagen:

Ahora bien, considerando el plazo de ejecución de 49 días establecido en el plan de trabajo presentado por el Contratista y el citado rendimiento de la maquinaria para la partida de "Limpieza y Descolmatación del Cauce de la quebrada", se tiene que, durante este plazo, no se llegaría a ejecutar un 30,07% del metrado total de la partida, conforme se detalla en el cuadro siguiente:

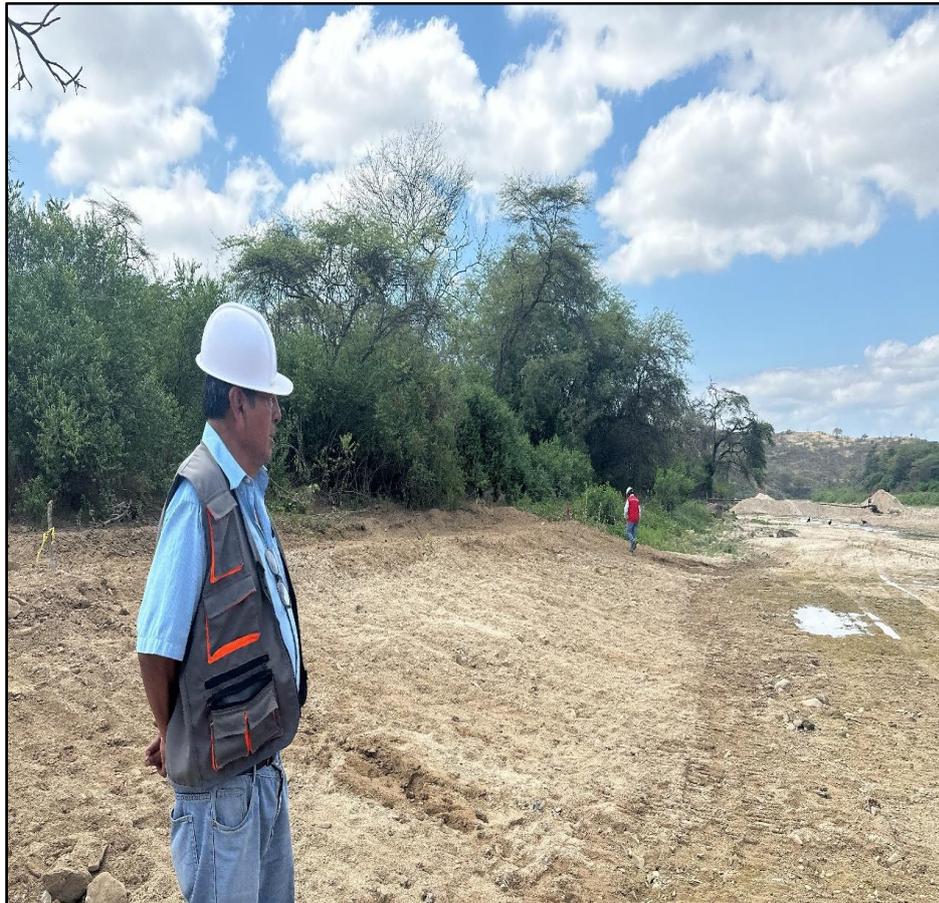
REGISTRO FOTOGRÁFICO N° 1
ACOMODO EN BORDOS CON MATERIAL PROPIO

Al respecto, corresponde precisar que, la Comisión de Control conjuntamente con el Ingeniero de campo (de la ANA), Topógrafo (de la ANA) y el Ingeniero Residente (contratista); el 12 de setiembre de 2023, realizaron una inspección física, al servicio de: *“Limpieza, Descolmatación de la Quebrada Casitas, Bocapán, Sectores: La Florida – Casitas La Rinconada – Huaquillas, distrito de Casitas, provincia Contralmirante Villar, departamento de Tumbes”*, donde se verificó que el material que se viene utilizando para la conformación de dique, efectivamente, es el material propio producto de la descolmatación del cauce de la quebrada, siendo este material conformado por arena y grava, tal como se muestra en el registro fotográfico siguiente.

Fuente: Acta de Inspección Física n.° 001-2023/CG-OCI-5353-DU N° 15-PQ5 de 12 de setiembre de 2023.
Elaborado: Comisión de Control.

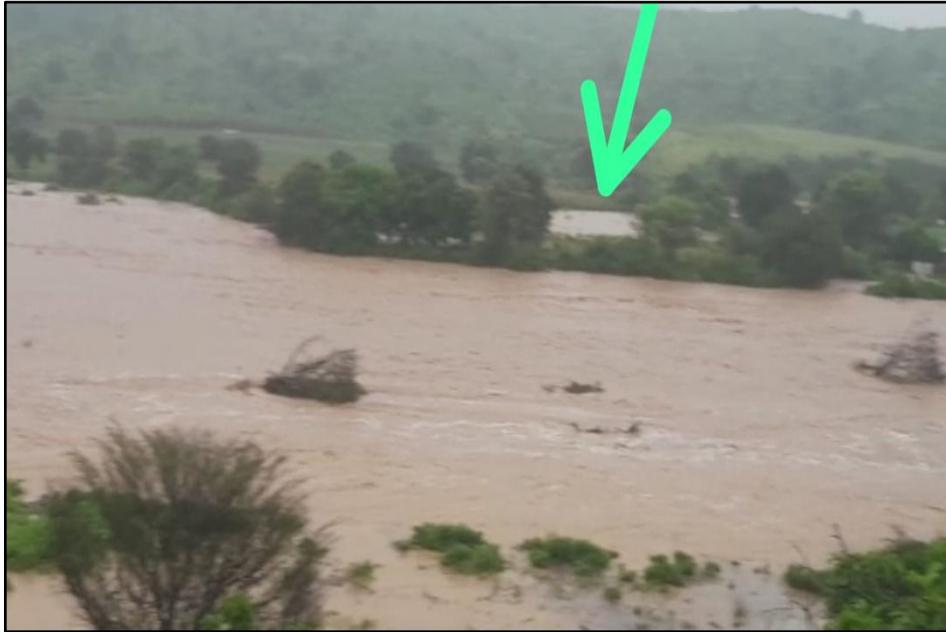
IMAGEN N° 8
INUNDACIÓN PRODUCIDA POR LA LLUVIAS OCURRIDAS EN LOS MESES DE ENERO A ABRIL DE 2023

Sobre el particular, cabe mencionar que, moradores de la zona proporcionaron al residente del Servicio, registros fotográficos (en formato digital) de las lluvias ocurridas en los meses de enero a abril de 2023 en el sector la Florida, Casitas - la Rinconada y Huaquillas, información que también fue alcanzada a la Comisión de Control; precisando el desborde que ocurrió a consecuencia de la crecida de las corrientes de agua, tal como se evidencia en la imagen siguiente.

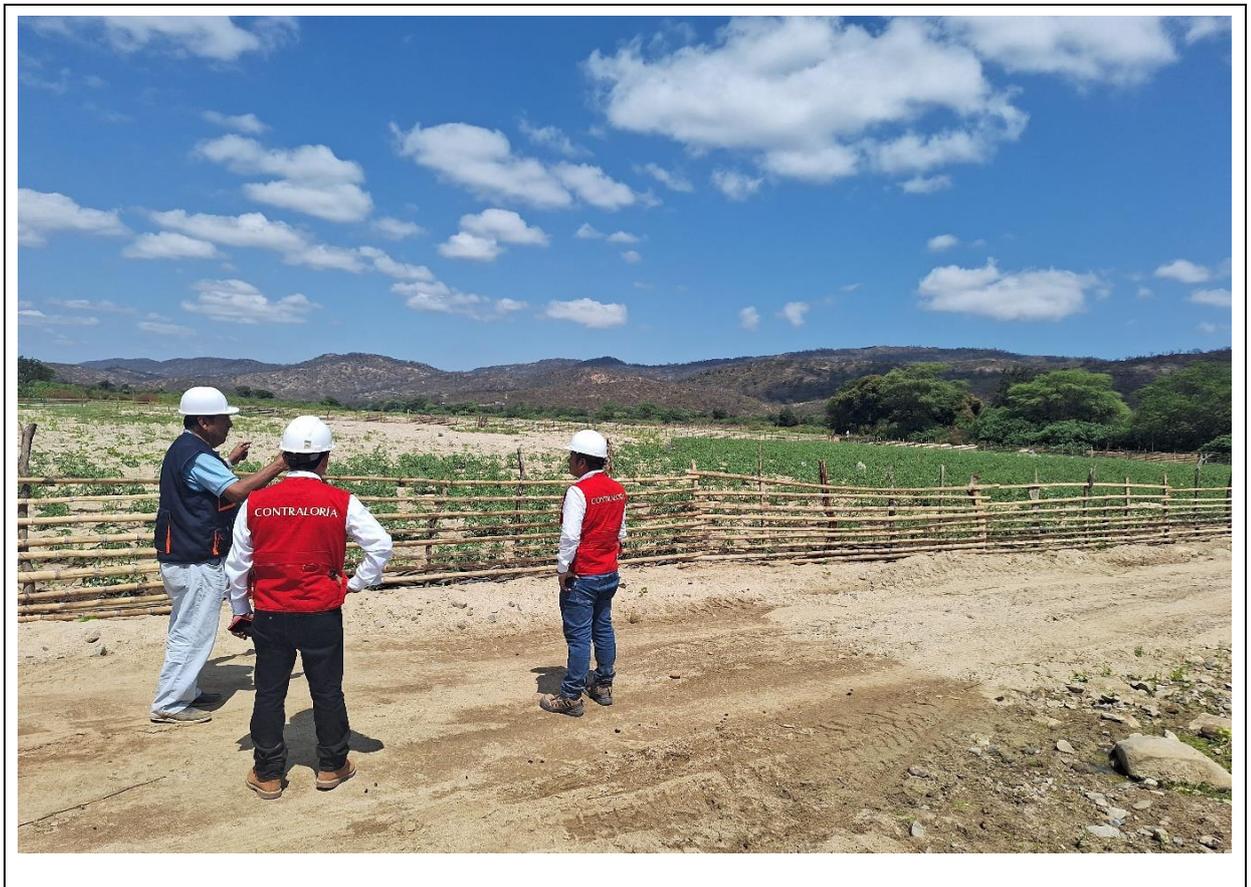
REGISTRO FOTOGRÁFICO N° 2

3. ENTIDAD APROBÓ FICHA TÉCNICA DEFINITIVA DEL SERVICIO CONSIDERANDO UN ÁREA QUE NO CUENTA CON LA LIBRE DISPONIBILIDAD PARA LA EJECUCIÓN DEL SERVICIO, LO QUE PODRÍA OCASIONAR RETRASOS EN LOS TRABAJOS PROGRAMADOS; GENERANDO EL RIESGO QUE NO SE CULMINE EL SERVICIO DENTRO DEL PLAZO ESTABLECIDO, AFECTÁNDOSE ASÍ EL CUMPLIMIENTO DE LAS METAS Y RECURSOS ASIGNADOS, A LOS HABITANTES Y CULTIVOS ALEDAÑOS A LA QUEBRADA ANTE LA POSIBLE OCURRENCIA DEL FENÓMENO EL NIÑO.

PLANTACIÓN DE TOMATES EN CAUCE DE LA QUEBRADA CASITAS - BOCAPÁN EN EL SECTOR “LA FLORIDA”

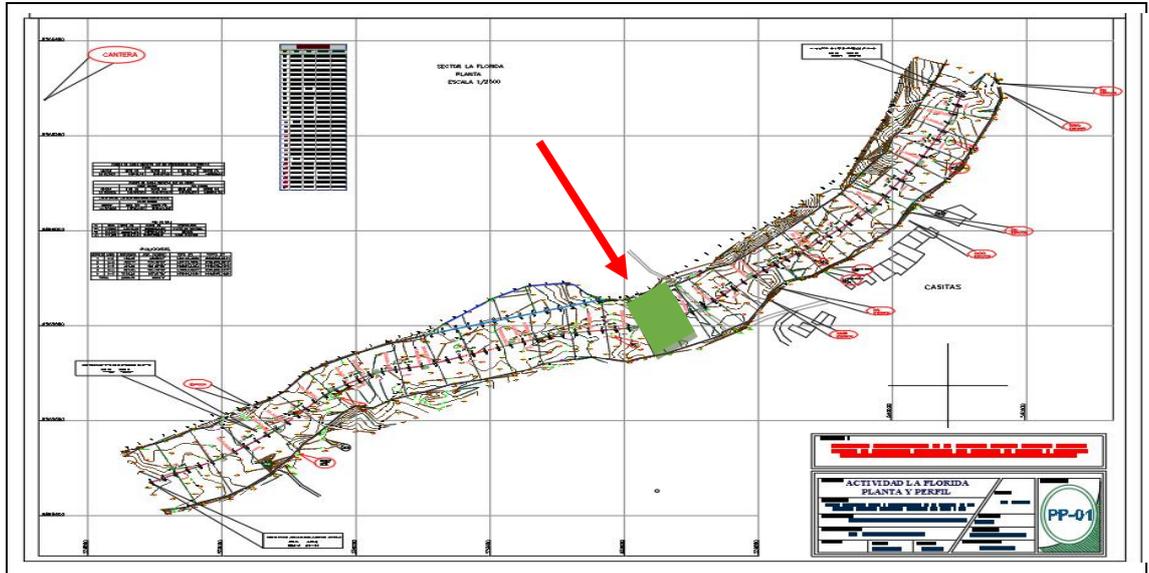
IMAGEN N° 9
UBICACIÓN DE LA PLANTACIÓN DENTRO DEL PUNTO CRÍTICO “LA FLORIDA”

Al respecto, para una mayor ilustración, se muestra la citada área en conflicto (ubicada dentro del punto crítico La Florida), en las imágenes siguientes.

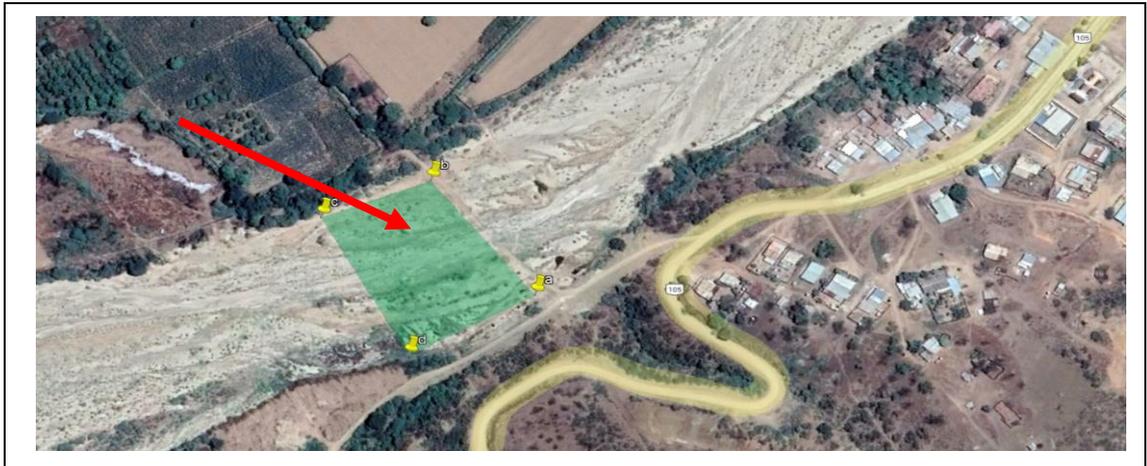
IMAGEN N° 10

VISTA EN GOOGLE EARTH DE LA UBICACIÓN DE LA PLANTACIÓN

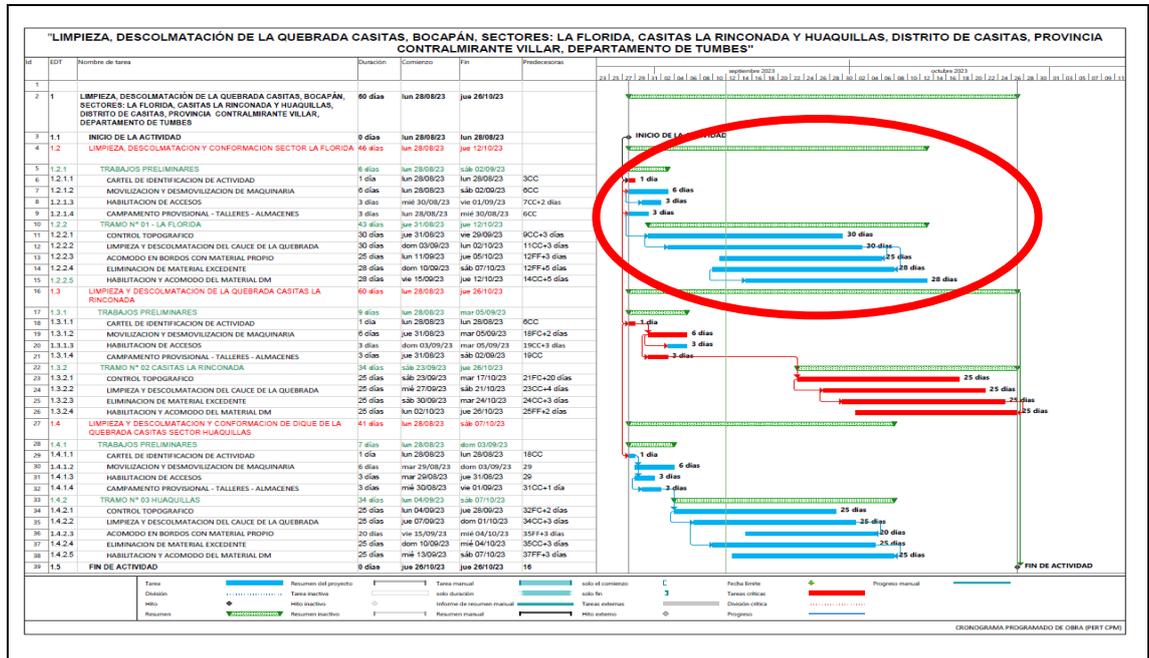
IMAGEN N° 11
PROGAMACIÓN DE EJECUCIÓN DEL SERVICIO

Así mismo, es importante indicar que, de acuerdo a la programación presentada por el Contratista, la cual se alcanzó en la inspección física, el sector la Florida es el primer punto crítico a intervenir dentro del paquete en análisis y el plazo de ejecución del Servicio inició el día 28 de agosto de 2023 y culmina el 26 de octubre de 2023, por 60 días calendarios, tal como se muestra la imagen siguiente.
