**INFORME DE HITO DE CONTROL**  
**N° 010-2023-OCI/5354-SCC**

**OBRA:**  
**“MEJORAMIENTO DE LA CAPACIDAD RESOLUTIVA DE  
LOS SERVICIOS DE SALUD DEL CENTRO DE SALUD BREU  
- DISTRITO DE YURUÁ - PROVINCIA DE ATALAYA - REGIÓN  
UCAYALI”**

**HITO DE CONTROL N° 02 –  
EJECUCIÓN CONTRACTUAL AL MES DE ABRIL DE 2023**

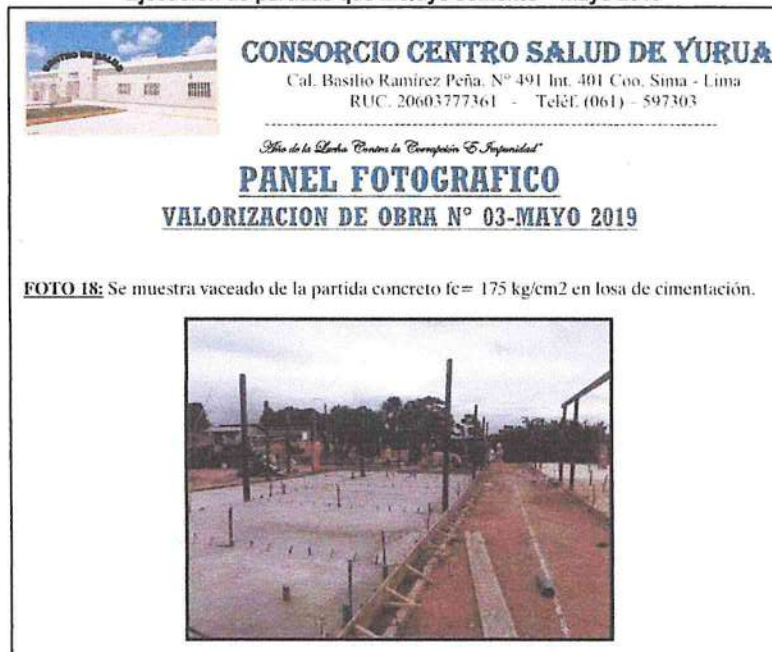
**Imagen n.º 03 y 04**  
**Ejecución de partidas que incluye cemento – mayo 2019**

**FOTO 18:** Se muestra vaciado de la partida concreto  $f_c = 175 \text{ kg/cm}^2$  en losa de cimentación.

En tal sentido, en consideración a las ampliaciones y suspensiones de plazo de ejecución de obra, el acopio de los materiales debe hacerse de manera racional, respetando el cronograma de adquisición de materiales<sup>6</sup> vigente, de tal manera que su almacenamiento no cause inconvenientes a la ejecución o que debido a retrasos o ritmo lento en la ejecución pueda vencer su vida útil perdiendo sus propiedades por el excesivo tiempo de almacenamiento.

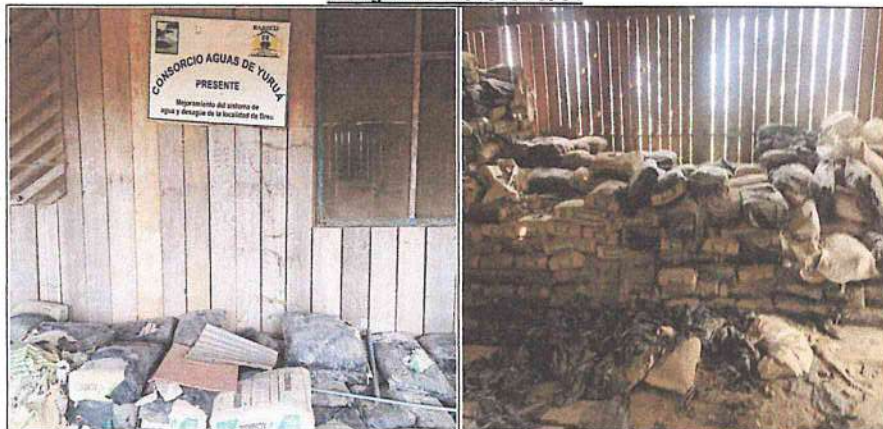
**Fotografías n.º 01 y 02:** En la vista se observó el almacén de acuerdo a la referencia del Acta de ocurrencia policial.

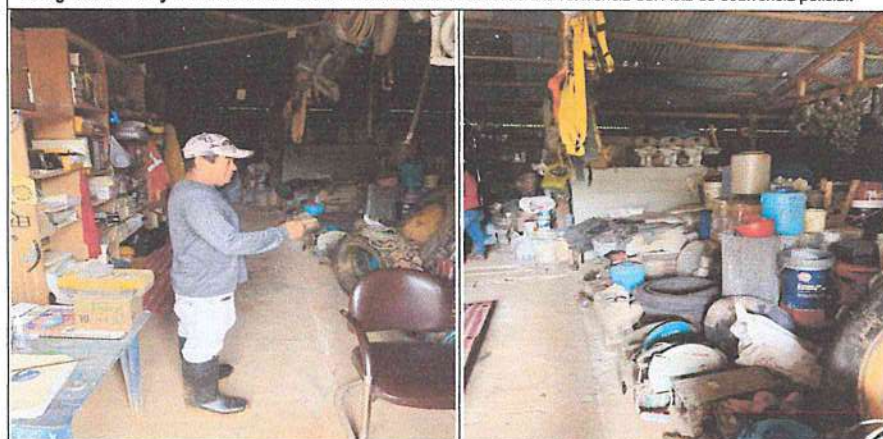
**Fotografías n.º 03 y 04:** En la vista se observó la constatación de un segundo almacén en donde no se evidenció bolsas de cemento.

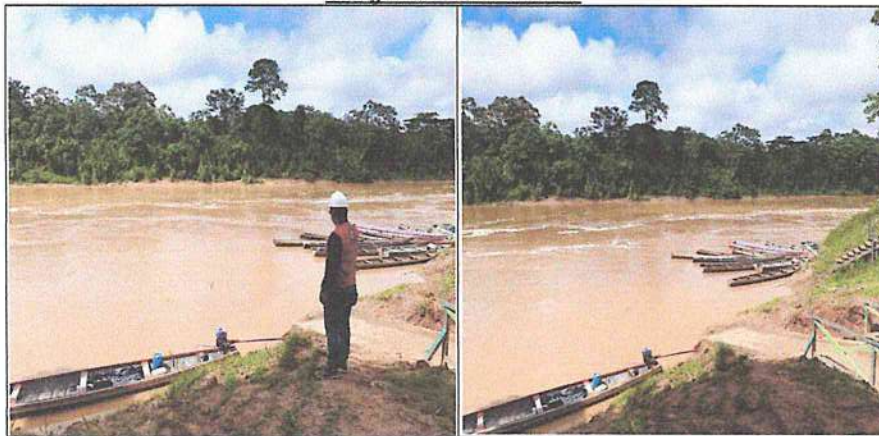
Además, se evidenció que el río Yuruá presentaba caudal crecido, por lo que, el contratista ya debió transportar los materiales para su reposición, entendido que a la fecha de la suspensión de plazo de ejecución n.º 6 se encontraba en periodo de estiaje, aunando, que es de absoluto conocimiento del contratista que los tiempos adecuados o favorables de navegación para el transporte de materiales desde la ciudad de Pucallpa a la localidad de Breu, es entre los meses de diciembre a marzo, en consecuencia la obra ya debió reiniciarse.

**Fotografías n.º 05 y 06:** En la vista se observó que el caudal crecido del río Yuruá.

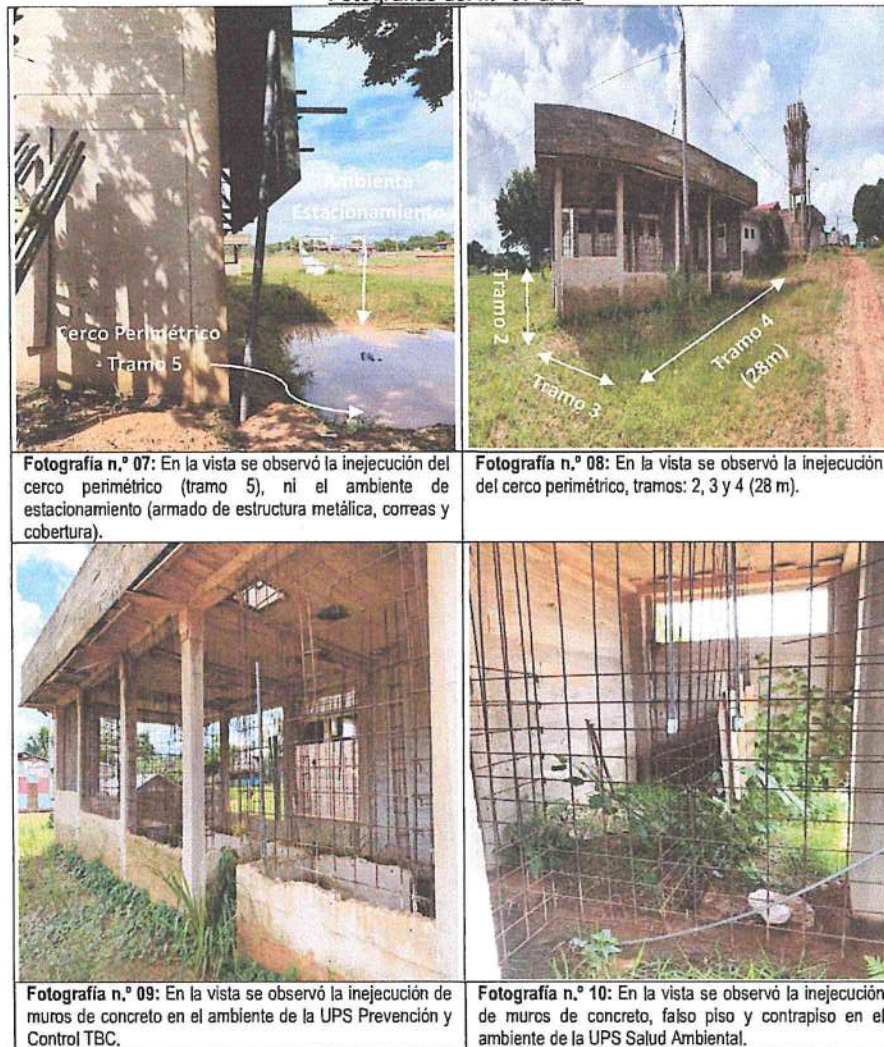
**Fotografías del n.º 07 al 26**

**Fotografía n.º 11:** En la vista se observó que solamente se ejecutó 3 muros de concreto del tramo 1 del cerco perimétrico.

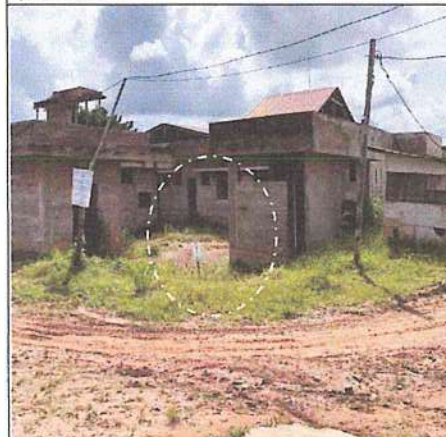
**Fotografía n.º 13:** En la vista se observó la inyección de armado de correas ni cobertura en tanque de petróleo.

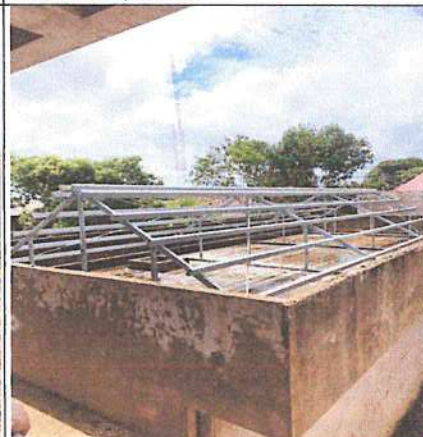
**Fotografía n.º 14:** En la vista se observó la inyección de cobertura y cumbrera en la UPS casa materna.

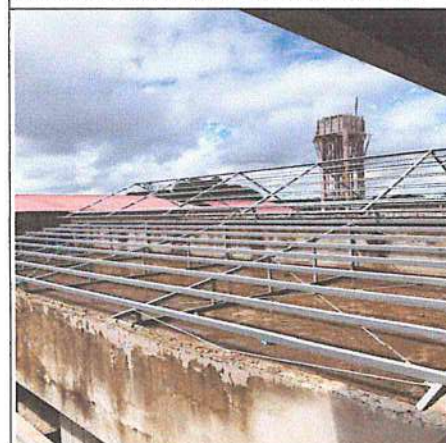
**Fotografía n.º 15:** En la vista se observó la inyección de cobertura en ambientes de consultorio..

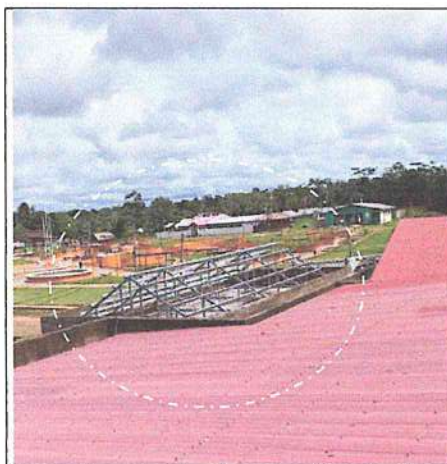
**Fotografía n.º 17:** En la vista se observó la inyección de cobertura y cumbra en el ambiente de la UPS Prevención y Control TBC.

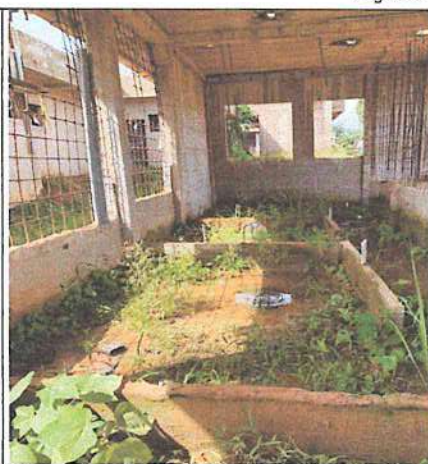
**Fotografía n.º 18:** En la vista se observó la inyección de falso piso y contrapiso en el ambiente de la UPS Prevención y Control TBC.

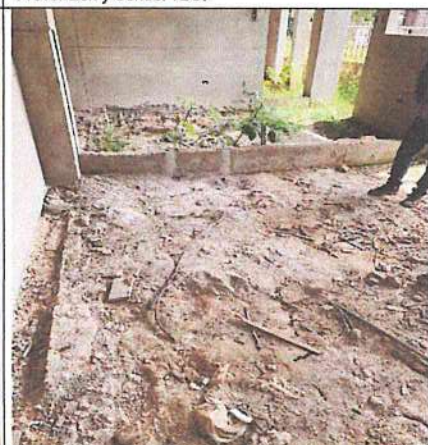
**Fotografía n.º 20:** En la vista se observó la inyección de falso piso y contrapiso en el ambiente de la UPS casa materna.

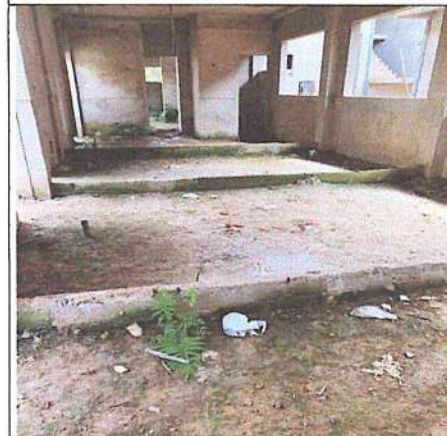
**Fotografía n.º 21:** En la vista se observó la inyección de falso piso y contrapiso en el ambiente de consultorios.

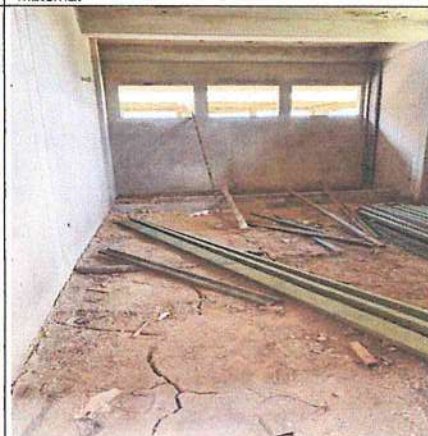
**Fotografía n.º 22:** En la vista se observó la inyección de falso piso y contrapiso en el ambiente de SUM.

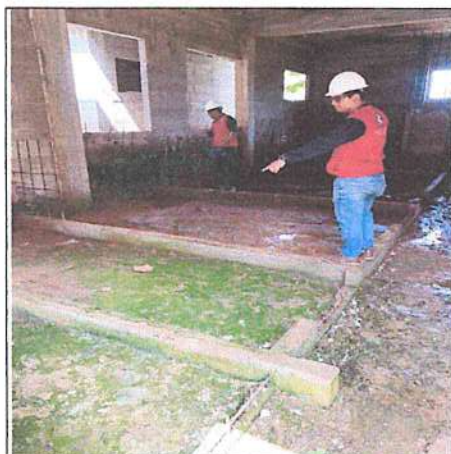
**Fotografía n.º 23:** En la vista se observó la inyección de falso piso y contrapiso en el ambiente de ecografía y radiología.

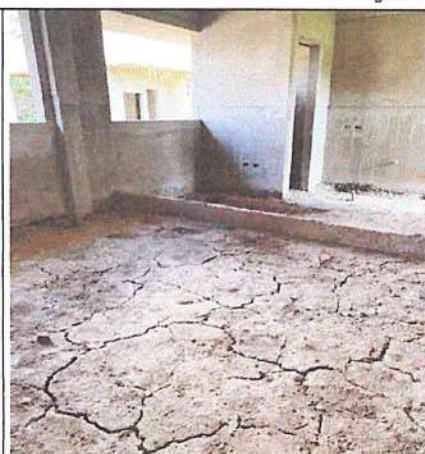
**Fotografía n.º 24:** En la vista se observó la inyección de falso piso y contrapiso en el ambiente de emergencia.

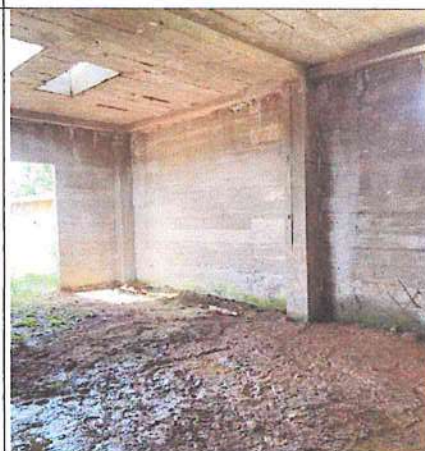
**Fotografía n.º 26:** En la vista se observó la inyección de falso piso y contrapiso en el ambiente de casa de fuerza.

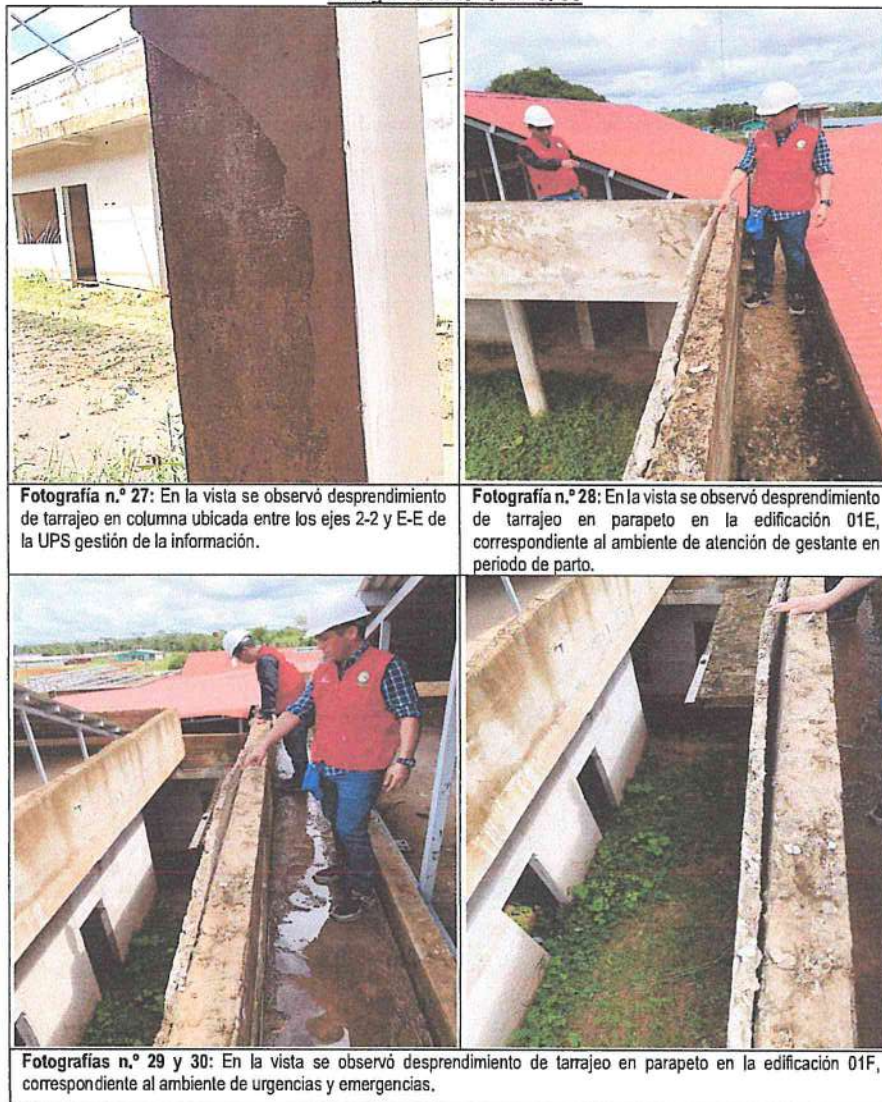
**Fotografías del n.º 27 al 30**

De las fotografías precedentes, se advierte un peligro latente para la población y/o trabajadores, toda vez que, el desprendimiento del tarrajeo en parapetos ocasionaría un fatídico accidente, aunando, la falta de señalización en la zona donde se ejecuta la obra.

En tal sentido, las especificaciones técnicas del tarrajeo en exteriores, señala que: "previo al inicio de los tarrajes, las superficies donde se aplicarán la mezcla se limpiarán y humedecerán, recibirán un tarrajeo frotado con una mezcla en proporción 1:4 de cemento y arena respectivamente, el espesor máximo será de 1.5 cm".

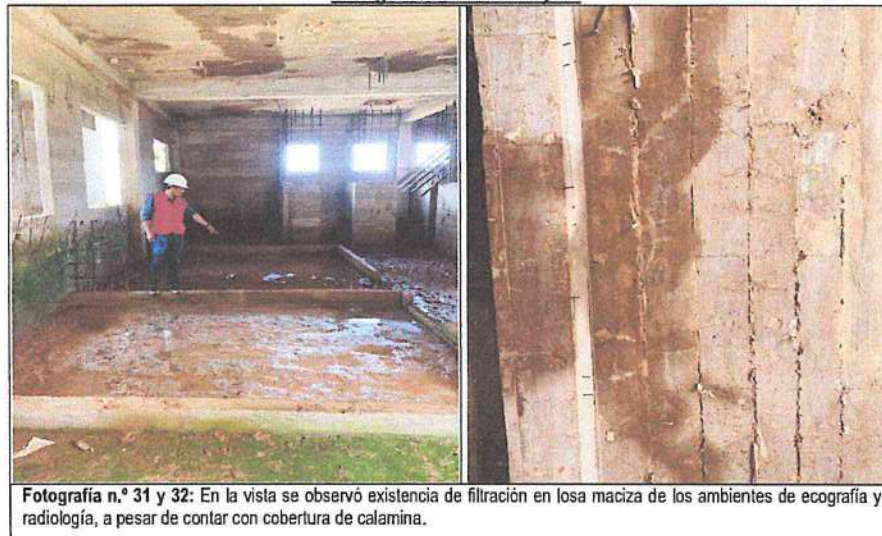
**Fotografías del n.º 31 y 32**

**Fotografía n.º 31 y 32:** En la vista se observó existencia de filtración en losa maciza de los ambientes de ecografía y radiología, a pesar de contar con cobertura de calamina.

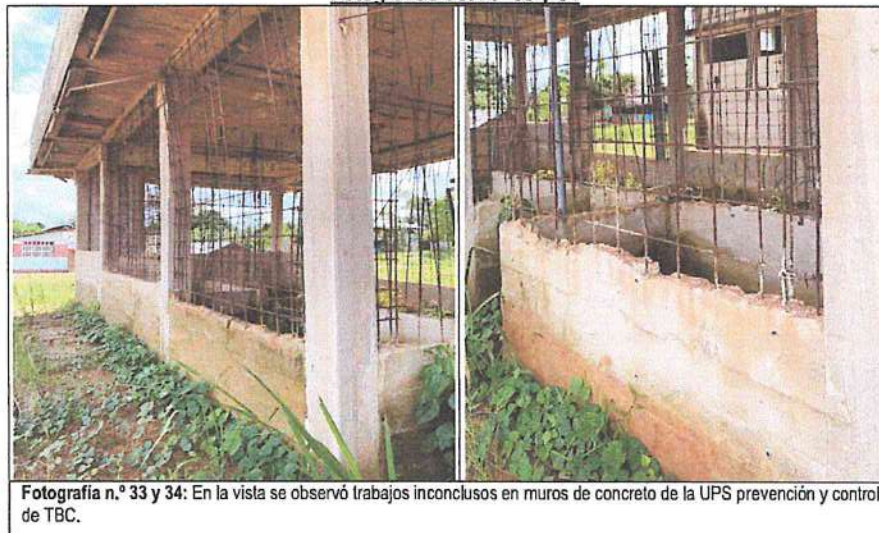
**Fotografías del n.º 33 y 34**

Asimismo, se evidenció trabajos inconclusos en muros de concreto de la UPS prevención y control de TBC, que podrían dar lugar a juntas frías<sup>11</sup>, viniendo a ser una articulación o vacío resultante de un retraso en la colocación del concreto, de una duración suficiente para que no permita la adherencia del material en dos vertimientos sucesivos de concreto, tal como se muestra:

**Fotografía n.º 33 y 34:** En la vista se observó trabajos inconclusos en muros de concreto de la UPS prevención y control de TBC.

En la misma línea, las magnitudes de los esfuerzos que se concretan en las zonas de junta fría, son más grandes a medida que la diferencia de rigideces entre los volúmenes de concreto que conforman los muros de concreto sea mayor, asimismo, las diferencias con mayor significación de rigidez, en este caso se da por el tiempo, es decir, desde el momento que se inició la suspensión de plazo de ejecución de obra n.º 6, hasta la fecha de la inspección física a la obra, han transcurrido aproximadamente 9 meses, concluyendo que el trabajo del concreto no es uniforme.

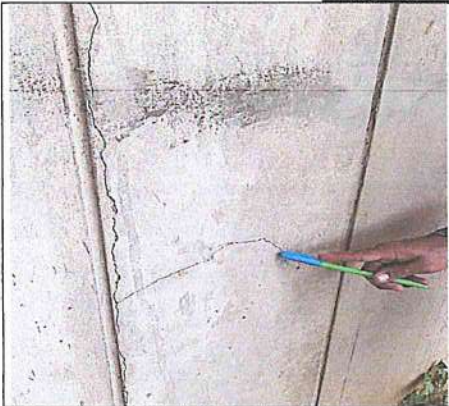
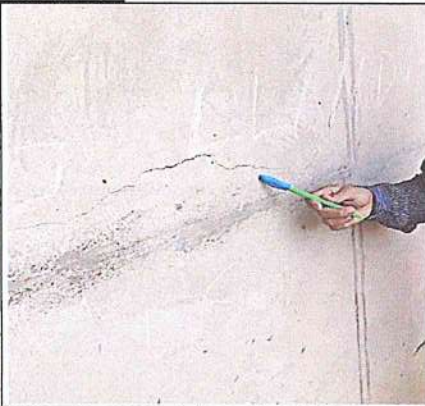
También, se evidenció fisuras en vigas, columnas y muros de concreto, toda vez que, estas patologías por contracción plástica son causadas por asentamiento del concreto alrededor de las barras de refuerzo, por movimiento del encofrado, por agrietamiento térmico temprano (deficiente curado del concreto), o por asentamiento diferencial en un cambio de una sección de concreto fina a otra profunda, asimismo, por inexistencia de juntas de dilatación, tal como se muestra a continuación:

| <p><b>Fotografía n.º 35:</b> En la vista se observó fisura en columna ubicada entre los ejes 1-1 y B-B de la UPS gestión de la información.</p> | <p><b>Fotografía n.º 36:</b> En la vista se observó fisura en muros de concreto ubicada entre los ejes 1-1, D-D y E-E de la UPS gestión de la información.</p> |

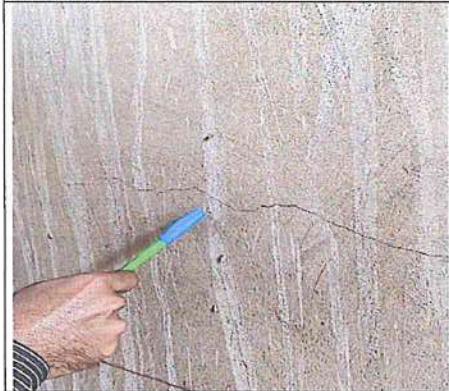
| <p><b>Fotografía n.º 37:</b> En la vista se observó fisura en muro de los SS.HH. de la UPS casa materna.</p> | <p><b>Fotografía n.º 38:</b> En la vista se observó fisura en viga ubicada entre los ejes 3-3, A-A y B-B de la UPS residencia para personal.</p> |

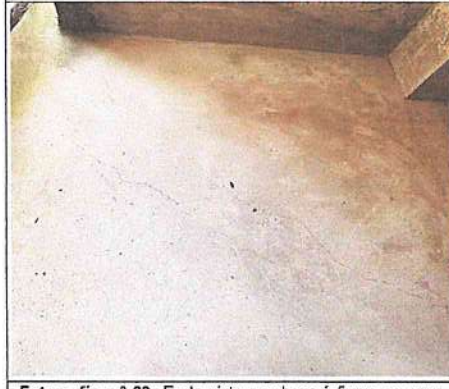
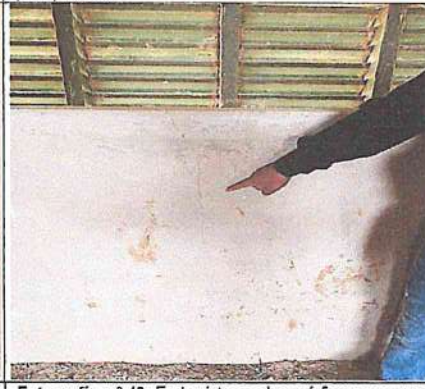
| <p><b>Fotografía n.º 39:</b> En la vista se observó fisura en muro ubicado entre los ejes 2-2, 3-3 y A-A de la UPS residencia para personal.</p> | <p><b>Fotografía n.º 40:</b> En la vista se observó fisura en muro ubicado entre los ejes 1-1, B-B y C-C de la UPS residencia para personal.</p> |

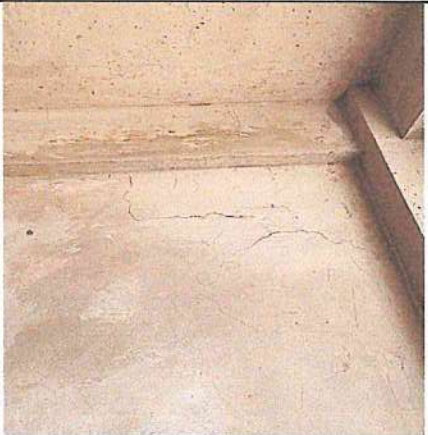
| <p><b>Fotografía n.º 41:</b> En la vista se observó fisura en viga ubicada entre los ejes 2-2, 3-3 y D-D de la UPS residencia para personal.</p> | <p><b>Fotografía n.º 42:</b> En la vista se observó fisura en muro ubicado entre los ejes 2-2, 3-3 y C-C de la UPS residencia para personal.</p> |

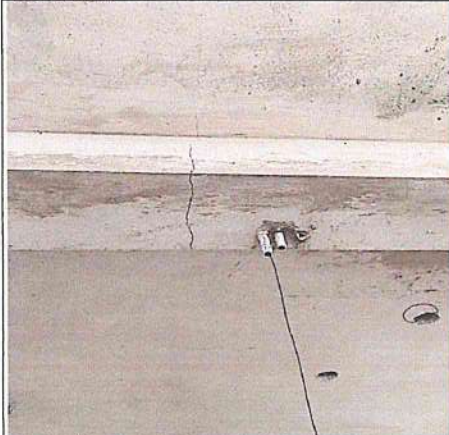
| <p><b>Fotografía n.º 43:</b> En la vista se observó fisura en viga ubicada entre los ejes 2-2, C-C y D-D de la UPS residencia para personal.</p> | <p><b>Fotografía n.º 44:</b> En la vista se observó fisura en muro de concreto en el área de entrega de resultados del ambiente ecografía y radiología.</p> |

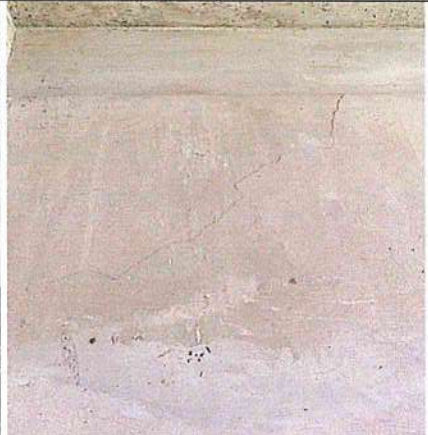
| <p><b>Fotografía n.º 45:</b> En la vista se observó fisura en viga ubicado entre los ejes 6-6, E-E y F-F del ambiente de urgencias y emergencias.</p> | <p><b>Fotografía n.º 46:</b> En la vista se observó fisura en muro de concreto en el área de estación de personal del ambiente de atención de gestante en periodo de parto.</p> |

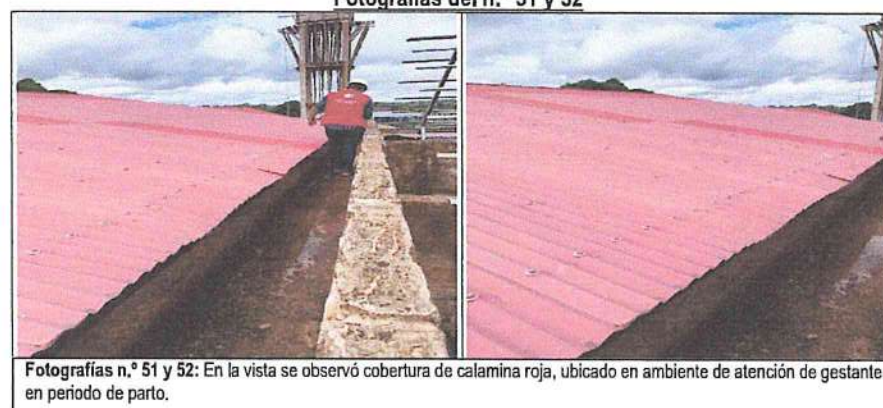
**Fotografías del n.º 51 y 52**

Por otro lado, se evidenció que los tornillos fijadores de la cobertura de calamina no cuentan con capuchones y el volado de la cobertura está en malas condiciones, ubicado en ambiente de atención de gestante en periodo de parto.

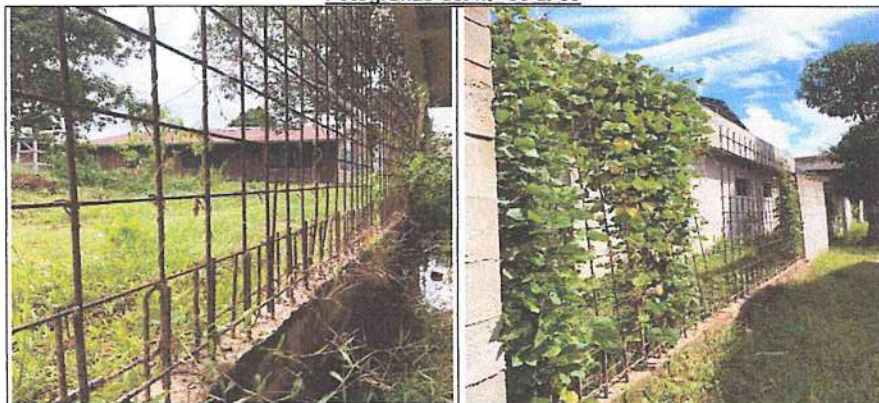
Además, se evidenció aceros de refuerzo totalmente oxidados y expuestos a la intemperie, advirtiendo que al estar en estas condiciones podría reducir su adherencia y/o existencia de carbonatación, poniendo en riesgo su calidad y vida útil de la obra, tal como se señala a continuación:

**Fotografías n.º 53 y 54:** En la vista se observó aceros de refuerzo totalmente oxidados y a la intemperie, correspondientes a muros de concreto del tramo 1 del cerco perimétrico.

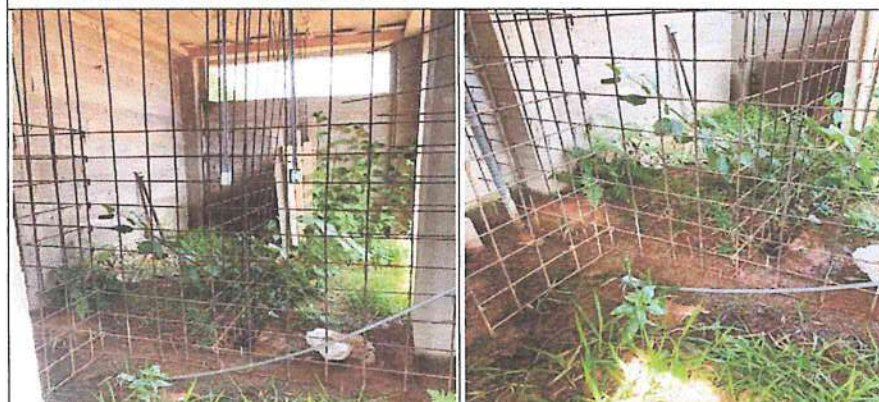
**Fotografías n.º 55 y 56:** En la vista se observó aceros de refuerzo totalmente oxidados, correspondientes a muros de concreto de la UPS salud ambiental.

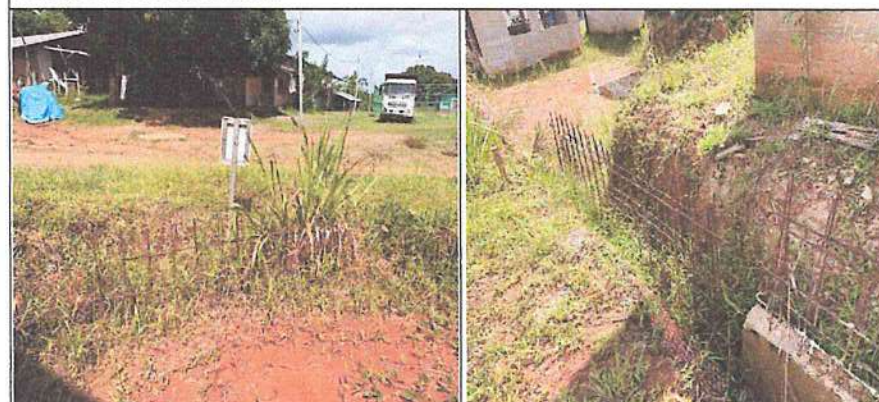
**Fotografías n.º 57 y 58:** En la vista se observó aceros de refuerzo totalmente oxidados y a la intemperie, correspondientes a sobrecimientos de los tramos 4, 7 y 8 del cerco perimétrico.

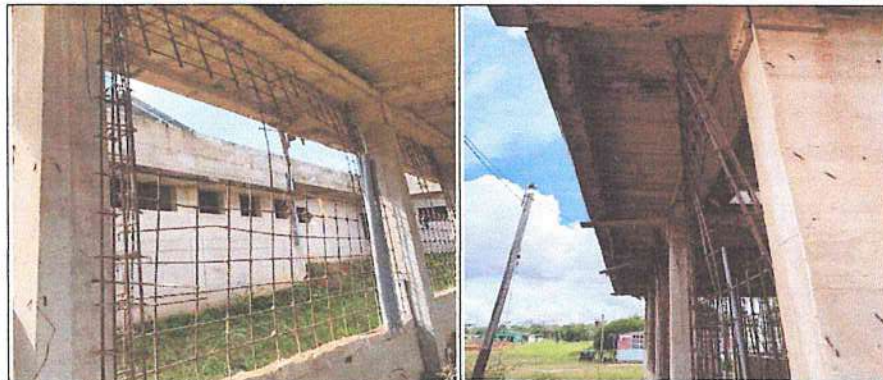
Fotografías n.º 59 y 60: En la vista se observó aceros de refuerzo totalmente oxidados, correspondientes a muros de concreto de la UPS prevención y control de TBC.
