**INFORME DE HITO DE CONTROL  
N° 026-2023-OCI/5354-SCC**

**OBRA: “EJECUCIÓN DEL SALDO DE OBRA COMPONENTE  
CALLES Y ACCESOS DEL PROYECTO:  
ACONDICIONAMIENTO TURÍSTICO DEL LAGO  
YARINACOCHA – REGIÓN UCAYALI”**

**HITO DE CONTROL N° 01 – AVANCE DE EJECUCIÓN DE LA  
OBRA AL MES DE JULIO Y AGOSTO DE 2023**

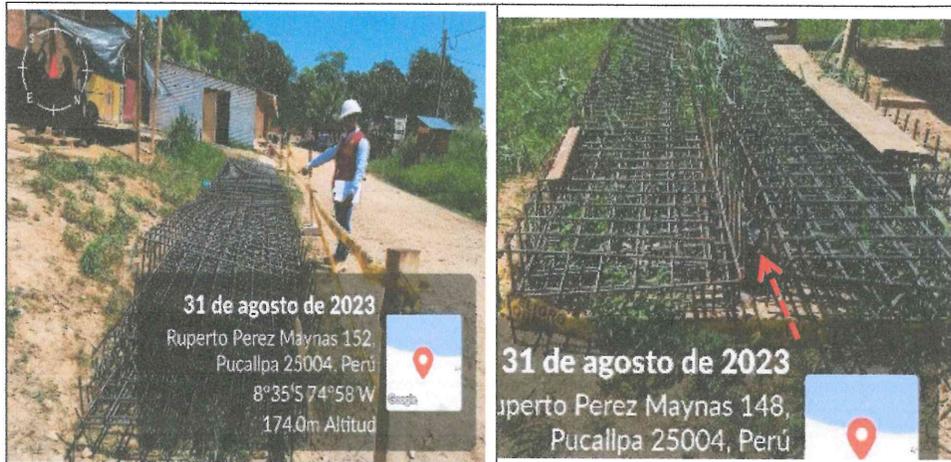
**Fotografías n.º 01, 02, 03, 04, 05 y 06**

oxidados, no contando con un aislamiento o separación entre el terreno natural y las estructuras que pueda prevenir la corrosión de los mismos, transgrediendo lo establecido en el Reglamento Nacional de Edificaciones en la norma E.060 Concreto armado, capítulo 3 materiales ítem 3.7.5, que indica lo siguiente: “Las barras de acero de refuerzo, alambre, tendones y ductos metálicos se almacenaran en un lugar seco, aislado del suelo y protegido de la humedad, tierra, sales, aceite y grasas”; lo indicado se muestra a continuación:

**Fotografía n° 01:** En la inspección se observó aceros de estructuras de acero habilitadas, expuestos a la intemperie, estando parcialmente oxidados en la parte inferior.

**Fotografía n° 02:** En la inspección se observó aceros de construcción habilitados, se encuentran parcialmente oxidados por estar expuestos a la intemperie.

El deficiente almacenamiento y exposición a la intemperie de los aceros de construcción genera el riesgo de incumplir los requisitos de calidad de dicho material establecidos en las especificaciones técnicas del expediente técnico y por ende la calidad y vida útil de la obra.

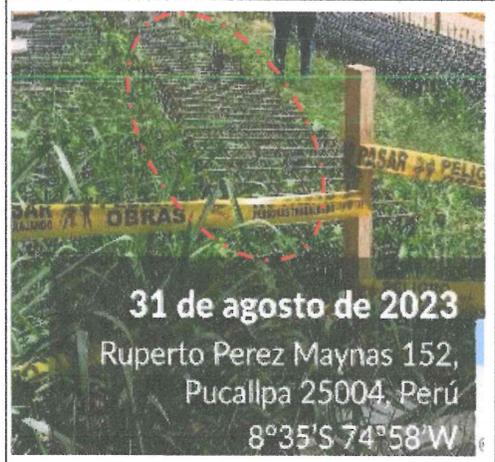
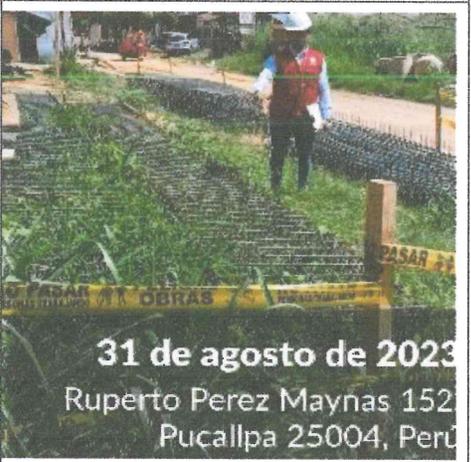
**Fotografía n° 03:** En la inspección se observó aceros de construcción habilitados, se encuentran parcialmente oxidados en intermedio de malezas.

**Fotografía n° 04:** En la inspección se observó el contacto directo de las estructuras de acero con el terreno natural y/o malezas.

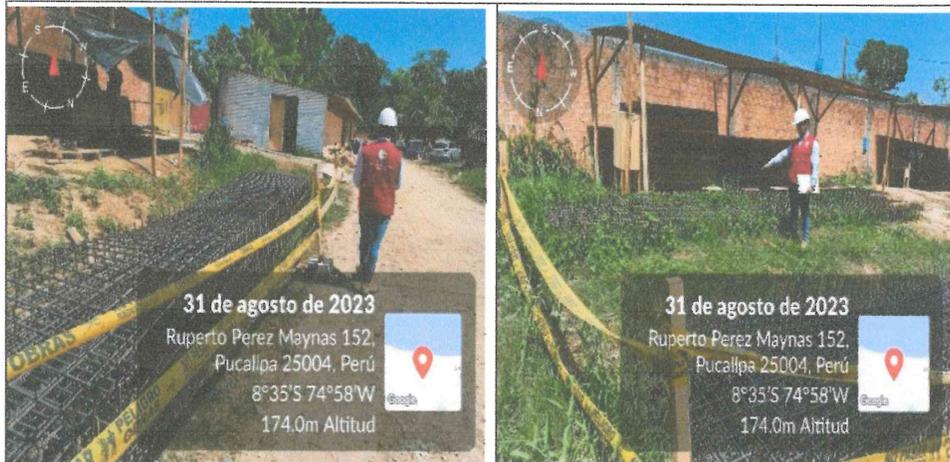
**Fotografía n° 05:** En la inspección se observó aceros de construcción habilitados, se encuentran totalmente expuestos al medio ambiente y al contacto del agua de lluvia  
**Fotografía n° 06:** En la inspección se observó aceros de construcción con señales de oxidación.
